# 1. 下水道管路を対象とした総合マネジメントに関する研究

## 2. 下水流入物質の挙動把握に関する研究

### 3. 下水道資源としてのレアメタル回収に関する研究

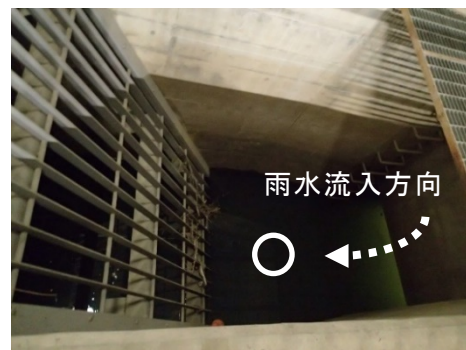
写真 1 採水場所（写真中の白丸）

採水場所は、写真 1 のとおり雨水ポンプ場流入渠に設置された幅 10 cm×高さ 50 cm 程度の目幅の

スクリーン前とした。
