### 3. 熊本地震で被災した道路構造物の復旧技術支援に関する取り組み

## 3.2. 復旧技術支援

### 3.2.2. 特徴的な復旧技術支援事例

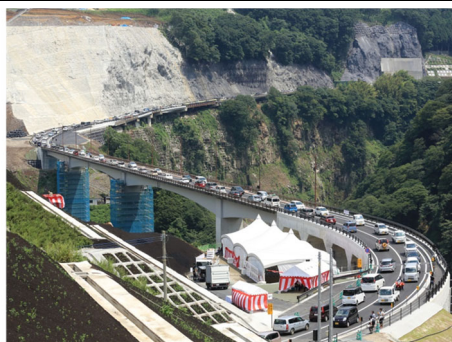
(a)長陽大橋ルート (H29.8 開通)

発災から 1 年 4 ヶ月である平成 29 年 8 月には、長陽大橋ルートの阿蘇長陽大橋及び戸下大橋の応急復旧が完了し供用を再開した(写真-3.1(a))。このルートの復旧により、南阿蘇村の立野地区と村役場等がある地域が結ばれた。

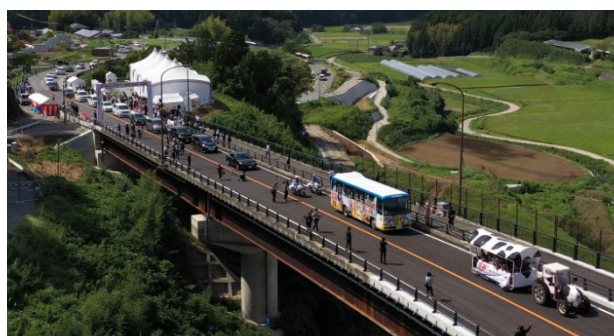
(b)俵山トンネルルート(R1.9 全線開通)

その後、俵山トンネルルートでは橋の復旧の進捗に伴い順次部分開通し、このルートの最後になった大切畑大橋の復旧が完了した令和元年 9 月に全線供用再開した(写真-3.1(b))。

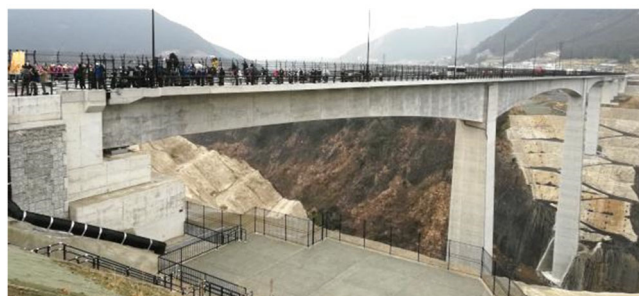
(c)新阿蘇大橋(R3.3 開通)

のちに「数鹿流(すがる)崩れ」と命名された阿蘇大橋地区の大規模斜面崩落箇所は、国の権限代行事業として復旧が行われた。この復旧が完了した後、この斜面の前面にあった JR 豊肥本線が令和 2 年 8 月に、また国道 57 号(現道部)が同年 10 月に開通した。国道 57 号現道部の開通と同日には、二重峠トンネルを含む北側復旧ルートも開通した。こののち、令和 3 年 3 月には阿蘇大橋ルートの新阿蘇大橋が開通し(写真-3.1(c))、熊本地震で被災した国道・県道は全て開通した。

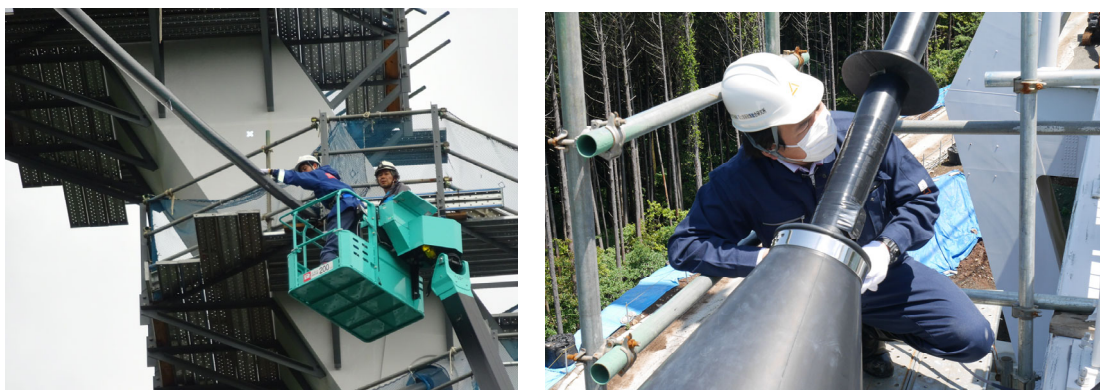
写真-3.3 復旧研若手研究官による斜張橋ケーブルの調査の様子

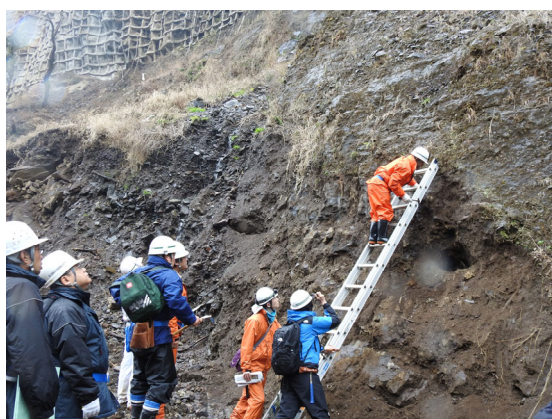
(b) 斜面の安定性の確認状況  
(地質・地盤研究グループと連携して対応)

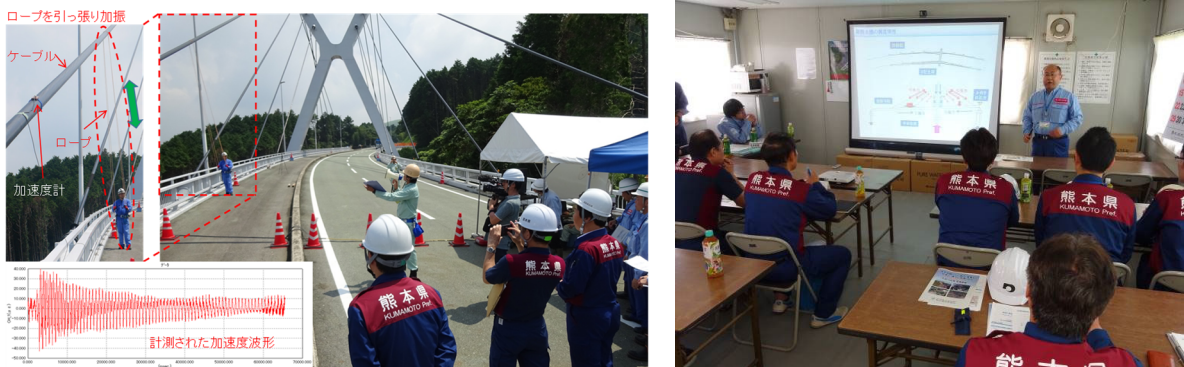
(1) ケーブル張力の確認試験状況

図-3.2 管理者(熊本県)に対して行った桑鶴大橋の現地説明会の様子

また、復旧後の橋の管理は元々の道路管理者（本橋は熊本県）が行うことになる。そこで、道路管理者が供用再開後の維持管理段階において再び大地震が生じた際などに橋の状態の変化の把握に活用できるような情報の取得を取得方法の提示と合わせて行った。ケーブル張力に関する情報は、張力と振動のしかた（振動数）に一定の関係性があることを踏まえて、ケーブルの振動数から張力を推定できる方法を選定した。このとき、ケーブルの振動数は、ケーブルにロープを引っかけて人力で振動させた時に生じる振動を利用して得ることができる。また、橋体の固有振動数も、車両を角材などの段差から落下させたときに生じる振動を利用することで比較的簡便に得ることができる。このような情報を取得するための試験の方法や試験データの維持管理への活用方法、本橋の振動特性について、熊本県に引き継ぐために供用再開前に現場説明会を行って示した（図-3.2）。

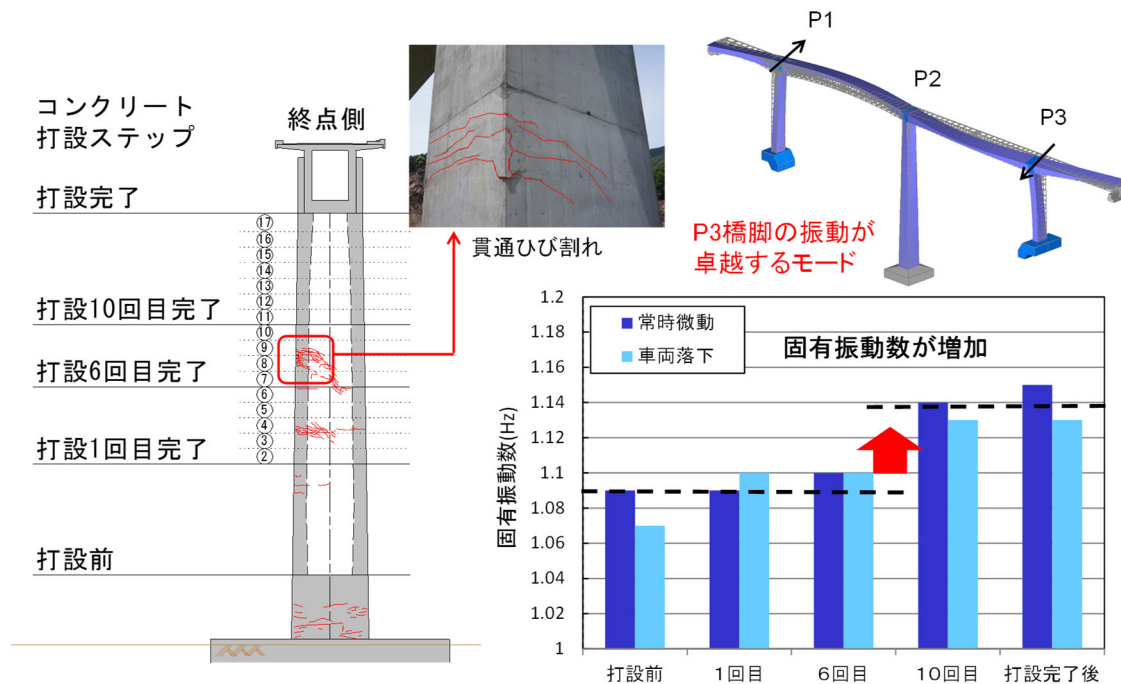
図-3.7(b) 橋の揺れ方の計測結果に基づく P3 橋脚の補修効果の確認 (2)

軸方向鉄筋の段落し部で断面を貫通するひび割れが生じせん断抵抗力が低下した P3 橋脚は、中空部にコンクリートを充填して補修した。この補修にあたっては、コンクリートを充填による自重の増加に伴う基礎の支持力や地震時の慣性力の増加などの影響を確認することや、コンクリートの充填等のために柱頭部に開口部を設置する際に橋の有する性能を低下させないようにするために考慮すべき事項、充填したコンクリートと既設コンクリートを一体化するための鋼材の設置に関する留意点などについて助言をした (図-3.6)。また、コンクリート充填による補修効果について、充填高さが貫通ひび割れを跨ぐ前後で P3 橋脚の振動が卓越する固有振動数が増加 (剛性が増加) していることを車両落下試験、常時微動計測により確認する方法を提案し、実施した (図-3.7)。

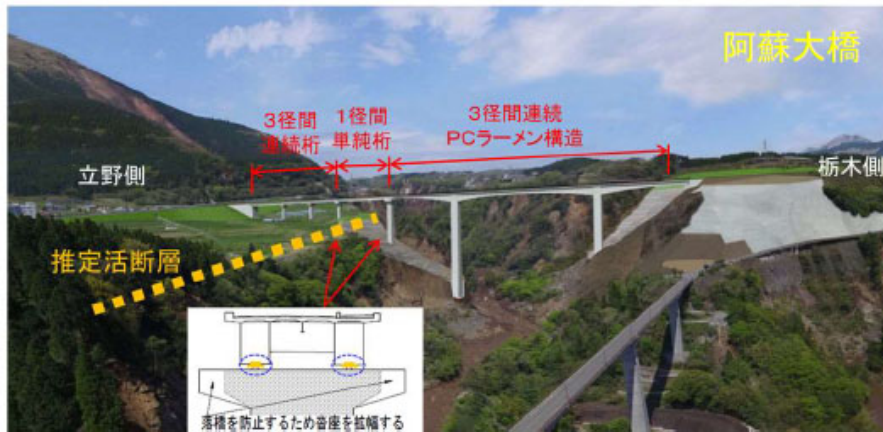
図-3.8 復旧する阿蘇大橋のイメージ図（計画段階）

新たな架橋位置は、4 つのルート案を総合的に勘案した結果として、やむを得ず推定活断層を跨ぐなどの厳しい条件がある位置となったが、再び大きな地震が生じたとしても熊本地震で生じたような致命的な状態にさせないこと、さらに地震の後に早期に道路機能を回復できるようにすることを実現すべく復旧を行った。計画時点での復旧イメージを図-3.8 に示す。

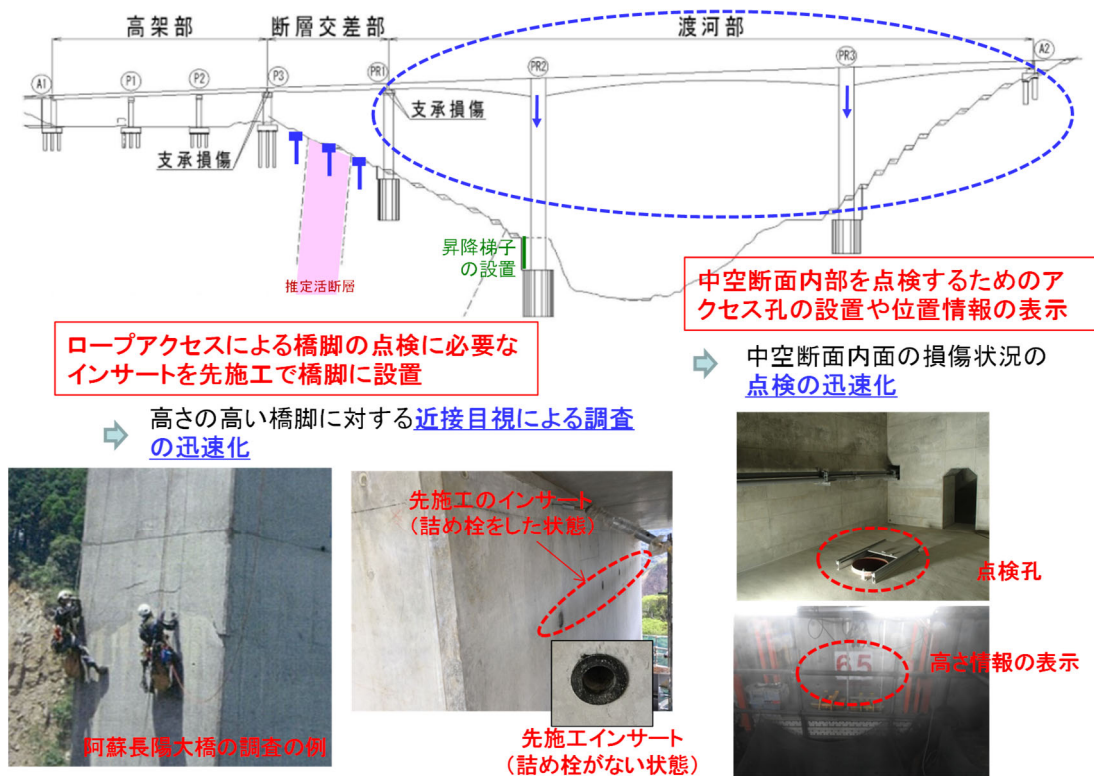
図-3.10 渡河部の橋脚における状態把握を迅速に行うための配慮

本橋は、渡河部の中空橋脚が最も高いもので97mに達することから、近接目視の際に必要なロープアクセスのためのインサートを施工段階での設置や、中空内部が確認できるように柱頭部への点検孔の設置、内空部への高さ情報の表示によりあらかじめ橋の状態を把握しやすくすること、さらに維持管理に活用できる情報の取得やBIM/CIMによる記録・保存など、維持管理の確実性や容易さにも配慮した方策についても提案した（図-3.10、図-3.11）。

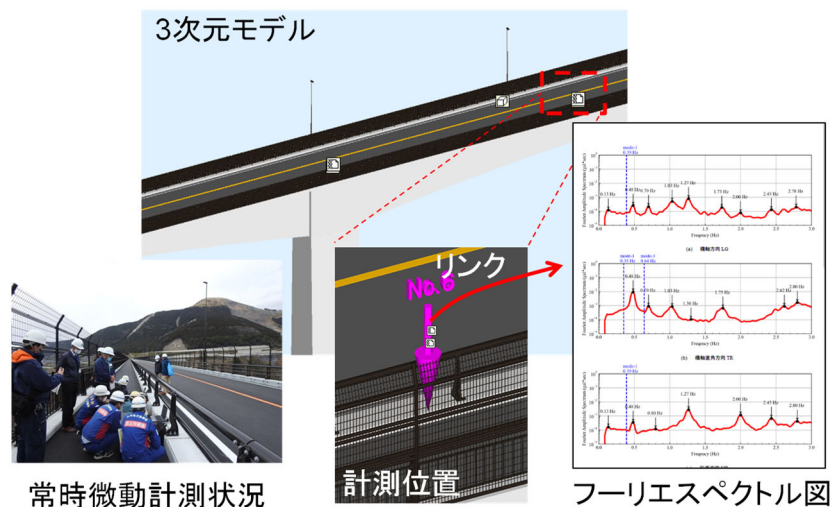
図-3.11 維持管理に活用できる情報の取得と BIM/CIM による記録・保管
