1. はじめに

1.1 本研究の背景

1.1 に示した背景を受けて、国土技術政策総合研究所では、既設橋梁に要求される性能を確保するため耐荷性向上対策を実施すべき構造条件等の整理を行うことを目的として、災害による既設橋梁基礎の被災要因の分析等の研究を行っている。本研究は、この一貫として、熊本地震で被害が生じた橋梁のうち、一部の橋脚にのみ大きな変状があった橋梁を抽出し、同様の被災事例が少ないことを踏まえ、橋脚の沈下、基礎本体の破壊等の被害が生じた橋梁の基礎に着目して、被災要因を明らかにすることを目的とした。

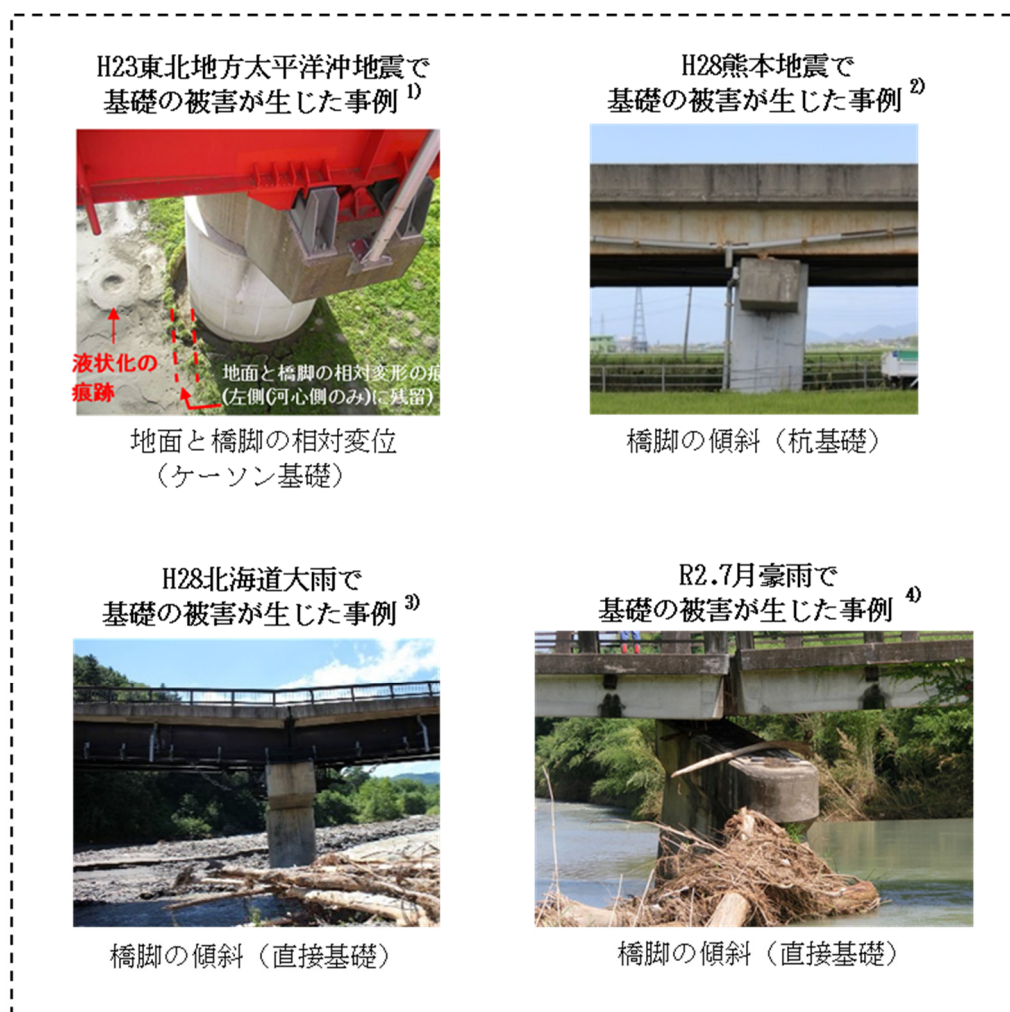
図 1-1 基礎の被害が生じた事例

熊本地震では、道路橋について、橋脚の沈下や傾斜などの被害が確認されるとともに、周辺地盤の変状による落橋や下部構造の傾斜及び沈下、支承部の破壊に伴う上部構造のずれ等の被害が確認された。

また、令和 2 年 7 月豪雨では、全国で大雨となり甚大な被害が発生した。道路施設においても、河川を渡河する橋梁の流失や河川内に設置された下部構造の沈下や傾斜等の大規模な災害が発生し、広い範囲で被害が生じた。

基礎の被害が生じた事例を図 1-1 に示す。
