ICTによるデータを用いた冬期交通障害検知に関する調査

Study on detection of traffic disruption in winter using data from ICT

災害時調査支援のための道路管理技術の高度利用に関する調査

道路災害リスクマネジメントに関する研究

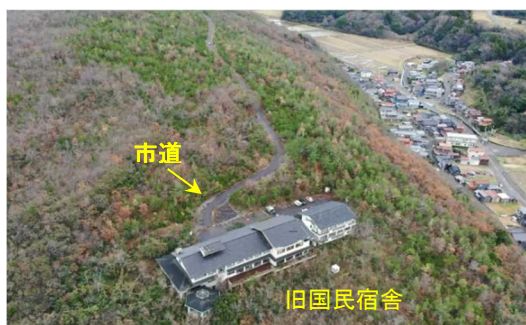
図-1 現場飛行実験場所（片野町市道）

現場飛行実験は、現在通行止めとなっている石川県加賀市の防風林の中にある片側一車線、道路延長 1km 程度の片野町市道（図-1）及び九谷ダム左岸の市道で実施した。実験では、路面が土砂に覆われた状況や路面

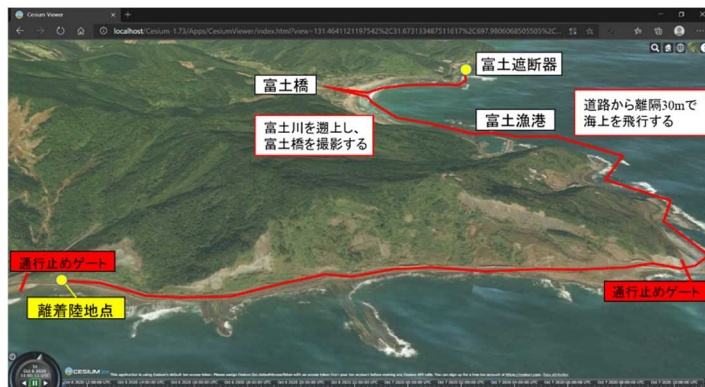
図-1 自動航行試験飛行ルート（往復約10km）

災害時の迅速な点検及び被災箇所の把握を想定し、図-1 に示した市道富士小目井線の通行止め区間～旧国道220号の富士遮断機（往復約10km）間の現場において、自動航行 UAV の試験飛行を行った。また、試験飛行の実施にあたり支障となった法規制や運用上の課題及び UAV 映像による被災箇所の状況把握精度について整理した。ここで、自動航行 UAV とは、任意の場所から自動で UAV が飛行し、リアルタイムに映像配信を行い得る技術である。

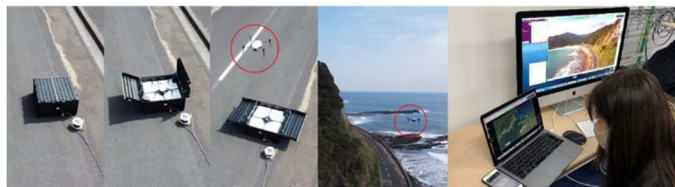
図-2 自動航行 UAV の離陸及び遠隔操作状況

一例として、ケース3の飛行状況を図-2に示す。ケース3の飛行から、電源の確保、離発着スペースの確保、遠隔操作に耐えうる通信環境の整備等の条件を満たせば、ドローンポートを用いて、遠隔操作によるボ

ートの開閉、離着陸、自動航行の全てを自動で実施できることが確認できた。またケース 1 より、長距離飛行においてもほぼルート設定通りの飛行が確認できた。以上より、災害時において進入不可能となるような事態が発生した場合でも自動航行プログラムを組んでおくことで、調査可能となることが示された。

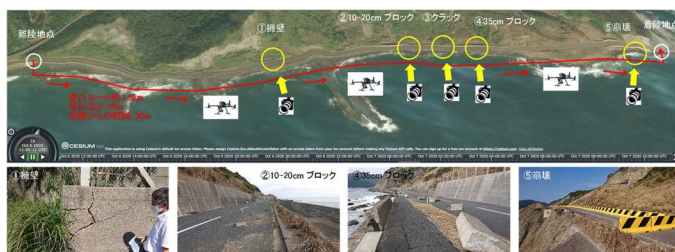
図-3 飛行ルートと被災事象及び被災箇所

ケース 2 では、市道富士小目井線の通行止め区間(往復約 3km)において、図-3 に示す被災事象の視認性確認飛行を行い、被災箇所の抽出がどの程度可能か整理した。被災事象は、①擁壁のクラック(幅約 3cm)、②厚さ 10~20cm 程度のブロックの散乱、③路面クラック(幅約 1.5cm)、④厚さ 35cm 程度のブロックの散乱、⑤道路路肩崩壊とした。なお、被災箇所は、あらかじめズームでの確認を行えるようルート設定に組み込んでおくこととした。
