卷末資料

卷末資料-1. 合流部の交通特性分析結果

卷末資料-2. 車両検知センサ（DAY1）の
精度確認実験結果（試験走路）

卷末資料-5. 車両検知センサ（DAY2）の
精度確認実験結果（実道）

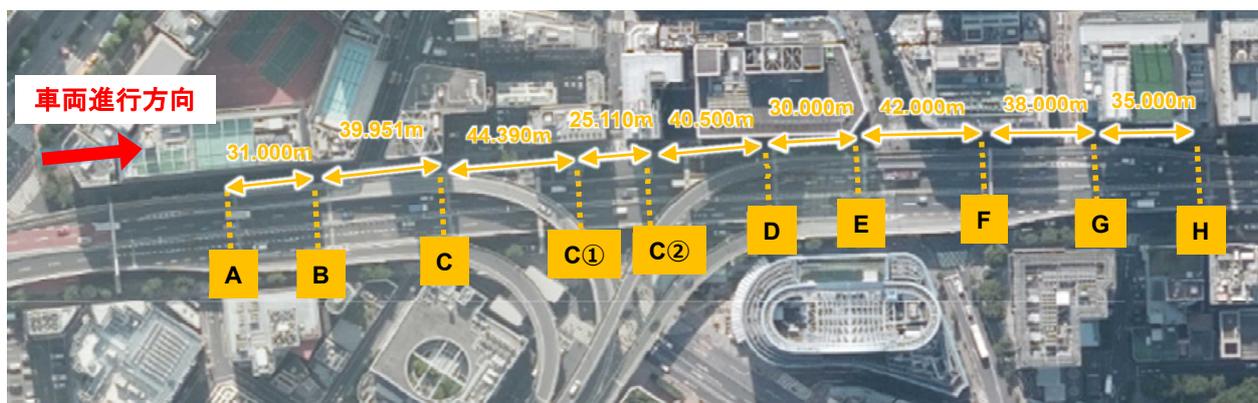
首都高5号池袋線(下り)東池袋分合流部を含む区間(約330m)を動画撮影し、任意の9区間に分割し、1/100秒単位に各区間の通過時刻を讀取(カメラフレーム30fps)、そのうち、合流部より260m上流区間(A-B区間)、176m上流区間(C-C①区間)の讀取結果より走行速度を算出し、その速度で等速運動するものと想定し、合流部到達時刻を計算(試行)した。

国土地理院撮影の空中写真(2019年)に情報を追記して掲載

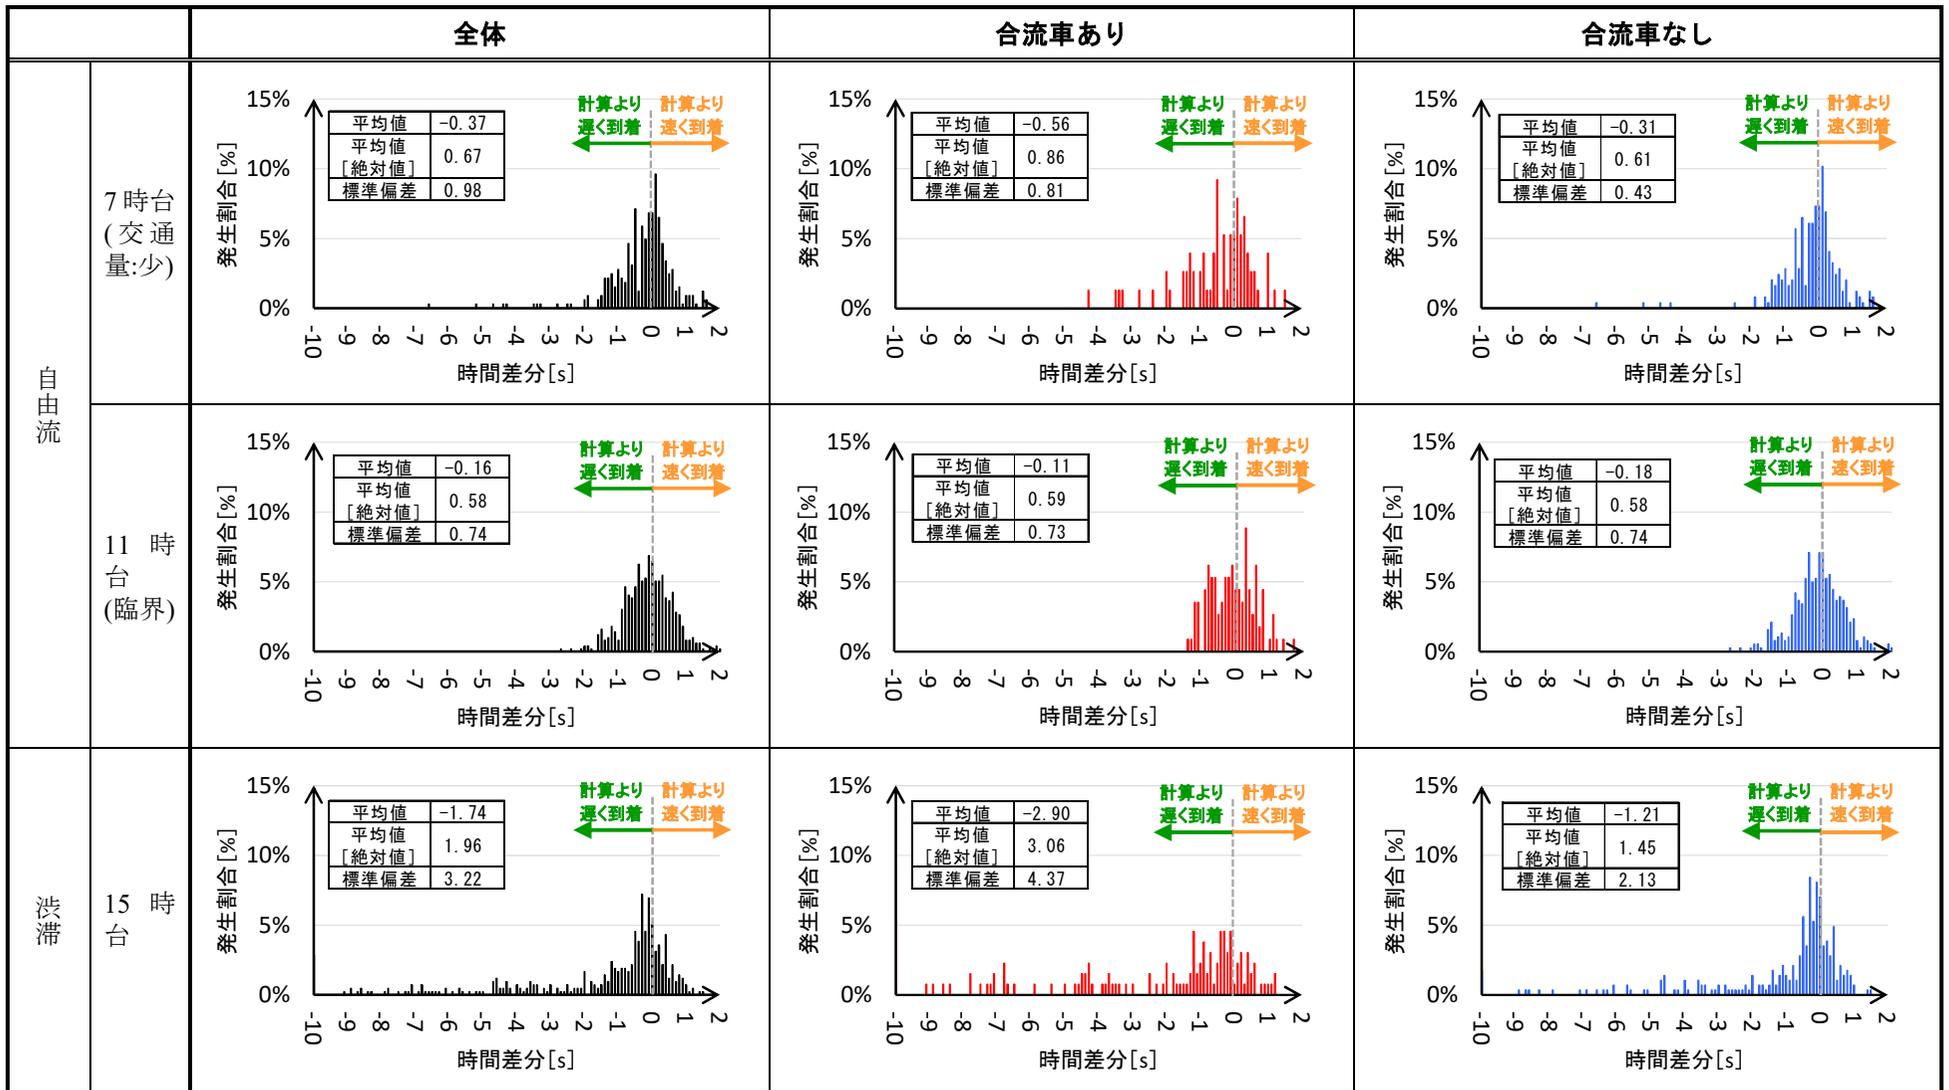
その結果、次頁以降に示すとおり、計算結果と実到達時刻の時間差に着目すると、自由流のうち、11時台の臨界状態の方が、車群が一体となって走行することから、大きな遅れが生じにくい傾向にあること、一方で、渋滞時で特に合流車両がある場合に大きな遅れ(計算より遅く到達)が生じる傾向にあることが確認された。

到達計算時刻と実到達時刻の比較結果 (260m 上流区間の走行速度から算出)

また、時間遅れの発生状況について、260m上流区間と176m上流区間の両者において比較した結果、より合流部に近い位置で車両を検知する方が計算による誤差が小さくなることが確認できた。

ただし、道路構造等の影響によるものと想定されるが、車両の検知断面を合流部に近付けた場合においても、一定程度の遅れ(ここでは、0.5秒程度)が生じることから、合流部到達時刻を計算する際には、現地状況にあわせて、一定のオフセット等の対応も必要になる可能性が考えられる。

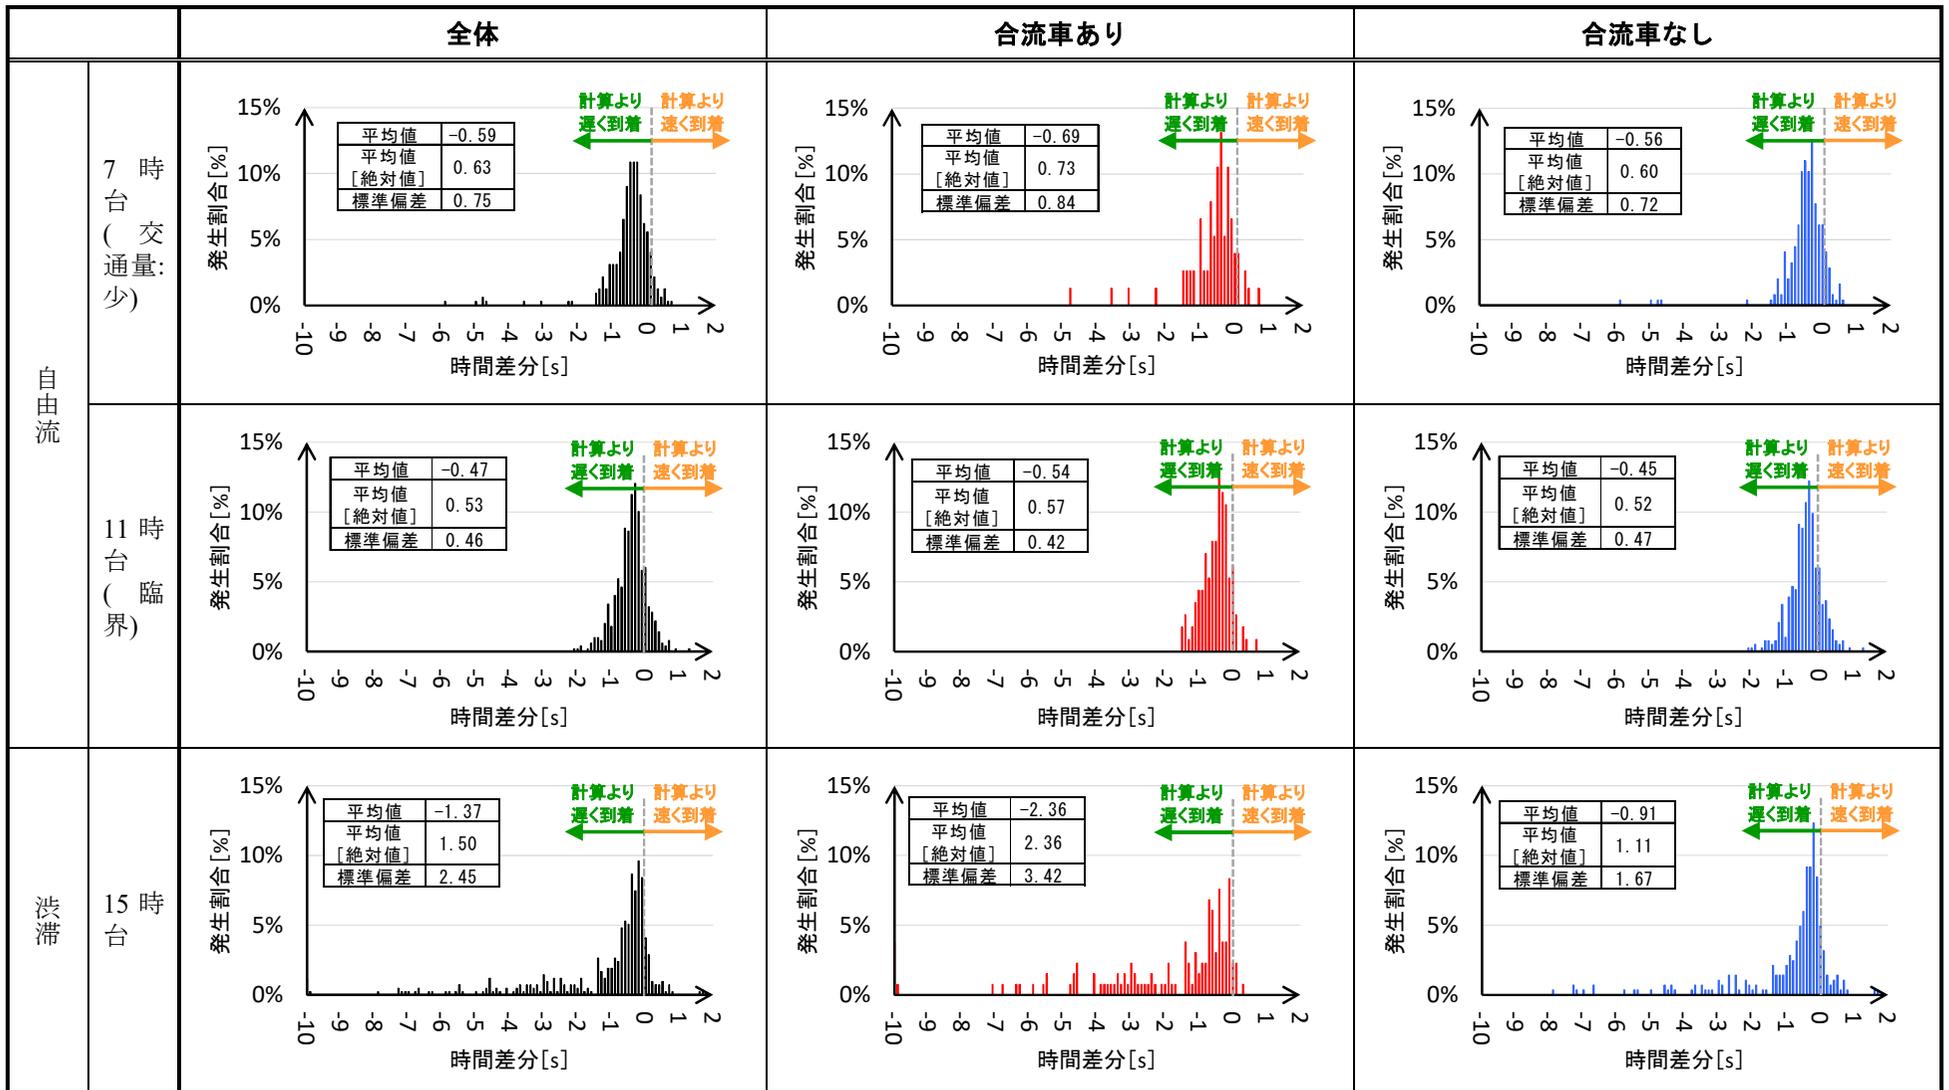
到達計算時刻と実到達時刻の比較結果 (176m 上流区間の走行速度から算出)

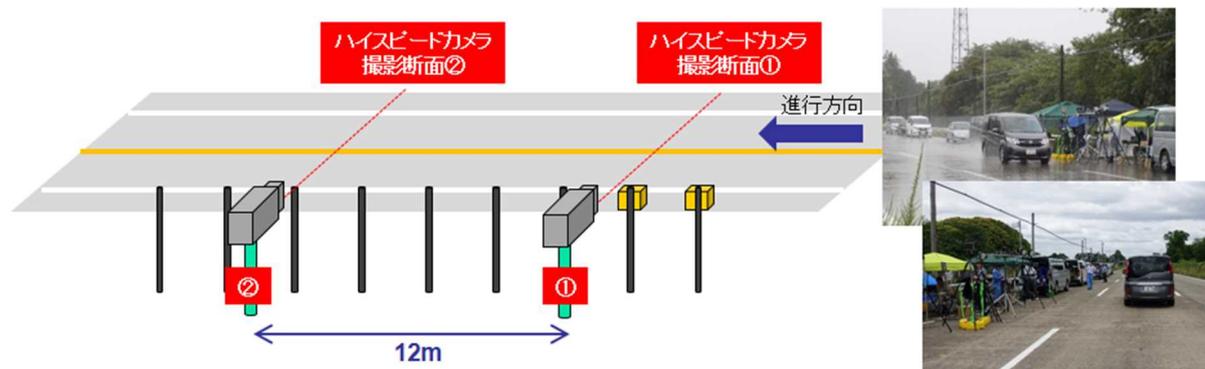
- 各社の車両検知センサで通過する車両の「速度」「車長」のデータを収集
- 車両検知センサの速度計測断面を挟む断面(複数断面)に、ハイスピードカメラを設置(時刻同期)し、「速度」「車長」の真値を計測
- 真値の計測に際しては、各断面の通過時刻(画角の中央線)の差分をもとに速度を、画角上に断面において車頭・車尾の通過時間と速度をもとに車長を計測

真値の算出式	速度 = 12m / (撮影断面②の通過時刻 - 撮影断面①の通過時刻)
	車長 = (車尾通過時刻 - 車頭通過時刻) × 速度 ※カメラの時刻同期=200n秒以下

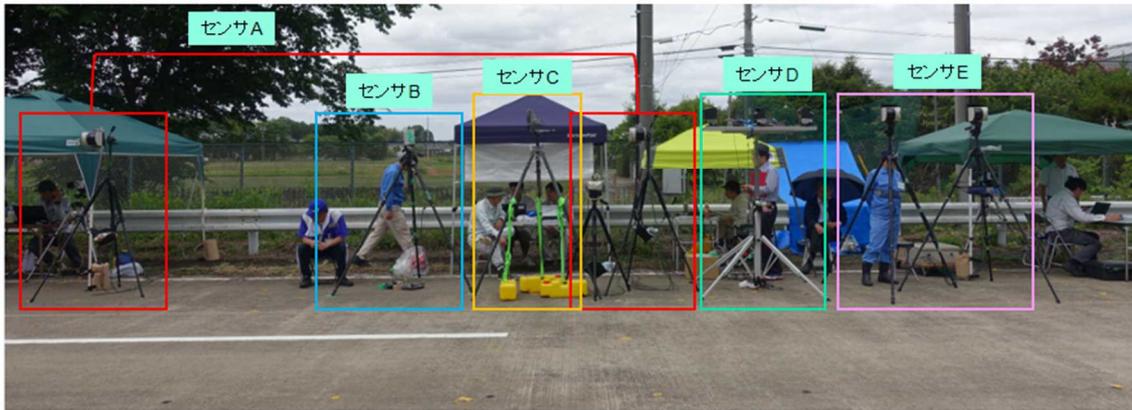
各社センサの配置状況 全体俯瞰写真

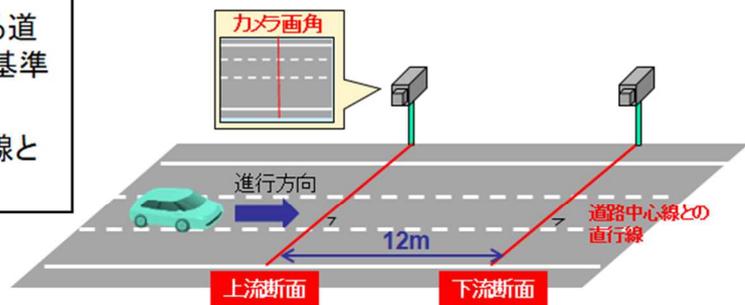
- 2台のカメラ間の距離が12mとなる道路中心線と直交する平行な撮影基準線を試験走路上に作成
- カメラの画角中心線が撮影基準線と重なる位置にカメラを設置

- 試験車両の側面に地面と水平にメジャー(20cm間隔の赤白マーク)を設置し、2台のハイスピードカメラの画角中央線を通して時刻(1/6,000秒)を読み取り
- 2断面の通過時間より、走行速度を算出

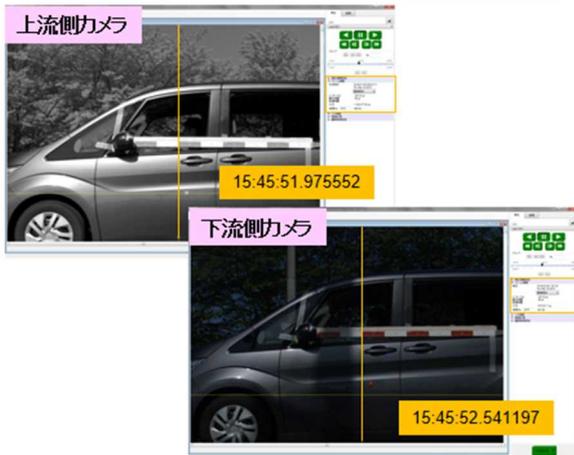
- ハイスピードカメラを用いた速度算出については、それぞれ以下の方法より実施
 - 12m間隔に設置した2台のハイスピードカメラを用いて、それぞれの画角中央線を通過した時刻の差分より計算(下図左)
 - 1台の画角上において、車両に貼り付けたメジャーをもとに1m走行する時刻の差分より計算(下図右)
- GNSSは、三菱重工様より借用した「Core QZPOZ」を利用
- 各走行回毎の結果(詳細)は別紙のとおり ※6/10:雨天=対象外, 6/11:晴天=対象(有効サンプル:75)

2台のカメラの通過時刻差(12m): 区間速度

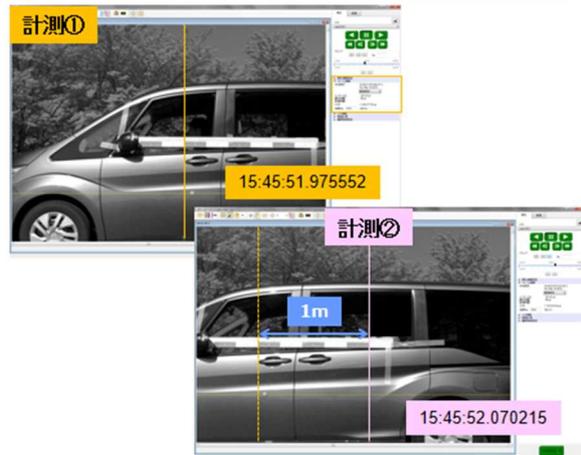
1台のカメラの通過時刻差(1m:同一画角)

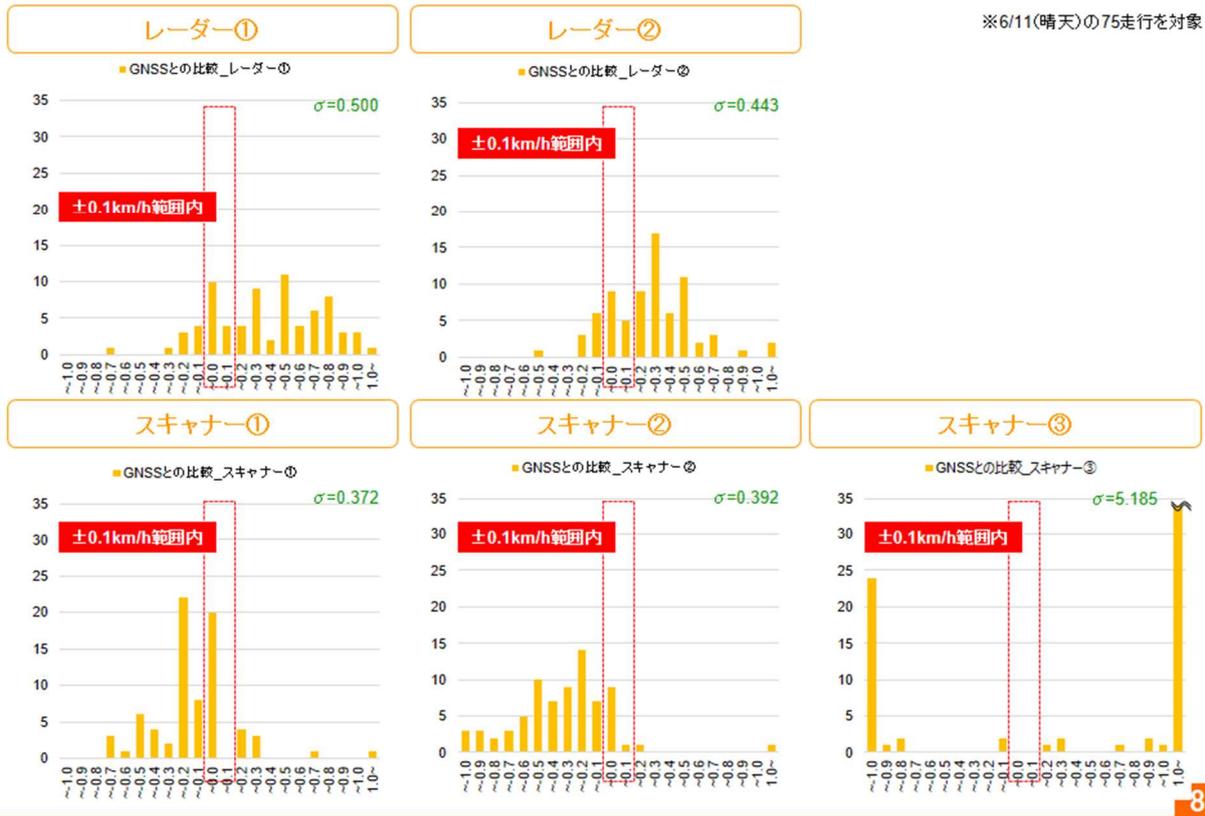
5. 検証結果 速度 (GNSS-センサ計測値) の算出結果

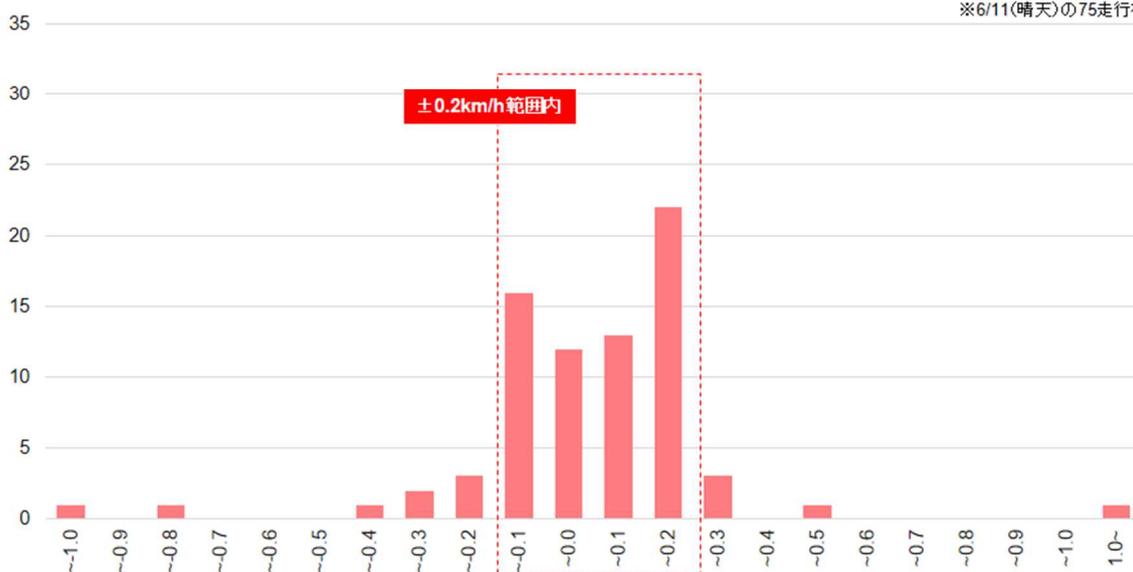
(参考) HSカメラ区間速度-GNSSの比較

- HSカメラ区間速度(算出結果)とGNSSの計測速度では、概ね±0.2km/h以内に収まっている

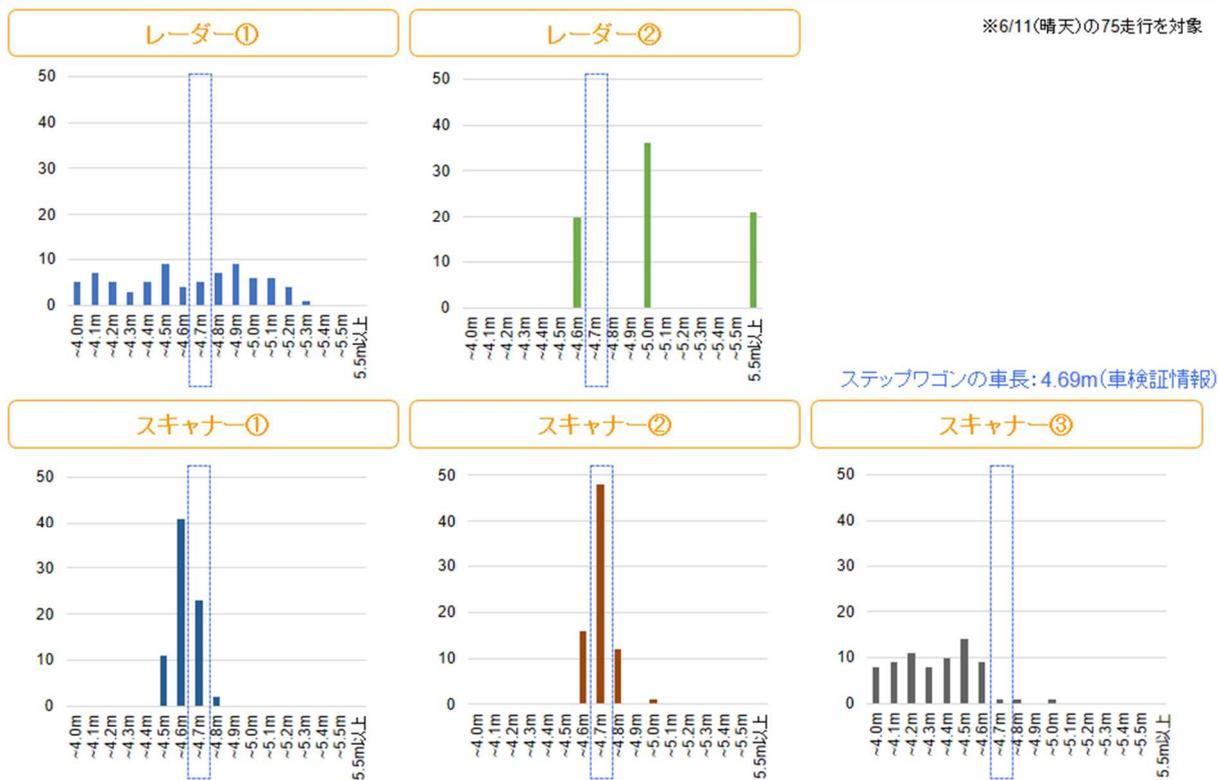
5. 検証結果 車長

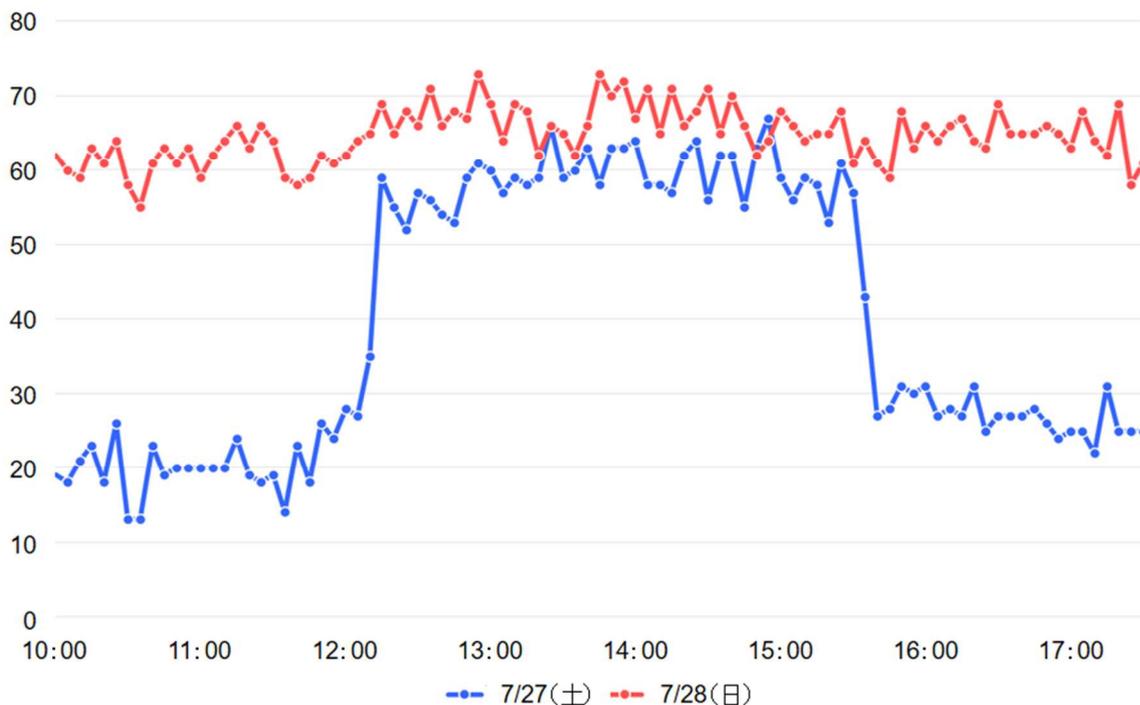
(参考) 京橋PA 上流本線の平均走行速度(第一走行車線)

車両感知器データ: 5分間_区間平均速度(km/h)

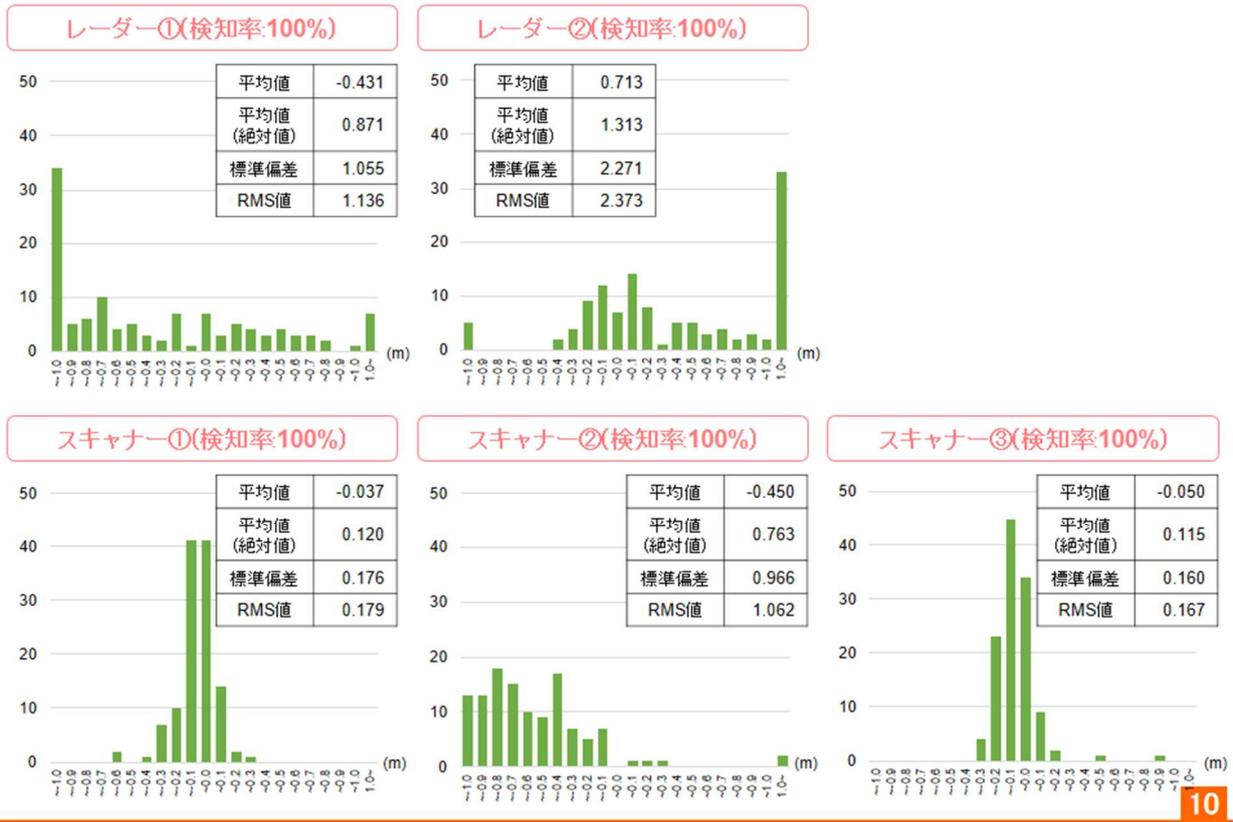
5. 検証結果【車長】 各社の算出結果-HS算出結果 (N=119台)

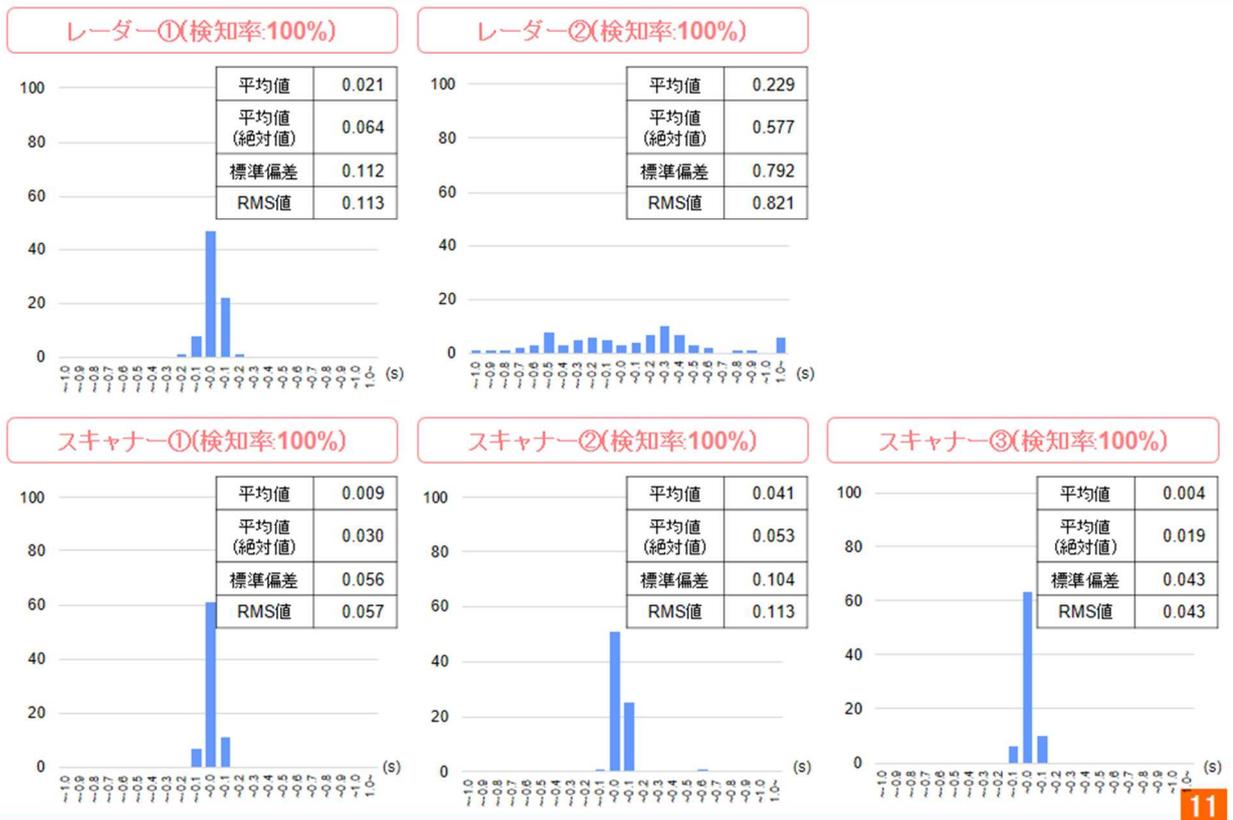
5. 検証結果【車間時間】 各社の算出結果-HS算出結果 (N=79車間)

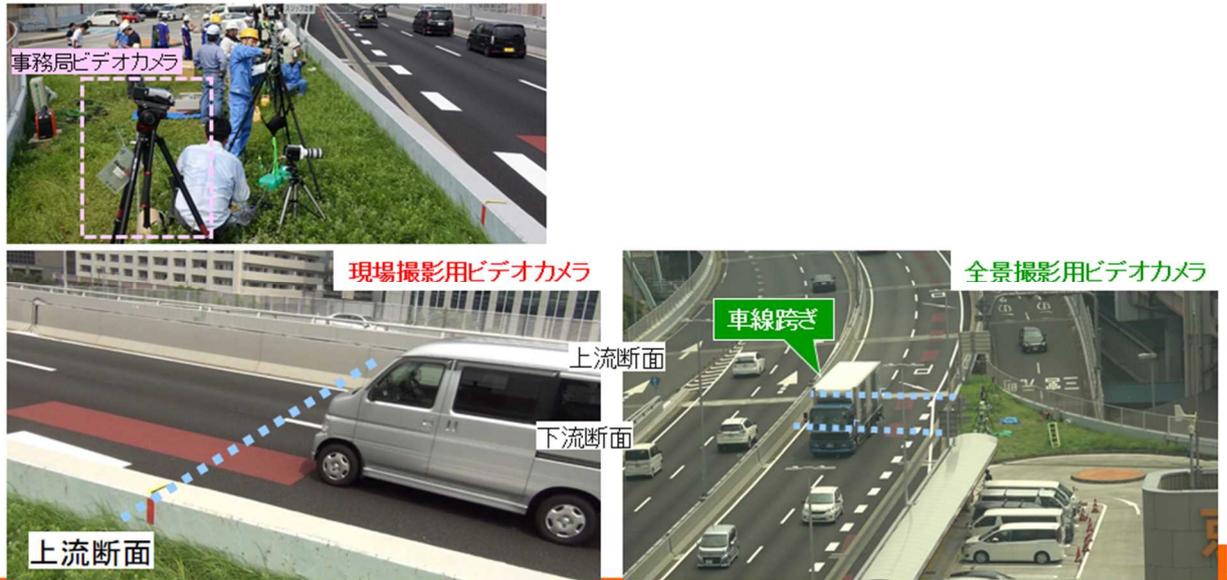
5. 検証結果【交通量】 真値の確認(ビデオ読み取り)方法

- ハイスピードカメラの上流側断面が確認できるよう、家庭用カメラを設置し、前輪が通過した時刻を真値として設定(下図左)
- 車種については小型車+大型車と二輪車に分類
- 車線跨ぎ等を確認するため、阪神高速施設内からセンサ設置箇所の全体像も撮影し、現場に設置したカメラで捕捉困難な状況も確認(途中の車線変更等)

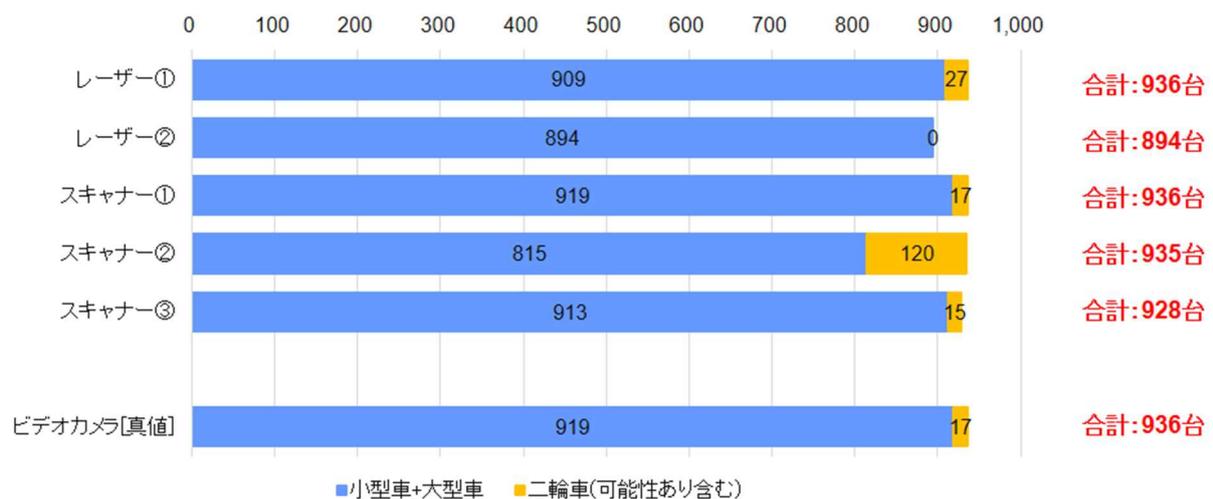
5. 検証結果【交通量】 各社の検知結果(総台数)の比較

- 各センサメーカーより提出された交通量(10:22:14~11:22:13【1時間】)調査結果(車長含む)を整理

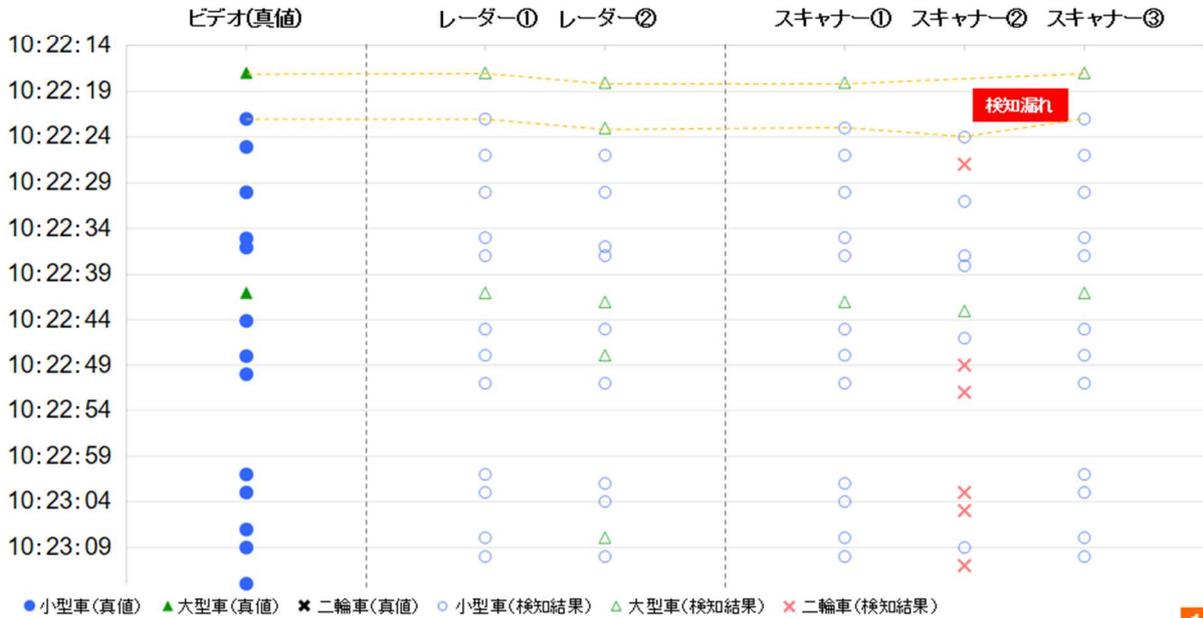
5. 検証結果【交通量(検知率等)】比較方法

- ビデオの読取結果及び各社の検知結果を比較し、それぞれ以下の指標より整理
 - [過剰検知]第一走行車線に車両がないにも係らず、車両を検知した場合(例第二走行車線を検知)
 - [検知漏れ]第一走行車線等(検知対象)に車両がいるにも係らず、車両が検知されていない場合

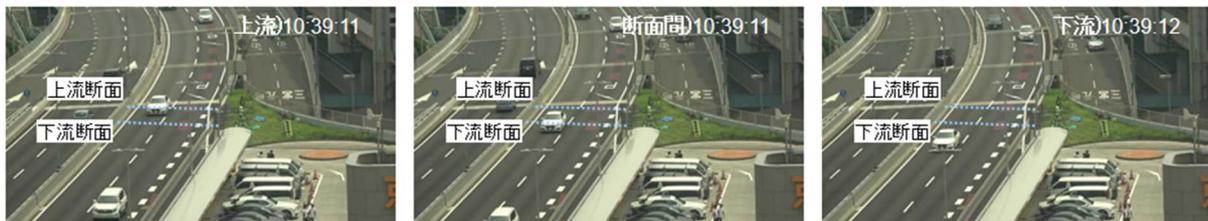
過剰検知となった例(第二車線を走行している車両を検知)

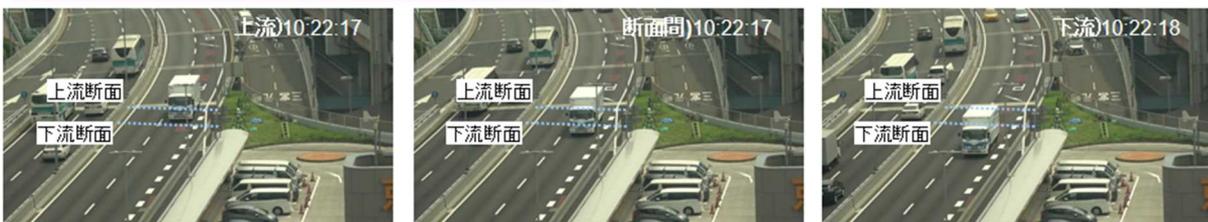
検知漏れとなった例(第一車線を走行しているが検知せず)

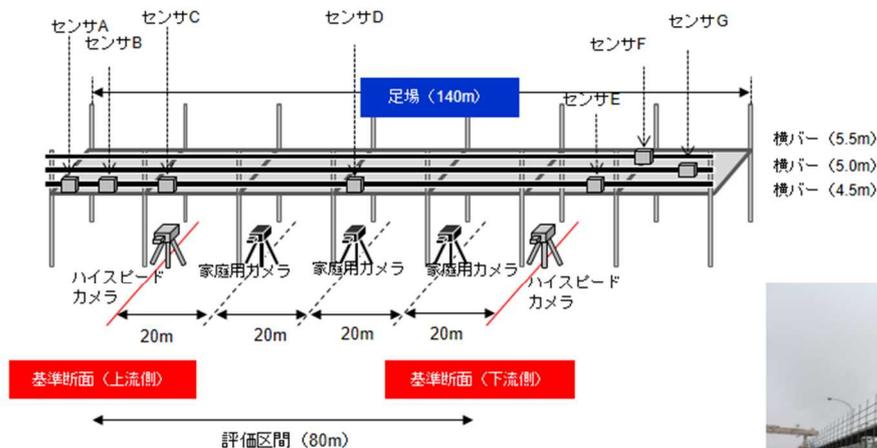
■ 国総研試験走路での実験 評価項目及び機器配置

評価項目: 検知対象区間内の車両の位置や走行速度, 断面通過時刻, 車間時間, 車長(二輪車判定含む), 検知範囲など

※センサの設置条件が各社同一となるよう、試験走路上に足場を設置し、その足場に各社のセンサを設置・計測

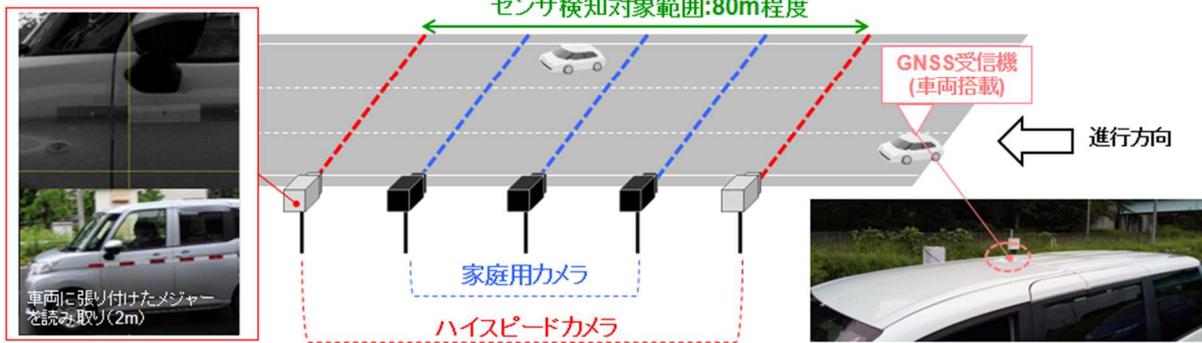
センチメートル級測位が可能なRTK-GPS受信機(GNSS受信機)を車両に搭載して車両位置を計測するほか、1秒あたり6,000fpsのハイスピードカメラにより速度を計測、中間に家庭用カメラ(60fps)を設置して断面通過時刻を計測し、各社センサの検知結果と比較検証

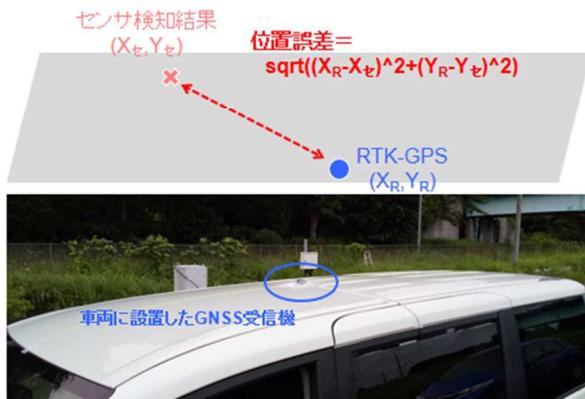
位置誤差の算出イメージ

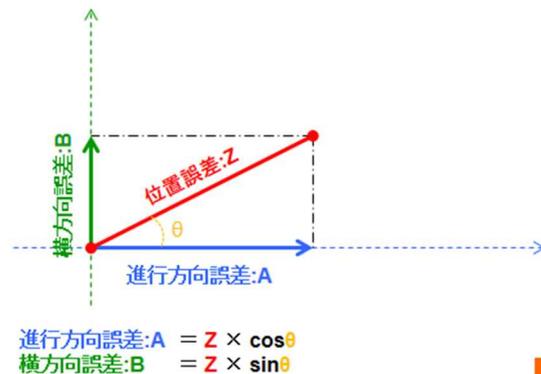
方向別の誤差の算出イメージ

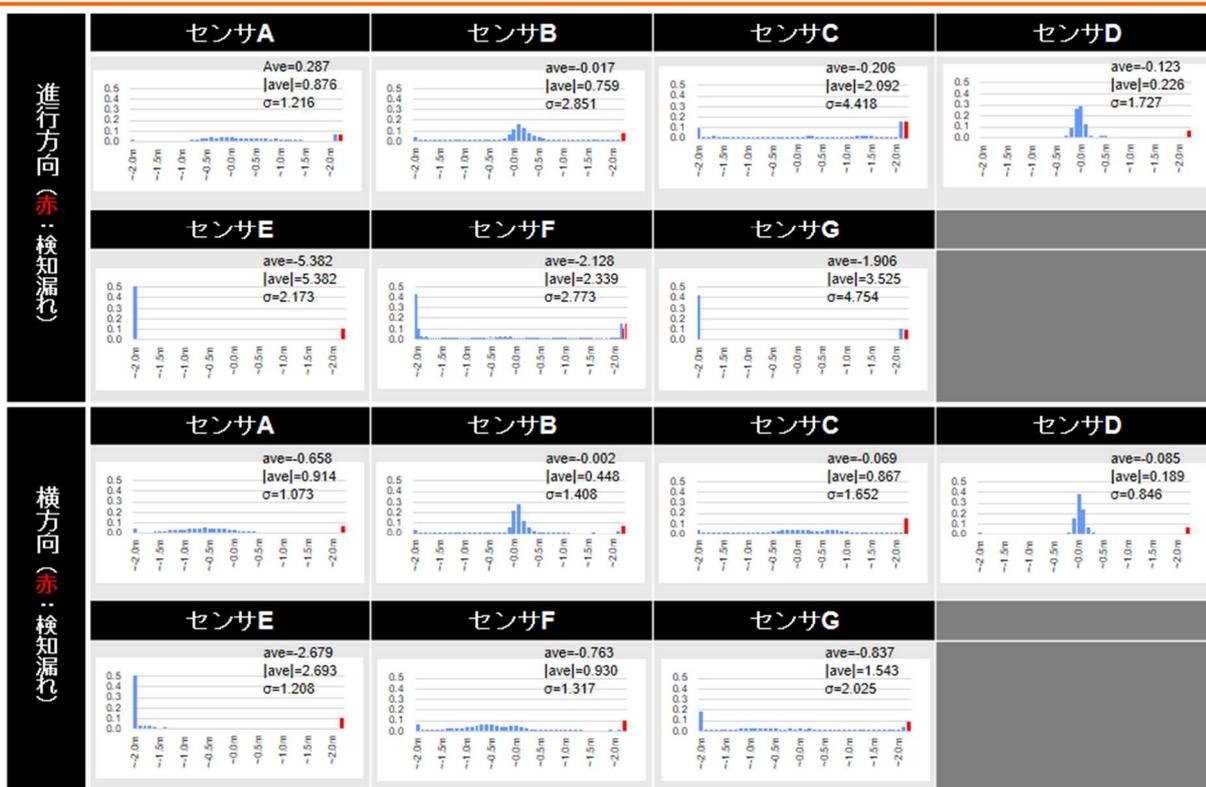
- 進行方向別、横方向別に位置の誤差(m単位)を整理
- GNSS受信機の時刻を正として、各社センサの検知結果を紐付け
- おおむね、進行方向の方が誤差が大きい傾向で、センサにより誤差は大きなバラつき(標準偏差・RMS値)

5. 検証結果 1) 位置

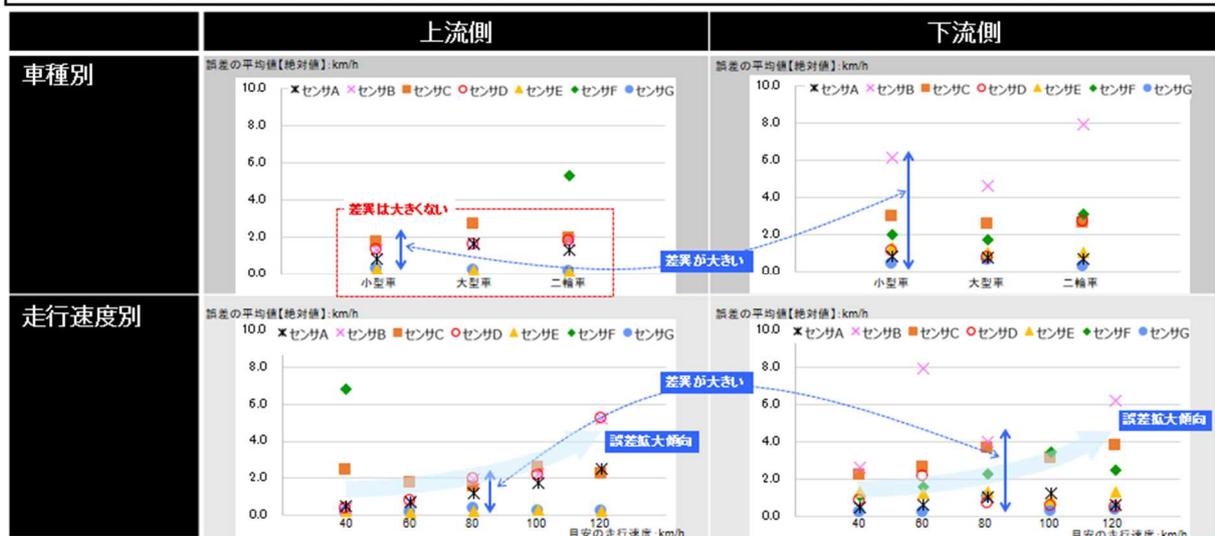
5. 検証結果 2) 走行速度 (上流・下流断面を比較(パターン別[車種・走行速度]))

車種別: センサにもよるが、下流部の方が誤差(平均値(絶対値))は**大きくなる傾向**。なお、一部を除き、車種による**速度検知精度への影響は大きくない**

走行速度別: 下流部の方が、誤差が**大きくなる傾向**。また、一部を除き、速度が速くなるに連れて、誤差が若干**大きくなる傾向**

→ 下流側の方が精度が劣る傾向にあり、検知精度は走行速度の影響を受けて速くなるに連れて低下する傾向にあると考えられる(サンプル数が限定的。実道検証が必要。)

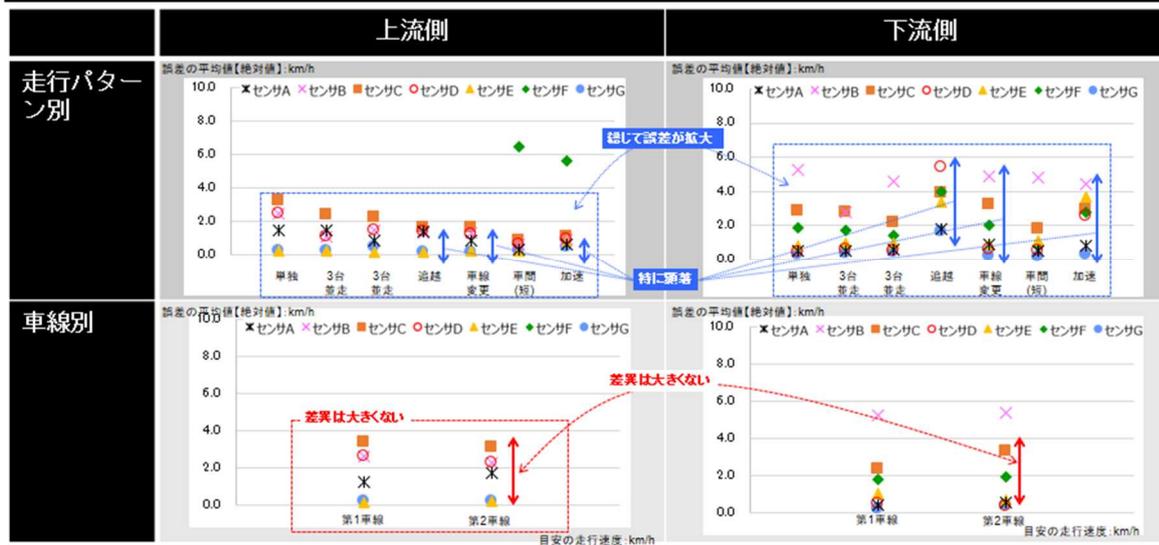
5. 検証結果 2) 走行速度 (上流・下流断面を比較(パターン別[走行パターン・車線]))

走行パターン別: 概ね下流部の方が誤差(平均値(絶対値))は**大きくなる傾向**。特に、追越や車線変更, 加速で誤差の**拡大傾向が顕著**

車線別: 上流・下流部で大きな差異は生じていない。また、車線による差異もほとんど生じていない

→ 下流側の方が精度が劣る傾向にあり、特に、追越, 車線変更, 加速など、上流・下流の到達順序が変わるような走行パターンで精度が低下する傾向にあると考えられる

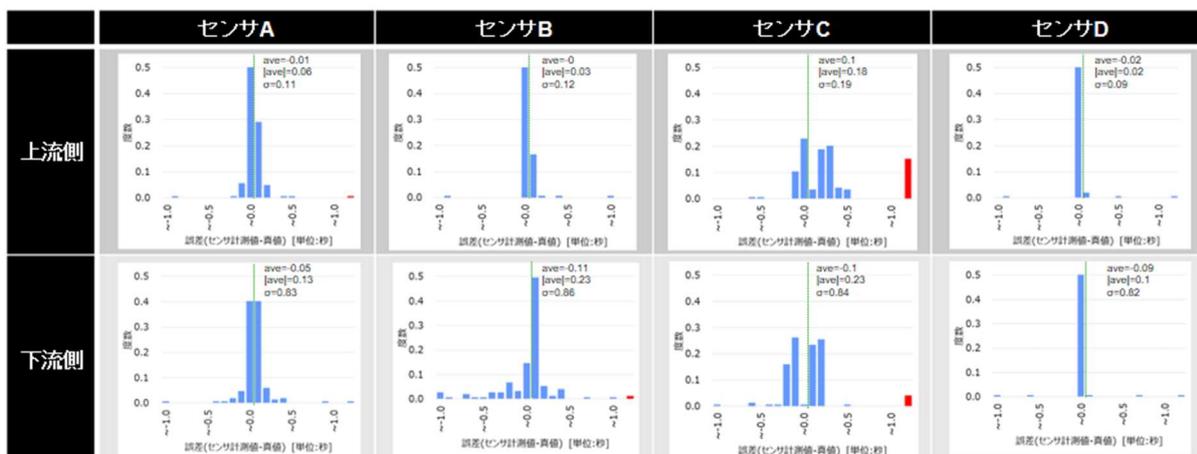
5. 検証結果 3) 各車の断面通過時刻 (上流・下流断面を比較)

- 断面通過時刻については、センサ単位に見ると、上流・下流側で大きな差異はなく、概ね同程度の精度で検知できていることを確認
- 各センサにより、誤差が生じるもの(センサC, F, G)と、真値と概ね同程度のもの(センサA, B, D, E)が存在。特にセンサE・Fは全体的に若干の遅れ
- ➔ センサにより、多少の差異はあるものの、概ね一定程度の精度で検知可能であると推察(プログラム側の処理等で精度向上の可能性も考えられる)

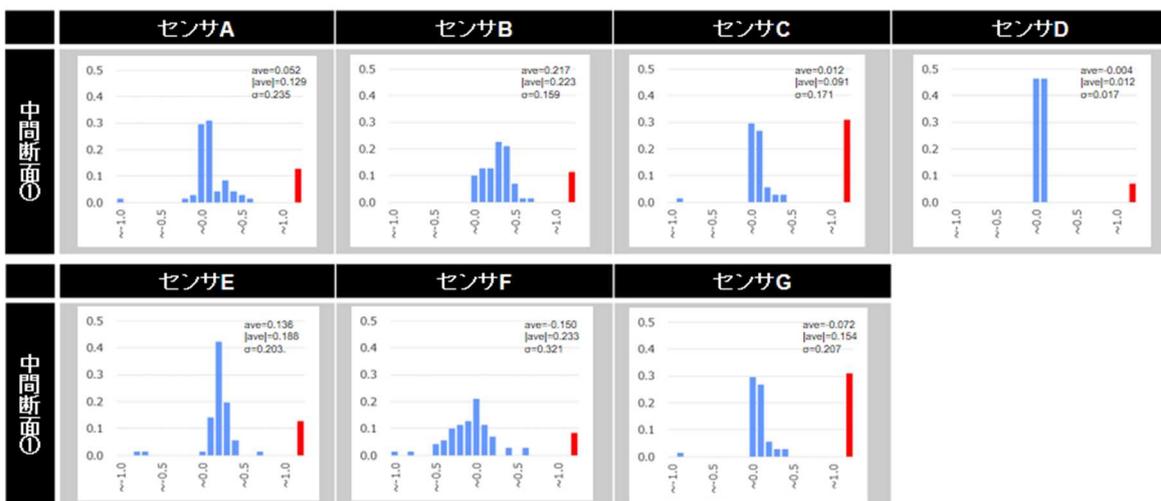
5. 検証結果 4) 車間時間 (中間断面①~③で比較)

- 車間時間については、センサ単位に見ると、中間断面①~③で大きな差異はなく、概ね同程度の精度で検知できていることを確認
- 一部のセンサにおいて、検知漏れが多く発生しているものの、検知した結果については真値と比べて、大きな差異は生じていない
- ➔ センサにより、多少の差異はあるものの、概ね一定程度の精度で検知可能であると推察(車間時間を確実に捉えるよう、改良の余地はあると想定)

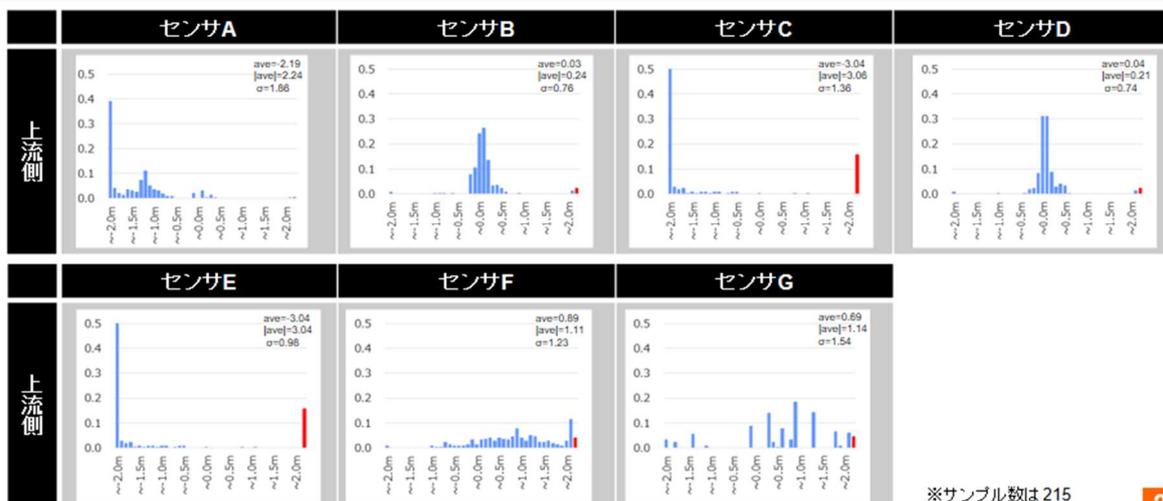
5. 検証結果 6) 交通量(車種判定含む) ※試験走路実験では車長を比較

- センサB・Dについては、真値と大きくズレることなく(精度が良い)、車長を検知できていることを確認
 - センサA・C・Eなど、上流側では車長が短めに、下流側では長短それぞれバラつきが生じている
- ➔ 車長の計測は、車間時間の算出にも影響を及ぼすと想定されるため、注意が必要(但し、本試験上では、車間時間の精度には差異はなし)。なお、交通量(車種判定)については、実道での検証が必要

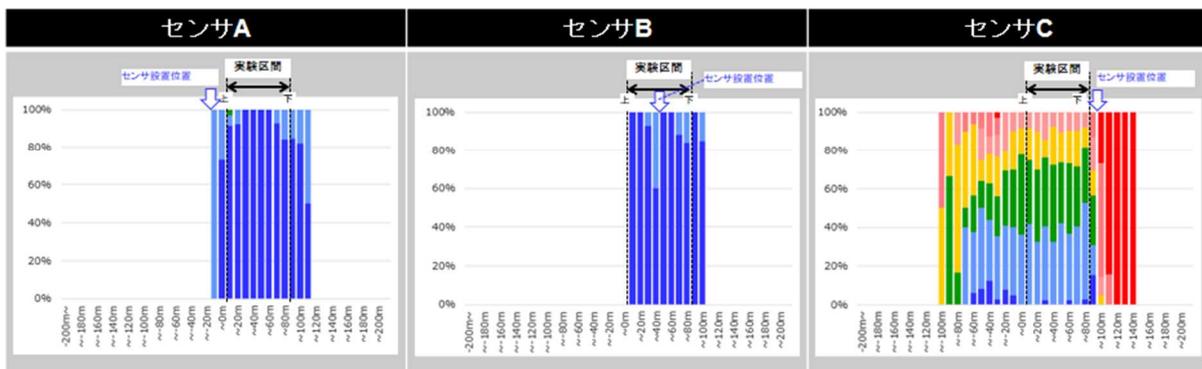
5. 検証結果 7) 検知範囲 (進行方向)

- 検知範囲を100～150m程度に絞っているセンサA・B・Dは概ね±1m以内で検知された
 - 一方、150m以上検知しているセンサC・E・F・Gでは他と比べ検知精度は芳しくない。また、検知対象区間内の検知精度も芳しくない
- ➔ DAY2センサの検知範囲は、100～150m程度に絞った方が精度が良く、100m以上に検知範囲を拡大するには複数のセンサを設置する方が望ましいと推察される

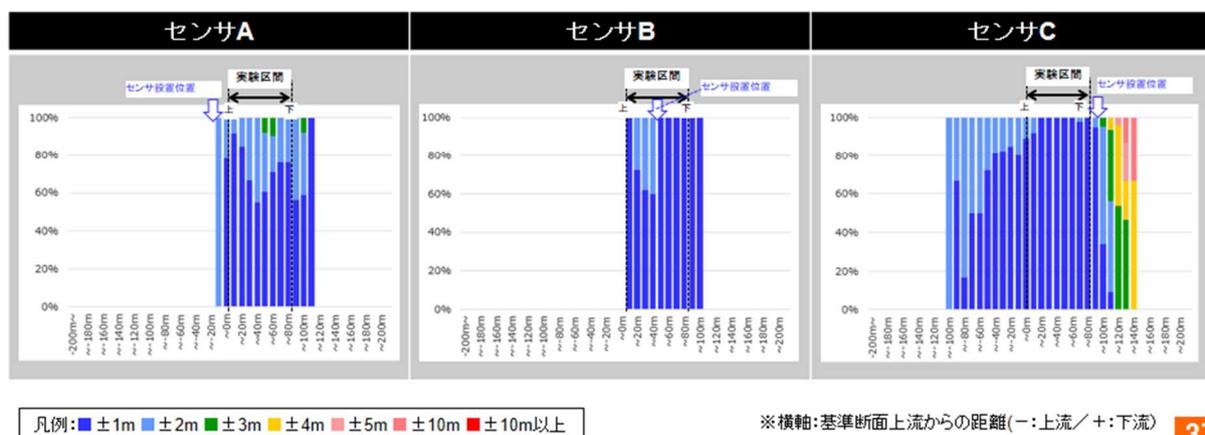
5. 検証結果 7) 検知範囲 (横方向)

- いずれのセンサでも、進行方向と比べると精度は高い
- 但し、今回の試験の実験区間とした80mを超過すると、誤差が大きくなる(≒走行車線を誤って検知してしまう恐れ)傾向が確認された
- ➔ 進行方向と同様、設定した実験区間を超過すると、検知精度が低下する傾向も確認されたことから、DAY2センサの検知範囲は、100~150m程度が望ましいと推察される

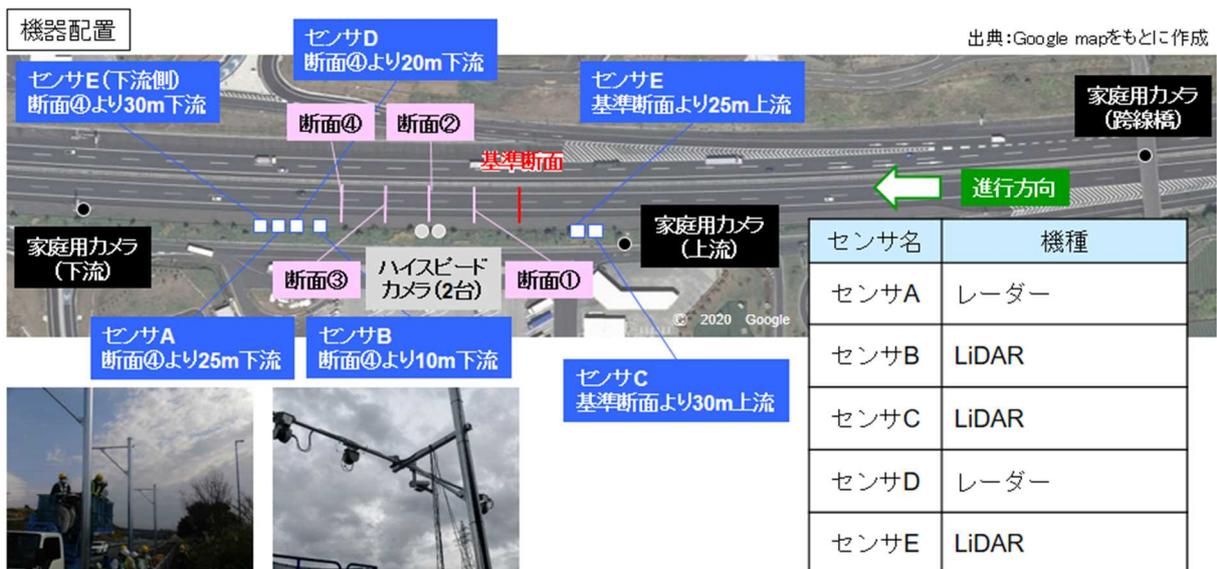
- 実験日 : 2020年12月10日(木)、12月11日(金)
- 実験箇所 : 新東名高速道路 駿河湾沼津SA(下り)付近
- 評価項目 : 位置、速度、断面通過時刻、車間時間、二輪車の可能性、交通量、検知範囲

※ 各社共通の土台を路肩に設置して、センサを設置・計測

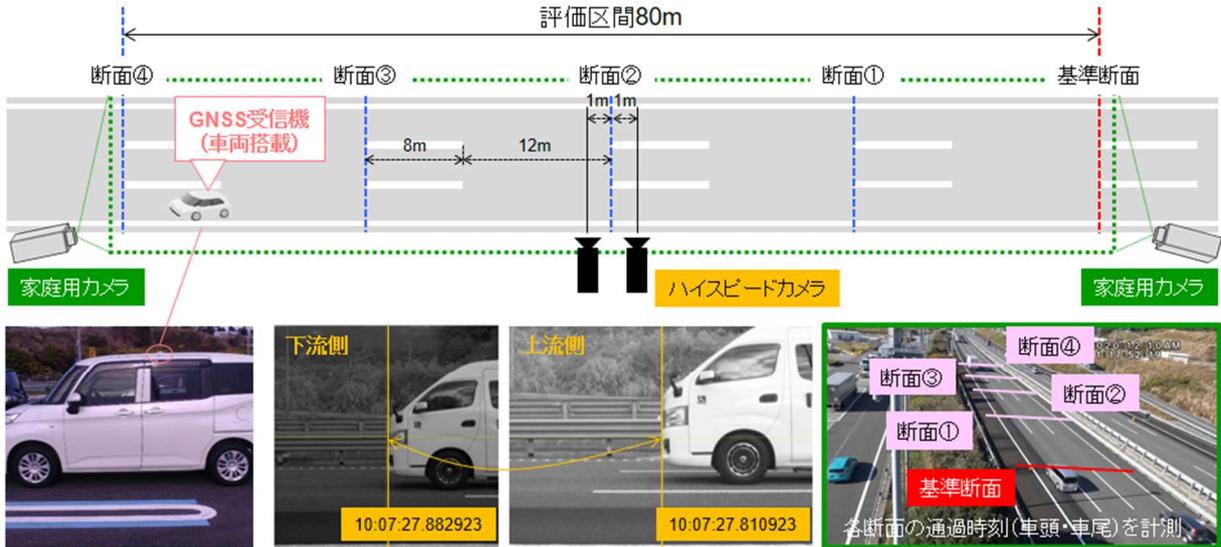
- 計測データ(真値取得用)
位置: RTK-GPS受信機(GNSS受信機) ※ 試験車両(3台)に搭載
速度: ハイスピードカメラ(6,000fps) ※ 評価区間中央部に2台を設置
断面通過時刻、車間時間: 家庭用カメラ ※ 上流側、下流側に2台を設置

- その他
2m移動する際の時間差分より速度を算出
「真値」を取得するための各機器や各社センサとの時刻同期が重要(時刻ズレによる差異の排除)となるため、定期的にキャリブレーション用の車両(試験車両と同様にRTK-GPSを搭載)を走行
