卷末資料

卷末資料-1. 合流部の交通特性分析結果

卷末資料-2. 車両検知センサ（DAY1）の
精度確認実験結果（試験走路）

卷末資料-5. 車両検知センサ（DAY2）の
精度確認実験結果（実道）

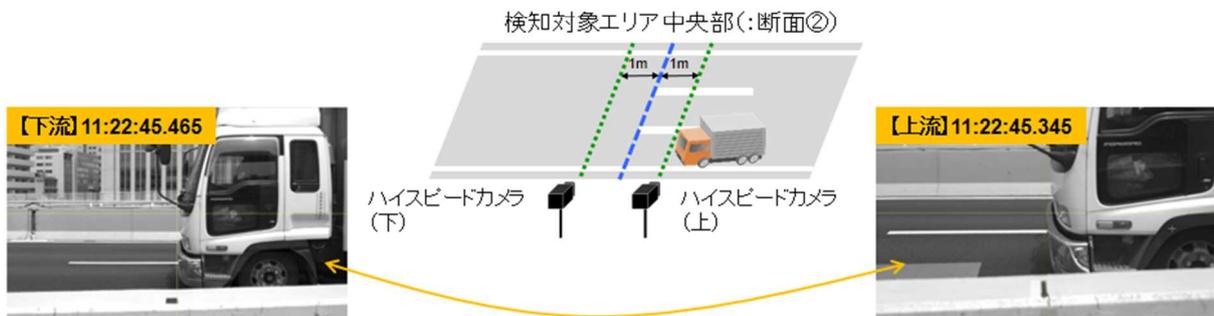
- 断面②の左右1mの位置にハイスピードカメラ(6,000fps、計2台)を設置し、車頭(車尾)通過時刻の差分からそれぞれ算出した速度の平均値を「真値」と定義
- 各センサで計測された断面②での速度(計測値)と真値を比較

速度の算出例
 断面間の距離を2mとした場合
 $2(m) \div (\text{下流}-\text{上流}:0.12(s)) = 16.7(m/s) = 60.0(km/h)$

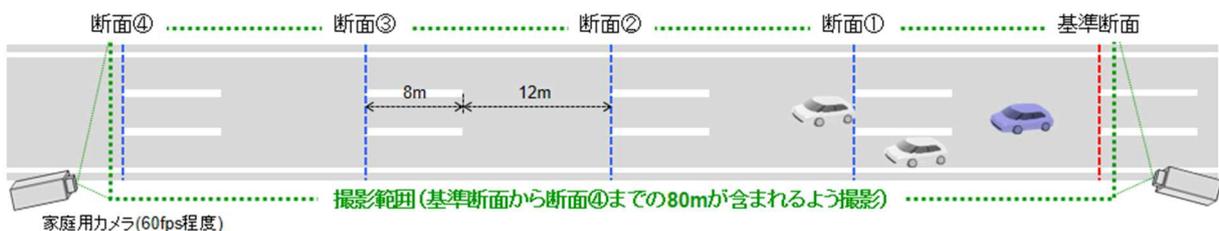
- 断面通過時刻: 評価区間(80m)を俯瞰可能なビデオカメラを設置し、20m単位の断面の通過時刻(車頭・車尾)を記録し、「真値」と定義。センサ計測結果(計測値)と真値を比較。
- 車間時間: 同一車線の前方車の車尾と当該車の車頭通過時刻の差分を車間時間の「真値」と定義。センサ計測結果(計測値)と真値を比較

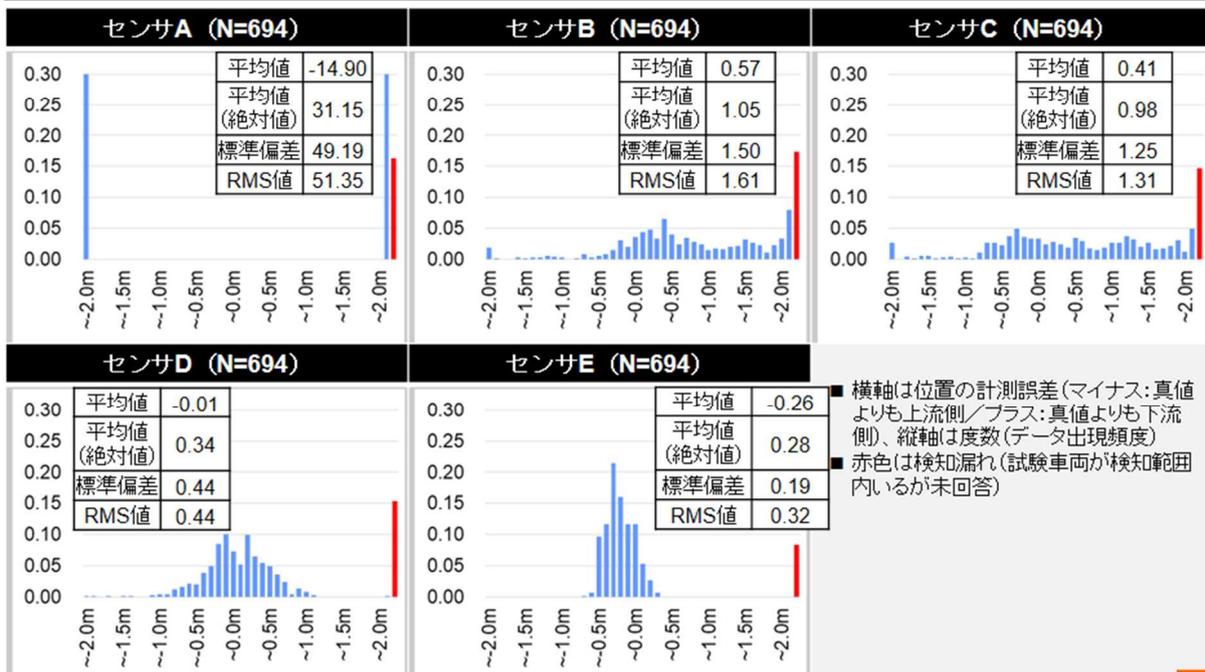
5. 評価結果(位置の計測誤差:進行方向)

- 位置の計測誤差(進行方向)は、最も精度の良いセンサで約0.3m(センサE)

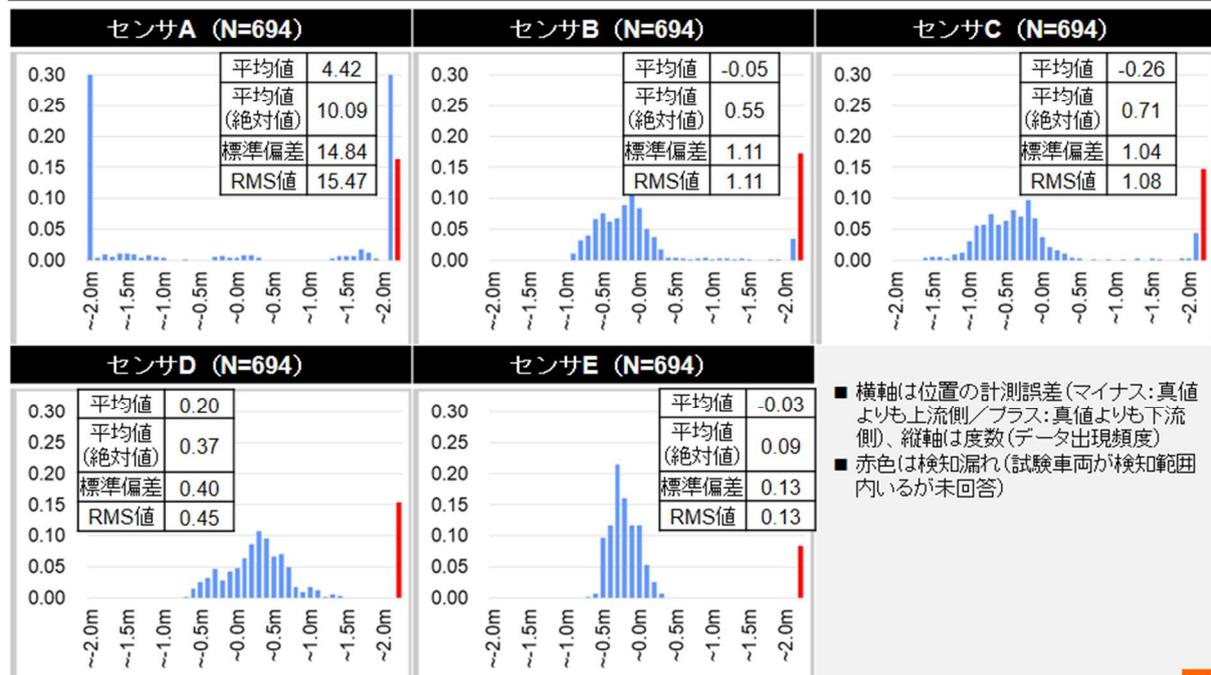
5. 評価結果(位置の計測誤差:横方向)

- 位置の計測誤差(横方向)は、最も精度の良いセンサで約0.1m(センサE)
- 位置の計測誤差が偏っているセンサがある(センサA)

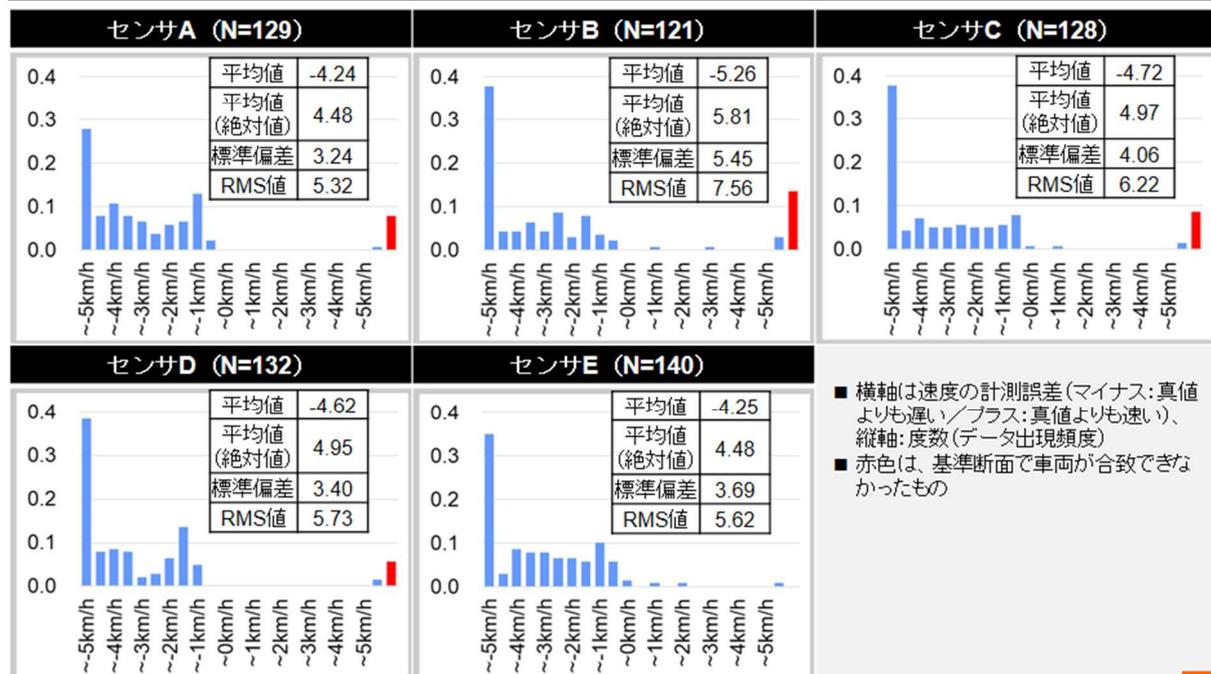
5. 評価結果(速度の計測誤差)

- 速度の計測誤差は、最も精度の良いセンサで約4.5km/h(センサA、E)
- 全てのセンサが、計測誤差がマイナス(真値に比べて遅く検知されている傾向)

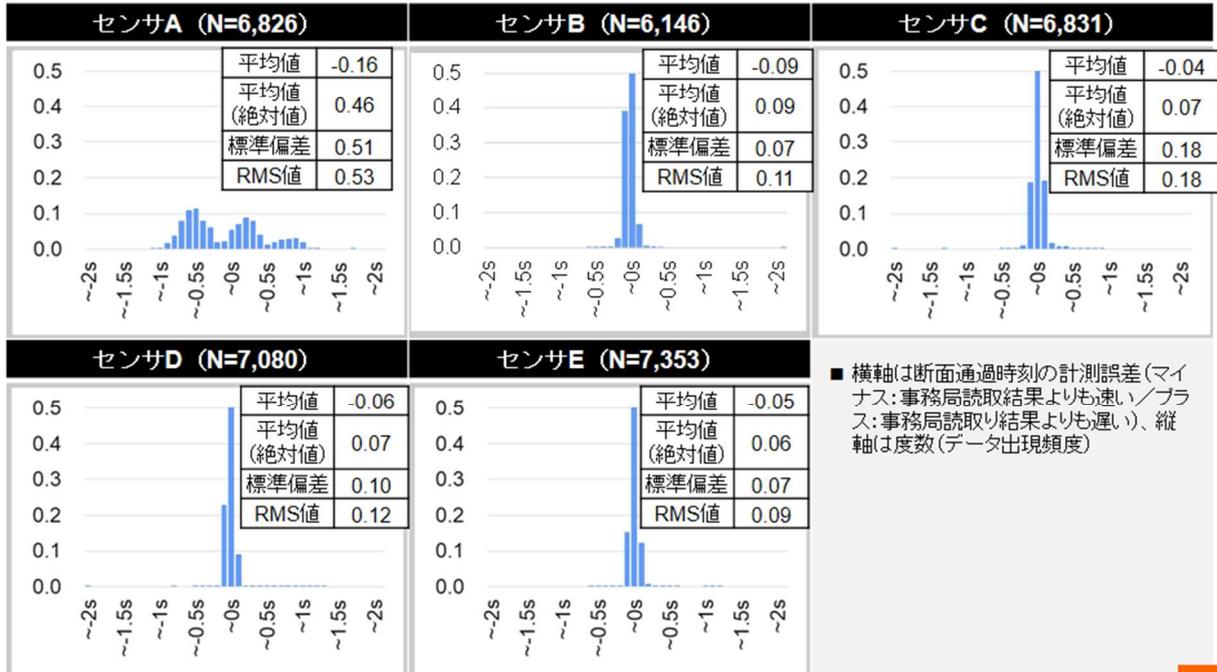
5. 評価結果(断面通過時刻の計測誤差) ※ 断面①

断面通過時刻の計測誤差は、最も精度の良いセンサで約0.06秒(センサE)

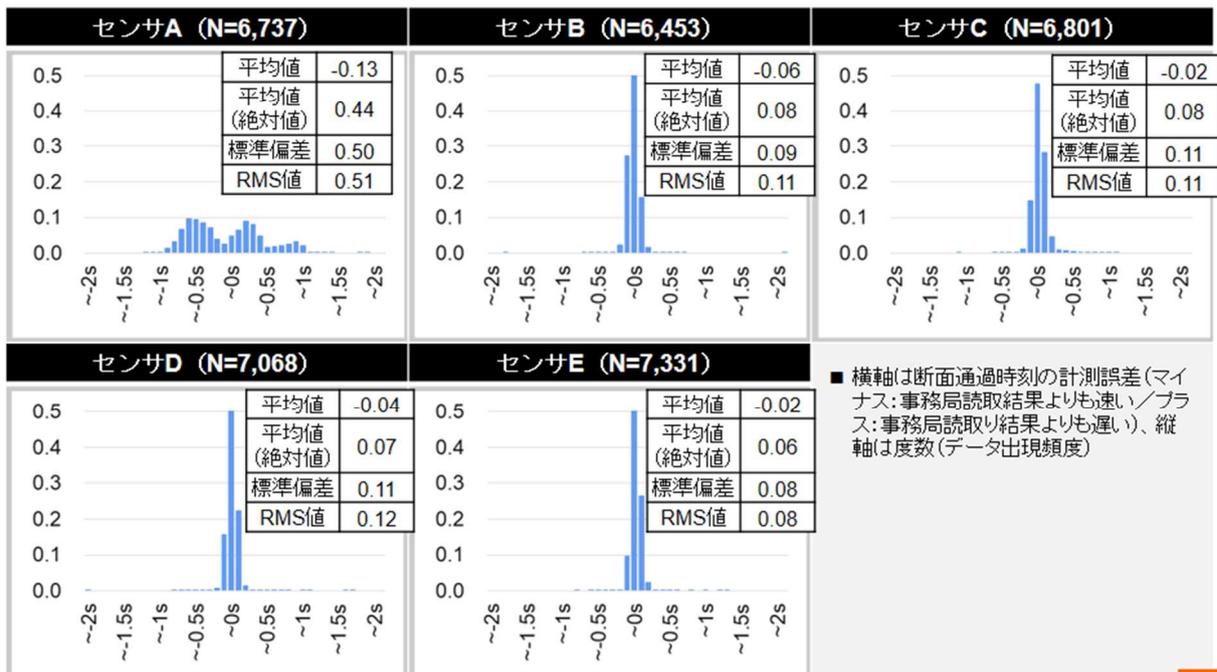
5. 評価結果(断面通過時刻の計測誤差) ※ 断面②

断面通過時刻の計測誤差は、最も精度の良いセンサで約0.06秒(センサE)

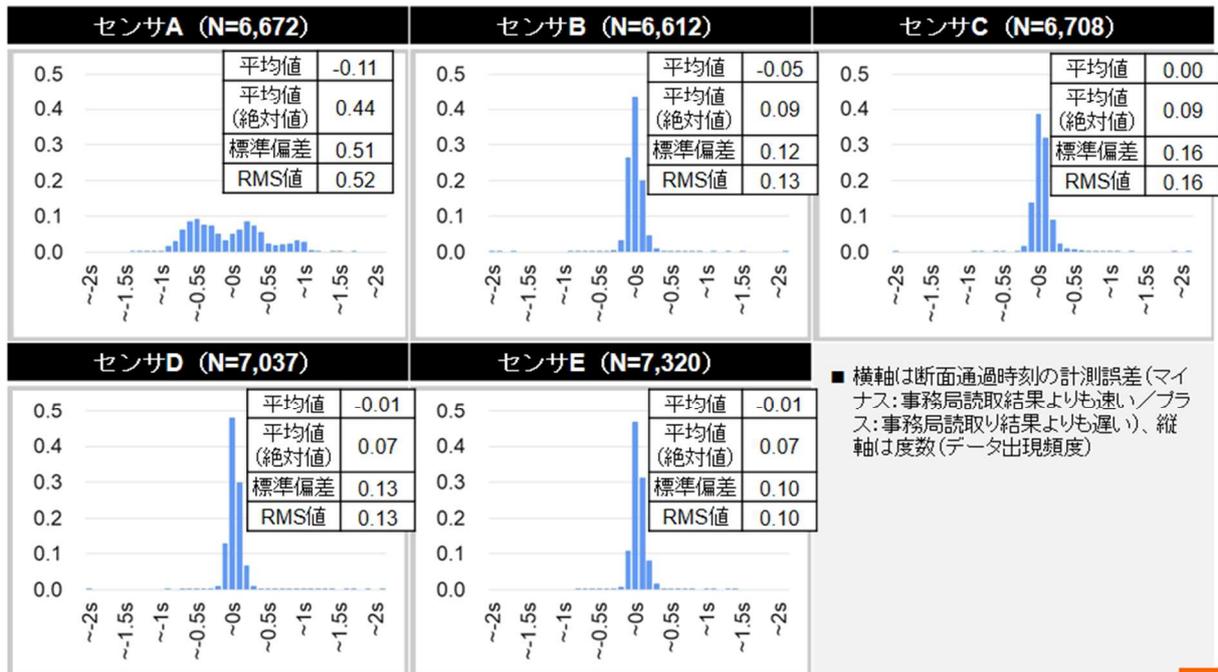
5. 評価結果(断面通過時刻の計測誤差) ※ 断面③

- 断面通過時刻の計測誤差は、最も精度の良いセンサで約0.07秒(センサD、E)

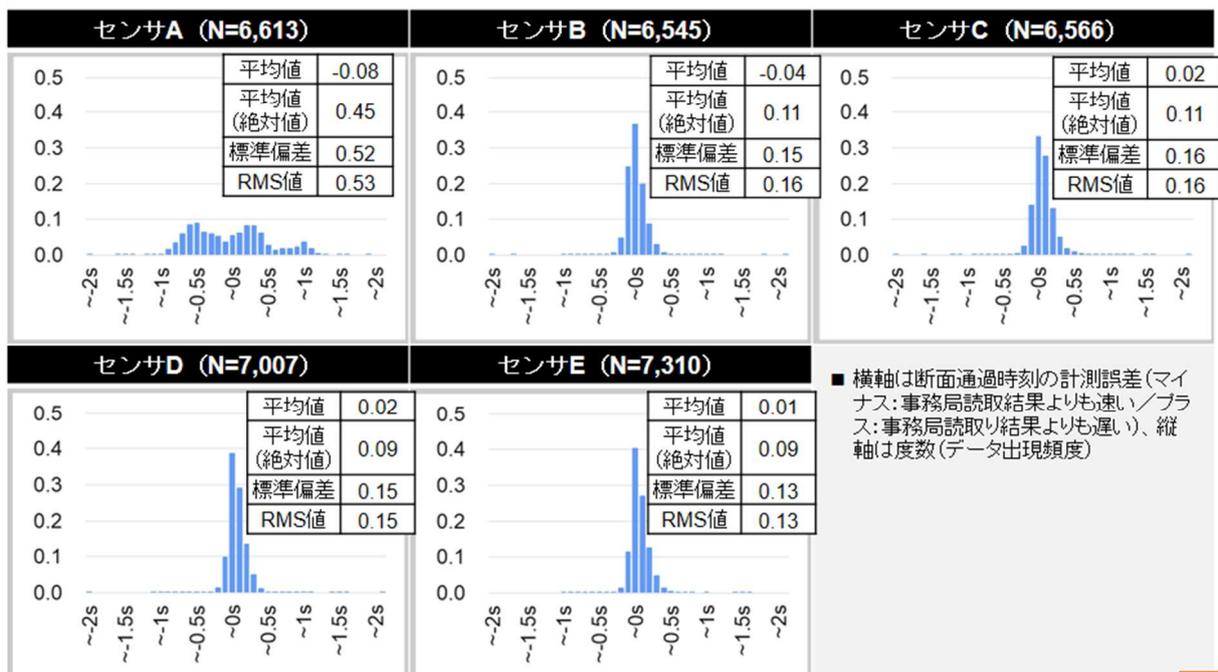
5. 評価結果(断面通過時刻の計測誤差) ※ 断面④

- 断面通過時刻の計測誤差は、最も精度の良いセンサで約0.09秒(センサD、E)
- 計測誤差のばらつきは、断面①と比較して大きい傾向(全センサ)

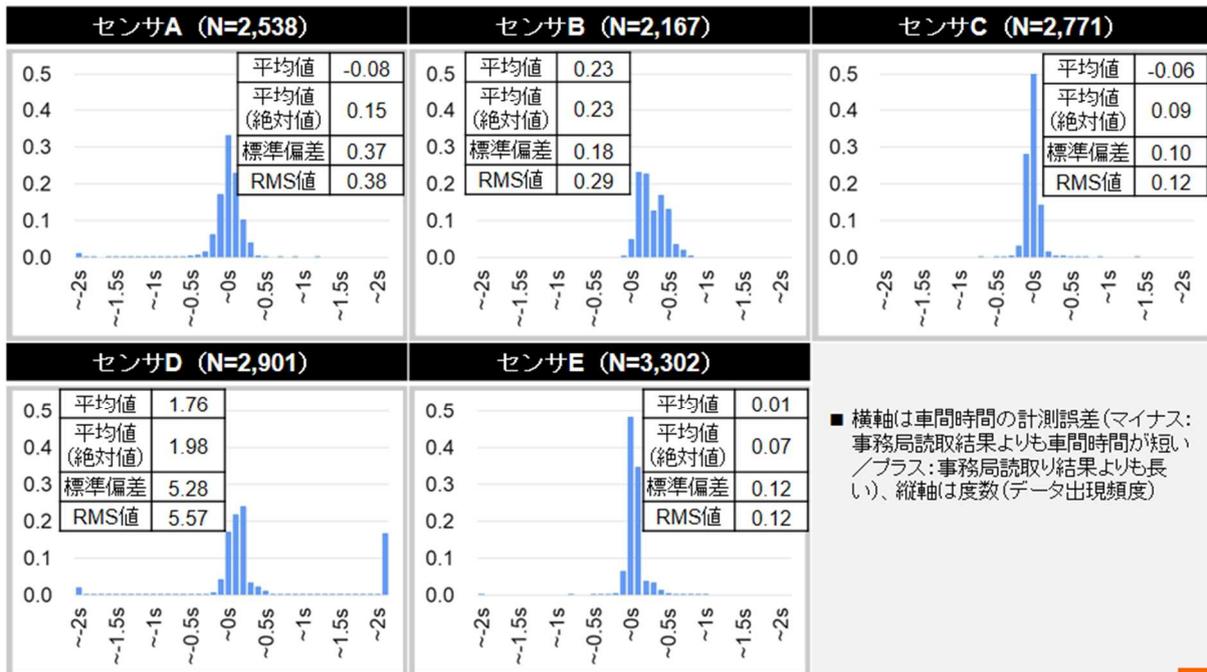
5. 評価結果(車間時間の計測誤差) ※ 断面①

- 車間時間の計測誤差は、最も精度の良いセンサで約0.07秒(センサE)
- 計測誤差が大きいサンプルは、車両の検知漏れ等で算出対象車両が異なる可能性あり

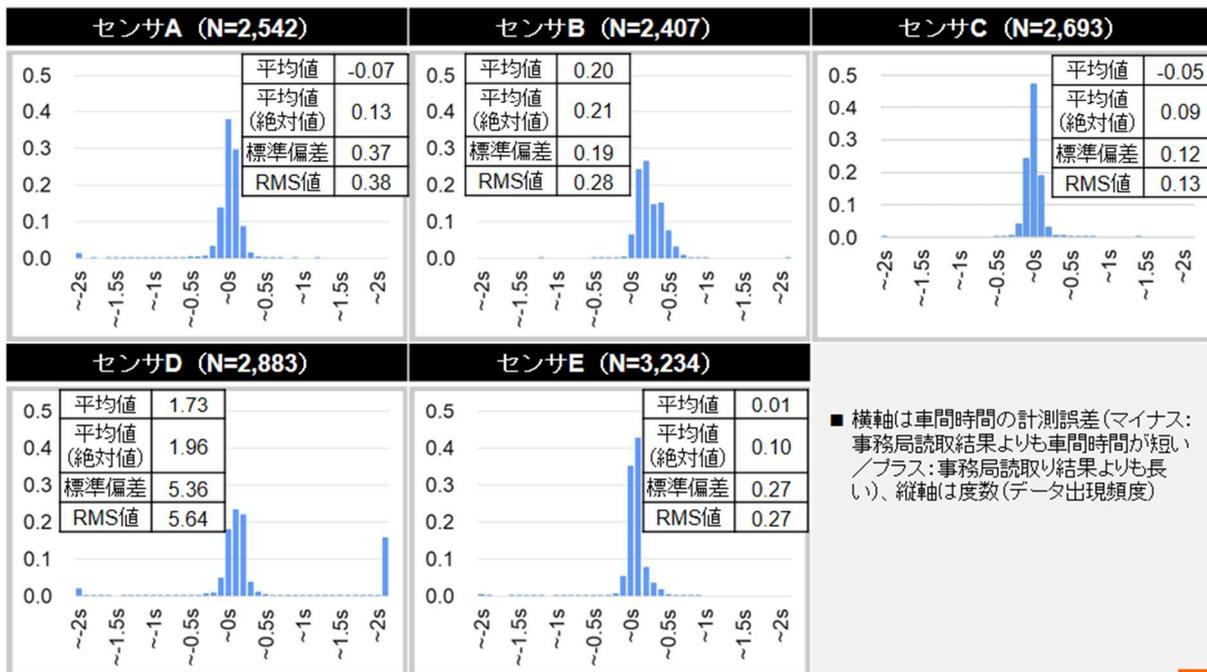
5. 評価結果(車間時間の計測誤差) ※ 断面②

- 車間時間の計測誤差は、最も精度の良いセンサで約0.09秒(センサC)
- 計測誤差が大きいサンプルは、車両の検知漏れ等で算出対象車両が異なる可能性あり

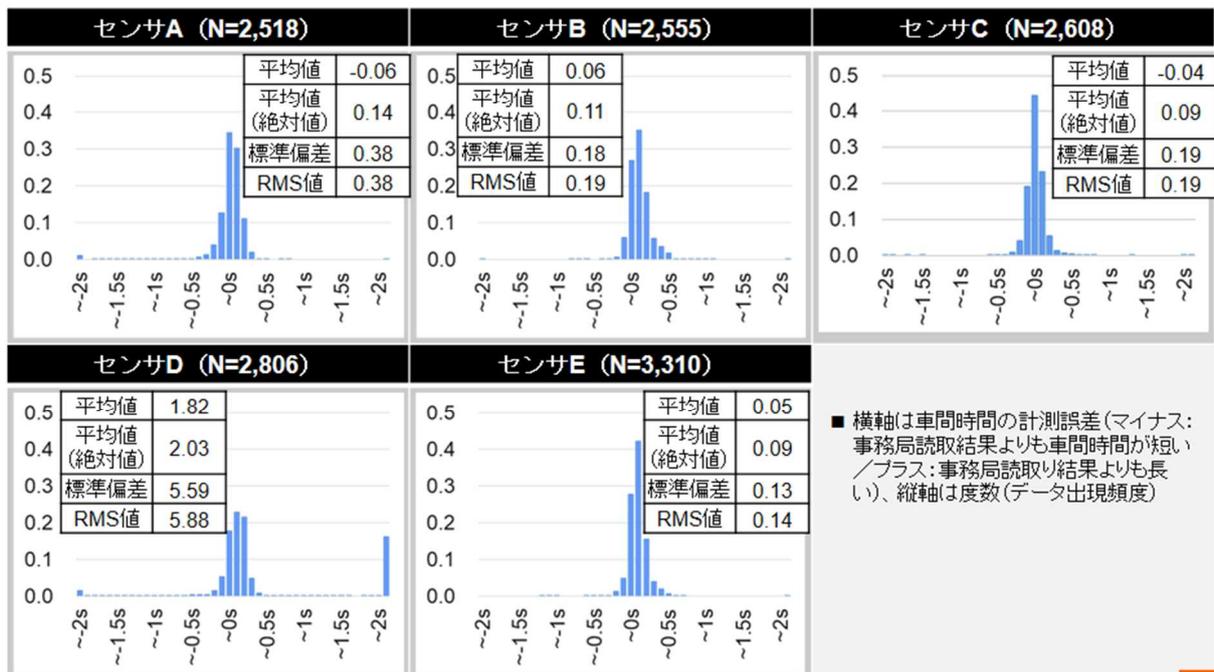
5. 評価結果(車間時間の計測誤差) ※ 断面③

- 車間時間の計測誤差は、最も精度の良いセンサで約0.09秒(センサC, E)
- 計測誤差が大きいサンプルは、車両の検知漏れ等で算出対象車両が異なる可能性あり

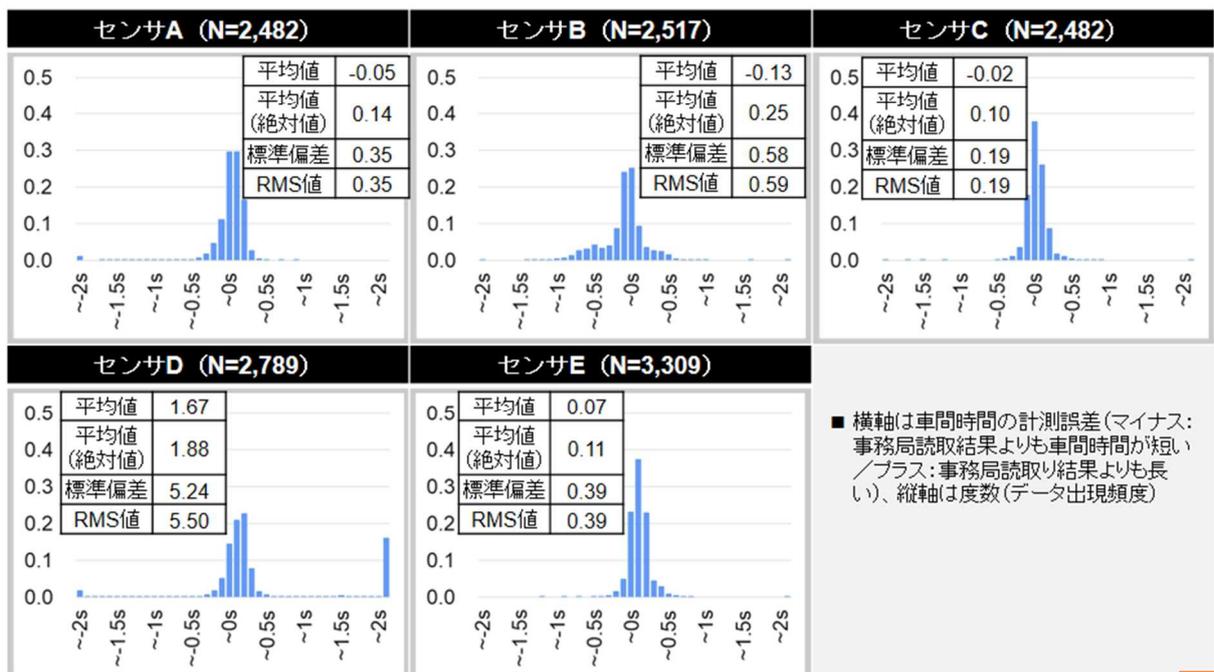
5. 評価結果(車間時間の計測誤差) ※ 断面④

- 車間時間の計測誤差は、最も精度の良いセンサで約0.10秒(センサC)
- 計測誤差が大きいサンプルは、車両の検知漏れ等で算出対象車両が異なる可能性あり

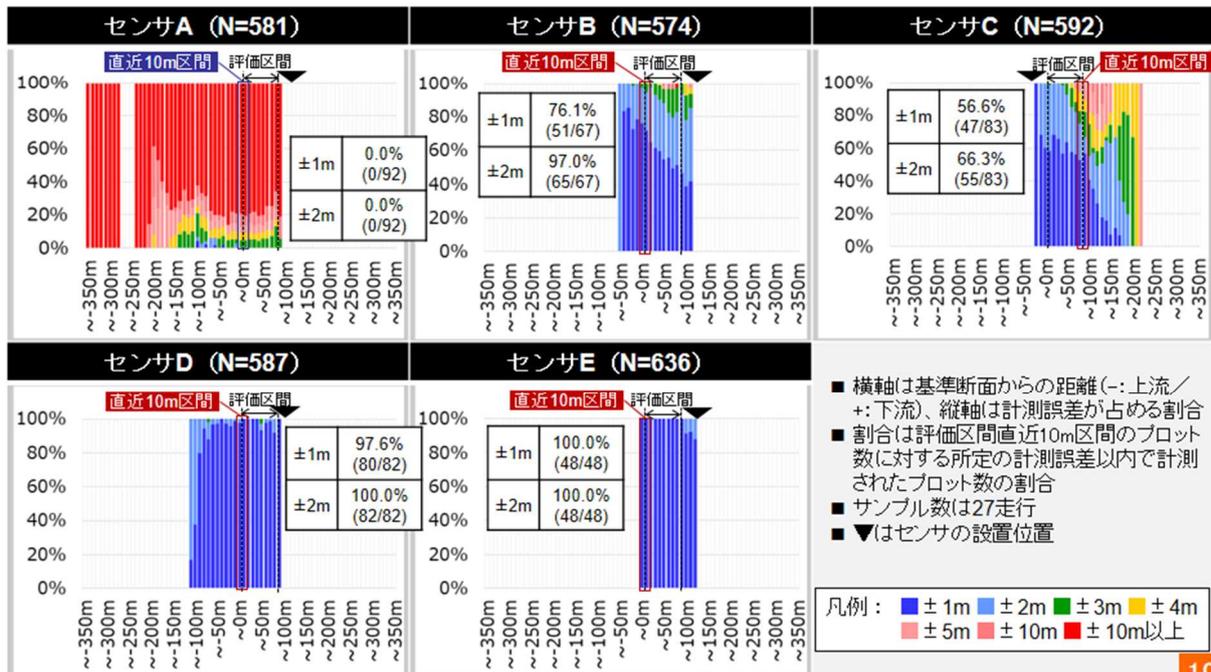
【参考】評価結果(検知範囲:進行方向)

- 評価区間外の直近10m区間における位置の計測誤差は、最も精度の良いセンサで**全ての点が±1m以内の誤差**(センサE)

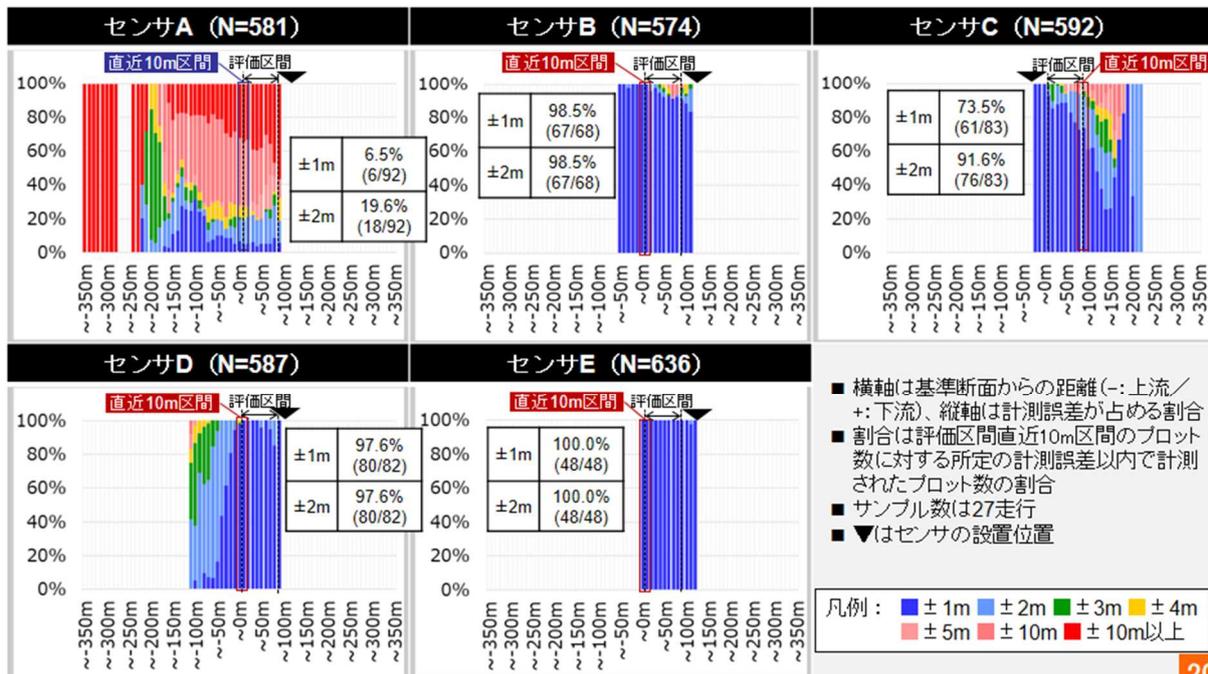
【参考】評価結果(検知範囲:横方向)

- 評価区間外の直近10m区間における位置の計測誤差は、最も精度の良いセンサで全ての点が±1m以内の誤差(センサE)
