# 縦断勾配のある Y 型交差点にハンプを設置

## 近接箇所における社会実験で効果を確認

08.福岡県糟屋郡新宮町  
(緑ヶ浜地区)

設置の  
特徴縦断勾配のある Y 型交差点に  
ハンプを設置

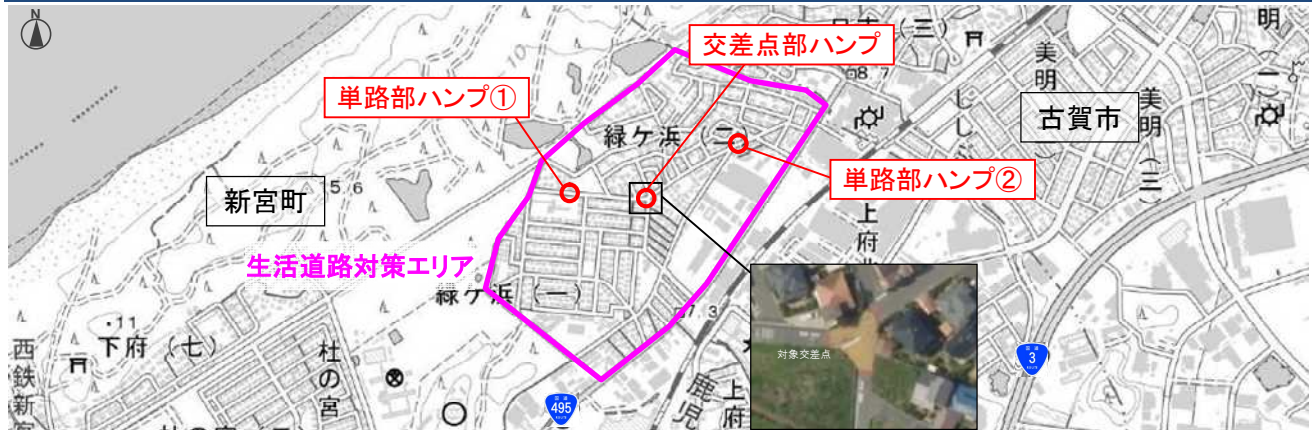
## 設置箇所

| | 内 容 | 備 考 |
|---|---|---|
| 設置箇所数 | 3 箇所 | |
| 設置時期 | 2018 年 3 月 (交差点部ハンプ)<br>2018 年 11 月 (単路部ハンプ①)<br>2021 年 1 月 (単路部ハンプ②) | |
| ハンプの形状 | <b>【単路部ハンプ①、②】</b> <ul style="list-style-type: none"> <li>平坦部の長さ 2m</li> <li>ハンプの高さ 10cm</li> <li>傾斜部の勾配 平均 5%</li> </ul> <b>【交差点部ハンプ】</b> <ul style="list-style-type: none"> <li>平坦部の長さ 5.6~8m</li> <li>ハンプの高さ 10cm</li> <li>傾斜部の勾配 平均 5%</li> </ul> | <ul style="list-style-type: none"> <li>技術基準を参考<br/>傾斜部はサイン曲線で施工</li> <li>平坦部の長さは交差点形状に応じて設定</li> <li>傾斜部はサイン曲線で施工</li> </ul> |

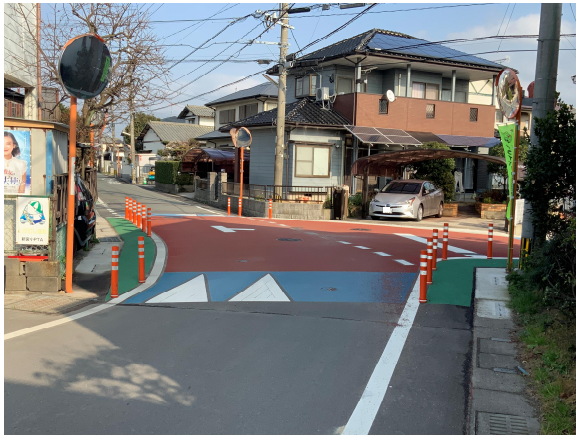
概観

| | 内 容 | 備 考 |
|---|---|---|
| 技術的な工夫 | <p>◆ 交差点部は現況路面の道路縦断が水平でなかったため、傾斜部の勾配が平均 5%を越えないように配慮しつつ、<b>傾斜部の端部から 10cm の高さとなるように施工</b></p> <p>◆ ゴム製ポールの併設、ハンプの色彩を分けることでドライバーからの視認性に配慮</p> <p>◆ マンホールの嵩上げ工事中に夜間交通開放を行うため、路盤材で概成させ、通行可能な状況を確認しつつ、アスファルトを一層で舗装</p> <p>◆ 複数ハンプを設置して面的に速度を抑制する計画の中で、下水道の工事にあわせ、効率的に設置を進めることとした</p> | |

交差点部ハンプ

| 考えられる<br>今後の工夫 | <ul style="list-style-type: none"> <li>◆ 変形形状でやや高低差のある交差点に合うよう設置したため、一部箇所で傾斜部が長くなり“凸部”の印象がやや弱くなった可能性がある。現地や沿道状況などに調整の余地がある場合には、単に 10cm 嵩上げとするのではなく、全方向で傾斜部の平均勾配が 5% に近づくよう配慮することが考えられる。</li> </ul> |

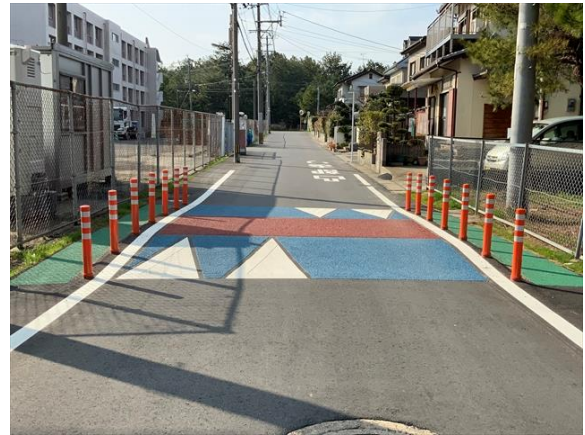
概観

単路部ハンプ①

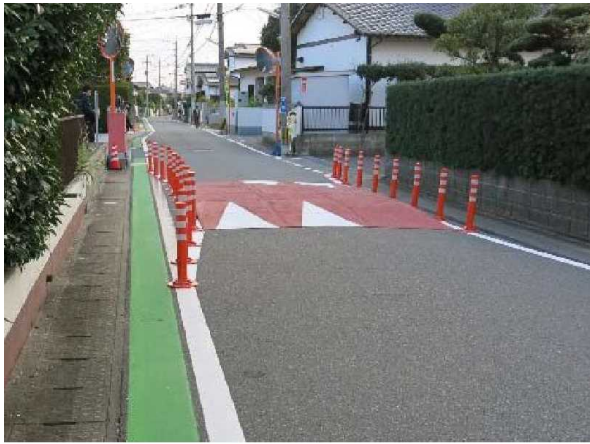
概観

| | 内 容 | 備 考 |
|---|---|---|
| 構造及び<br>付属施設 | <ul style="list-style-type: none"> <li>可搬型ゴム製ハンプ</li> <li>ゴム製ポール</li> <li>仮設看板</li> <li>路側帯カラー化</li> </ul> | <ul style="list-style-type: none"> <li>狭さを併用</li> <li>可搬型ゴム製ハンプ：ベンガラ</li> <li>路側帯：緑</li> </ul> |
| 技術的な工夫 | <ul style="list-style-type: none"> <li>◆設置予定箇所は変形交差点であり、可搬型ゴム製ハンプの設置が困難であったことから、近接する単路部で実験を行い、ハンプを設置して問題がないかの確認に主眼を置いた</li> <li>◆歩行者等との分離のため、ゴム製ポールを路側帯に配置</li> <li>◆ハンプ設置前から仮設看板を設置して通行者に周知</li> </ul> | |
