## 9. 道路の地震防災・減災対策

# 動的耐震照査法の信頼性向上に関する調査

# 道路リスクアセスメントの活用方策に関する調査

## 地震時の道路施設変状の即時把握に関する調査

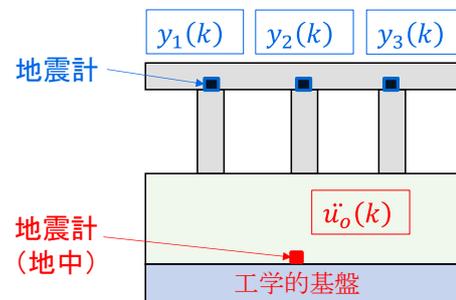
図-1 橋の観測点へのシステム同定の適用

地震時、常時、そしてそれらの連続した観測記録を対象に対象橋の振動特性（固有周期、減衰特性）を算出した。観測記録より橋の振動特性を算出する方法は、システム同定手法を用いた。システム同定は、観測データの入力信号 $\{u_k\}$ と出力信号 $\{y_k\}$ から状態方程式と出力方程式を解き、観測記録から直接的に振動特性（固有周期、減衰特性）を推定する手法である。システム同定を橋の挙動観測に対応させた概念図を図-1に示す。

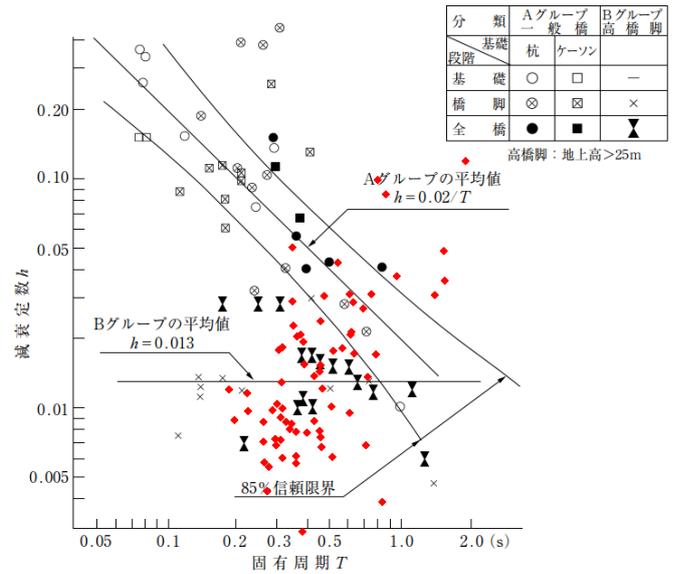
図-2 推定した固有周期と減衰特性の関係  
(土木研究所報告第139号の実験結果にひし形(◇)を加筆)

本稿では、地震時の記録を対象にしたシステム同定で得られた各橋の固有周期と減衰特性の関係を示す。前述した既往実験結果との比較を図-2に示す。システム同定で得られた固有周期と減衰定数の関係は、概ね固有周期0.2-1、減衰定数0.005-0.05の範囲

であり、既往実験結果のBグループ(全橋および橋脚単体)で得られている範囲と概ね整合していた。一方、一部既往実験結果と整合しない結果も得られており、今後、対象橋の構造形式や算出に用いた観測データの特性を踏まえ詳細に分析する予定である。

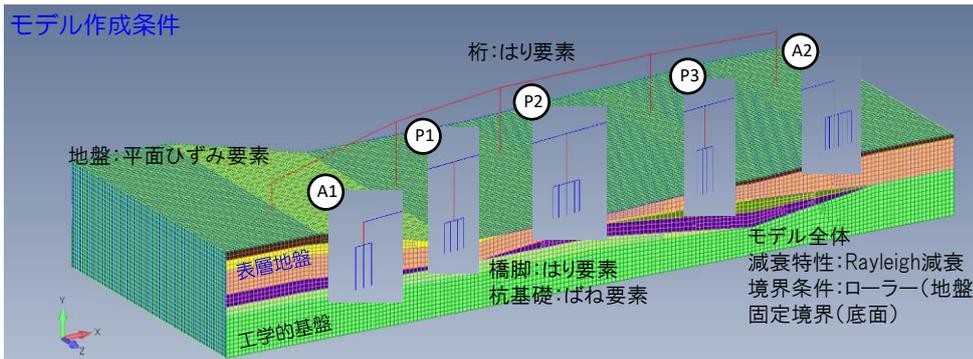
図-3 対象橋(曲線橋の解析モデル)

本稿では代表して、図-3に示す曲線橋の検証結果を示す。システム同定で算出した固有周期と減衰定数を解析モデルに反映した場合と、設計基準に示される値を用いた場合に、解析で設定されるレーリー減衰の比較を図-4に示す。

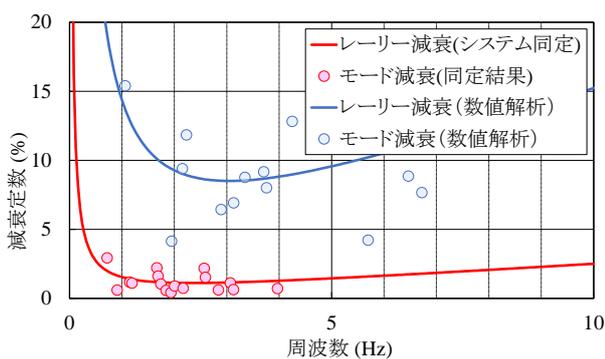
図-4 解析モデルに設定する減衰特性の比較

図-4より、システム同定と固有値解析で算出されたそれぞれの固有周波数は概ね同様の帯域であった。一方、システム同定で算出された減衰定数は、設計モデルと比較して概ね5%小さく設定された。これは、システム同定で対象とした地震が微弱であり、部材間の振動伝達で生じる減衰など、地震時に想定されているような減衰が生じていない可能性があり、システム同定で算出された減衰特性が小さくなったと考えられる。今後は、大きい地震時の観測記録を用いて分析し、地震の大きさによる解析結果のばらつきを検証や既往の設定値との比較等を実施する。

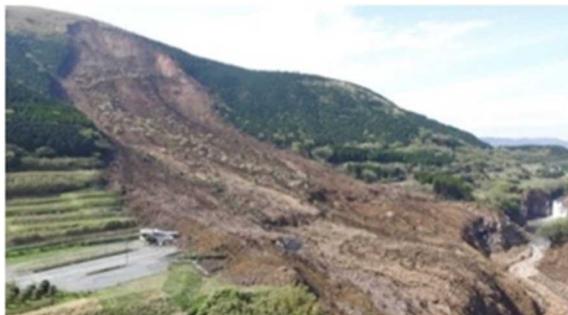
図-1 熊本地震における斜面崩落

平成28年(2016年)熊本地震では、国道57号において大規模な斜面崩落が発生するなど多くの道路構造物が被害を受けて、約4年間にわたる長期通行止めが発生した。地震発生直後から、道路構造物が少なく地震での被害が限定的であった熊本県道339号(以下、「ミルクロード」という。)の緊急整備が行われ、復旧までの迂回路として活用された。この事例を用いて、地震動に対してリスク評価手法の検証を試みた。

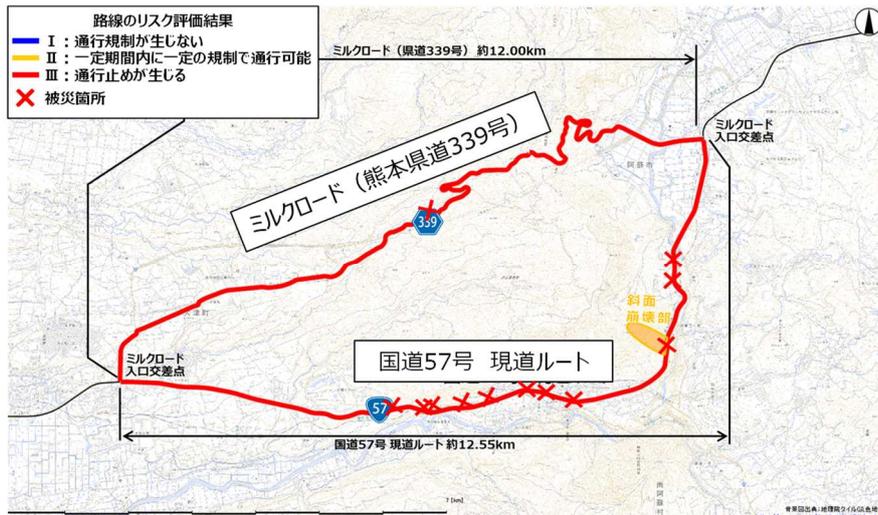
図-2 道路区間のリスク評価結果

道路区間のリスク評価結果を図-2、道路構造物区間のリスク評価結果を図-3に示す。図-2および図-3の評価結果について、リスクI(青色)は、通行規制が生じない可能性が高いこと、リスクII(黄色)は、一時的に通行止めになる可能性もあるが、一定期間内に一定の規制で通行できる可能性が高いこと、リスクIII(赤色)は、通行止めとなる可能性が高いことを示している。また、図-3について、道路区間の線上にあるものは橋梁区間とカルバート区間、線上にないものは切土盛土区間と自然斜面区間であることを示している。なお、ミルクロードに関しては、収集可能であった道路構造物のデータのみで評価しているため、一部の道路構造物によるリスク評価結果となっている。

リスク評価の結果、国道57号では通行障害を生じる可能性が高い(評価結果がリスクIIまたはリスクIII)と評価した道路構造物区間がミルクロードより多い結果となった。

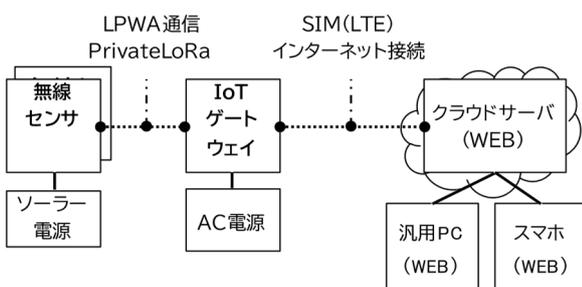
図-1 路面変状検知システムの構成

実環境での検証用に制作した路面変状検知システム(6機)は、図-1に示すように、屋外の観測地点に設置する「無線センサ」と、屋内に設置する「IoTゲートウェイ」(伝送中継機器)から構成され、無線センサとIoTゲートウェイ間は、LPWA通信(PrivateLoRa)、IoTゲートウェイからはLTEを通じてクラウドサーバにアップを行い、WEBを介して結果を閲覧する構成とした。

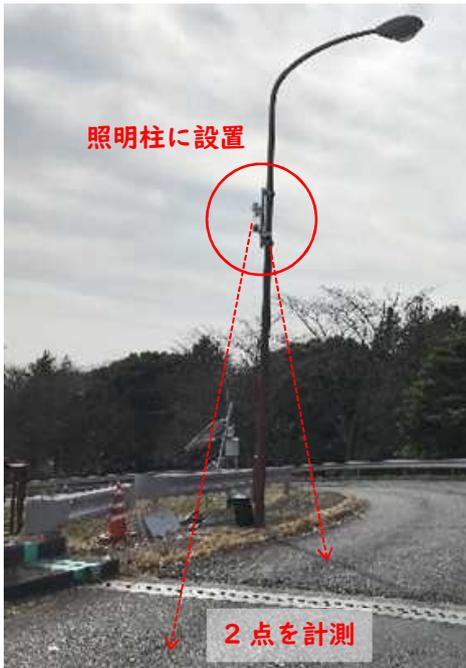
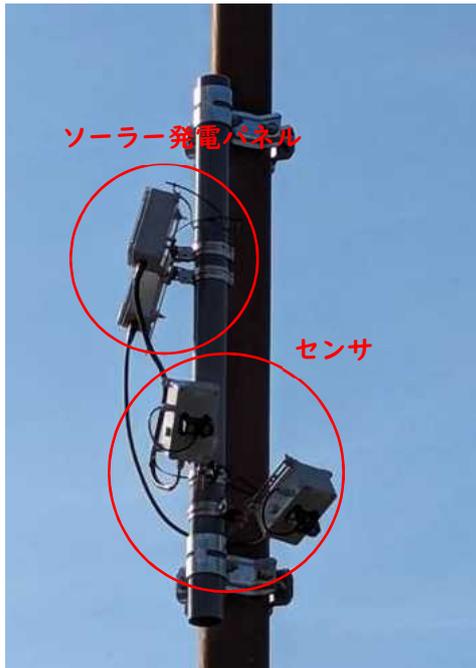
図-2 路面変状検知システム(無線センサ)の設置状況

制作した路面変状検知システムの無線センサは、2機ずつ国総研構内の3地点に設置した。設置に当たっては、地震災害時に変状の発生が懸念される箇所として、通行車両の影響や気象状況の影響の評価を行えるように箇所の選定を行った。また、IoTゲートウェイとの通信安定性についても配慮して設置箇所を選定した。その結果、センサ1,2は、交通量が多く通行車両の影響評価が行える地点、センサ3,4は、橋台と盛土の境界部での段差発生が懸念される地点、センサ5,6は、橋台と盛土の境界部の段差発生が懸念されるとともに日照変化等が大きいことから気象影響評価が行える地点、に設置した。なお、センサ1,2及びセンサ5,6の設置箇所では、車両の影響評価の検証用にカメラを設置した。

設置にあたっては、既存の照明柱などに添架し、センサ設置のために大がかりな工事等を必要とせず設置する際の留意点等の整理を行った。

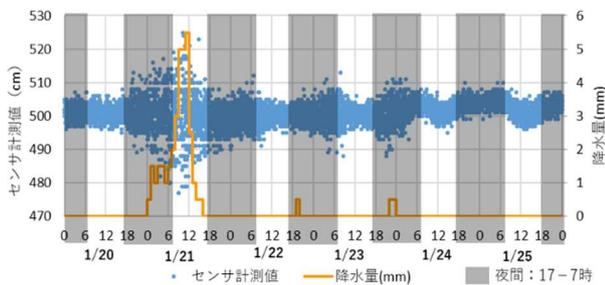
図-3 計測値と降水量データの関係(センサ1)

られたため、観測値に影響を及ぼしていると思われる気象状況のデータ(降水量c、視程、相対湿度、蒸気圧、露点温度、日射量、気温、風速、現地気圧)との相関について分析を行った。その結果、降水量が多く視程距離が短い時間帯ではばらつきが大きくなることが明らかとなった(図-3)。これらを踏まえ、10分間の計測値

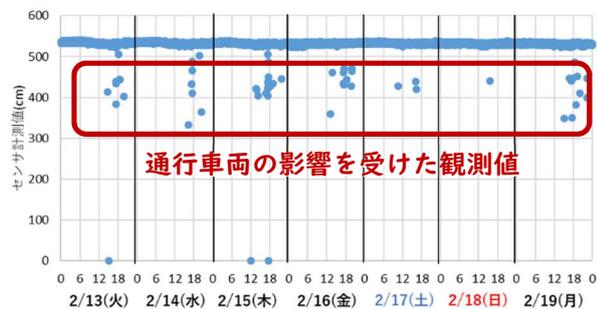
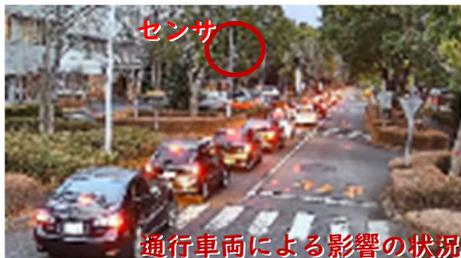
図-4 通行車両の影響評価

4) 通行車両の影響評価  
 道路面への距離計測による変状検知では、車両が通行した際に車両までの距離を計測する可能性があるため、通行車両の影響を除外する必要がある。センサ計測値より著しく小さな値が計測されている時刻の検証用カメラ映像を確認し、通行車両の影響を把握した。この結果、通行車両の影響を受けた観測値は、車両の形状や大きさ、走行位置(横断位置、進行方向位置)によって幅があることから、センサ設置時には、通行車両の影響を明確に判断できるような方向等を考慮して設置

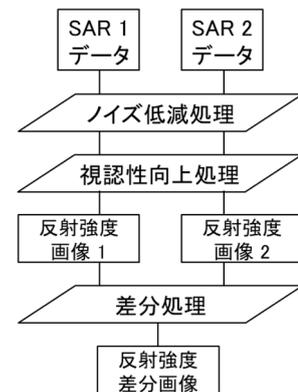
図-1 二時期強度差分析フロー

SAR 衛星は、電波の一種であるマイクロ波を発射し、地表で反射したマイクロ波をとらえ、地表の形状や性質に関する画像情報を取得するものであることから、多くのノイズが含まれる特性があり、解析時には、図-1 に示すようにノイズ低減のためのフィルタリング処理を実施している。一般的には、複数の画素を平均化してノイズ低減を図るマルチルックと呼ばれる手法 (図-2) が用いられているが、路面亀裂のような比較的小規模な道路被災事象が捉えられない。そこで本検

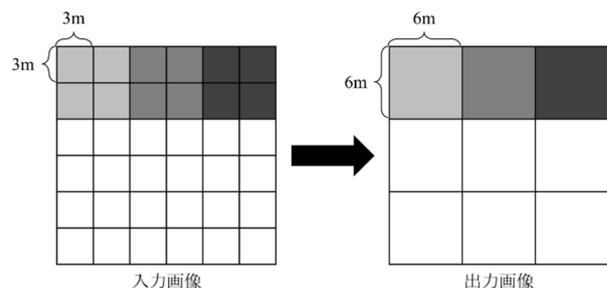
図-2 マルチルックの概念図

た。強度解析の際に用いるノイズ低減のためのフィルタ処理は、2×2画素のマルチルック(図-2)と分解能の低下を伴わない3×3画素の畳み込みフィルタ(図-3)の2ケースを実施した。なお、畳み込み処理は、対象画素とその周囲の画素値に重み付け係数をかけて合計し、新たな画素値として置き換えるものである。

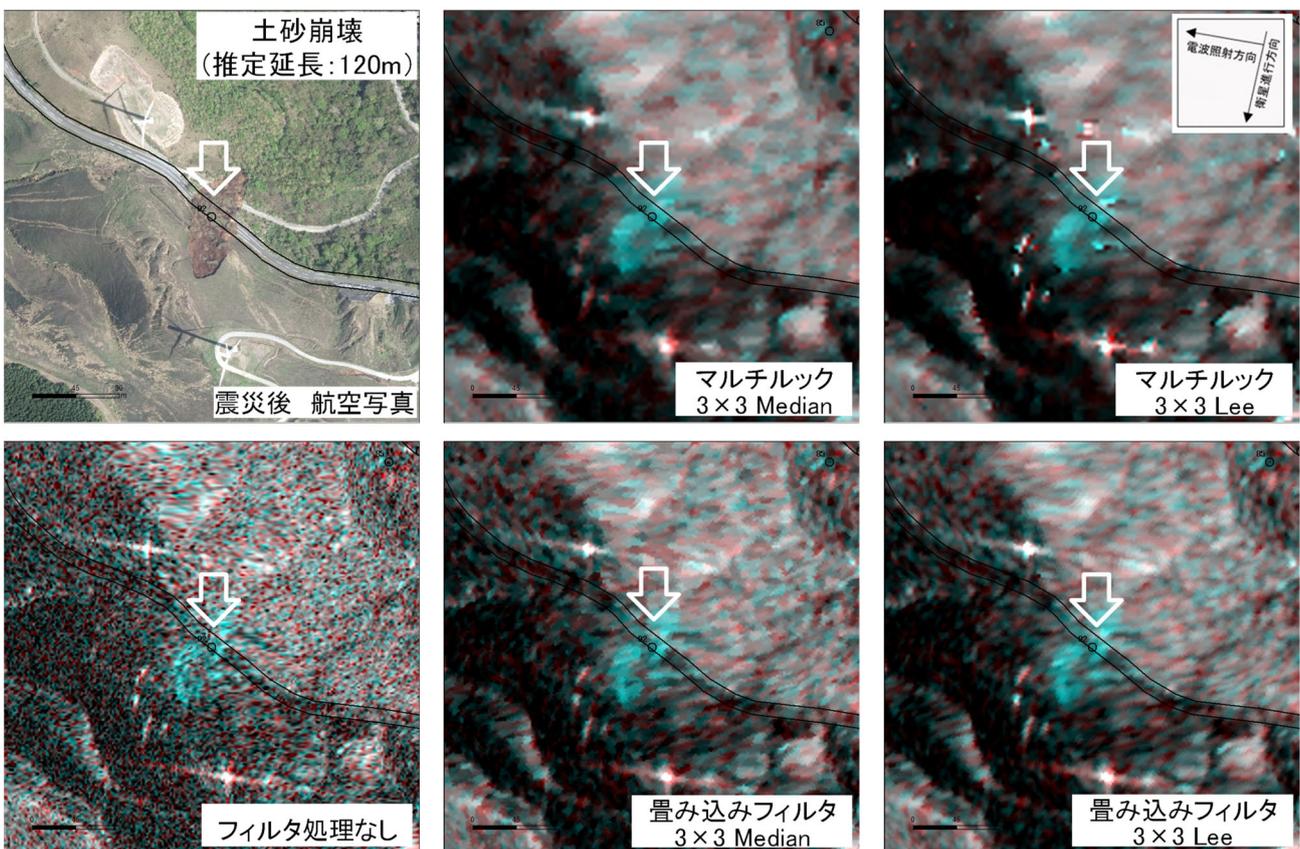
図-4 フィルタリング性能の比較(二時期強度差分解析の一例)

熊本地震前後のSAR衛星データを用いて、フィルタリング処理方法を変え、強度解析を実施した。一例として、二時期反射強度解析で判読できた土砂崩壊箇所に関し、フィルタリング処理方法を変化させた解析結果を図-4に示す。なお、二時期強度差分解析では、本震前後で変化がない場合は白または黒色を示し、本震後に強度が弱くなった場合は赤色、本震後に強度が強くなった場合は水色を示す。図中の矢印が土砂崩壊箇所を示している。

一般に路面からの反射強度は弱く、二時期強度差分画像では黒く表示されるが、土砂崩壊に伴い形状が複雑に変化したことで、反射強度が強くなり水色で表示されたことがわかる。またフィルタ処理なしのケース

と処理を施したケースを比較すると、フィルタ処理を実施することでSAR特有のスペckルノイズ(斑点状のノイズ)が低減され、判読精度の向上が見込まれるものの、本検討で適用したフィルタの種類による判読結果の違いは確認できなかった。これはSAR画像データが最小単位である画素(ピクセル)から構成され、ピクセルに格納された数値によって可視化処理がなされ1枚の画像として表現されるものであることから、フィルタ処理を実施してもスペckルノイズが完全に除去されず、被災規模が小さい事象についてはノイズ等との区別ができなかったものと考えられる。

今回の結果からフィルタ処理は必要不可欠といえるものの、フィルタ処理を施しても既存衛星ALOS-2データでは、数百m程度の土砂災害の状況を把握することが限界で、道路亀裂や段差等の道路被災事象の把握は困難であることがわかった。今後は活用が期待されている分解能0.5mのXバンド小型衛星画像に対する畳み込みフィルタの有効性評価についても検討していく予定である。
