橋台背面アプローチ部等の設計に関する共同研究

(補強土壁の検証編)

Joint research on requirements and performance evaluation
about Embankments or other Structures as Abutment Approach.
(Verification of Reinforced Soil Walls)

キーワード: 橋台背面アプローチ部、性能検証、補強土壁、軽量盛土

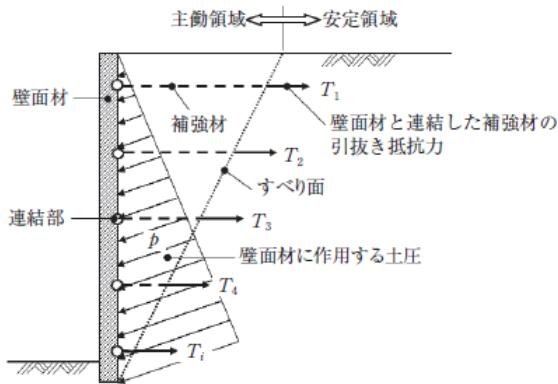
図- 2.1.1.2 補強土壁の基本的なメカニズム 2.1-1)

図-2.1.1.2は補強土壁の基本的な設計で想定している補強メカニズムを示したものである。すなわち、補強土壁は主働領域内の盛土から壁面材に作用する土圧と安定領域内の補強材の引抜き抵抗力とが釣り合いながら、壁面材、補強材及び盛土材が相互に拘束し一体となって挙動することで安定を保つとされている。

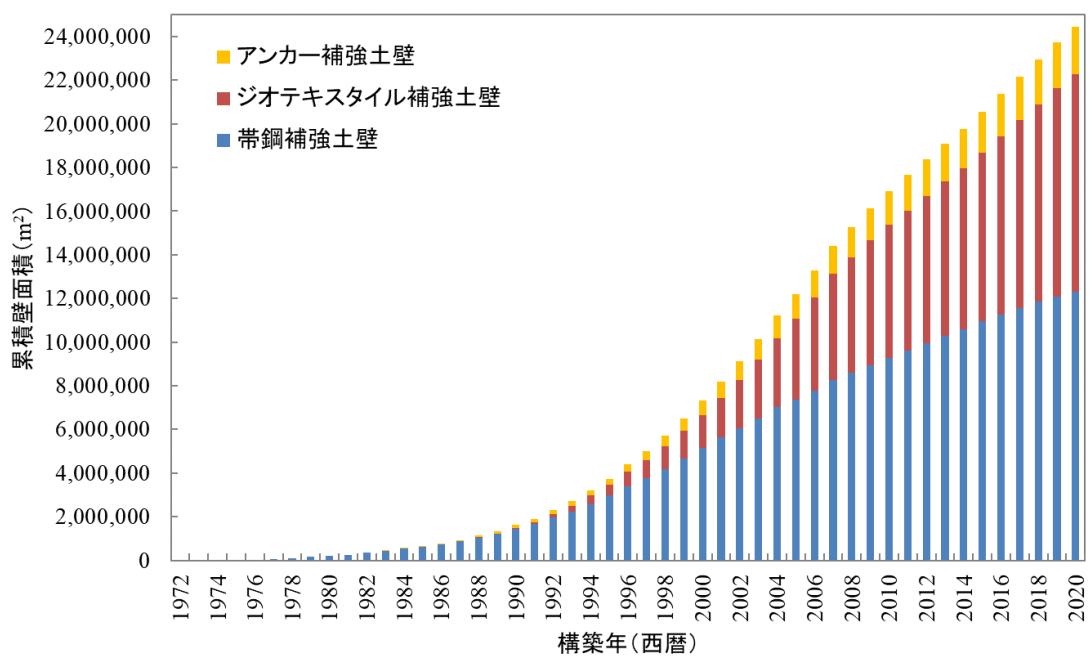
図- 2.1.1.3 日本における補強土壁の累積壁面積の推移（橋台背面アプローチ部以外を含む）

日本における補強土壁の累積壁面積の推移を図- 2.1.1.3 に示す。なお、ここに示した推移は橋台背面アプローチ部以外も含んだものである。補強土壁は、1970 年代からわが国の道路盛土工事に適用され、2020 年時点で累計約 2000 万 m^2 の施工実績を有している。また、補強土壁は道路土工構造物の中でも壁高が高いものが多く、近年は橋台背面アプローチ部（以下、「アプローチ部」という。）での適用の実績が増えてきている。橋梁は渡河部のように迂回路の設置が困難な箇所に設置されることが多いため、アプローチ部の補強土壁に不具合が生じると道路交通に与える影響は大きい。実際に、平成 23 年の東北地方太平洋沖地震や令和 6 年能登半島地震では、アプローチ部に補強土壁を適用した箇所の一部で橋台背面の段差により一定期間通行が困難となった事例が見られた。さらに、補強土壁は一般的な盛土より高い耐震性を有する構造物であるが、万一損傷した場合に一般的な盛土と比べて修復が困難な場合が多い。そのため、アプローチ部等の支障時に道路交通に与える影響が大きい箇所に設置する補強土壁は、特に綿密にその構造や維持管理の方法について検討しておく必要がある。

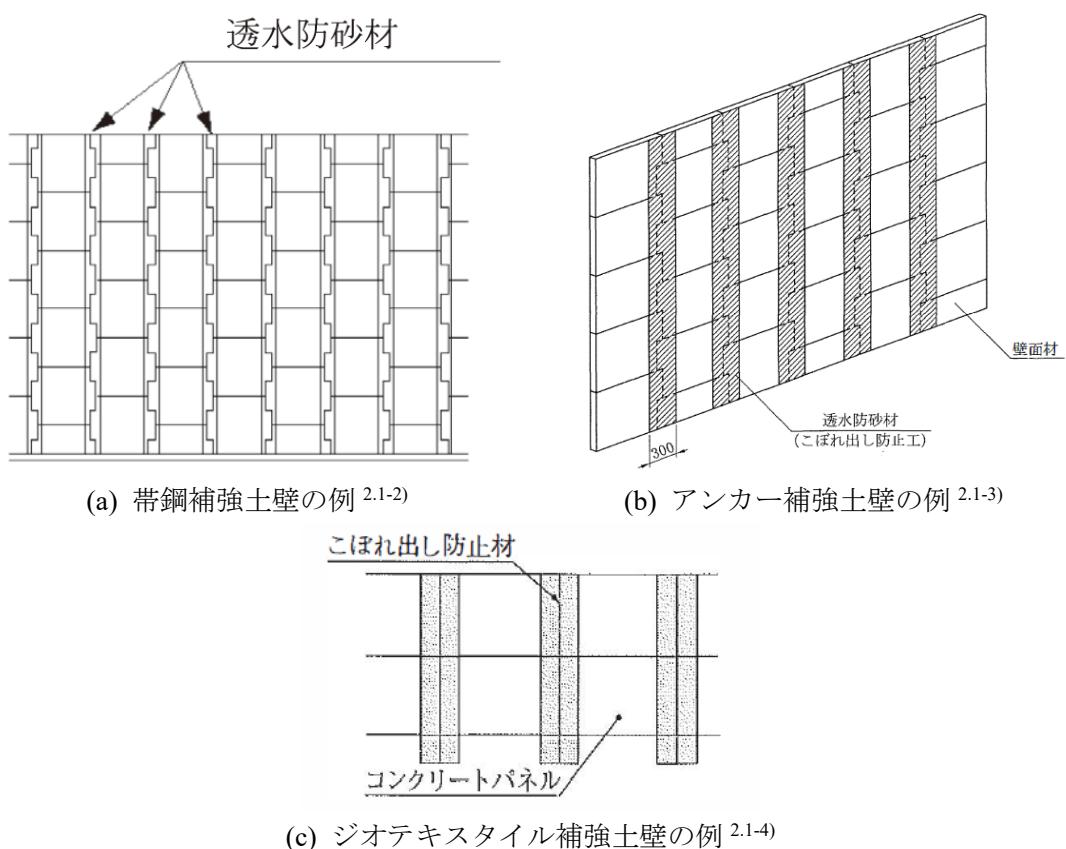
図- 2.1.4.6 壁面材どうしの接合部における盛土材のこぼれ出し防止対策

パネル、ブロック等の比較的に剛な壁面材を用いる場合は、隣り合う壁面材どうしの接合部や目地部、壁面材に設けた水抜き孔、補強土壁と連続する他の構造物との接続部等から、排水にともない背面の盛土材が流出しないよう留意する必要がある。また、補強土壁の変形に伴い壁面材の継目等に開きやズレが生じた場合においても、盛土材のこぼれ出しが生じないように、不織布等の透水性を有したこぼれ出し防止材(透水防砂材)を壁面材の背面に設けることとされている（図- 2.1.4.6）。

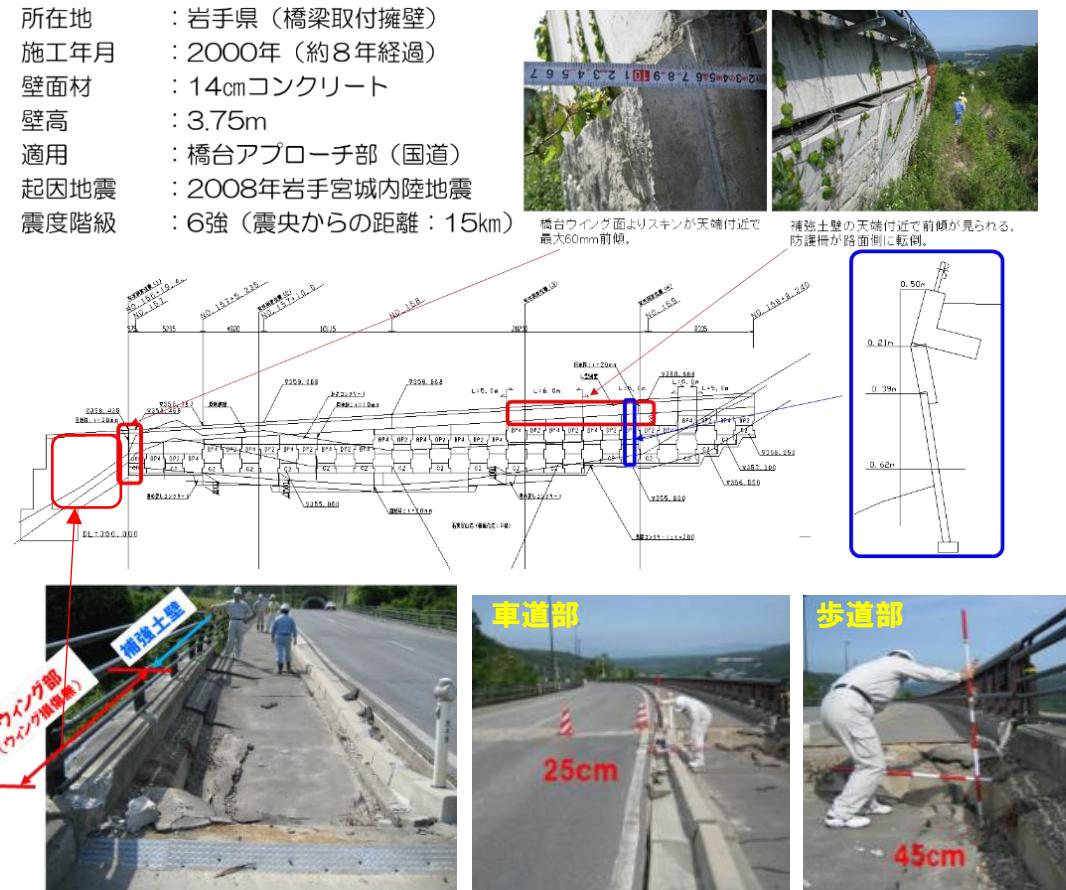
図-2.3.1.3 事例：テ1の変状概要図

2008年岩手宮城内陸地震において震度6強が観測された地域にある、橋台アプローチ部に構築された帶鋼補強土壁（壁高3.75m）で、橋台に対し補強土壁の壁面材が橋軸方向に連続して取り付けられている。橋台とウイングの境界部の路面の段差及び補強土壁の壁面のはらみ出しに起因した天端と防護柵との境界部の開きと、補強土壁天端の段差が発生した事例である。橋台及びウイング部には、損傷は認められなかった。図-2.3.1.3に事例：テ1の変状概要図を示す。

橋台とウイングの境界部の路面に生じた段差は、歩道部では45cm、車道部では25cmであった。また、ウイング部と補強土壁の境界では、ウイング面の位置に対し、補強土壁の壁面が天端付近で最大60mm前傾していた。さらに、橋台から20m程度離れた位置でも補強土壁の天端付近で前傾が見られ、補強土壁の上部に設置された防護柵が路面側に転倒していた。なお、橋台や基礎地盤の沈下、ウイング部の損傷および盛土材の漏出は認められていない。

所在地 : 岩手県（橋梁取付擁壁）
 施工年月 : 2000年（約8年経過）
 壁面材 : 14cmコンクリート
 壁高 : 3.75m
 適用 : 橋台アプローチ部（国道）
 起因地震 : 2008年岩手宮城内陸地震
 震度階級 : 6強（震央からの距離：15km）

基礎地盤の沈下や盛土材の漏出が認められていないことから、橋台とウイングの境界部の路面に生じた段差や、補強土壁の前傾および補強土壁部の路面の沈下は、地震動による盛土材のゆすり込み沈下によるものと考えられる。橋台とウイングの境界部の段差は、ウイングおよび橋台の損傷（変形）が認められていないことから、地震動による盛土材の一次元圧縮沈下が主要因であると考えられる。ただし、補強土壁の区間にも沈下が生じているため、ウイング部の盛土材が補強土壁側に移動したことも影響している可能性も考えられる。なお、車道部より歩道部の段差が大きく生じた理由としては、車道には踏み掛け版があった可能性が高く、段差の発生が抑制されたと推察される。ウイング部と補強土壁の境界で開きが生じた要因は、橋台（変状無し）と補強土壁（平面のはらみ出し）の挙動の違いによるものと考えられる。壁面のはらみ出しは、地震動による盛土材のせん断変形が要因と考えられ、ゆすり込み沈下と相まって壁面の水平変位および盛土の沈下によって防護柵が転倒したと推察される。

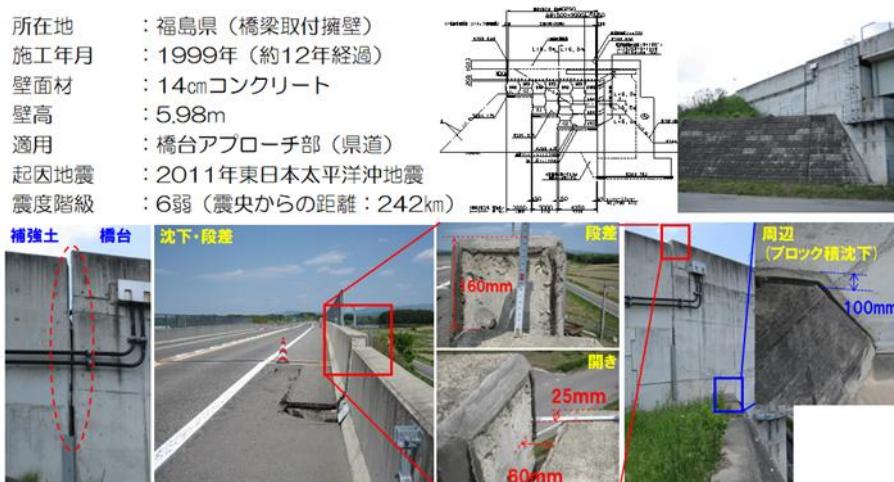
図-2.3.1.4 事例：テ2の変状概要図

2011年東日本太平洋沖地震において震度6弱が観測された地域にある橋台アプローチ部に構築された帶鋼補強土壁（壁高5.98m）で、橋台に対し補強土壁の壁面材が橋軸方向に連続して取り付けられている。補強土壁下にはブロック積擁壁を有する盛土が位置している。補強土壁の天端の沈下、補強土壁の上部の防護柵の天端の段差、橋台と補強土壁の境界部の開きが発生及び補強土壁に隣接するブロック積擁壁が沈下した事例である。図-2.3.1.4に事例：テ2の変状概要図を示す。

壁面の顕著なはらみ出しや盛土材の漏出等が認められていないこと、隣接するブロック積擁壁に 100mm の沈下が発生していることから、補強土壁の天端の沈下、補強土壁の上部の防護柵の天端の段差及び橋台と補強土壁の境界部の開きは、主に橋台周辺の基礎地盤の沈下によるものと考えられる。

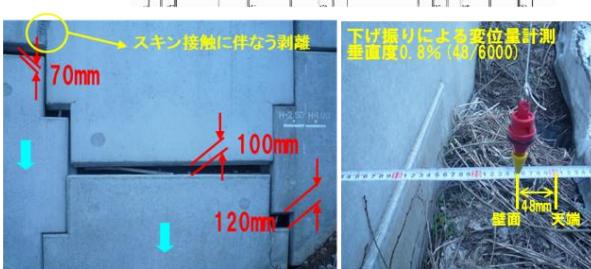
図-2.3.1.5 事例：テ 3 の変状概要図

補強土壁前面の埋戻し盛土が約 33cm の沈下が発生していることから、変状が顕著に生じた要因は、主に橋台周辺の基礎地盤の沈下によるものと考えられる。

所在地 : 新潟県（橋梁取付擁壁）
施工年月 : 2004 年（約 7 年経過）
壁面材 : 14cm コンクリート
壁高 : 6.73m
適用 : 橋台アプローチ部（県道）
起因地震 : 2011 年新潟・長野地震
震度階級 : 6 強（震央からの距離：3.4km）

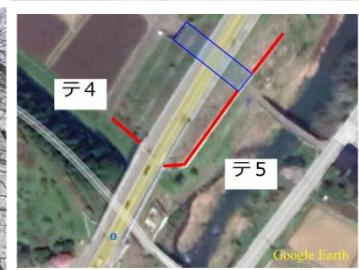
図-2.3.1.6 事例：テ4、テ5の変状概要図

図-2.3.1.7に事例：テ4盛土変位方向を、図-2.3.1.8に事例：テ5盛土変位方向を示す。橋台と補強土壁の境界部の開きは、テ4で約9cm、テ5で約30cm、いずれも壁面の面内方向に発生した。テ4の盛土では天端道路との境界付近にひび割れが道路延長方向に発生した。テ5では、発生した開きが盛土材の漏出抑制のために設けられていた不織布の幅を超え、盛土材（裏込め碎石）の漏出が生じた。

テ4及びテ5の事例は、共に橋台に対して補強土壁全体が橋軸直角方向に移動したことにより、橋台と補強土壁の境界部に開きが発生したと考えられる。テ5の橋台アプローチ部に設けられたカルバートについても、2箇所の目地部でそれぞれ約18cm程度の開きが発生している。橋台とウイングの境界部に発生した段差は、ウイングおよび橋台の損傷（変形）が認められていないことから、地震動による盛土材のゆすり込み沈下が主要因であると考えられる。ただし、補強土壁全体の橋軸直角方向への移動及び盛土材の漏出が生じているため、ウイング部の盛土材が補強土壁側に移動したことにも影響していると考えられる。

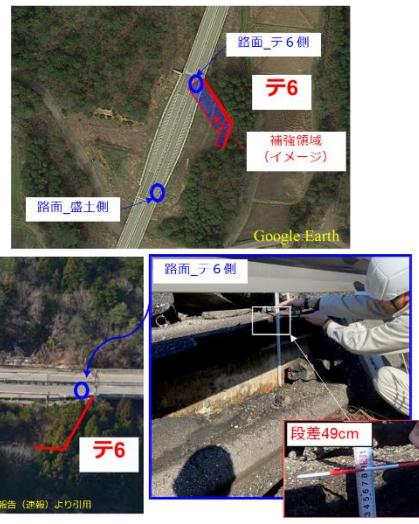
図- 2.3.1.11 事例：テ 6 の段差発生状況

所在地 : 石川県穴水町（橋梁取付擁壁）
 施工年月 : 2004年（約19年経過）
 壁面材 : 14cmコンクリート
 壁高 : 12.00m
 適用 : 橋台アプローチ部（国道）
 起因地震 : 2024年能登半島地震
 震度階級 : 6強（震央からの距離：41km）

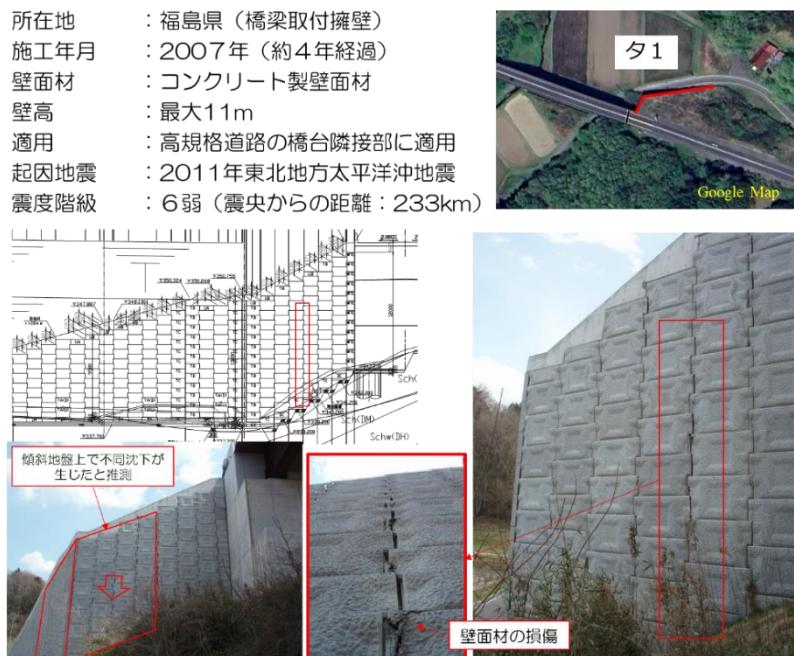
図- 2.3.1.12 事例：タ 1 の変状概要図

2011年東北地方太平洋沖地震において震度6弱が観測された地域にある、橋台アプローチ部に構築されたアンカー補強土壁（壁高11.0m）であり、橋台に対し直角（道路横断方向）に取り付けられ、隅角部を有する構造である。基礎地盤の沈下及び壁面材の損傷が発生した事例である。図- 2.3.1.12に事例：タ 1 の変状概要図を示す。

所在地 : 福島県（橋梁取付擁壁）
 施工年月 : 2007年（約4年経過）
 壁面材 : コンクリート製壁面材
 壁高 : 最大11m
 適用 : 高規格道路の橋台隣接部に適用
 起因地震 : 2011年東北地方太平洋沖地震
 震度階級 : 6弱（震央からの距離：233km）

橋台付近の補強土壁の壁面材が沈下し、複数の壁面材の目地部が詰まり、一部で損傷が発生した。橋台付近の補強土壁の基礎は道路横断方向に傾斜した地盤上に位置しており、この傾斜に沿うように橋台ウイングに対して補強土壁の壁面が直角に取り付く部分で壁面材の損傷が認められた。上面道路の路面に段差はなく、橋台から離れた位置の基礎地盤が沈下したと考えられる。

橋台付近の補強土壁は傾斜地盤上に設置されているため、補強土壁の基礎を壁面材一列ごとに分割しており、基礎地盤の不同沈下に対して隣り合う壁面材との挙動の違いが生じたことが壁面材の損傷の要因と考えられる。なお、現行の設計マニュアル（H26 以降）^{2.3.1-6)}では、階段状の基礎を設ける場合、基礎の水平長さは 3m 程度以上（壁面材 2 列分）とし、1 段の垂直高さの変化は 2m 程度以下としている。よって、本補強土壁よりも傾斜地盤にすり付ける水平距離と垂直高さの勾配が小さくなるため、緩い傾斜の基礎形状となる。

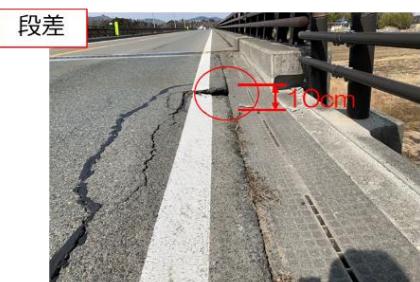
図- 2.3.1.13 事例：タ 2 の変状概要図

2022 年の福島県沖の地震において震度 6 強が観測された地域にある、橋台アプローチ部に構築されたアンカー補強土壁（壁高 8.0m）であり、橋台に対し橋軸方向に連続して取り付けられている。橋台と補強土壁の境界部天端の段差及び壁面材の損傷が発生した事例である。図- 2.3.1.13 に事例：タ 2 の変状概要図を示す。

2011年から2022年
までの間に段差が補修
されていたことを確認

本補強土壁は、2011年東北地方太平洋沖地震においても段差が発生しており、その際に補修がされていた。2011年に発生した段差は約10cmであり、2022年の地震で発生した段差10cmと合わせて20cmの段差が生じたと推定される。補強土壁の壁面に目立ったはらみ出しが認められなかつたが、橋台隣接部付近の壁面材に角欠けの損傷が生じた。

段差が顕著に生じた主な要因は、壁面のはらみ出しが認められなかつたことから、補強土壁の盛土材のゆすり込み沈下によるものと考えられる。一方で、壁面材の損傷は、不同沈下によって壁面材どうしが接触したことによる角欠けと考えられる。不同沈下が生じた要因は、橋台基礎と補強土壁の基礎で改良範囲が異なることによるものと推察される。

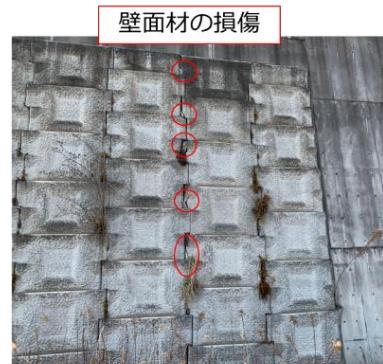
所在地	：福島県（橋梁取付擁壁）
施工年月	：2007 年（約 15 年経過）
壁面材	：コンクリート製壁面材
壁高	：最大 8m
適用	：一般国道橋台隣接部に適用
起因地震	：2022 年福島県沖地震
震度階級	：6 強（震央からの距離：63km）

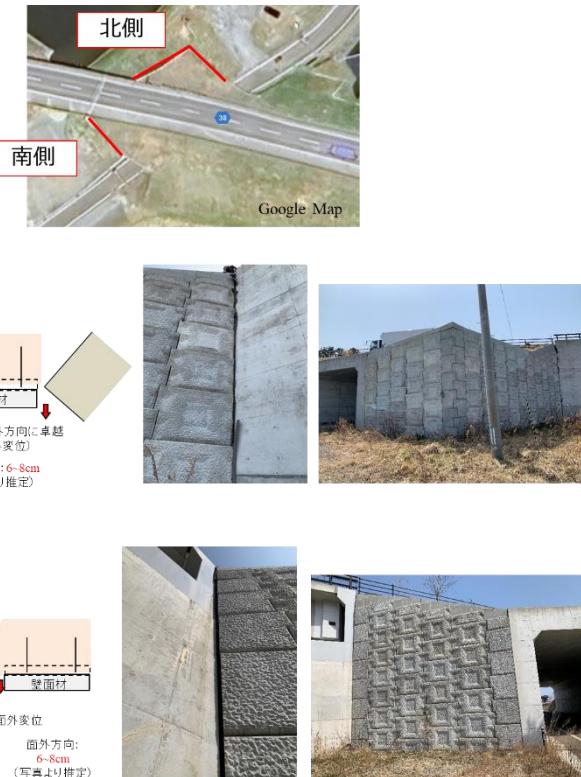
図-2.3.1.14 事例：タ3の変状概要図

2022年福島県沖地震において震度6強が観測された地域にある、橋台アプローチ部に構築されたアンカー補強土壁（壁高9.5m）であり、橋台に対し北側は35°、南側は40°の角度をもって取り付けられている。橋台と補強土壁の境界部で路面の段差及び開きが発生した事例である。図-2.3.1.14に事例：タ3の変状概要図を示す。

路面の段差と開きは、橋台と補強土壁の境界で発生した。補強土壁の天端において北側の路側帯の路面の段差は約 10cm であり、壁面の変位（はらみ出し）による橋台との開きは、壁面の上部で 6~8cm と推定された。一方、南側の歩道の路面の段差は約 8cm であり、壁面の変位（はらみ出し）による橋台との開きは、壁面の上部で 6~8cm と推定された。南側の境界では、盛土材の漏出抑制のために設けられていた不織布の隙間から盛土材（裏込め碎石）の漏出も生じた。補強土壁の基礎に外形上の明確な変状は確認されていない。

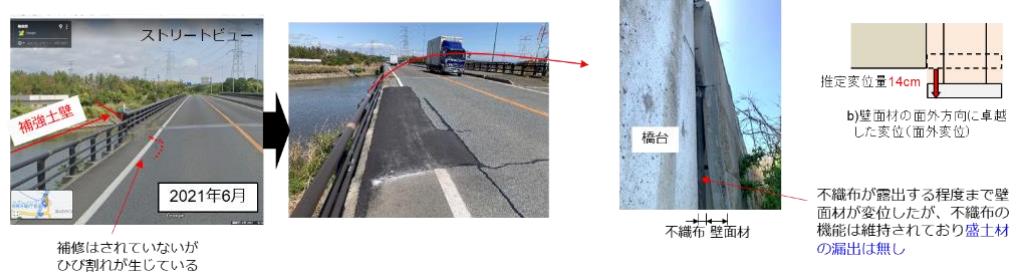
図- 2.3.1.15 事例：タ 4 の変状概要図

2022 年福島県沖の地震において震度 6 強が観測された地域にある、橋台アプローチ部に構築されたアンカー補強土壁（壁高 3m）であり、橋台に対し橋軸方向に連続して取り付けられている。橋台と補強土壁の境界部の開きが発生した事例である。図- 2.3.1.15 に事例：タ 4 の変状概要図を示す。

橋台と接続する補強土壁の境界部において、補強土壁の壁面が面外方向（前面側）にはらみ出して 14cm の開きが生じた。開いた箇所からは盛土材の漏出抑制のために設けられていた不織布が露出したが、その機能を維持しており、盛土材の漏出は認められなかった。路面には段差が生じていなかったものの、舗装のひび割れは認められた。変状後の現場写真において、路面の補修が行われたことを確認した。

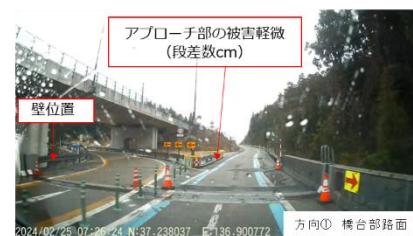
図- 2.3.1.16 事例：タ 5 の変状概要図

令和 6 年能登半島地震において震度 6 強が観測された地域にある、橋台アプローチ部に構築されたアンカー補強土壁（壁高 9.0m）であり、橋台に対し 15° の角度をもって取り付けられている。橋台と補強土壁の境界部天端の段差が発生した事例である。また、橋台から離れたランプ部において、嵩上げ盛土の一部が地震動により崩壊し、その際に補強土壁上部の壁面材 3 段分が引きずられて崩落した。図- 2.3.1.16 に事例：タ 5 の変状概要図を示す。

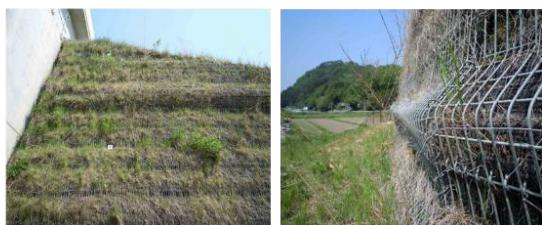
図- 2.3.1.18 事例：ジ 1 の変状概要図

2011 年東北地方太平洋沖地震において震度 6 弱が観測された地域にある、橋台アプローチ部に構築されたジオテキスタイル補強土壁（壁高 9.0m）で、橋台を巻き込む形で取り付けられている。橋台と補強土壁の境界部の開き及び壁面材の損傷が発生した事例である。図- 2.3.1.18 に事例：ジ 1 の変状概要図を示す。

開きが顕著に発生した主な要因は、地震時における橋台（変状なし）と補強土壁の挙動の違いによるものと考えられる。なお、壁面のはらみだしは地震動によるゆすり込み沈下によるものと考えられる。また、上部道路は舗装前（排水施設の整備前）であり、盛土材が高含水比状態であったことが補強土壁のはらみ出しを助長したと推察される。

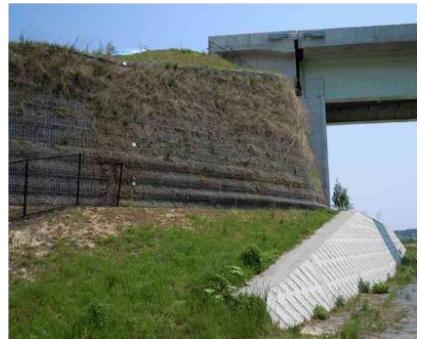
所在地 : 福島県
施工年月 : 2008 年（約 3 年経過）
壁面材 : 鋼製枠（スライド形式）
壁高 : 9m
適用 : 橋台アプローチ部
起因地震 : 2011 年東北地方太平洋沖地震
震度階級 : 6 弱（震央からの距離：175km）

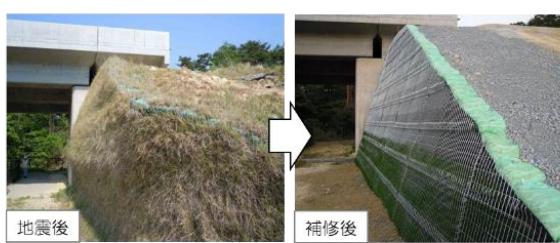
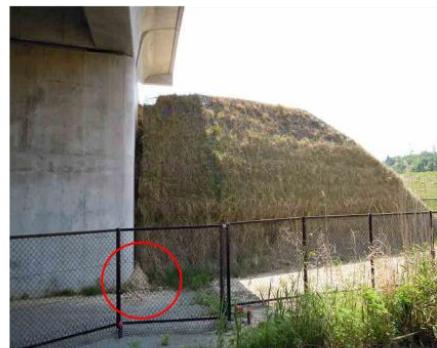
図-2.3.1.19 事例：ジ2の変状位置図

所在地	：福島県
施工年月	：2008年（約3年経過）
壁面材	：鋼製枠（スライド形式）
壁高	：5.4m
適用	：橋台アプローチ部
起因地震	：2011年東北地方太平洋沖地震
震度階級	：6弱（震央からの距離：175km）

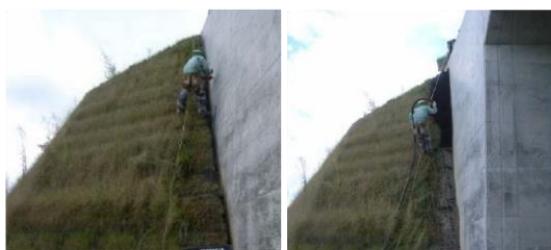
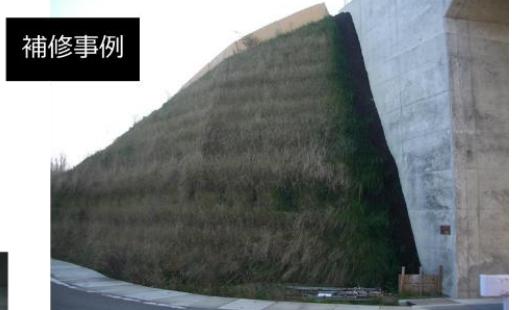
図-2.3.1.20 事例：ジ3の変状概要図

開きが顕著に発生した主な要因は、地震時における橋台（変状なし）と補強土壁の挙動の違いによるものと考えられる。

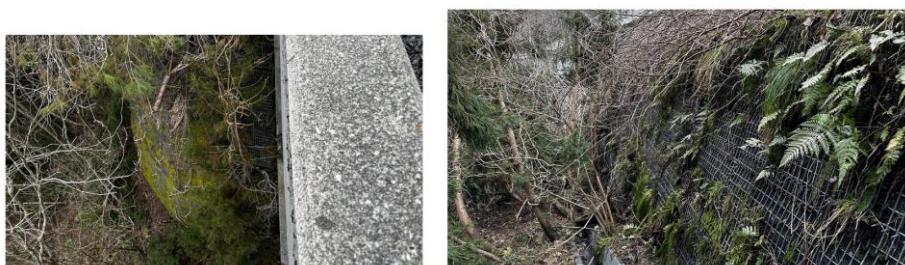
図- 2.3.1.22 事例：ジ4の壁面の状況

図- 2.3.1.22 に事例：ジ4の壁面の状況を示す。橋台と補強土壁の境界部や壁面に大きな変状や損傷、盛土材の漏出は認められていない。

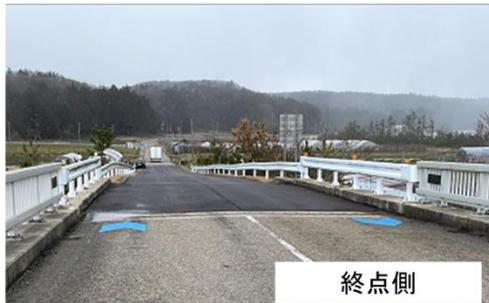
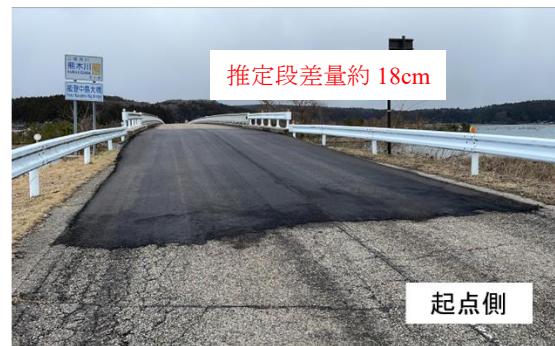
図- 2.3.1.23 事例：ジ 5 の変状概要図

段差が生じた主な要因は、橋台と補強土壁の支持構造の違いによるものと考えられる。橋台が設置された場所は、干拓地（軟弱地盤）であり、地震によって液状化が発生して橋台（カルバート）周辺地盤では沈下が生じているのに対し、橋台部分は沈下が生じていない。このため、橋台と補強土壁の接続部で段差が生じたと考えられる。

両側の橋台取付部の補強土壁天端で路面に段差発生（既に補修済みであり、段差量はガードレールの痕跡から推定）

橋台（ボックスカルバート）周辺地盤では、18cm程度沈下が発生

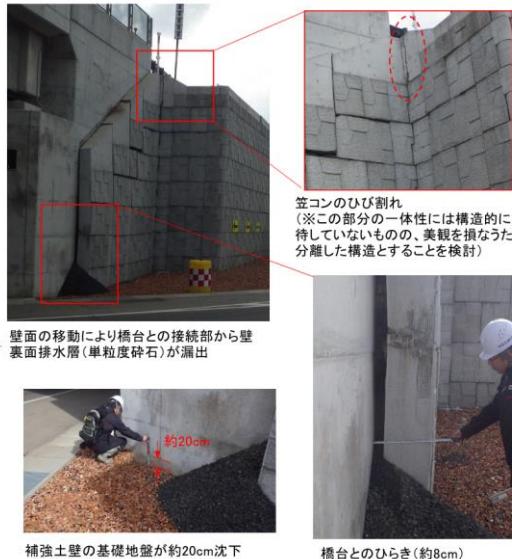
図-2.3.1.25 事例：ジ6の変状概要図

令和6年能登半島地震において震度6強が観測された地域にある、橋台アプローチ部に構築されたジオテキスタイル補強土壁（壁高8.57m）で、橋台に対し橋軸方向に連続して取り付けられている。橋台と補強土壁の境界部の開きと橋台と補強土壁の境界部天端の段差が発生した事例である。図-2.3.1.25に事例：ジ6の変状概要図を示す。

補強土壁の壁面が前方にはらみ出しており、壁面の移動により、橋台と補強土壁の境界が約8cm開き、隙間から壁面背面に設けられた排水層の単粒度碎石が漏出した。碎石が漏出したのは、漏出抑制のために設けられていた不織布の幅が開きに対して十分でなかったためと考えられる。

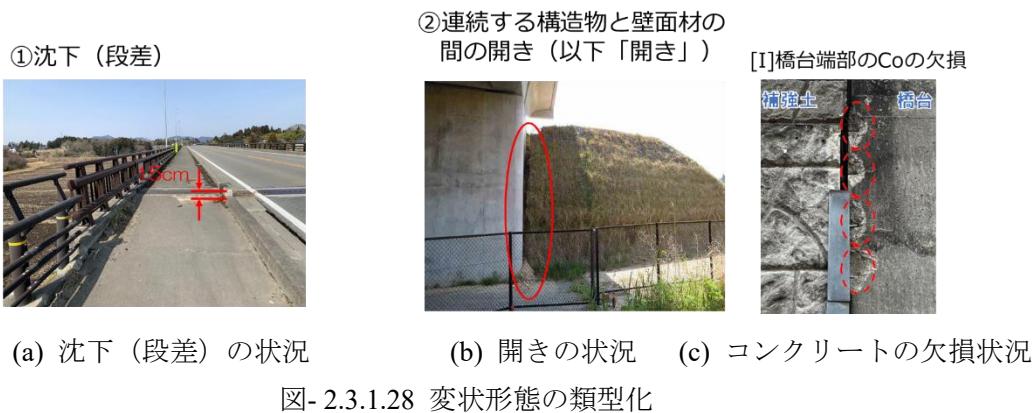
図-2.3.1.28 変形状態の類型化

(5)に示すとおり被害程度の大きい事例を抽出した結果から、橋台背面アプローチ部の補強土壁に特有の変形状態は、①沈下（段差）及び②連続する構造物と補強土壁の接合部の開き（以下「開き」）に類型化された（図-2.3.1.28）。また、令和6年能登半島地震では、②の際に、変位した壁面材と山形鋼が接触することによる橋台端部のコンクリートの欠損を確認している。

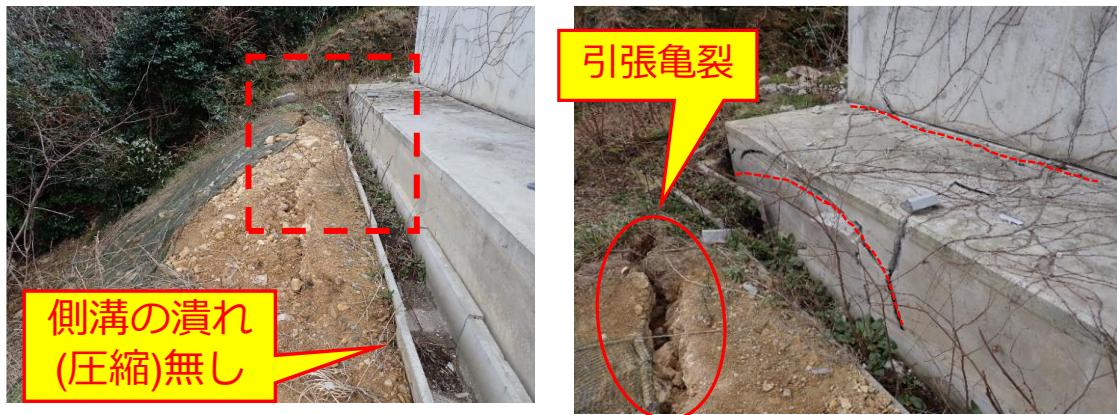
図- 2.3.1.33 には、橋台前面斜面の状況を示した。橋台前面の地盤に引張亀裂が生じていた一方で、橋台前面の斜面には、小規模な落ち込み等は認められるものの、橋台及びアプローチ部の不安定の誘因となるようなすべりの痕跡はみとめられなかった。これらのことからも、広く深い範囲で地盤の移動が生じ、橋台等に影響を及ぼした可能性が示唆される。

(a) A1 橋台前面の状況 (遠景)

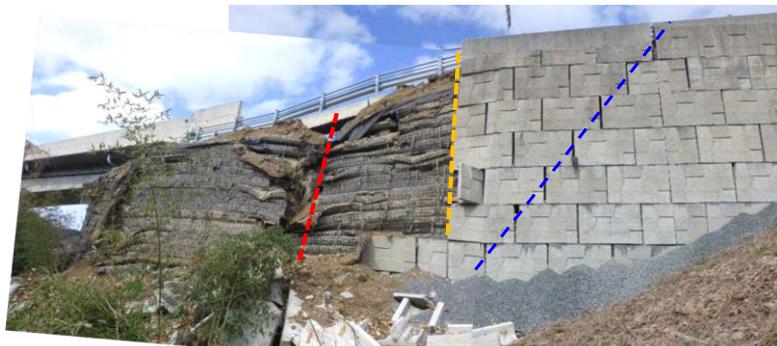
図- 2.3.1.37 に、A1 橋台側の左側面の写真を示す。A1 橋台側の左側面については、延長約 12m の範囲において概ねすべての壁面材が落下していた (図- 2.3.1.37(a))。この範囲は、補強材が連結されていた範囲と整合していた。延長約 12m のうち約 7.5m の範囲において、橋軸直角方向に約 4m 移動していた (図- 2.3.1.37 (b))。また、最上段付近の位置の補強材については、中央線から左側面 (崩壊側) へ約 1.4m の位置で破断していた (図- 2.3.1.37 (c))。

(a)正面の状態 (図中の線は、図- 2.3.1.36 (a)中の線に対応)

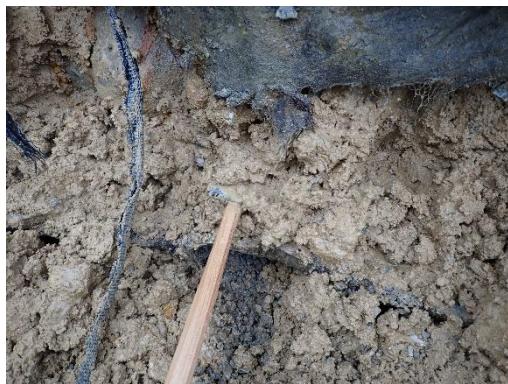
図- 2.3.1.38 下部の盛土材の状態

盛土材を観察したところ、現場発生土が使用されているようであった。図- 2.3.1.38 には、図- 2.3.1.37(b)に赤枠で示した範囲のクローズアップを示す。特に下部の盛土材は細粒であり、含水の量も多く少し掘ると水が滲み出した。点検ハンマーが容易にめり込むほどに泥濘化した状態であった。

図-2.3.1.43 に、推定される変状メカニズムを示す。まず、崩壊した側については補強領域の底部に著しく強度の小さい盛土材が存在しており、含水の量も多かった。当時の設計図書によれば、当該橋台背面アプローチ部には、基盤排水層が設置されていないようであり、これも盛土材の低強度を助長した可能性が考えられる。地震動が作用した際に、著しく強度の小さい盛土材の部分ですべりが生じ、その際に、連結型のため補強材の引き抜けが生じることなく補強材が破断し、最終的に崩壊したと考えられる。

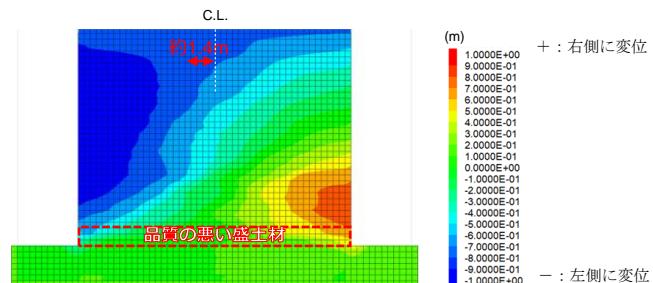
図- 2.3.1.41 残留水平変位のコンター図（下部の品質の悪い盛土材を想定した条件）

残留水平変位及び補強材の張力に着目して、有限差分法解析の結果を示す。図- 2.3.1.41 は、残留水平変位のコンター図であり、図の左側が崩壊した側である。解析においても、崩壊した側（図中の左側）に向かって大きな水平変位が発生した。また、解析上大きく動いた範囲（青色が濃い範囲）の端部は、現地調査で認められた補強材の破断位置（中央から約 1.4m）と概ね整合する傾向であった。図の右下においても大きな水平変位が発生した領域が認められるものの、現地調査では大きな変位は認められず、傾向は整合していない。品質の悪い盛土材が分布する範囲が、解析で想定した条件ほどには、図中の右側には分布していない可能性や補強土壁前面の地形等の立地条件が影響した可能性等が考えられる。

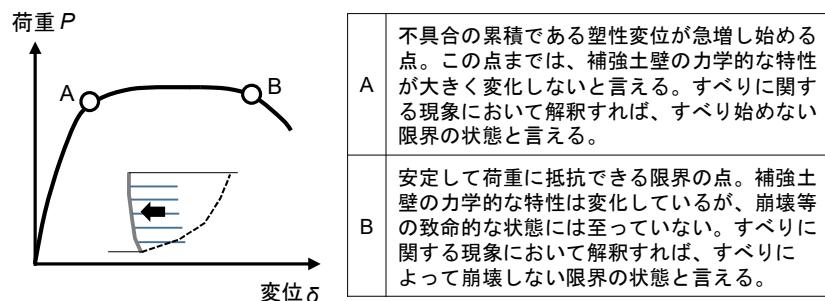
図- 2.3.2.8 水平力を受ける補強土壁の荷重-変位曲線（性能曲線）の模式図

時点は必ずしもすべり降伏点に対応しているとは限らず、補強土壁のすべり破壊を評価する際にはいかに A 点を評価するかが重要である。

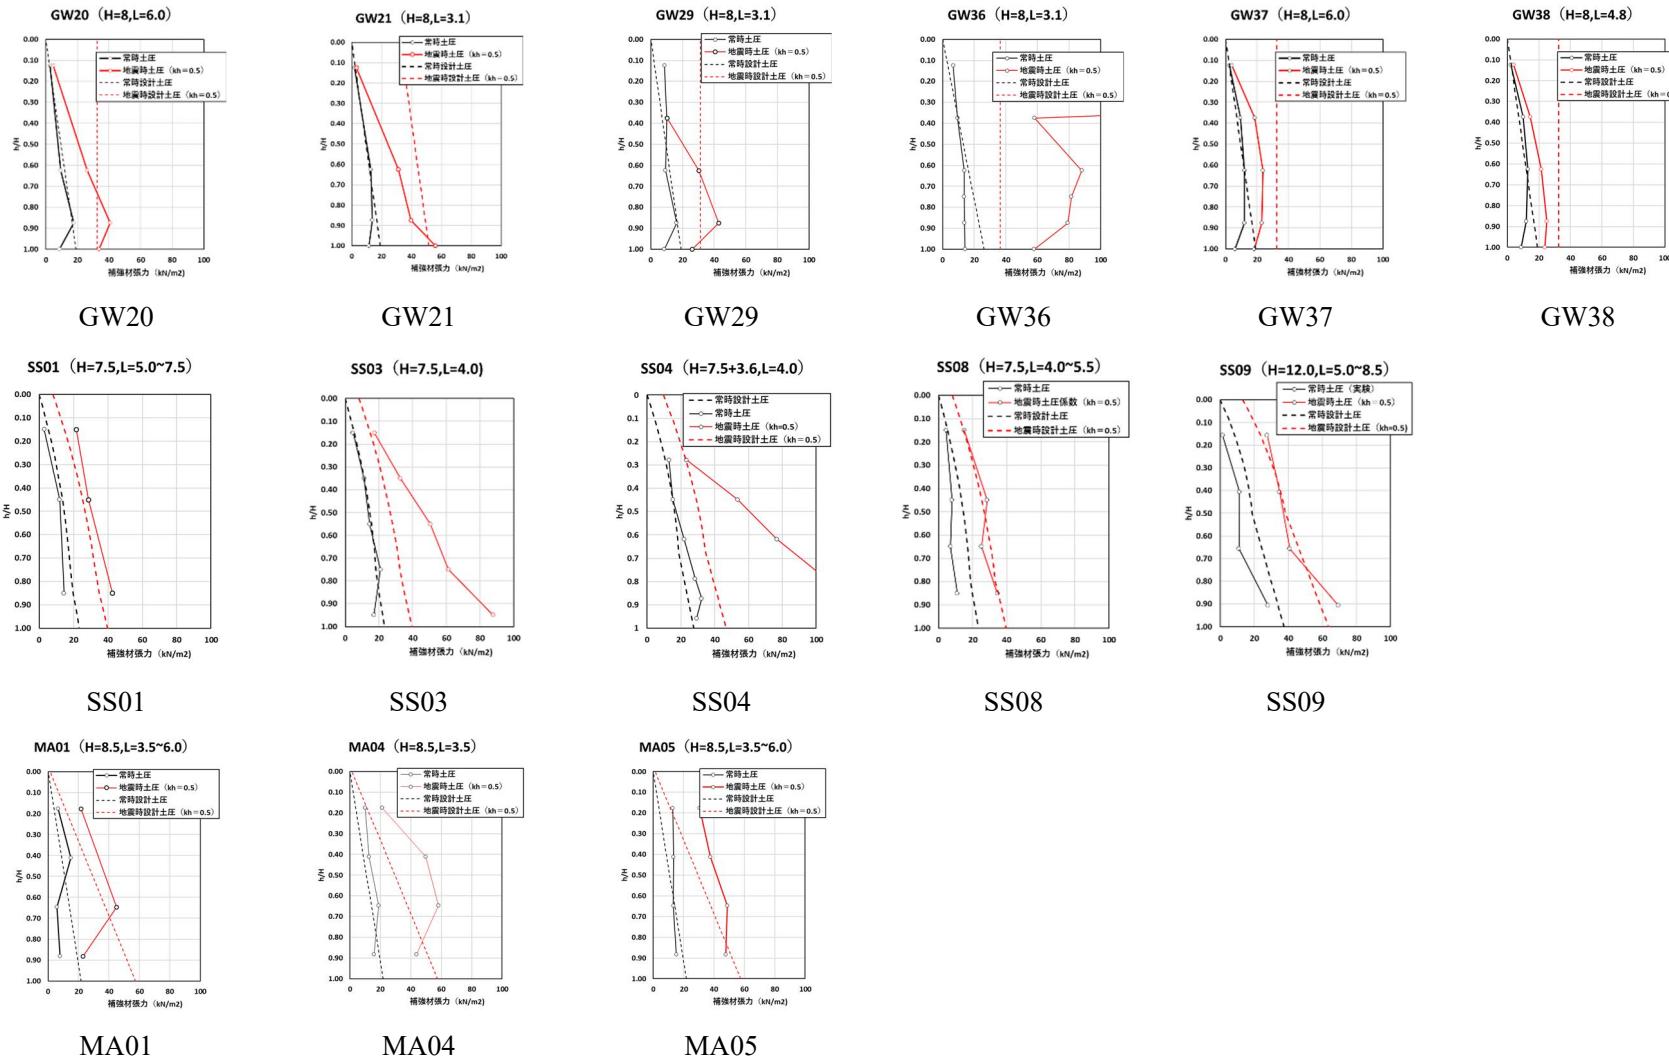
図- 2.3.2.12 各ケースの設計補強材張力と実験における補強材張力の比較

図- 2.3.2.12 に各ケースの補強材張力の深度分布を示す。図において、横軸は各段の補強材における長手方向の張力の最大値を示し、縦軸は天端からの補強材の深さ h を壁高 H で正規化して示している。また、黒は加振前の張力（以下「常時の張力」という。）を、赤は水平震度（設計値は入力地震動の加速度振幅より算出、実験値は平均応答加速度から算出）0.5 の時の応答ピーク時の張力を示しており、それぞれ実線が実験値、破線が設計値である。各工法とも、張力分布は概ね三角形分布となっていることが認められるものの、補強材長や壁高等の条件により補強土壁の安定性に乏しい場合は補強材の張力が設計値に比べ過大になる傾向が認められる。

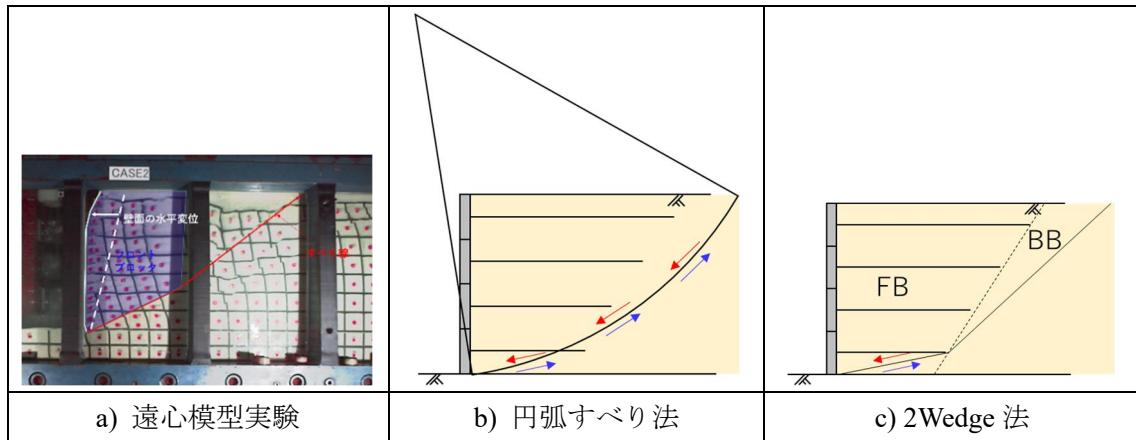
図-2.3.2.17 すべり安定照査手法の概念図及び遠心模型実験におけるすべり形状

する土圧として考慮していると定義した。さらに、本検討では円弧すべり法及び2wedge法により算出される安全率が1.0となる水平震度（慣性力）をすべり破壊の降伏震度として分析した。

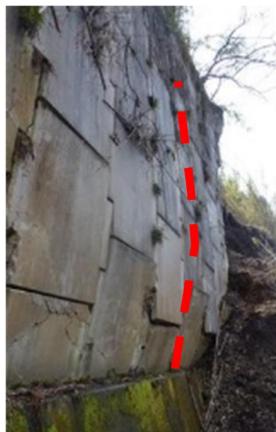
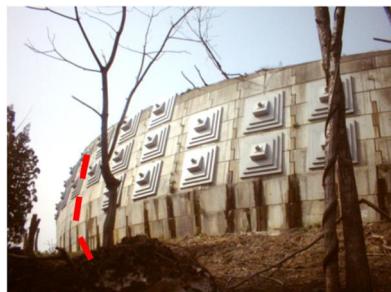
(a)撤去・再構築の事例
(平成 28 年熊本地震)

ここで、図- 2.3.2.20 には地震によって変状し撤去・再構築等が行われた補強土壁の事例を示した。いずれの事例も、遠心模型実験の壁高 ($H=7.5\text{ m}$) と同程度の壁高を有する。壁面の水平変位はそれぞれ 0.50 m と 1 m 程度であり、遠心模型実験ではこれより大きな変位まで載荷が行われている。また、遠心模型実験においてレベル 2 地震動を入力した際の応答の範囲における水平変位は、これらの事例における壁面の水平変位に比べ十分に小さいものであった。

壁高:約 7.5 m
水平変位:約
 0.50 m

壁高:約 8 m
水平変位:
約 1 m

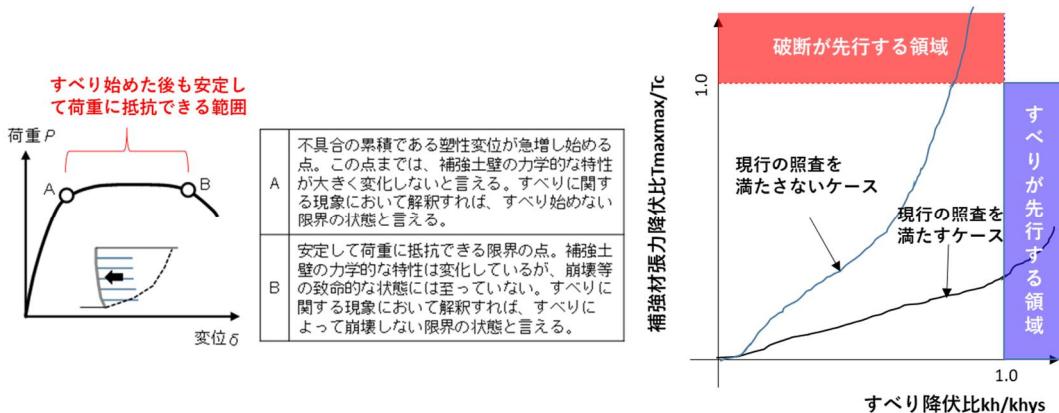
図-2.3.2.23 補強土壁の安全性に関する概念図

これらのことから、補強土壁の維持管理に際しては壁面の水平変位量や傾斜角等の外観上の変化を把握することで、補強土壁の状態や残存耐力を推定できる可能性が考えられる。また、維持管理時には壁面の水平変位量や傾斜角等の外形を把握し、2.3.2(4)の状態と比較することで、補強土壁の状態を評価するうえでの一つの目安とすることが有効であると考えられる。

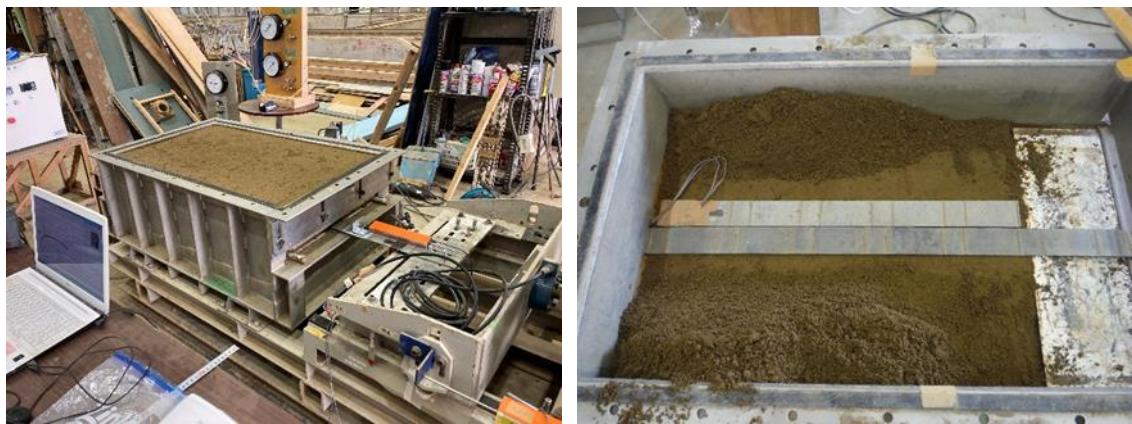
図- 2.3.3.11 引抜き試験装置および試験補強材設置状況

(a) 引抜き試験装置 (b) 試験補強材設置状況 (Case.4 平行)

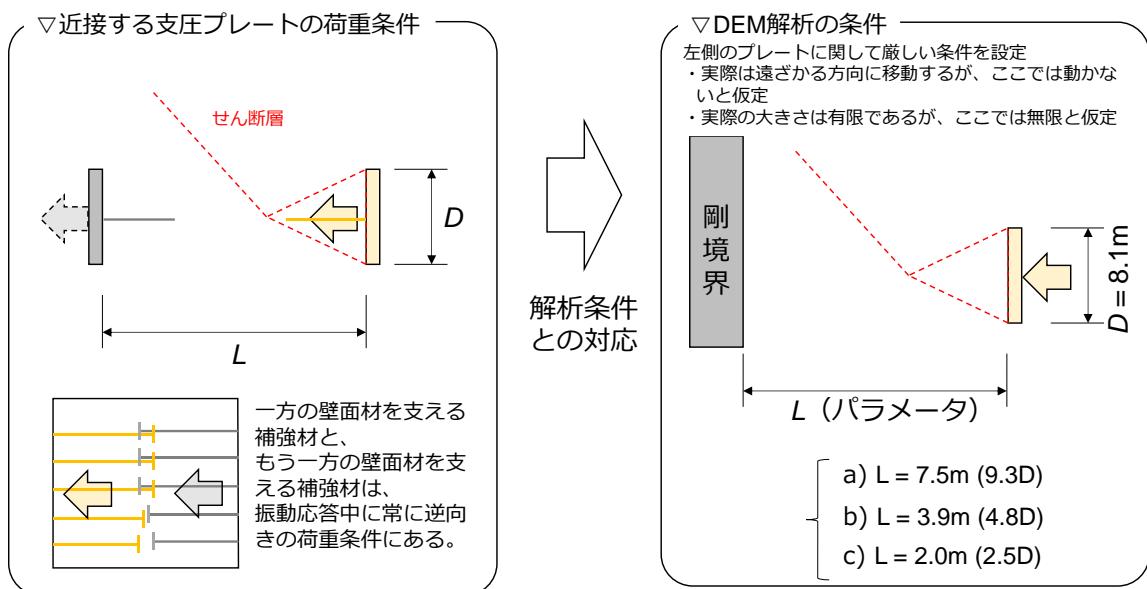
図-2.3.3.13 支圧プレートの引抜き挙動の3次元DEMシミュレーションの概要

また、隅角部のように補強材が交差する場合には、プレートが近接することで抵抗領域が重複し、引抜き抵抗のメカニズムが単独の補強材の場合とは異なるものとなり、引抜き抵抗力に影響を与える可能性がある。これについては、データを収集し引き続き検討していく。

※図中のせん断層（赤破線）は、既往の実験結果^{2.3.3-7)}に基づいて仮定したもの

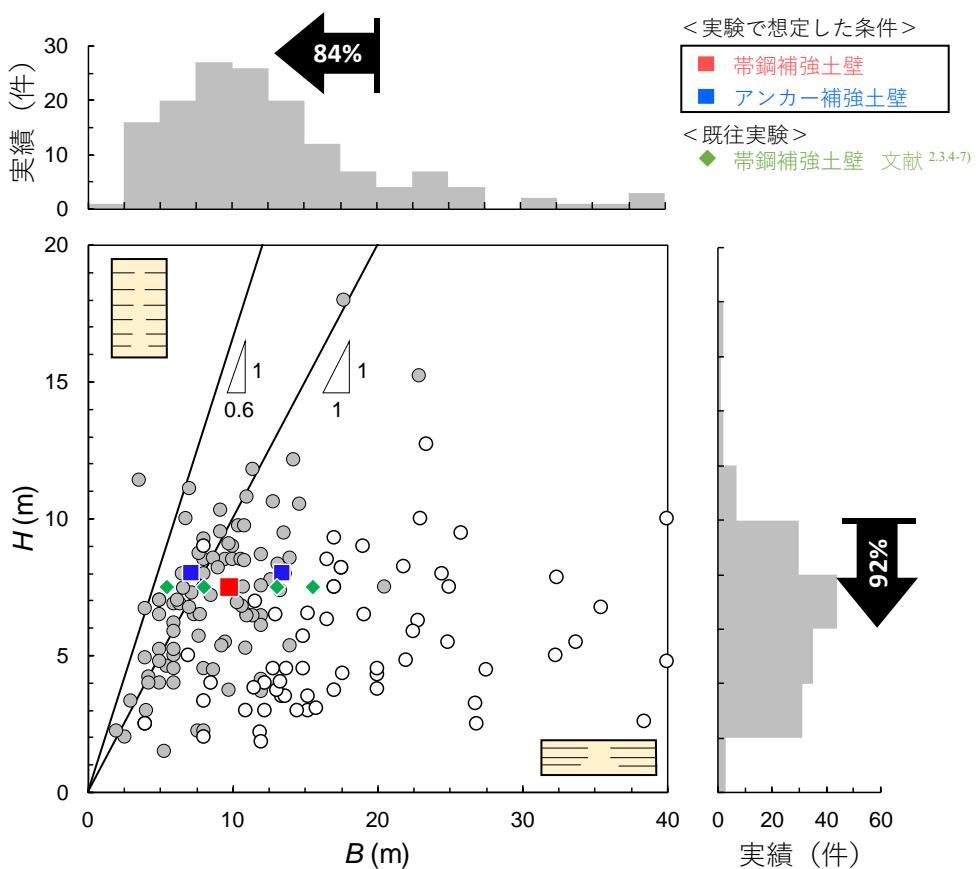
図- 2.3.4.7 実績分布と実験および既往実験で想定した条件

実験対象とする両面補強土壁の形状の決定にあたり、志村ら^{2.3.4-7)}の研究で実施した振動台実験で用いた両面補強土壁の壁高 H と幅 B の関係および本項で示す模型実験で用いた両面補強土壁の壁高 H と幅 B の関係について、図- 2.3.4.6 の実績分布にプロットしたものを図- 2.3.4.7 に示す。なお、志村ら^{2.3.4-7)}によると、片面型と両面型（それぞれ $H/B=0.48, 0.57, 0.94, 1.36$ ）を比較したところ、応答加速度、作用土圧、補強材張力並びに壁面水平変位に関して大きな差異はないという結果が報告された。

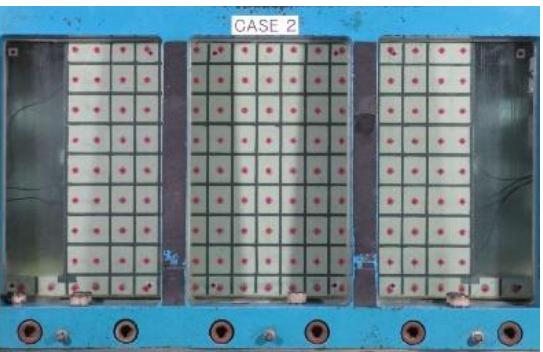
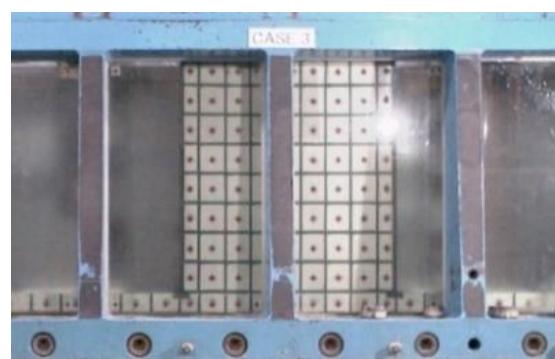
図- 2.3.4.9 模型構築完了（実験前）状況

(b) MA02 両面型（独立型・H/B=0.60）

(c) MA03 両面型（連結型・H/B=1.10）

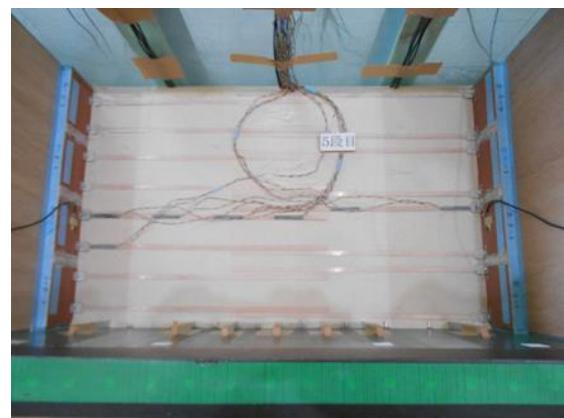
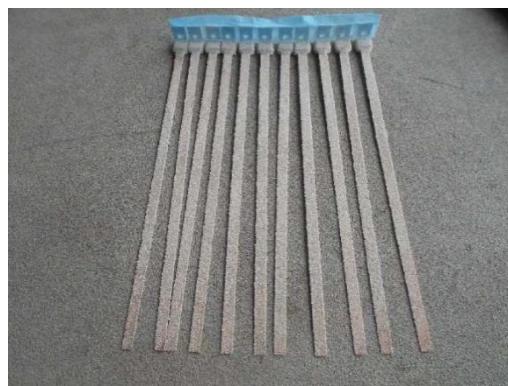
図- 2.3.4.19 模型構築状況

(b) TA02' 両面型 ($H/B=0.77$)

(c) 補強材模型

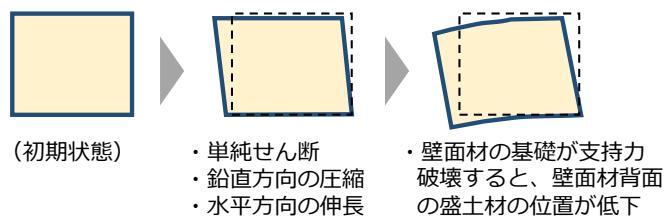
図-2.3.6.6 盛土材の主な変形形態（この分析では補強材の変形は盛土材の変形と適合していると仮定しているため、図の外形は補強材の位置および変形を表していることになる）

一連の盛土材の変形を図解したものが図-2.3.6.6である。すなわち、水平力を受けると盛土材には単純せん断変形と鉛直方向の圧縮が生じる。ただし、壁面材の基礎が支持力破壊すると、壁面材背面の盛土材の位置が下がり、補強材の位置や形状の不整の程度が増加する。

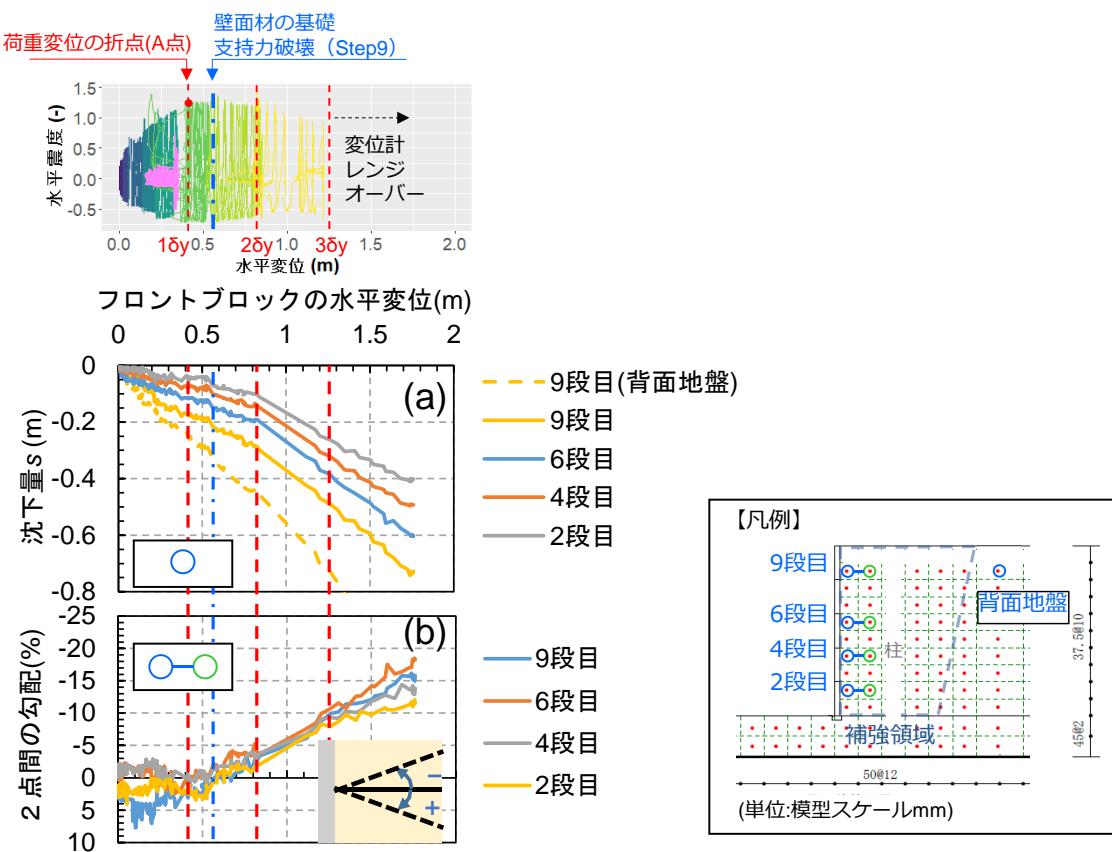
図-2.3.6.7 壁面材と補強材の接合部周辺における補強材の沈下量および勾配の推移

図-2.3.6.7 は、水平変位の増加に対する壁面材と補強材の接合部周辺における補強材の沈下量および勾配の推移を示したものである。ここで、補強材の沈下量および勾配は図の凡例の位置に設置された標点を画像解析(PTV)した結果より算出したものである。水平震度と水平変位の関係と合わせて確認すると、載荷の初期には水平震度の増加に伴い水平変位と沈下量 s が漸増した。壁面材の基礎が支持力破壊するまで(水平変位が約 0.55 m 未満)は、補強領域の天端付近において 0.2m 程度の沈下が生じた状態(沈下/壁高=2.7%)においても、2 点間の勾配は初期状態からの変化はほとんどない。すなわち、補強材に極端な不整は発生していないことが分かる。対して、壁面材の基礎が支持力破壊すると(水平変位が約 0.55 m 以上)、2 点間の勾配は単調に増加し、補強材の形状の不整が進展した。

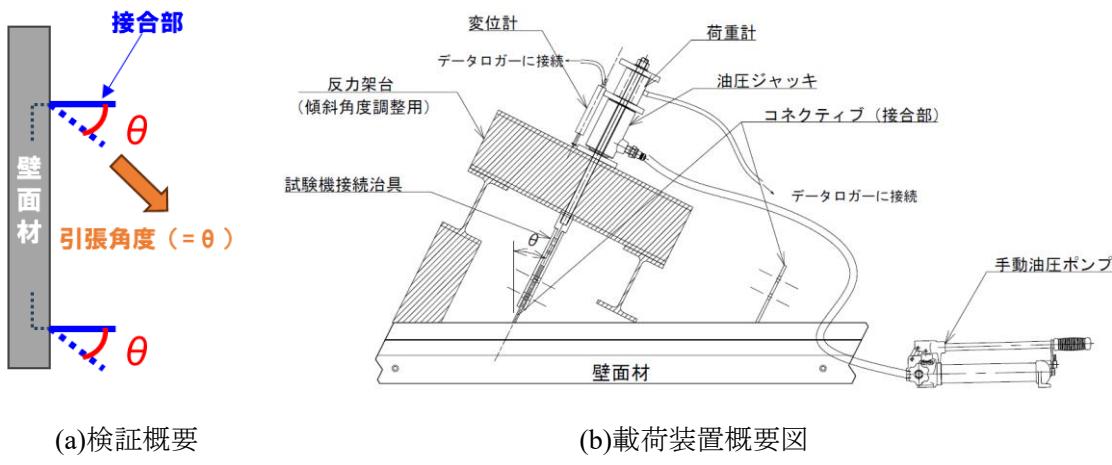
図-2.3.6.11 実験の概要図

実験ケースを表-2.3.6.2 に示す。接合部の角度は、通常の状態である 0° 、曲げ角度 25° 、 30° 、 35° および 45° の 5 種類とし、それぞれの角度で 3 回ずつ（全 15 回）の実験を実施した。帶鋼補強土壁では、接合部および補強材の各部材の耐力照査において、階層設計がされており、接合部の耐力は補強材の耐力を超えるように設計されている。このことから、本検証における目標荷重は帶鋼補強土壁において標準的に用いられている補強材の耐力（SM490A 材、有効断面積 180mm^2 、引張強さ 490N/mm^2 ）と設定し、目標荷重を超過することで接合部においても必要な耐力を有していると判断した。なお、載荷はピーク値が得られるまで行った。

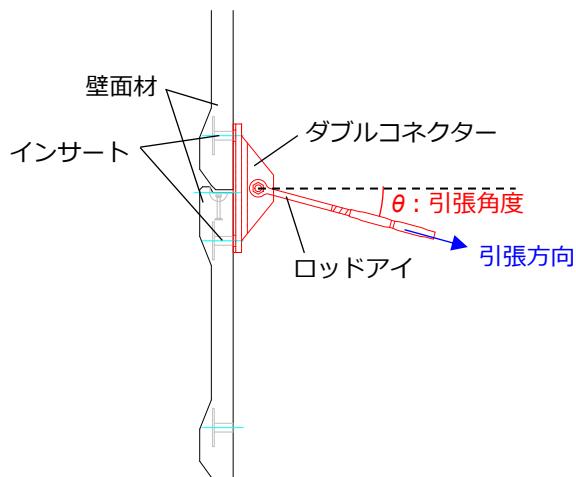
図-2.3.6.15 検証の概要

試験ケースを表-2.3.6.3 に示す。接合部の引張角度は、壁面材に対して直角となる 0° 、盛土沈下方向（下方）～角度 15° 、 30° および 45° の 4 種類とした。壁面材のコンクリートの圧縮強度については、アンカー補強土壁における基準強度 ($f_{ck} = 40\text{N/mm}^2$ 以上) の範囲全ての耐力を保障するように計画した結果、載荷日材齢における圧縮強度は 36.2 N/mm^2 であった。アンカー補強土壁では、接合部および補強材の各部材の耐力照査において、階層設計がされており、接合部の耐力は補強材の耐力を超えるように設計されている。このことから、本検証における目標荷重は、アンカー補強土壁において標準的に用いられている補強材の耐力 (SNR490B 材、有効断面積 168.7mm^2 、引張強さ 490N/mm^2) と設定し、目標荷重を超過することで接合部においても必要な耐力を有していると判断した。なお、載荷はピーク値が得られるまで行った。

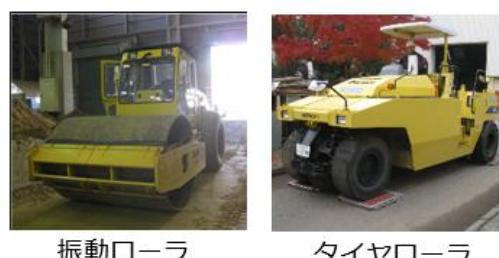
図-2.3.7.9 大型転圧機械（例^{2.3.7-8)}）

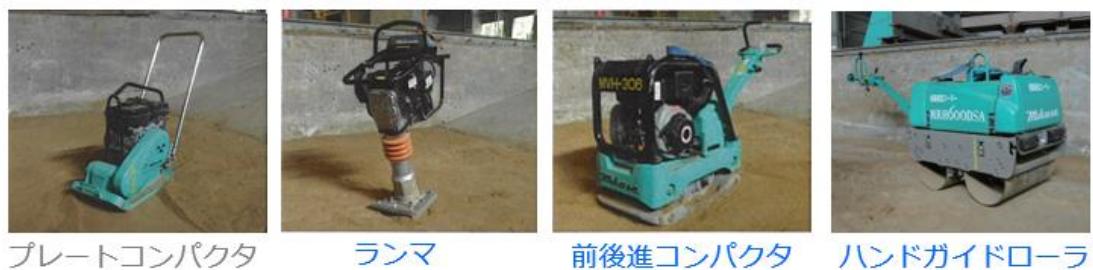
図-2.3.7.10 小型転圧機械 (例 2.3.7-8)

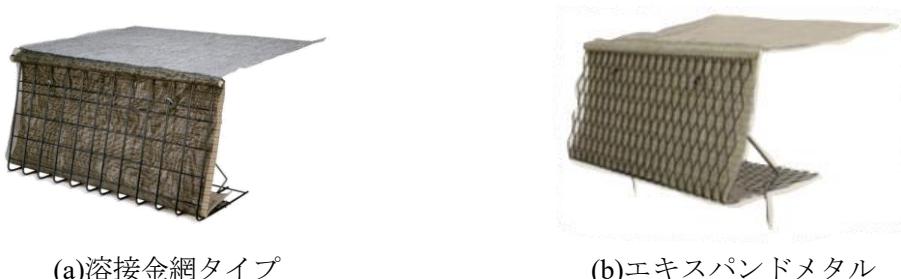
図-2.3.8.2 鋼製枠壁面材 2.3.8-2

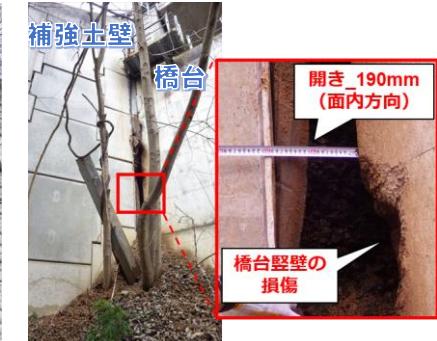
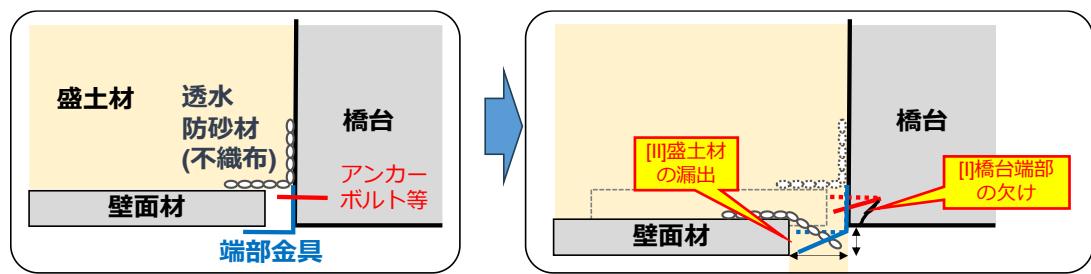
(b) 盛土材の漏出

(c) 現象イメージ (平面図)

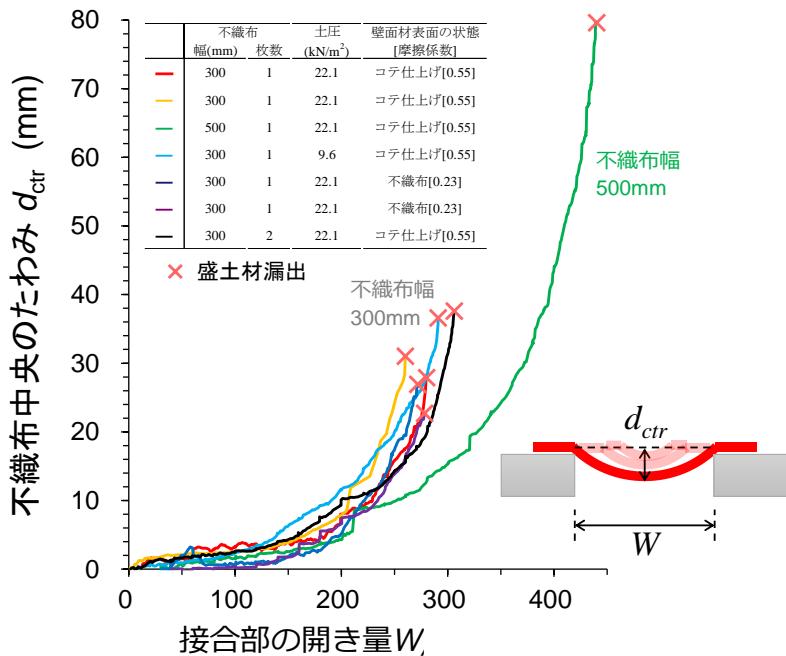
図- 2.3.9.10 開きと不織布たわみの関係

接合部の開き W が盛土材漏出限界点に近付くにつれて不織布中央のたわみ量が急増していることが確認された。不織布の両端は、どちらかに偏ることなくほぼ均等に引き抜けた。たわみが増加しいったん盛土材が漏出すると、一気に不織布が抜け落ちることが確認された。なお、実験では不織布の裂断は発生していない。実験では、土被り圧、剛性、粗度の影響を確認するために条件を設定したものの、これらの条件は不織布の盛土材漏出抑制の機能に対しては有意な影響を与えたなかった。本実験の条件の範囲では、これらの影響は無視して扱うことができると考えられる。これに対して、不織布の幅の影響は大きく、不織布の幅を広くするとより大きな開きまで盛土材の漏出を抑制可能であった。

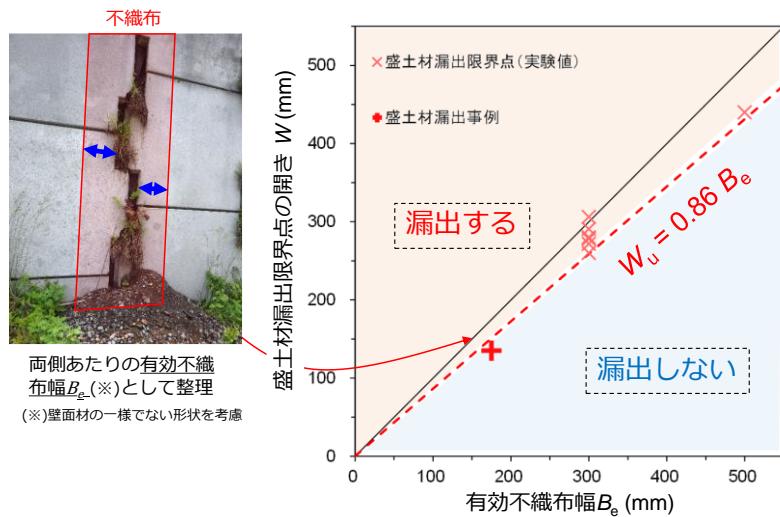
図- 2.3.9.11 不織布の幅一盛土材が漏出したときの開き

実験における盛土材漏出限界点の開き W_u と有効不織布幅 B_e の関係について、1次関数で表すと、 $W_u = 0.86 B_e$ の関係が得られる。つまり、設定された開きを 0.86 で除した値が盛土材を漏出させたいために必要な不織布幅ということとなる。

この開きに対して、盛土材の漏出抑制のために一般的に用いられている不織布により対処する場合には、本項 3)の実験結果に基づくと不織布の幅として 349 mm (=300mm/0.86) が必要となる。これに、不織布の片側だけが抜けるなどの挙動の不確実さに対する余裕を持たせることを考えると、幅 1000mm 以上とするのがよいと考えられる。また、ここで示した不織布以外の対処方法による場合には、不織布による場合と同等の性能となるように検証するのがよいと考えられる。さらに、壁高が高いなど補強土壁の挙動に、より高い信頼性を確保することが求められる場合には、壁面材で巻き込む構造等も個別に検討するのも一案と考えられる (図- 2.3.9.12)。

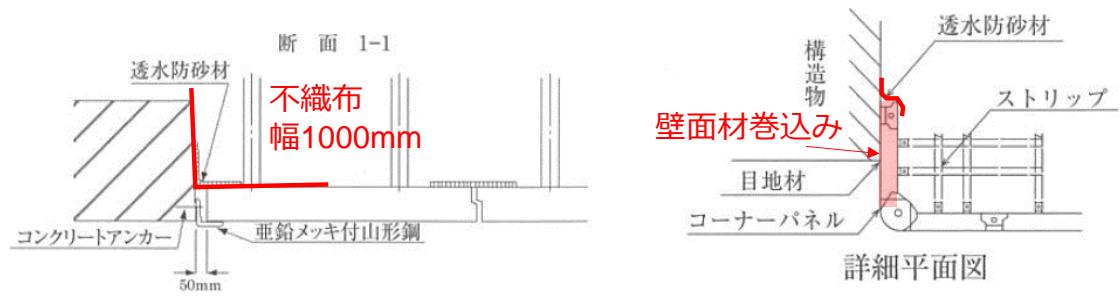
(a)不織布による対策

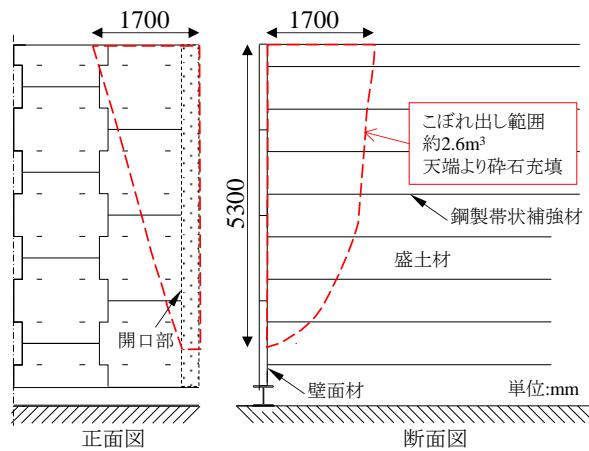
図- 2.3.9.14 盛土材の漏出範囲 2.3.9-6

②接続部の開きが生じた状態では、降雨の進行に伴って開口部から盛土材が漏出した。降雨の継続とともに盛土材の漏出が進行し、最終的には約 2.6 m^3 （補強領域の体積比 1.8% ）の盛土材が漏出し、補強土壁の盛土天端部には陥没が発生した。図-2.3.9.14 に盛土材が漏出したことで空洞となった範囲を示す。その後、盛土材が漏出した状態に対する措置としてこの空洞に碎石を充填した。具体的には、開口部を当て板により閉塞し、陥没した天端から碎石（C-40）を空洞が埋まるまで自由落下させ、天端高さにて敷均した。表-2.3.9.5 に本実験に用いた盛土材及び充填に使用した碎石の土質試験結果を、図-2.3.9.15 に碎石の充填状況を示す。
