橋台背面アプローチ部等の設計に関する共同研究

(補強土壁の検証編)

Joint research on requirements and performance evaluation
about Embankments or other Structures as Abutment Approach.
(Verification of Reinforced Soil Walls)

キーワード: 橋台背面アプローチ部、性能検証、補強土壁、軽量盛土

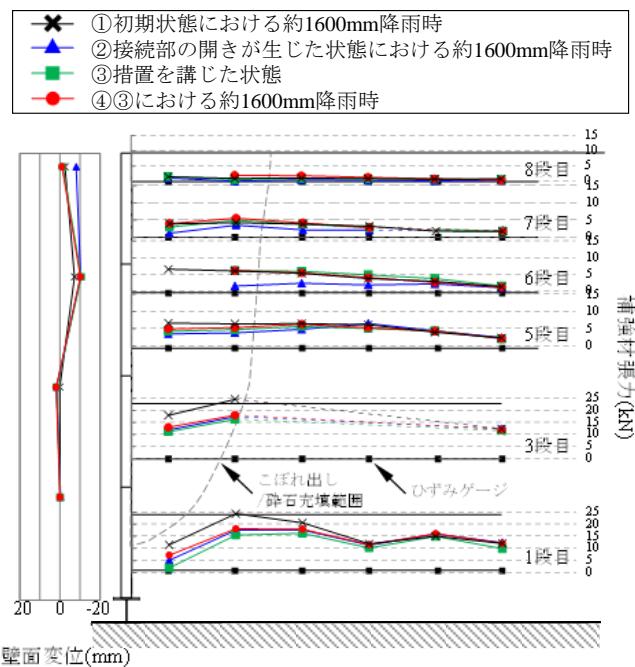
図- 2.3.9.16 壁面変位及び補強材の張力分布 2.3.9-6

以上より、本実験の条件では、 $2.6m^3$ （補強領域の体積比 1.8%）程度の漏出であれば、開口部を閉塞して盛土材を再充填すれば、その後、補強土壁に生じる不具合が急激に進行するようなことはないことが確認された。

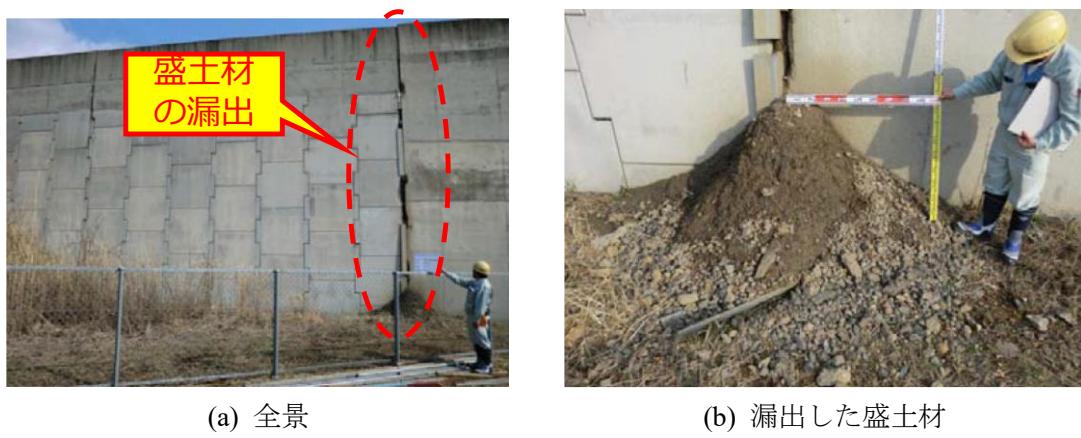
図-2.3.9.18 盛土材漏出（地震後）2011年東北太平洋沖地震（震度6弱）

当該事例の補強土壁は、橋台背面アプローチ部に設置された壁高約10mの補強土壁である。2011年東北太平洋沖地震の際に、図-2.3.9.18に示すように橋台と補強土壁の接続部において約6cmのずれ及び約6cmの開きが生じ盛土材が漏出した。この接続部の開きに対する措置として、図-2.3.9.19のように鋼板により開口部を閉塞し天端から盛土材の充填が行われた。

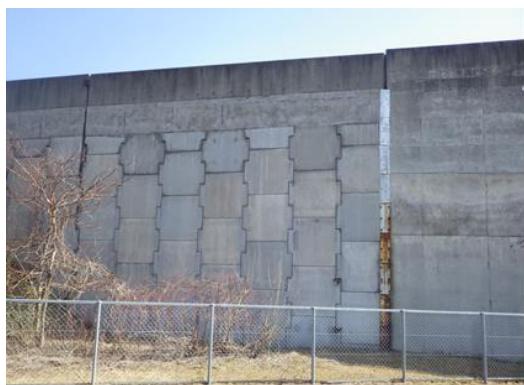
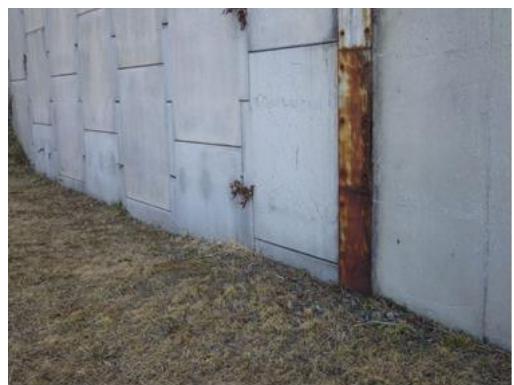
約 10 年後の 2021 年 2 月 13 日に福島県沖の地震が発生し、当該補強土壁の位置する範囲において震度 6 弱の揺れが発生した。図- 2.3.9.20 は地震後の接続部の外観である。この地震による盛土材の漏出は発生しておらず、措置の機能が維持されていることが確認された。ただし、図- 2.3.9.20 (b) のように鋼板の腐食が認められることから、耐久性を考慮して閉塞に使用する材料の選定等を行う必要があると考えられる。また、接続部の開きが進行することを想定し、図- 2.3.9.21 のような構造も検討した方がよい。今後も継続的に観察し、長期的に措置の効果を検証していくことが課題である。

(a) 全景

(b) 下部のクローズアップ（漏出無し）

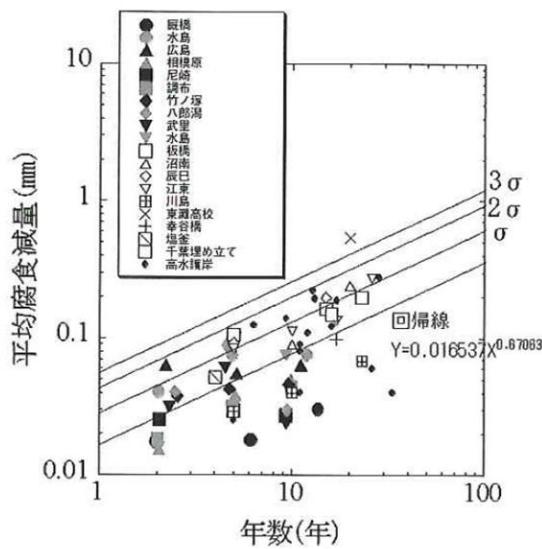
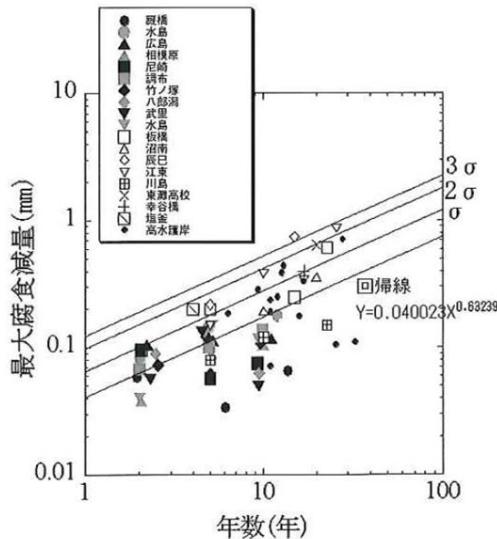
守屋ら^{2.3.10-2)}は、全国20地点で経過年数26年までの一般的な土壤における埋設環境にある土木用鋼材を対象に、腐食に関する調査結果の整理を実施した（図-2.3.10.1）。その結果、沿岸部の鋼材腐食は顕著な結果となっており、埋設された鋼材の腐食速度は経年的に低下し、鋼材の100年後の片面あたり平均腐食減量は約1mmであるとしている。ここで、守屋らの研究においては、鋼材の腐食減量の指標としてその片面あたりの値が用いられている。片面あたりの値が用いられている理由は、「鋼管杭の場合、杭頭部が基礎等コンクリートで閉鎖環境にあるため、鋼管杭内面はほとんど腐食しない。このため鋼管杭の腐食減量は外面のみの片面腐食と考えられる。」とされている。ここで、その形状の特性に鑑みれば、鋼製補強材のうち、棒鋼については鋼管杭と同様にその周面が土と接する考え方である。対して、鋼製補強材の帶鋼については、その全周が土と接する点に違いがある。

図-3 平均腐食減量の経年変化

図-6 最大腐食減量の経年変化

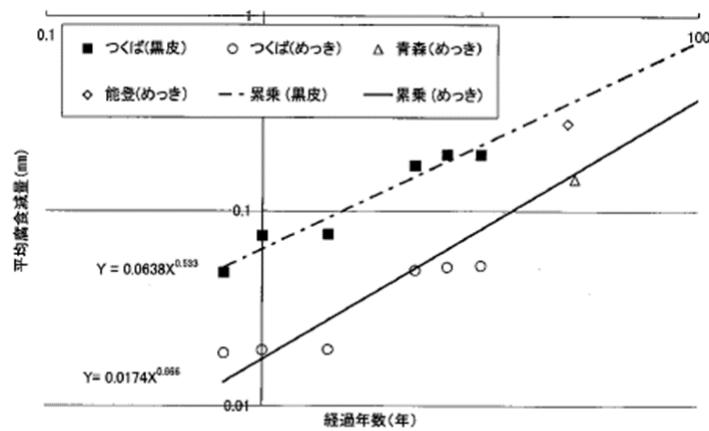
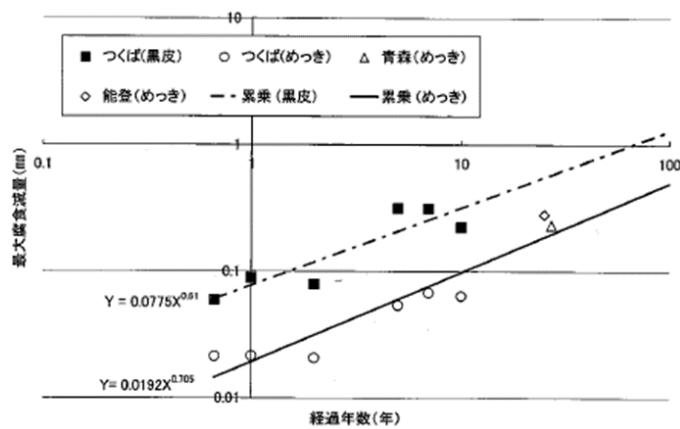
補強土壁マニュアル 2.3.10-3)では、経過年数 27 年までの補強土壁を対象に、鋼製補強材の腐食実態の調査結果が示している(図-2.3.10.2、表-2.3.10.1)。結果としては、めっき(HDZ35)した鋼製補強材の盛土内における 100 年後の腐食減量(平均)の予測値は、両面あたりで 0.37mm(片面あたり 0.19mm)、腐食減量(最大)の予測値は、両面あたりで 0.49mm(片面あたり 0.25mm)と示されている。

技資料 6-8 モニタリング試験結果(平均腐食減量、両面)

技資料 6-9 モニタリング試験結果(最大腐食減量、両面)

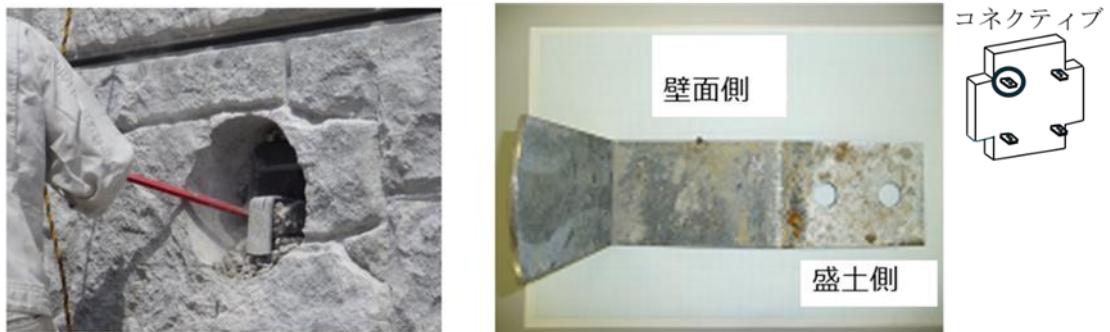
図- 2.3.10.4 壁面材削孔によるサンプル採取の例

腐食減量を測定するにあたって、鋼製補強材またはコネクティブのサンプルを採取した。供用中の補強土壁では、図- 2.3.10.4 に示したように壁面材を削孔しコネクティブを採取した。採取後には、図- 2.3.10.5 に示したように代わりとなる新たなコネクティブを設置し、壁面材を含めて元の形状・材料となるように復元した。供用が終了した補強土壁に対しては、撤去時にサンプルを採取した。

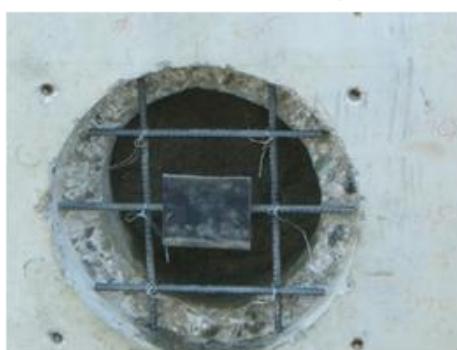
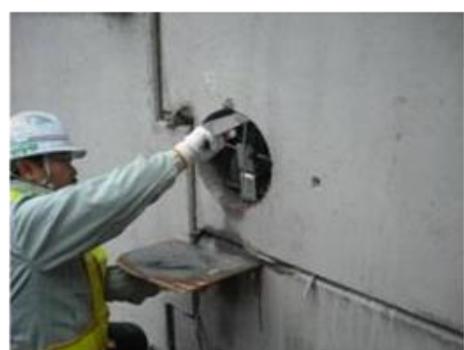
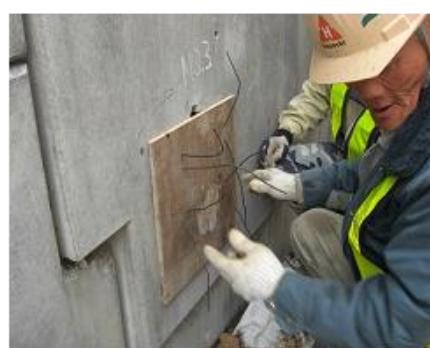
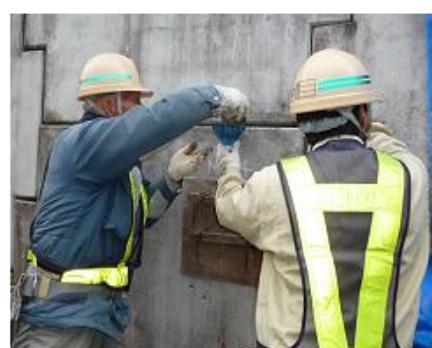
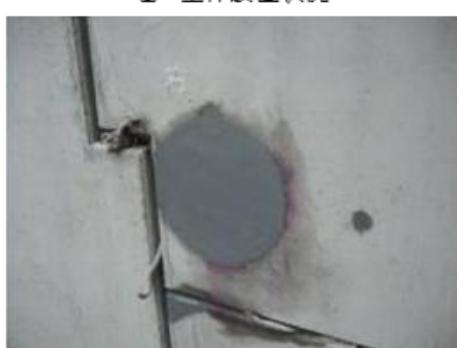
図- 2.3.10.5 供試体採取後の壁面材の復元方法の例 2.3.10-5)

② 盛土材充填

③ 補修用配筋

④ ポリマーセメント充填

⑤ 型枠設置状況

⑥ モルタル充填

⑦ 補修完了

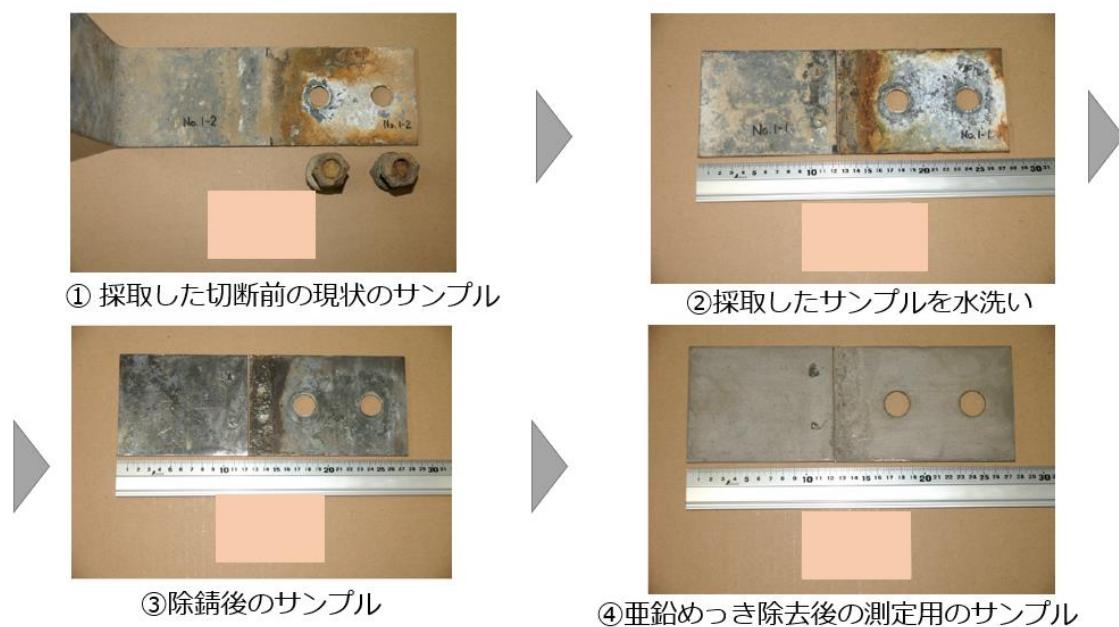
図- 2.3.10.6 採取したサンプルの下処理の手順

採取した鋼製補強材等のサンプルについては、腐食減量の測定に供するために下処理を行った。下処理の手順は図- 2.3.10.6 のとおりで、まず、採取した供試体を水洗いし（②）、除鏽後（③）に薬液（希硫酸水溶液）で浸漬して残存亜鉛めっきを除去し、水洗乾燥後に亜鉛めっき除去後（④）を測定用の供試体とした。

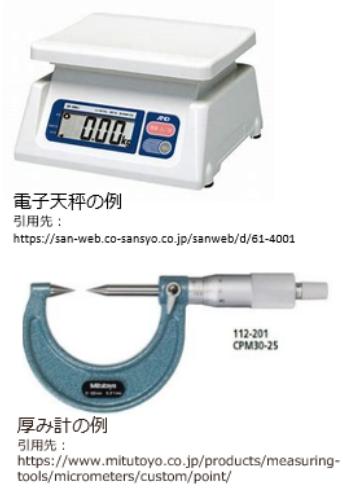
腐食減量の測定にあたっては、サンプルの表面に凹凸があると、肉厚測定では安定して適正な計測をすることが困難であることが多いため、重量測定を基本とした。ただし、明らかに孔食等の不均一な腐食が生じている場合には、肉厚測定も併せて実施し腐食減量が過少に評価されることがないようにした。重量測定および肉厚測定による腐食減量の測定方法を図- 2.3.10.7 に示す。

重量測定	①残存亜鉛めつき除去後の鋼材重量の算出 電子天秤等を用いて、1サンプルを計量する。
	②鋼材の欠損重量の算出 = 初期鋼材重量 - 残存亜鉛めつき除去後鋼材重量
	③腐食減量の算出 = 鋼材の欠損重量/(鋼の比重×サンプルの面積)
肉厚測定	①残存亜鉛めつき除去後の鋼材厚みの計測 厚み計を用いて、残存亜鉛めつき除去後の1サンプルに対し、それぞれ16箇所程度(長さ方向25mm or 30mm、幅方向10mm or 20mm)の厚みを計測する。
	②腐食減量の算出 = 初期鋼材厚み - 残存亜鉛めつき除去後の鋼材厚み

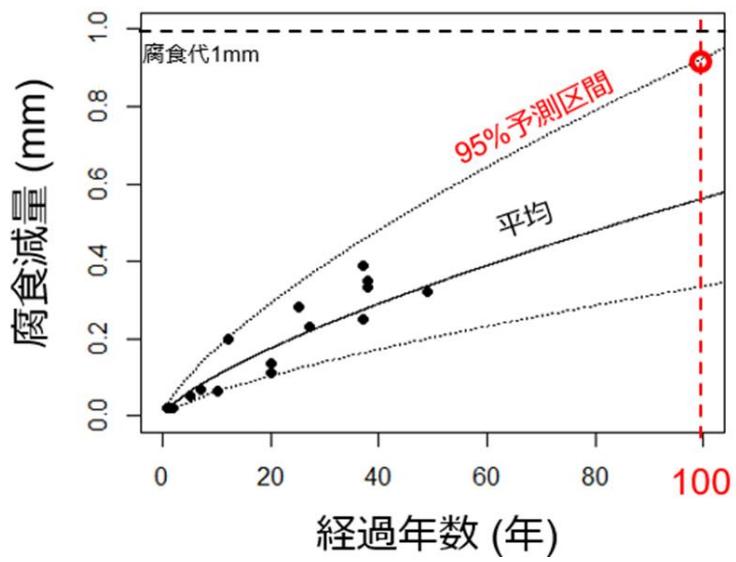
図- 2.3.10.8 鋼製補強材の腐食減量の調査結果（最大）

図-2.3.10.8 に、経過年数と腐食減量の最大値の関係を示す。図には、統計量として平均及び95%予測区間を示した。この結果によれば、例えば 100 年後には鋼製補強材の腐食減量（最大）は 95%の確率で約 0.9mm（両面当たり）の範囲に収ると推定される。同様に、図-2.3.10.9 には鋼製補強材の腐食減量（平均）を示しており、95%の確率で 0.75mm（両面当たり）の範囲に収ると推定される。

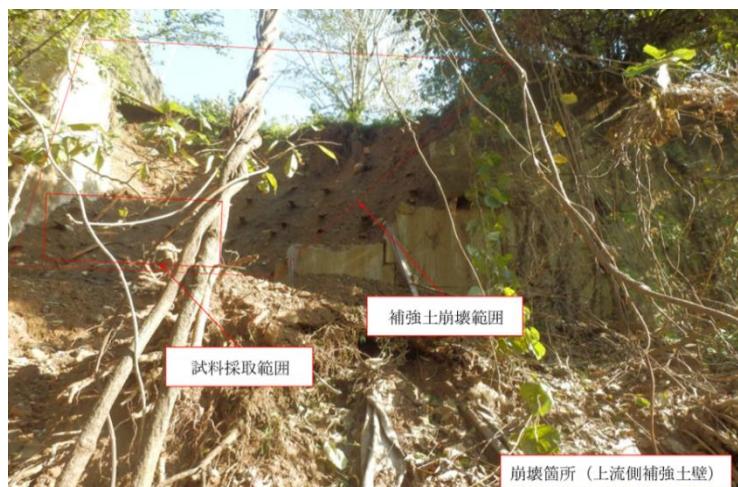
図-2.3.10.11 状況写真

竣工後34年を経過した帶鋼補強土壁（壁高9.75m）において、補強材の著しい腐食が発生した。この事例では、1982年9月の竣工後から34年が経過した2016年9月に、台風により補強土壁の壁面材の一部が延長約9mにわたって崩落した。その際に、一部の鋼製補強材が著しく腐食していたことが確認された（図-2.3.10.11）。

復旧のために補強土壁が解体（2020年4月）されることにあわせて、腐食要因特定のための調査が実施された。

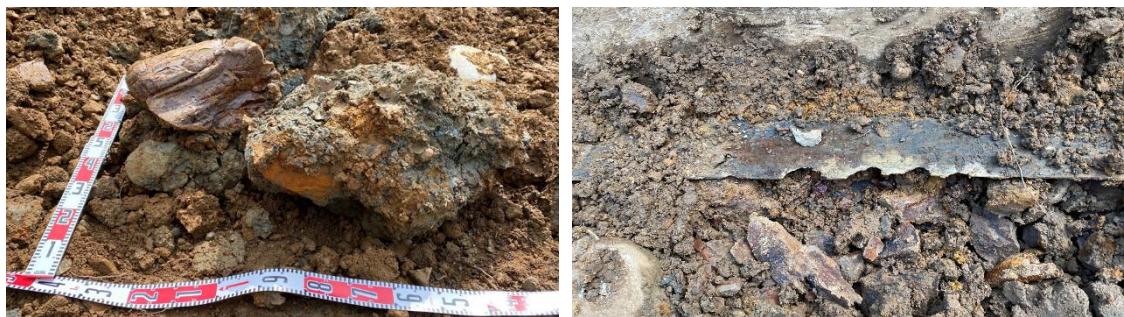
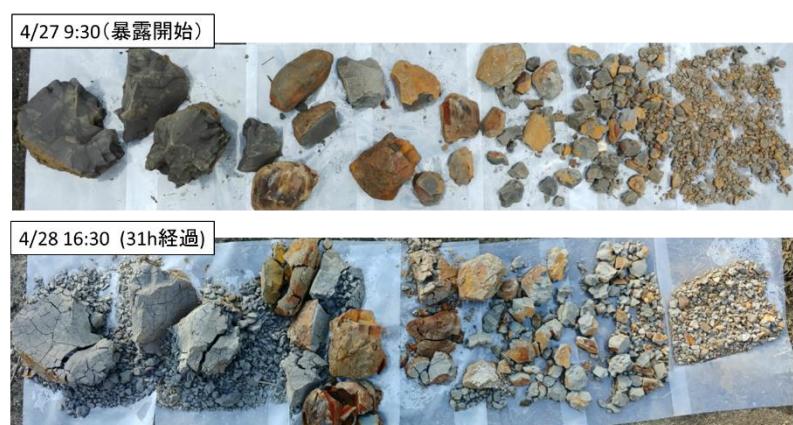
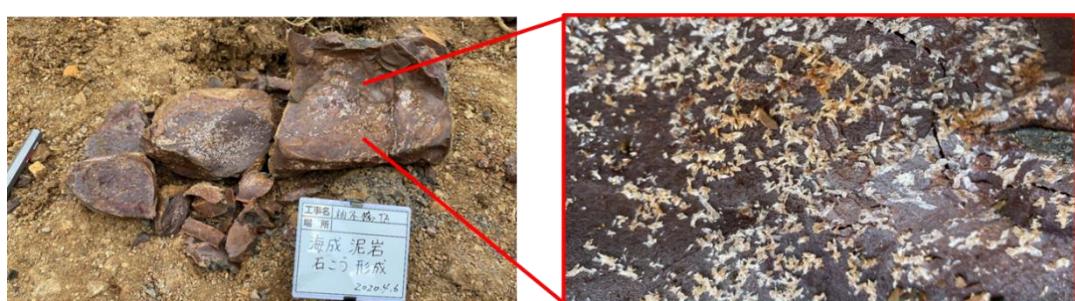
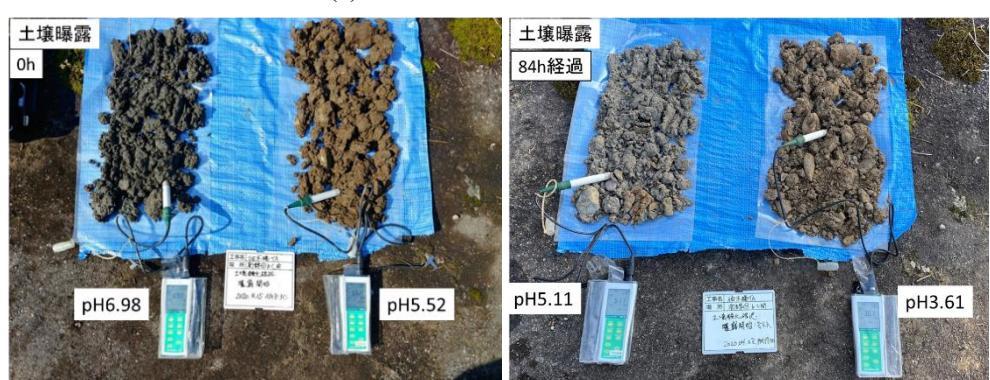
図- 2.3.10.16 使用されていた盛土材の外観

図- 2.3.10.16 には、使用されていた盛土材の外観を示した。図中(b)には、盛土材に含まれていた泥岩の岩塊を気中で暴露した際の外観の変化を示した。暴露前には岩塊の状態を保っていたものの、暴露開始から 31 時間後には著しく細粒化が進行した。また、図中(c)に示したように岩塊の断面には針状の析出物が認められた。盛土材を屋外にて暴露し、その前後で pH を計測した結果、図中(d)のように 84 時間の暴露により酸化が進行することが確認された。

(a)盛土材中の泥岩（軟岩）

(b)盛土材中の泥岩の暴露による外観の変化（細粒化）

(c)盛土材中の泥岩の析出物

(d)盛土材の暴露（空気酸化）

これらの観測された盛土材の特徴は、既往の知見における海成粘土の特徴（表- 2.3.10.7 及び表- 2.3.10.8）に合致するものであり、したがって当該補強土壁に使用された盛土材の主体である泥岩は海成泥岩（粘土）であると判断される。

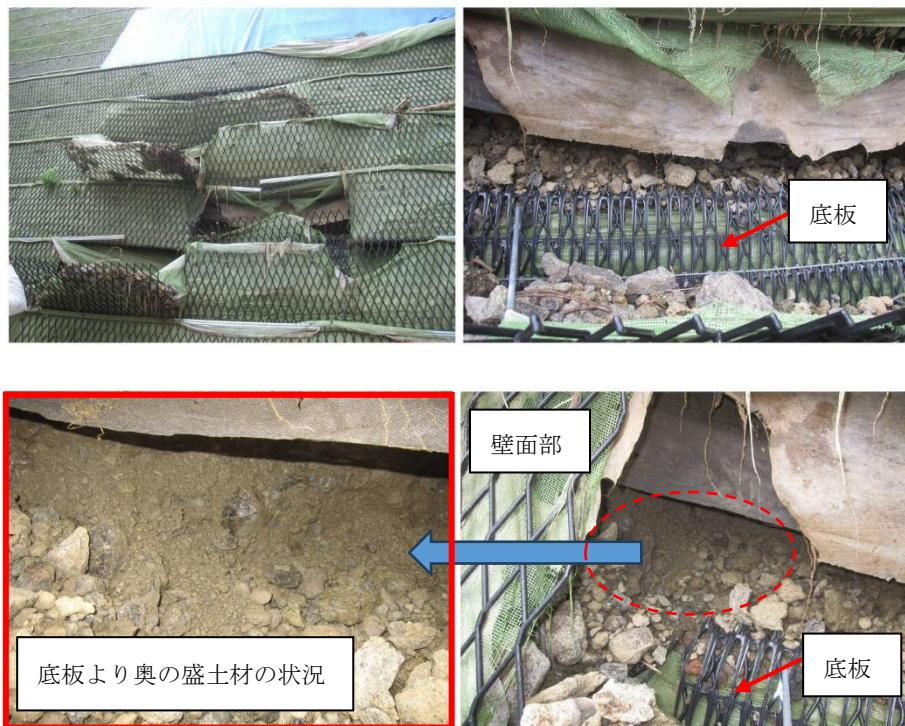
参図-1 補修前の壁面の状況

壁面材の損傷及び盛土材の漏出が発生し（参図-1）、これを補修した事例を示す。

ここで紹介する事例では、時間雨量 40mm の降雨が 4 時間継続し、本来想定されていなかった流水が補強土壁の天端から壁面に流入したことにより、壁面材が回転して壁面近傍の盛土材の漏出が発生した。壁面材はエキスパンドメタル製の鋼製壁面材であり、壁面部と底板から構成される。壁面材の底板上にあった盛土材は抜け出していたが、底板より奥の抜け出でていない盛土材は、外観目視により緩みのないことを確認した。

参図-2 に壁面の補修方法の手順を示す。壁面材の損傷した部分を除去して、新たに別の部材として、壁面材と同じエキスバンドメタルを取り付ける。壁面近傍の盛土材が漏出した空間には、土のうを詰め込み隙間のないようにする。エキスバンドメタルを穴あきプレートで挟み込んで、背筋をプレートの穴に通してナットと連結して壁面を再形成する。

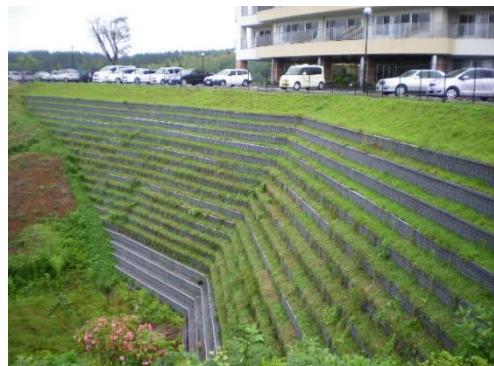
参写真-1 壁面に小段を設置した例

補強土壁は壁高が高くなると、壁面近接目視により直接、壁面の状態を把握するには、足場や高所作業車が必要になる場合がある。点検しやすい構造の一例として、鋼製壁面材を階段状に積層して小段を設けた事例を示す（参図-3 及び参写真-1 参照）。

小段を設けた際の留意点としては、補強土壁の上に上載盛土がある場合に天端から壁面に水が流れ込まないように、排水溝を設けることや、小段部の止水処理をする必要がある。
