2.3.10. 土中に設置した鋼製補強材の供用期間中にわたる経年的な変化への対処方法

ここでは、補強土壁に一般的に用いられる補強材の中でも鋼製補強材（帯鋼および棒鋼）に着目した。まず、鋼材の土中腐食に関する既往研究を整理し、及び現状行われている鋼製補強材の耐久性を確保するための方法を整理した。そのうえで、供用開始後 49 年目までの鋼製補強材サンプルの腐食減量の実測データを整理し、長期間経過後の腐食減量の見込みを統計的に分析した。また、近年認められた著しい腐食が生じた事例についてその要因を整理し、同様の要因による腐食を生じさせないために前提となる条件を明確にした。

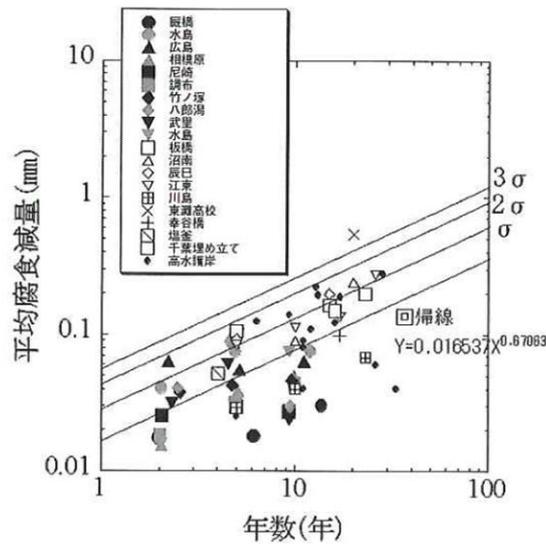
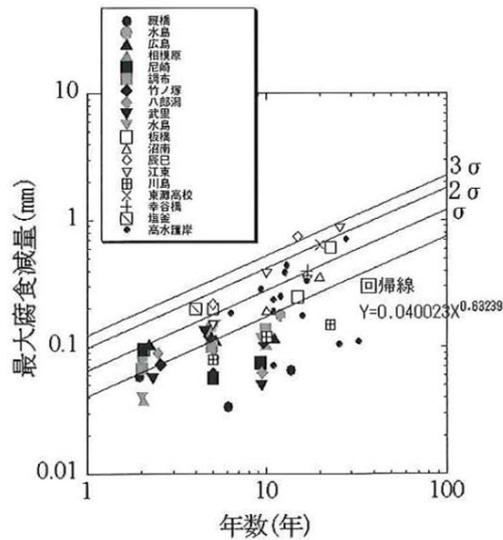
図-2.3.10.1 土木用鋼材の腐食減量の経年変化^{2.3.10-2)}

守屋ら^{2.3.10-2)}は、全国 20 地点で経過年数 26 年までの一般的な土壌における埋設環境にある土木用鋼材を対象に、腐食に関する調査結果の整理を実施した（図-2.3.10.1）。その結果、沿岸部の鋼材腐食は顕著な結果となっており、埋設された鋼材の腐食速度は経年的に低下し、鋼材の 100 年後の片面あたり平均腐食減量は約 1mm であるとしている。ここで、守屋らの研究においては、鋼材の腐食減量の指標としてその片面あたりの値が用いられている。片面あたりの値が用いられている理由は、「鋼管杭の場合、杭頭部が基礎等コンクリートで閉鎖環境にあるため、鋼管杭内面はほとんど腐食しない。このため鋼管杭の腐食減量は外面のみの片面腐食と考えられる。」とされている。ここで、その形状の特性に鑑みれば、鋼製補強材のうち、棒鋼については鋼管杭と同様にその周面が土と接する考え方である。対して、鋼製補強材の帯鋼については、その全周が土と接する点に違いがある。

図-3 平均腐食減量の経年変化

(a) 平均腐食減量の経年変化

図-6 最大腐食減量の経時変化

(b) 最大腐食減量の経年変化

守屋ら^{2.3.10-2)}は、腐食速度が経年的に低下することから、 $Y=BX^A$ で整理することが妥当とし、腐食減量データの最小二乗法による回帰式として次式を得ている。

平均腐食減量(Y)の回帰式 $Y=0.0165X^{0.671}(\text{mm})$ (1)

最大腐食減量(Y)の回帰式 $Y=0.0400X^{0.632}(\text{mm})$ (2)

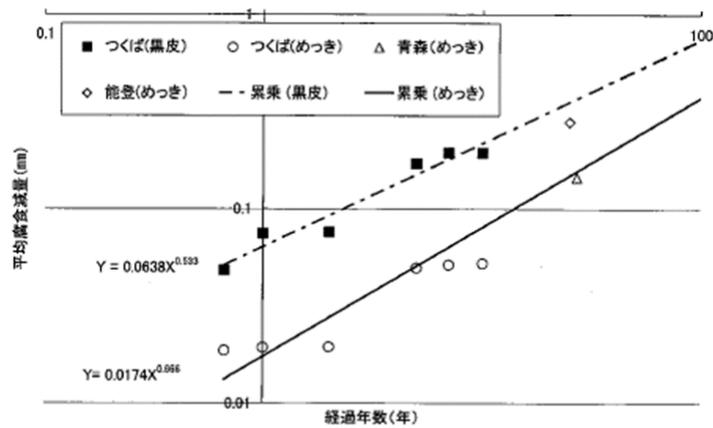
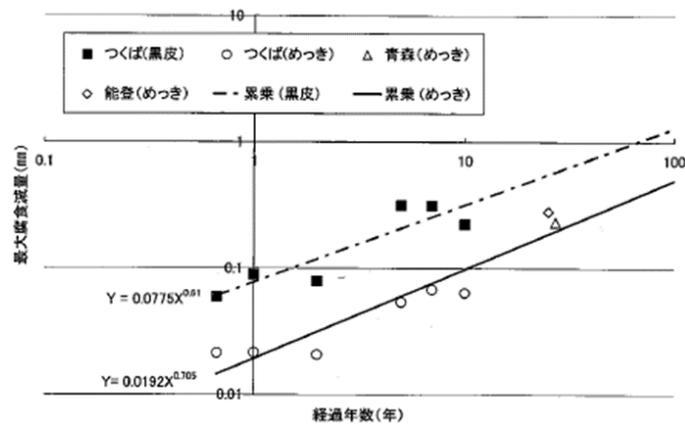
図-2.3.10.2 鋼製補強材の腐食減量の経年変化^{2.3.10-3)}

補強土壁マニュアル^{2.3.10-3)}では、経過年数 27 年までの補強土壁を対象に、鋼製補強材の腐食実態の調査結果が示している(図-2.3.10.2、表-2.3.10.1)。結果としては、めっき(HDZ35)した鋼製補強材の盛土内における 100 年後の腐食減量(平均)の予測値は、両面あたりで 0.37mm(片面あたり 0.19mm)、腐食減量(最大)の予測値は、両面あたりで 0.49mm(片面あたり 0.25mm)と示されている。

技資図 6-8 モニタリング試験結果(平均腐食減量, 両面)

(a) 平均腐食減量の経年変化

技資図 6-9 モニタリング試験結果(最大腐食減量, 両面)

(b) 最大腐食減量の経年変化

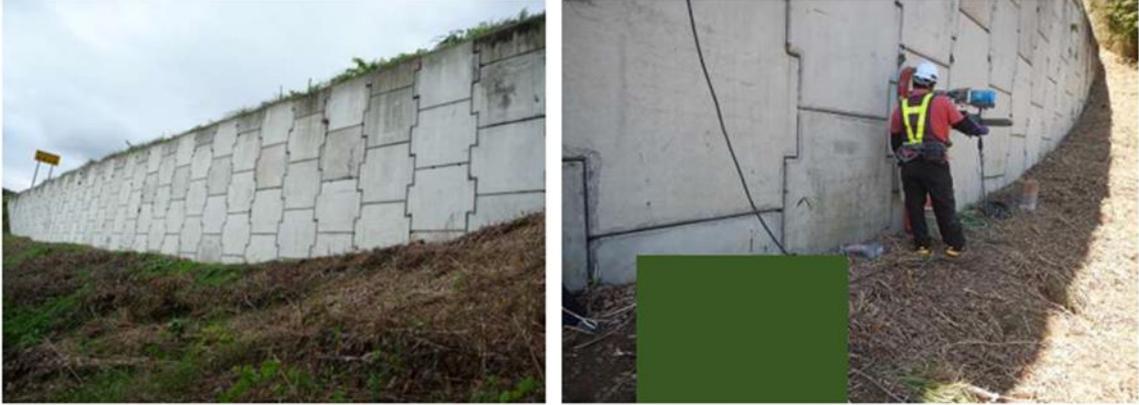
図-2.3.10.3 調査した補強土壁の一例（山梨、竣工後49年経過）

表-2.3.10.3は、腐食実態の分析で対象とした鋼製補強材のサンプルの一覧である。2014年時点で実施された全国3地点の14サンプル(表-2.3.10.3青点線枠)の腐食減量の調査に加えて、新たに7地点の9サンプル(表-2.3.10.3赤実線枠)の腐食減量の調査を実施した。調査は、地盤埋設試験または既設補強土壁の部材の試掘により実施した。結果として経過年数49年までの全国10地点の23サンプルの補強材の腐食減量の調査結果を整理し、その調査結果から経過年数と腐食減量の関係を分析した。図-2.3.10.3に、調査した補強土壁の一例を示す。

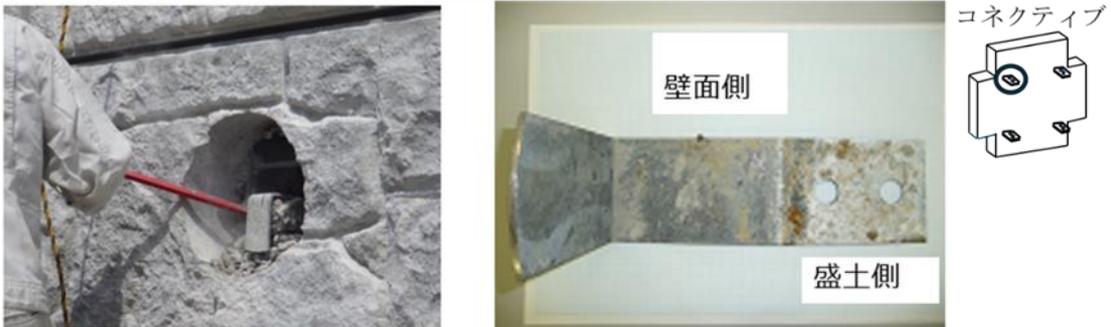
図-2.3.10.4 壁面材削孔によるサンプル採取の例

腐食減量を測定するにあたって、鋼製補強材またはコネクティブのサンプルを採取した。供用中の補強土壁では、図-2.3.10.4に示したように壁面材を削孔しコネクティブを採取した。採取後には、図-2.3.10.5に示したように代わりとなる新たなコネクティブを設置し、壁面材を含めて元の形状・材料となるように復元した。供用が終了した補強土壁に対しては、撤去時にサンプルを採取した。

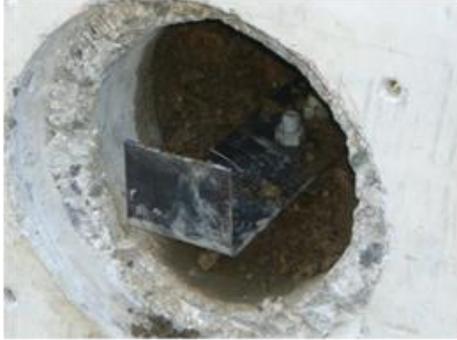
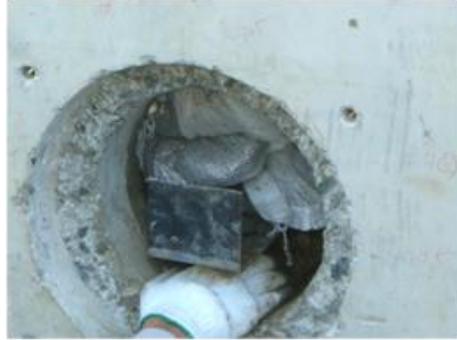
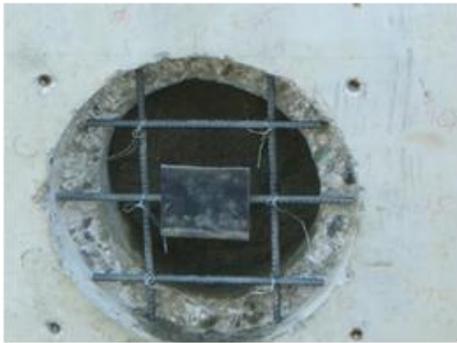
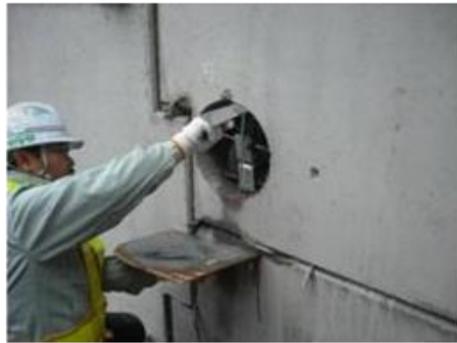
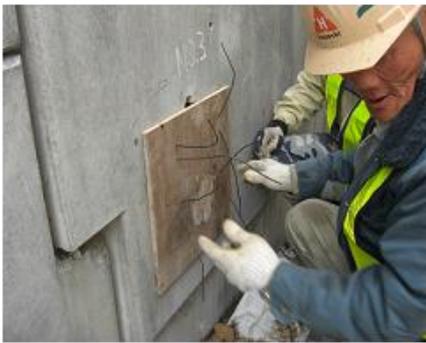
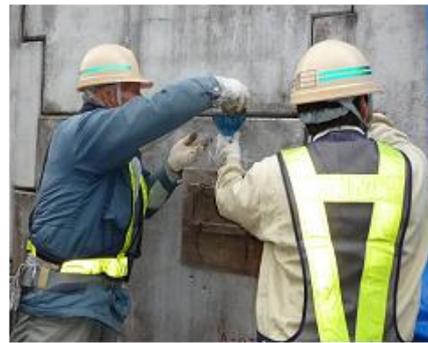
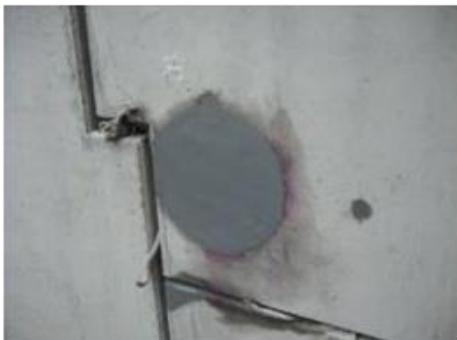
図-2.3.10.5 供試体採取後の壁面材の復元方法の例 ^{2.3.10-5)}

① コネクティブ接続

② 盛土材充填

③ 補修用配筋

④ ポリマーセメント充填

⑤ 型枠設置状況

⑥ モルタル充填

⑦ 補修完了

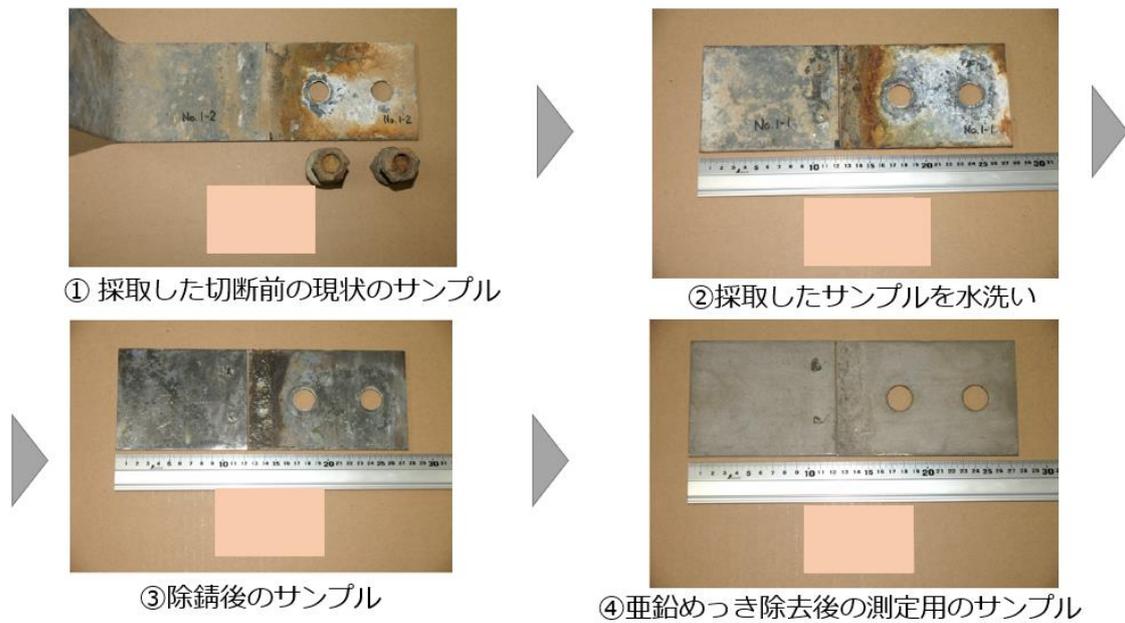
図- 2.3.10.6 採取したサンプルの下処理の手順

採取した鋼製補強材等のサンプルについては、腐食減量の測定に供するために下処理を行った。下処理の手順は図- 2.3.10.6 のとおりで、まず、採取した供試体を水洗いし (②)、除錆後 (③) に薬液 (希硫酸水溶液) で浸漬して残存亜鉛めっきを除去し、水洗乾燥後に亜鉛めっき除去後 (④) を測定用の供試体とした。

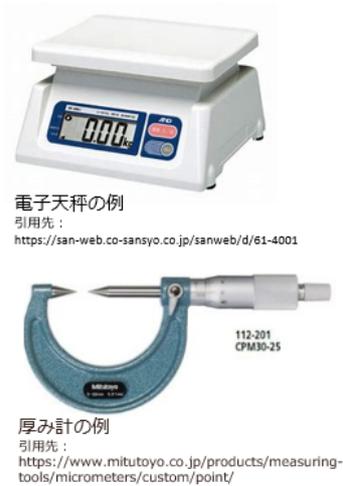
図- 2.3.10.7 腐食減量の測定方法（重量測定、肉厚測定）

腐食減量の測定にあたっては、サンプルの表面に凹凸があると、肉厚測定では安定して適正な計測をすることが困難であることが多いため、重量測定を基本とした。ただし、明らかに孔食等の不均一な腐食が生じている場合には、肉厚測定も併せて実施し腐食減量が過少に評価されることがないようにした。重量測定および肉厚測定による腐食減量の測定方法を図- 2.3.10.7 に示す。

重量測定	①残存亜鉛めっき除去後の鋼材重量の算出 電子天秤等を用いて、1サンプルを計量する。
	②鋼材の欠損重量の算出 ＝初期鋼材重量－残存亜鉛めっき除去後鋼材重量
	③腐食減量の算出 ＝鋼材の欠損重量/(鋼の比重×サンプルの面積)
肉厚測定	①残存亜鉛めっき除去後の鋼材厚みの計測 厚み計を用いて、残存亜鉛めっき除去後の1サンプルに対し、それぞれ16箇所程度(長さ方向25mm or30mm、幅方向10mm or20mm)の厚みを計測する。
	②腐食減量の算出 ＝初期鋼材厚み－残存亜鉛めっき除去後の鋼材厚み

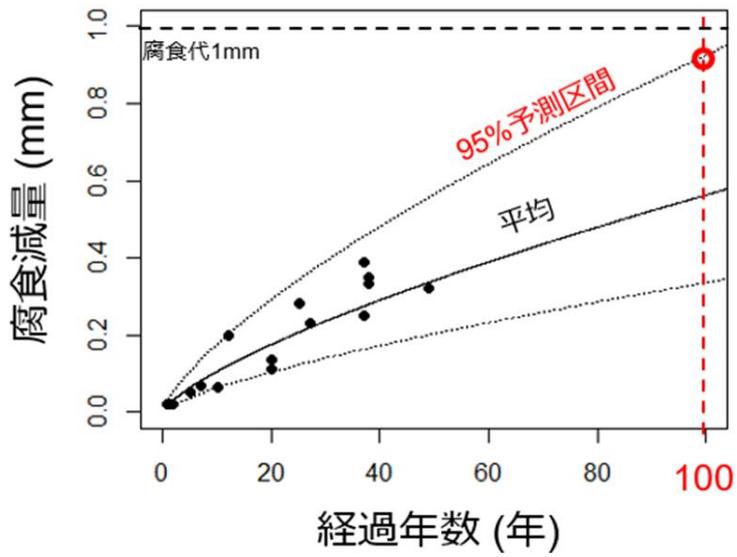
図-2.3.10.8 鋼製補強材の腐食減量の調査結果 (最大)

図-2.3.10.8 に、経過年数と腐食減量の最大値の関係を示す。図には、統計量として平均及び95%予測区間を示した。この結果によれば、例えば100年後には鋼製補強材の腐食減量（最大）は95%の確率で約0.9mm（両面当たり）の範囲に収まると推定される。同様に、図-2.3.10.9には鋼製補強材の腐食減量（平均）を示しており、95%の確率で0.75mm（両面当たり）の範囲に収まると推定される。

鋼製補強材では、耐久性を確保するための方法として通常は腐食しろの確保に加え、亜鉛メッキによる防食が施されている。腐食しろを確保する方法は、方法 1 に分類され、その腐食しろの値としては、その使用目的が仮設等のごく短期間の場合を除き一般に 1mm が確保されている。図- 2.3.10.8 によれば、盛土材の電気化学的性質の条件の範囲を限定した条件では、例えば 100 年後に腐食減量は 1mm 以下となる確率は 95%以上であった。

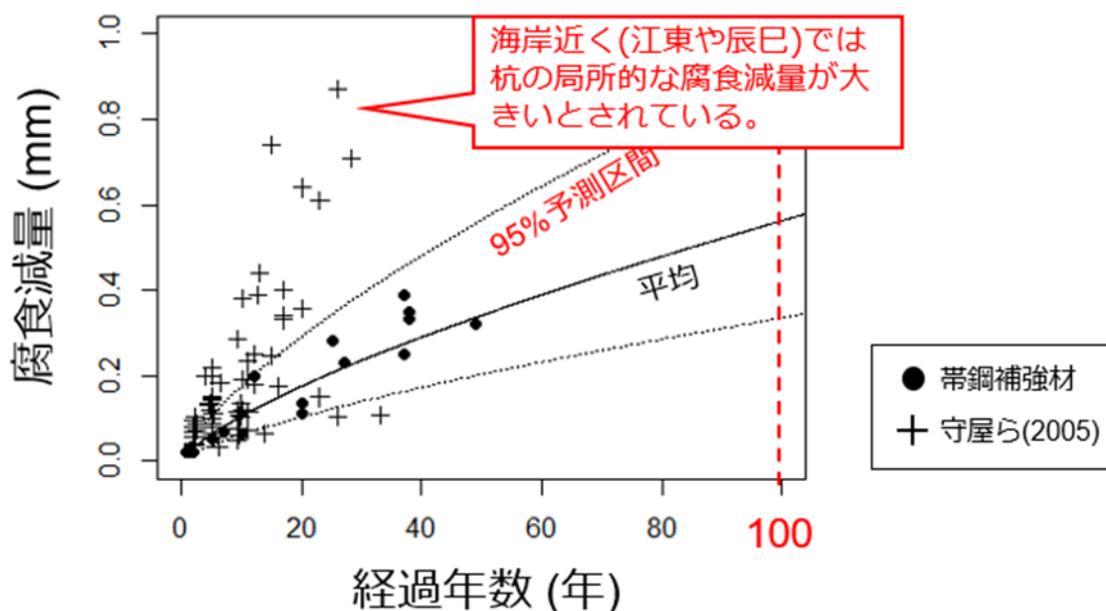
図- 2.3.10.10 最大腐食減量（鋼製補強材+守屋ら（2005））

図- 2.3.10.10 は鋼製補強材の腐食減量（最大）のデータを守屋ら^{2.3.10-2}の鋼管杭の腐食減量（最大）と比較した。図に示した平均値および95%予測区間は鋼製補強材のデータに対しての値である。

鋼製補強材の腐食減量は、守屋ら^{2.3.10-2}の調査結果の下限付近に分布している。守屋ら^{2.3.10-2}の調査結果では、大きな腐食減量が確認されたデータがあるが、その理由は海岸近くでは局所的な腐食減量が大きかったとされている。鋼製補強材を用いる補強土壁では、使用する盛土材料の条件について電気化学的性質を限定している^{2.3.10-3}が、鋼管杭にはこれを要件としておらず、その効果が表れたものである可能性が考えられる。

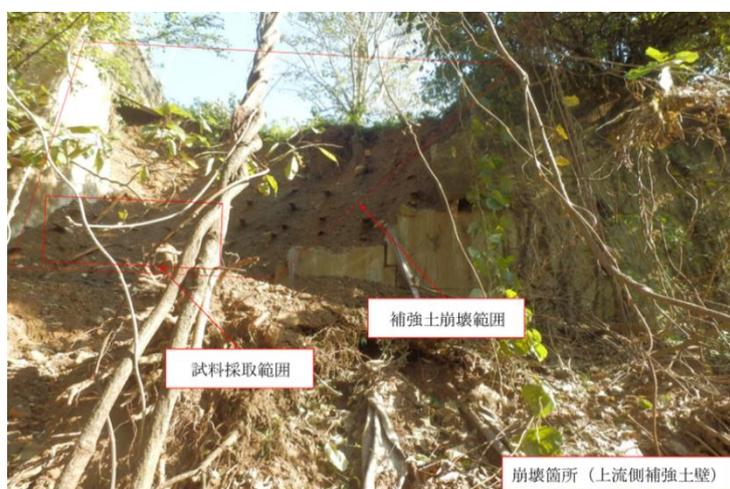
図- 2.3.10.11 状況写真

竣工後34年を経過した帯鋼補強土壁（壁高9.75m）において、補強材の著しい腐食が発生した。この事例では、1982年9月の竣工後から34年を経過した2016年9月に、台風により補強土壁の壁面材の一部が延長約9mにわたって崩落した。その際に、一部の鋼製補強材が著しく腐食していたことが確認された（図-2.3.10.11）。

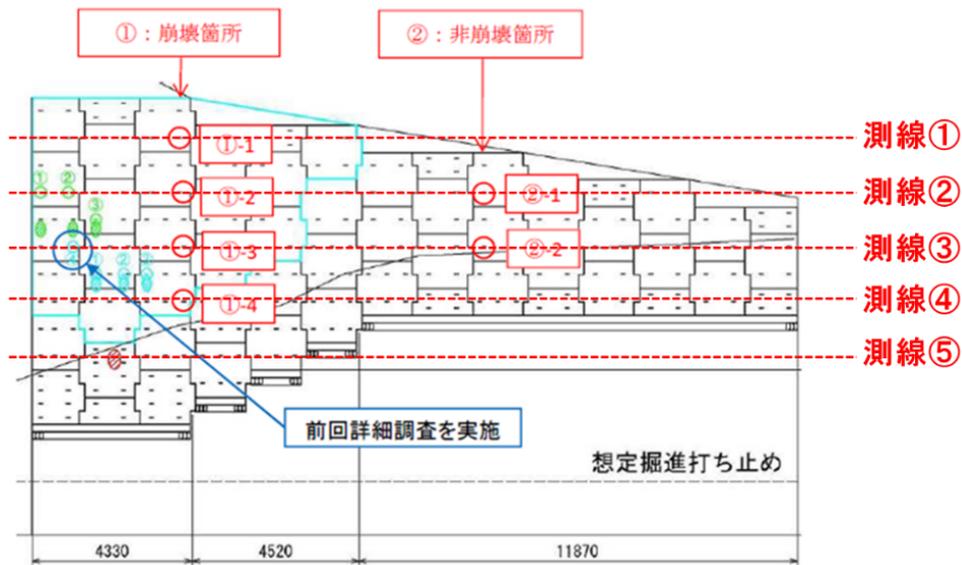
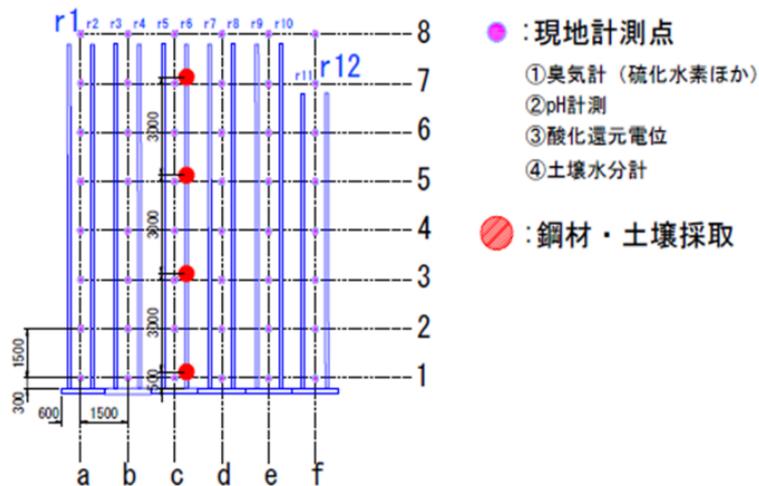
図- 2.3.10.12 現地計測位置

図-2.3.10.12 に原位置調査の実施箇所および室内試験用のサンプルの採取箇所を示す。図-2.3.10.12 (a)より、高さ(深さ)方向に1500mm 間隔で測線を設置し、各測線毎に図-2.3.10.12 (b)に示すように、各高さの平面に1500mm 格子で測点を設置した。設置したそれぞれの測点にて、原位置調査を実施した。また各測線にて盛土材および補強材のサンプルを採取し、各種室内試験に供した。

(a) 調査測線 (正面図)

測線① : 48測点

(b) 調査測点 (断面図)

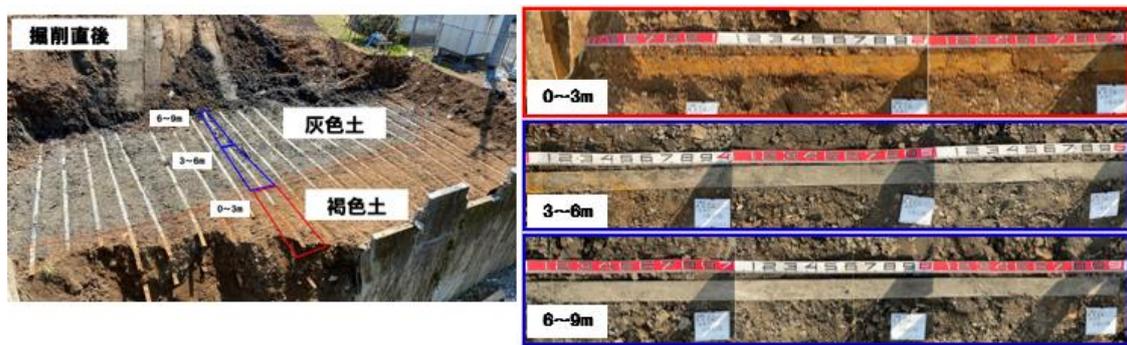
図- 2.3.10.13 現場調査測点(左)、補強材腐食状況(右)

図-2.3.10.13 より、盛土材料には泥岩（軟岩）が用いられていたようであったものの、全体的に高含水で粘土質であった。盛土は、部分的にその色相が著しく異なり、色相に応じて補強材の腐食の程度も異なった。地山側の灰色を呈した範囲では補強材の腐食の程度は軽微であった。対して、壁面側の褐色を呈した範囲で補強材の腐食が顕著であった。

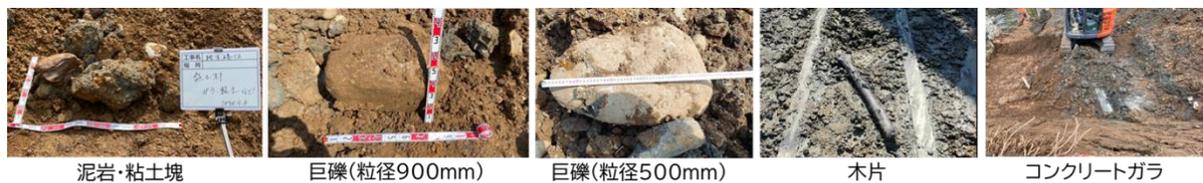
図- 2.3.10.14 盛土内の混入物

なお、図-2.3.10.14 に示すように、盛土の中には木片、コンクリートガラ、巨礫（最大径900mm 程度）等の異物が混入していた。

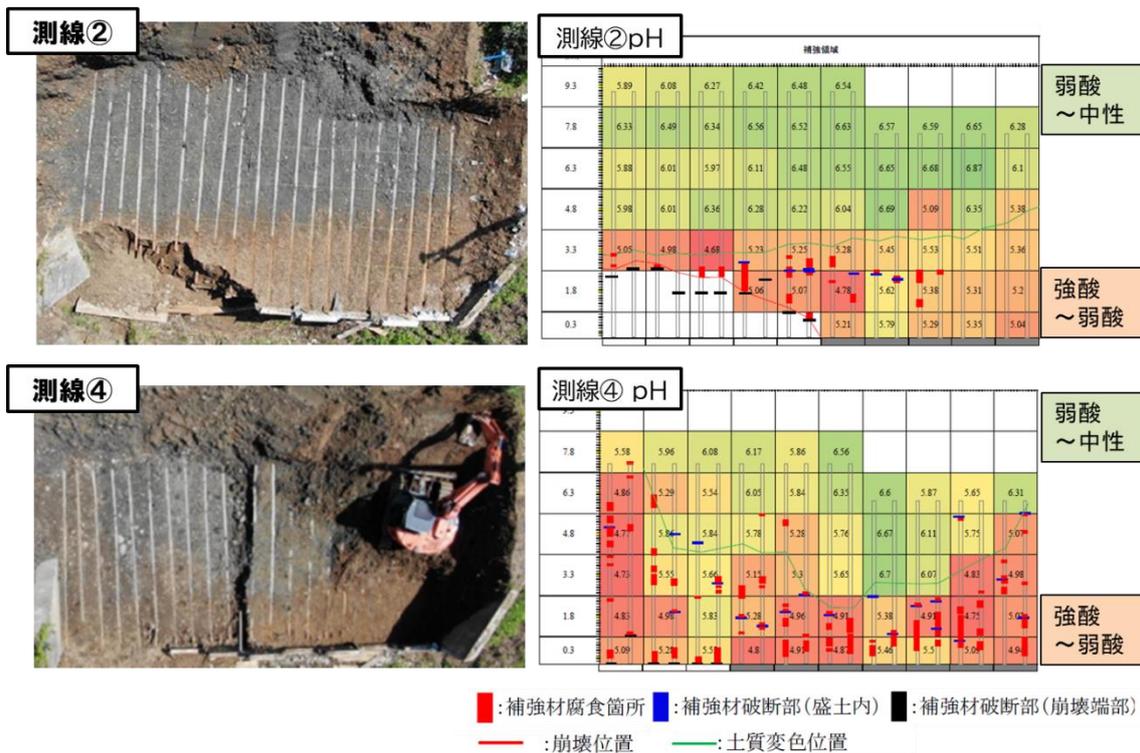
図- 2.3.10.15 原位置調査結果の例

図-2.3.10.15 に、原位置で測定した補強材の腐食・破断箇所、盛土材の変色位置および土壌の pH の分布を示す。その結果、補強材の腐食が著しい範囲と土壌が酸性を呈した範囲が整合的であった。

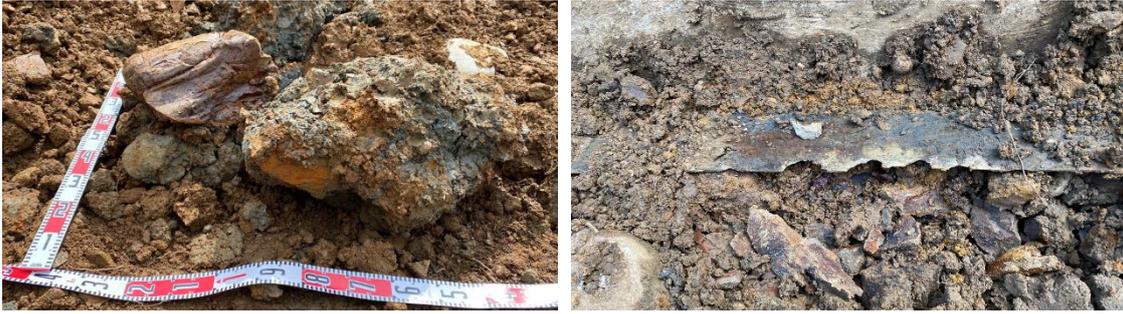
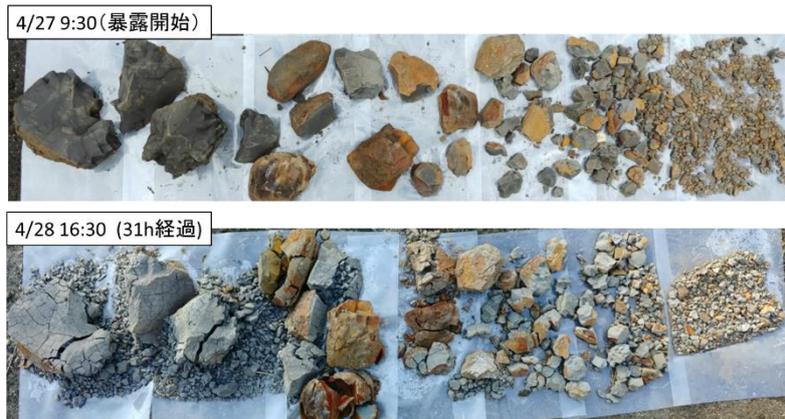
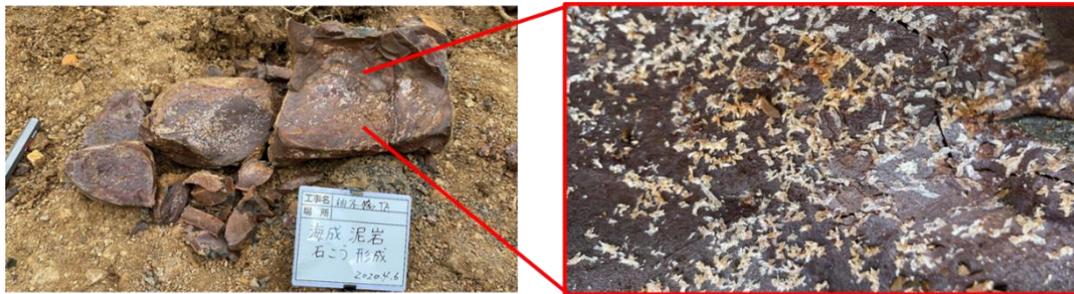
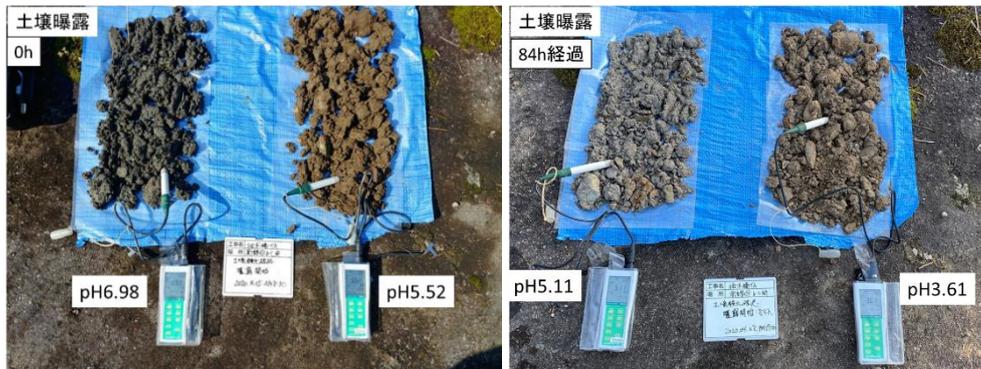
図- 2.3.10.16 使用されていた盛土材の外観

図-2.3.10.16には、使用されていた盛土材の外観を示した。図中(b)には、盛土材に含まれていた泥岩の岩塊を気中で暴露した際の外観の変化を示した。暴露前には岩塊の状態を保っていたものの、暴露開始から31時間後には著しく細粒化が進行した。また、図中(c)に示したように岩塊の断面には針状の析出物が認められた。盛土材を屋外にて暴露し、その前後でpHを計測した結果、図中(d)のように84時間の暴露により酸化が進行することが確認された。

(a)盛土材中の泥岩（軟岩）

(b)盛土材中の泥岩の暴露による外観の変化（細粒化）

(c)盛土材中の泥岩の析出物

(d)盛土材の暴露（空気酸化）

これらの観測された盛土材の特徴は、既往の知見における海成粘土の特徴（表-2.3.10.7及び表-2.3.10.8）に合致するものであり、したがって当該補強土壁に使用された盛土材の主体である泥岩は海成泥岩（粘土）であると判断される。

以上の調査・試験結果より、当該現場の補強材腐食メカニズムを整理すると図-2.3.10.18 のようである。すなわち、現地で確認された海成泥岩は地中(嫌気状態)では中性を示すが、開削され盛土材として使用されたことにより、水や酸素に触れ、海成泥岩に内在していた黄鉄鉱が酸化することで硫酸イオンを形成し、盛土が酸性化されていったと考えられる。また酸化速度については、久馬^{2.3.10-11)}や松下ら^{2.3.10-10)}によると通常であれば緩慢に進行するが、好気性細菌である鉄酸化細菌や硫黄酸化細菌が介在すると酸化反応が急激に進行するとの報告もある。当該現場においても硫黄酸化細菌が多く検出されたため、急激に酸化が進行し、かつ硫黄酸化細菌の存在から、その活動域である pH2 程度の強酸性域まで達したことが示唆された。補強材の防蝕対策の1つである亜鉛めっきは、強酸性や強アルカリの環境では急激に溶解する。当該現場においては強酸性による亜鉛の溶解により防蝕効果が消失し、鋼材の腐食促進に至ったと考えられる。なお、久馬^{2.3.10-11)}によると酸性化した盛土は酸化限界を迎えると、酸は滲透される、あるいは土中の塩基性物質により中和され次第に中性域に進行するとされており、中和反応の結果生じた多量の CaSO_4 が、石膏の微細結晶のネストや、棒状結晶として見出されるとされており、現場や土質試験による pH の中性傾向の値(表-2.3.10.9)や泥岩断面に析出した結晶が確認された(図-2.3.10.16)ことが、酸性の盛土が中性化していることを表していると考えられる。

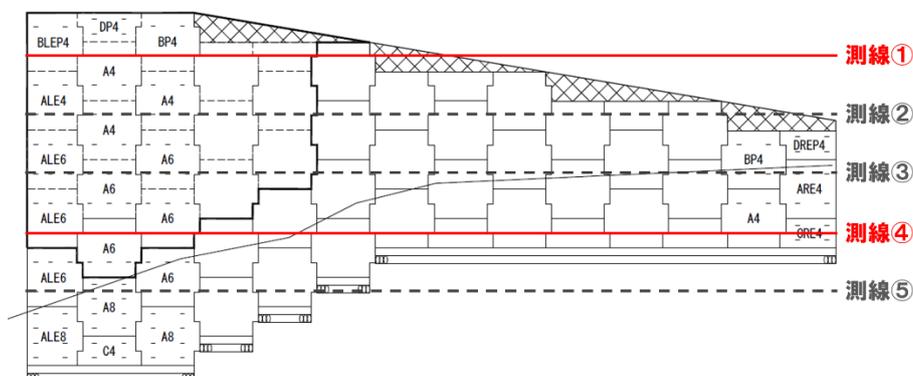
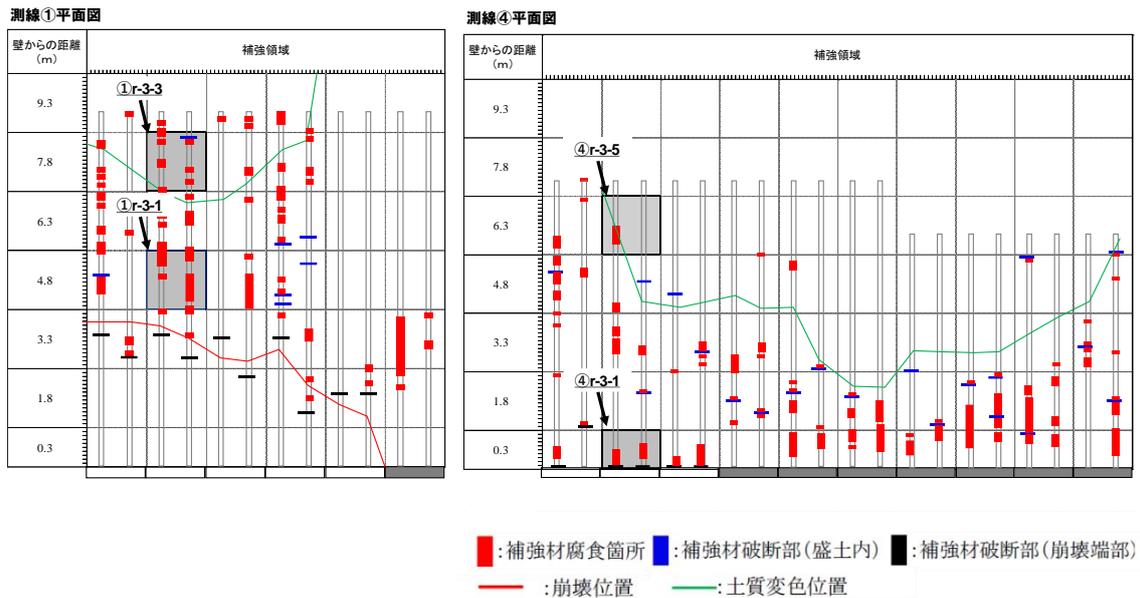
図- 2.3.10.17 測線・測点および試験位置 (表- 2.3.10.9)

当該補強土壁の撤去解体に合わせて採取した盛土材及び補強材について、物理試験、化学試験、微生物学的試験等を実施した。表-2.3.10.9に各試験結果の一例として、図-2.3.10.17の測線および測点に関する結果を示す。以下に、主な試験結果として、a)盛土材の物理試験結果・化学試験結果、b)補強材の腐食調査結果及びc)微生物試験結果についてその概要を述べる。

(a)測線・採取位置(正面図)

(b) 測点・採取位置 (平面図)

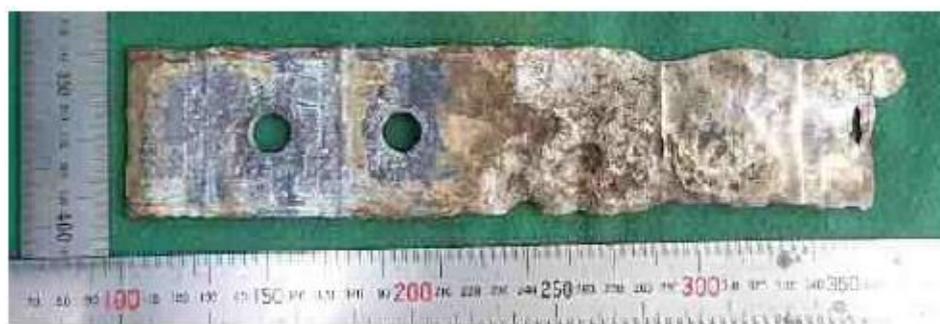
図- 2.3.10.19 補強材の腐食状況

現場は 2003 年に構築された帯鋼補強土壁であり、構築後 15 年経過した時点で補強材の著しい腐食が確認された事例である。当該補強土壁では点検において盛土の沈下及び壁面のはらみ出しが確認されたことから、詳細調査として補強材と土の摩擦抵抗を確認するための原位置引抜き試験を実施したところ、補強材の著しい腐食が確認された(図-2.3.10.19)。
