## 第2章 耐風1次診断

### 2.1 耐風1次診断の概要

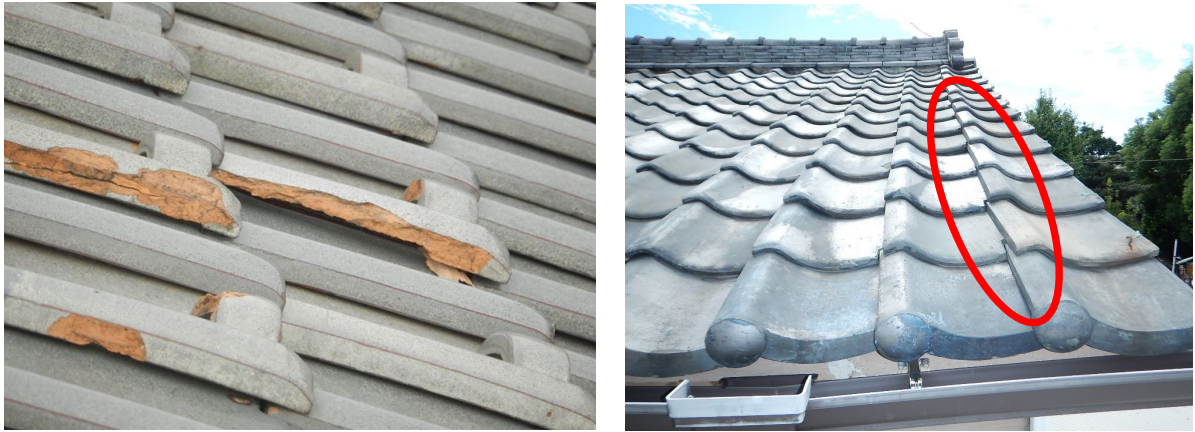
(a) 粘土瓦

粘土瓦と住宅屋根用化粧スレートの劣化や不具合の例を解図 2.2.1 に示す。

解図 2.2.1 粘土瓦・住宅屋根用化粧スレートの劣化や不具合の例  
(画像提供 (一社)全日本瓦工事業連盟)

粘土瓦や住宅屋根用化粧スレートの著しい割れ、欠損、ずれ及び剥がれは、飛来物や屋根上の歩行による衝撃により生ずることが多い。さらに、ずれと剥がれは、台風時の強風、地震時の水平力によっても生じ得る。例えば瓦屋根を地上から観察すると、栈山が流れ方向に波打っているように見える場合がある。地上からの外観目視で1か所でもこれらの状況が確認されれば、確認できない範囲にも同様の状況が生じている可能性がある。これらの状況が放置されていると下地材の劣化が促進され、接合部の保持力低下のおそれがあるほか、割れ等が生じた屋根ふき材自体の脱落・飛散等、安全面に問題が生ずるおそれがある。

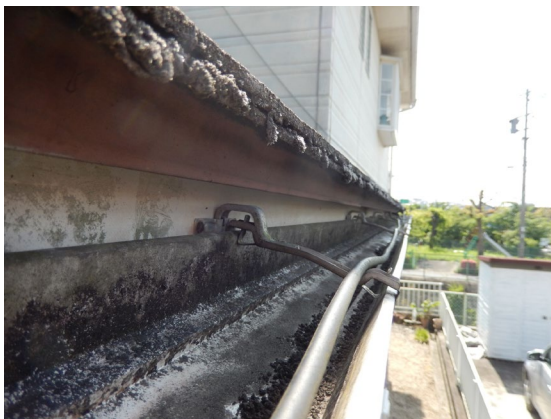
(a) 底に塵埃等が溜まった状況

解図 2.2.3 雨どいの状況例

屋根ふき材や下地のほか、可能な場合には屋根上付属物の状態も確認する。雨どいの例を解図2.2.3に示す。雨どいの底に水垢や塵埃が堆積していたり受け金具が変形する等の不具合が生じている場合には、屋根ふき材自体にも一定の劣化等が進行している可能性がある前提で外観観察を行うことが望ましい。
