付録 1 耐風 1 次診断リーフレットの例示

誰でもできる屋根の耐風診断

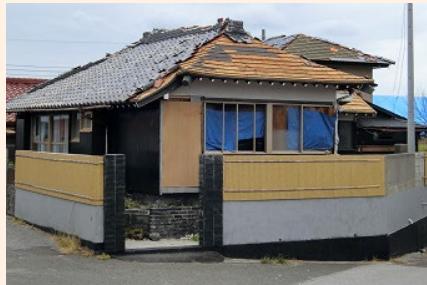
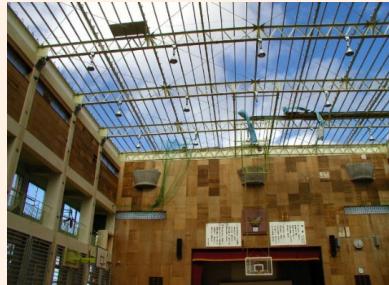
写真1 台風による屋根ふき材の強風被害例

瓦屋根(令和元年房総半島台風)

金属屋根(平成15年台風第14号)

近年、令和元年房総半島台風などの強風によって、多くの建築物に被害が発生しました。被害エリアでの現地調査の結果、**強風に対する屋根のぜい弱性**が被害の主な原因であることが明らかになっています。したがって、強風被害を減らすためにはぜい弱な屋根を適切に把握し、耐風補強を図ることが重要です。

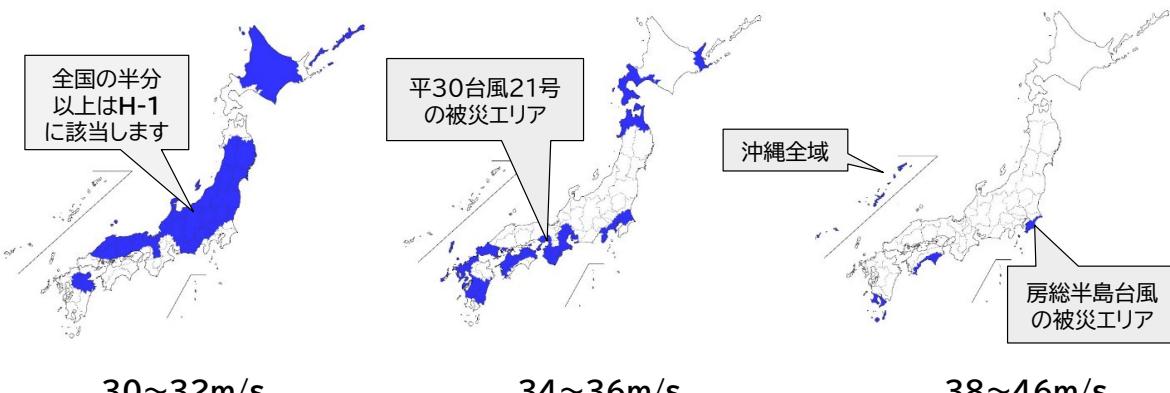
- 建設地での基準風速(以下の地図を参照)と立地区分を表1に当てはめて、強風の実況を表すH指標を選択します。建設地が海岸線から概ね200m以下の場合には、立地区分の「沿岸部」を選択します。
- H指標は、数字が大きいほど、強風による危険度が相対的に大きくなることを表します。例えば沖縄県全域は、立地区分の違いにかかわらず「H-3」になります。

基準風速は、建築基準法に定められている数値です。過去の台風記録に基づく風害の程度等に応じて30~46m/sの範囲の風速が定められており、暴風の10分間平均風速の50年再現期待値に概ね相当します。ここでは、建設地での基準風速を強風による危険度と関連付けました。

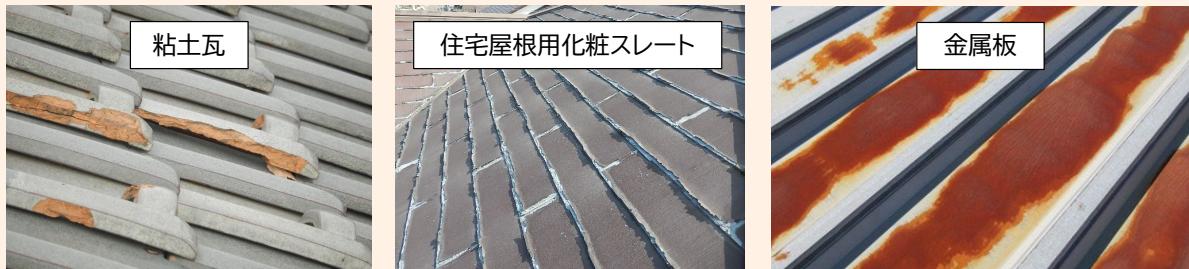
写真2 各屋根ふき材の劣化等の例

- 屋根ふき材を目視で外観調査し、可能な範囲で以下の劣化や不具合の有無を確認します。
(1) 屋根ふき材（例）ふき材表面の塗装等の劣化、脱落や浮き上がりの有無、緊結の状況
(2) 下地（例）野地の雨漏りや腐朽、結露等による不具合の有無、接合部の劣化等の状況
(3) 屋根上付属物（例）雨どい等の取り付け状況

調査結果		点 数
(a)	築10年未満である。	1
	築10年以上経過し、数年前にメンテナンスを行った経験がある。	1.5
	築10年以上経過し、数年前にメンテナンスを行った経験がない、又は不明である。	2
(b)	外観上、劣化や不具合は確認できない。	1
	外観上、劣化や不具合は確認できない。ただし、近隣の建築物等に著しい被害をもたらした地震又は強風を過去に経験したが、その後に点検を行っていない。	1.5
	外観上、屋根ふき材の色褪せ、さび、塗装のはがれ等の劣化が確認できる。	3
	外観上、屋根ふき材のずれ、脱落、割れ、くぎの浮き等の不具合が確認できる。天井に雨漏りと思われる染みが確認できる、又は雨漏りの経験がある。	4

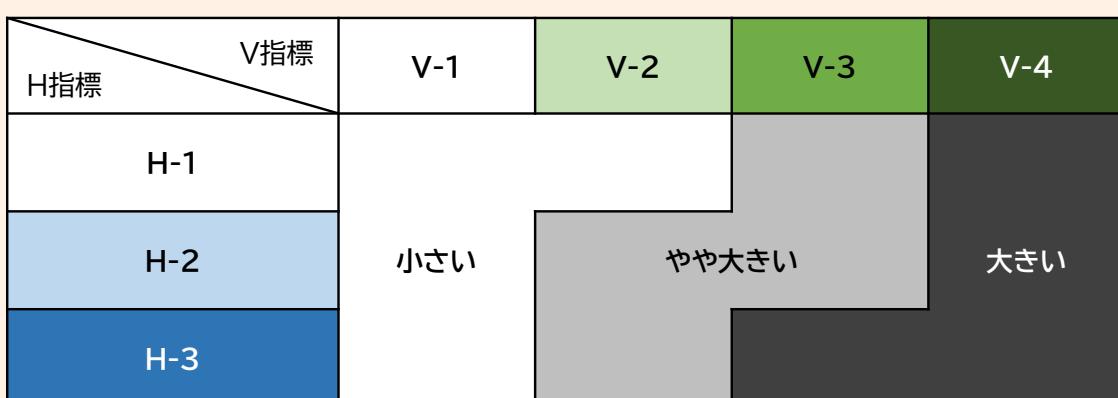
表4 強風被害リスク

- 手順②⑤で選択したH指標とV指標を表4に当てはめ、屋根ふき材の強風被害リスクを診断します。表の左上から右下に向かって、段階的にリスクが大きくなることを視覚的に確認できます。
- 強風被害リスクの結果から、耐風2次診断※の要否を判断します。
※ 屋根ふき材の修繕や改修の要否を判断する目的で、屋根の設計・施工の専門業者が行う診断
- 強風被害リスクが「大きい」場合には、耐風2次診断を専門業者に依頼してください。「やや大きい」場合には、耐風2次診断の要否について専門業者に相談してください。

一般に、屋根ふき材の強風被害リスクは、建設地の強風の実況(危険度)と屋根ふき材のぜい弱性の組み合わせによって決まります。表4では両者の大きさを表す指標を縦軸と横軸に並べ、被害発生の蓋然性の相対的な違いを分かりやすく示しました。
