4.2 哺乳類

4.2.1 哺乳類に対する環境保全措置等の概要

4.2.2 個別事例

ボックスカルバートによる
キクガシラコウモリの繁殖環境の創出

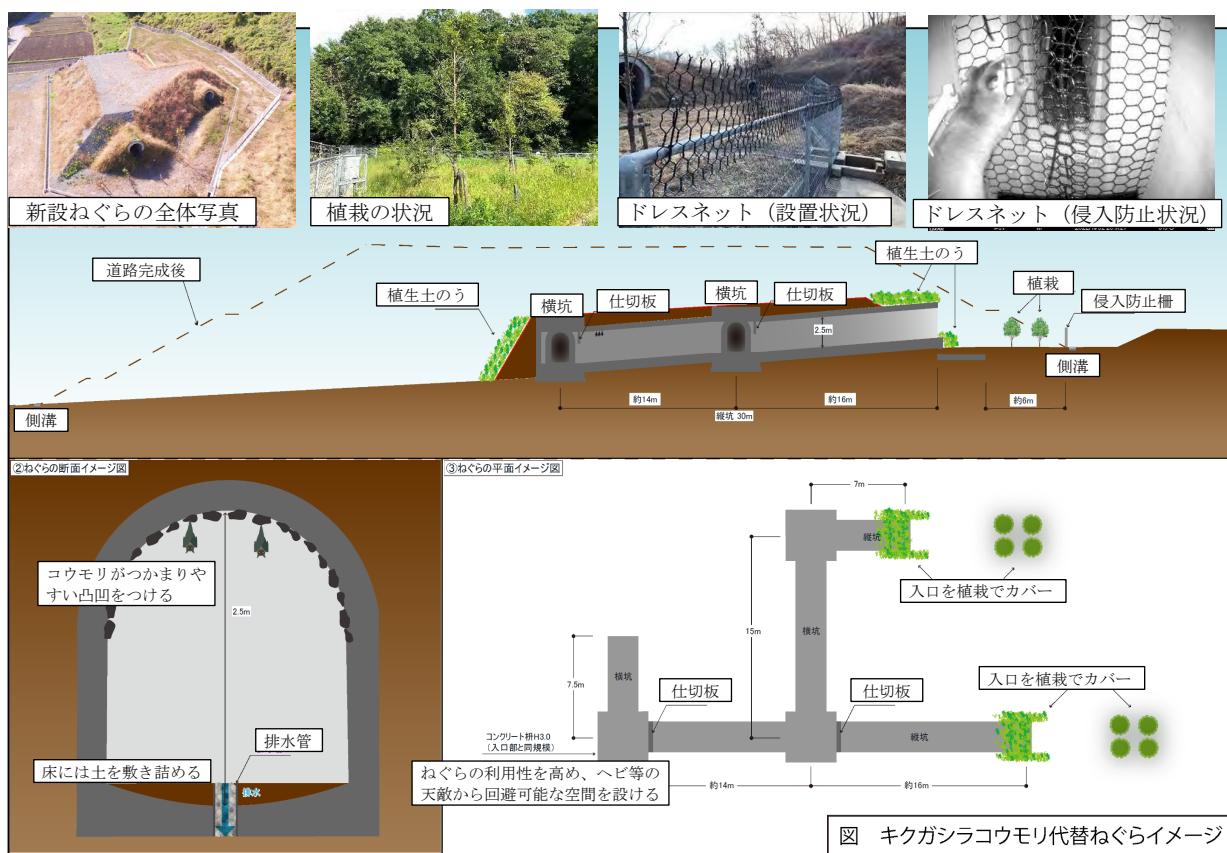
↑キクガシラコウモリ代替ねぐらイメージ

本線の盛土にコウモリ用函渠を設置した。ねぐらの設置は平成30年9月から開始し、主なボックス構造は平成31年3月に完成した。内部壁面構造は試験吹付・標本懸垂試験を実施したうえで、キクガシラコウモリがつかまりやすい形状（ポリマーセメント吹付）で施工したほか、坑内湿度の上昇を目的に、水たまりを設置した。入口部は、坑内環境の安定化（坑内の照度低減）、コウモリ類の利用促進を目的に植栽を実施した。

また、令和4年3月には、侵入防止柵の上部及び下部へのドレスネット（哺乳類の侵入を防止するためのネット）の設置、ねぐら内に通した水路上部の閉鎖処理を実施した。また、水路入口部の集水枠にもドレスネットを設置した。

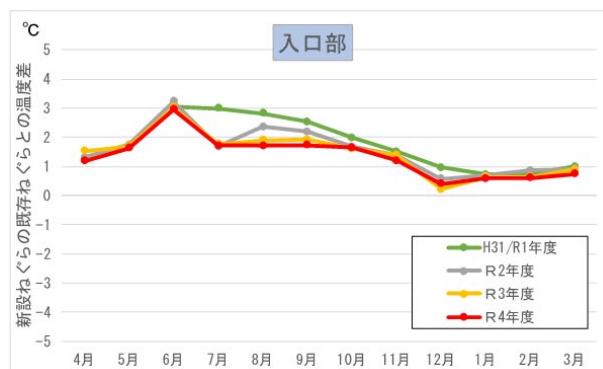
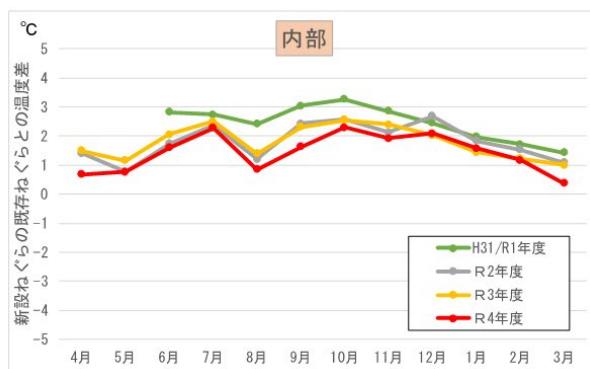
↑ 新設ねぐらと既設ねぐらと温度の計測結果

コウモリ類が主にねぐらを利用する時期の温度・湿度とともに、新設ねぐら計画時に過年度結果や、既存文献より設定した目標値内（温度：内外気温差3.5°C、平均気温10~25°C程度、湿度：平均湿度80~97%）にあることを確認した。

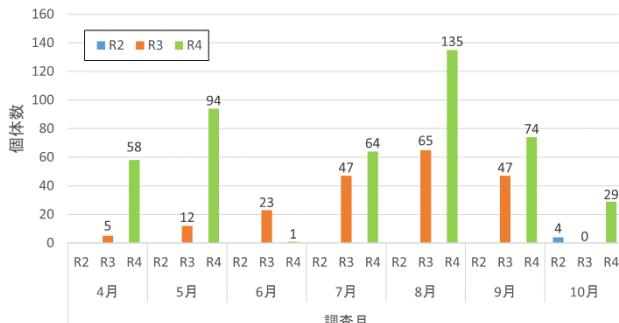
↑ デイルースト個体数の経年変化（月別）

令和4年4~10月の映像撮影調査により、最大135個体のコウモリ類のデイルースト利用（日中のねぐら利用）と秋季集団利用を確認した。センサーハンディカムにより、ハクビシン等のねぐら内への侵入を確認したため、ねぐらの改善を行った結果、令和2、3年度と比較して、哺乳類の確認数が大きく減少した。

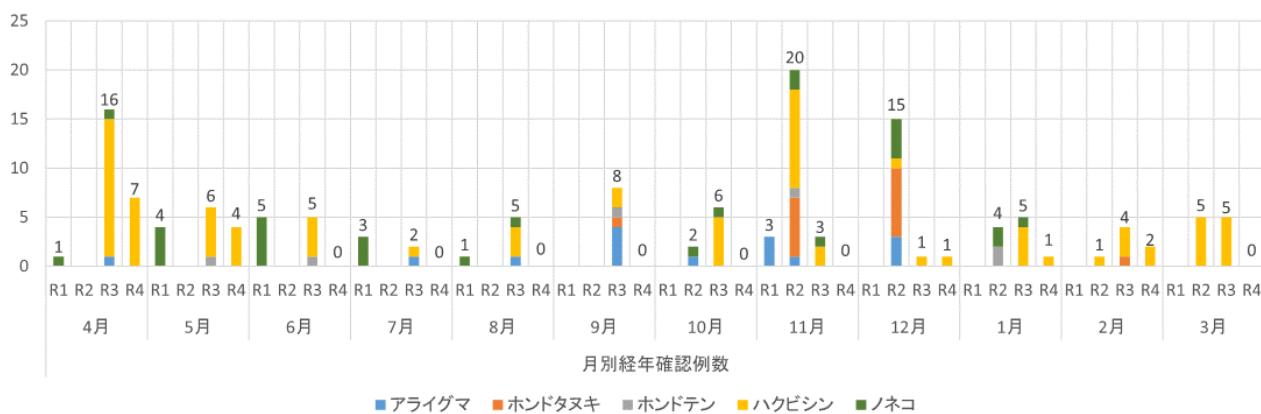
↑ センサーハンディカムによる哺乳類の侵入状況 (R4 年度)

新設ねぐら内外を通過する水路が哺乳類の侵入経路として考えられたことから、水路の集水枠をドレスネットで閉鎖した。その結果、コウモリ類の出産・哺育期を含む6~10月の新設ねぐらへの哺乳類の侵入の抑制に成功した。

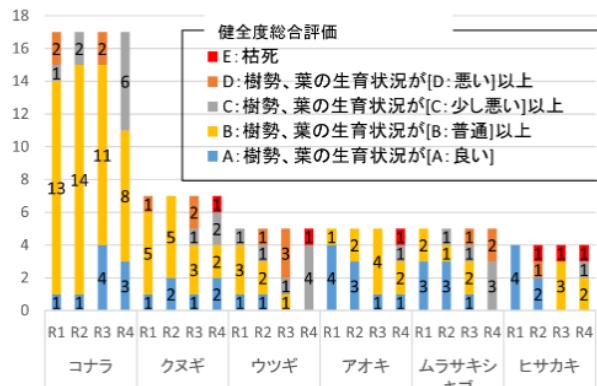
↑ 植栽ごとの健全度

植栽木は、樹種により健全度に違いがあるものの、コウモリ類の利用に問題が無い状態であることを確認した。

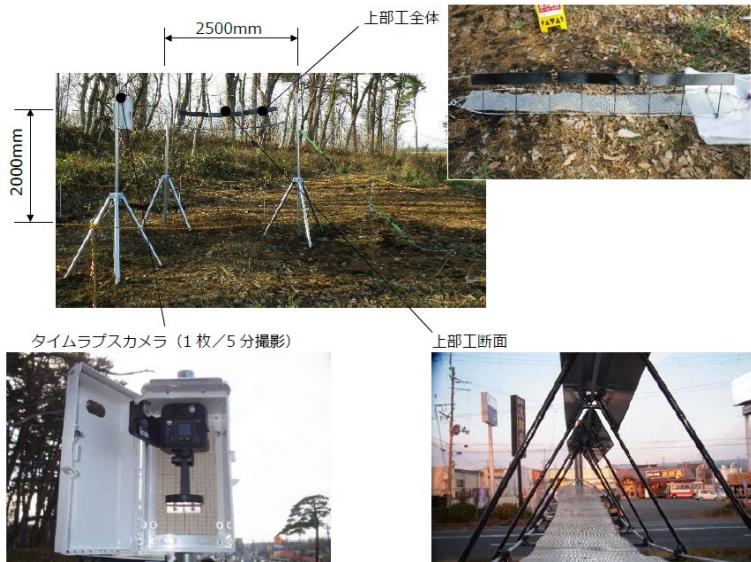
↑アニマルパスウェイ試作品設置状況

最大限アニマルパスウェイからの落雪や落氷がないように上部工を設計することが重要であることから、試作品を盛岡北道路計画路線上に設置し、落雪やつららの形成の有無、状況を確認する実験を実施した。実験の結果、屋根への積雪がアニマルパスウェイからの雪塊落下の原因の一つとなっていることが確認された。また、目合い 20mm の亀甲金網の床版では、ほとんど積雪しないことが確認された（強い湿雪の場合は積雪する）。

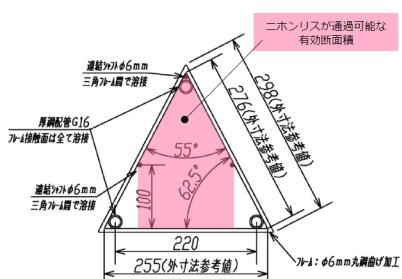
↑床版の仕様

- フレームは頂角 55°、底角 62.5° の二等辺三角形のトライアングル型で、 $\phi 6\text{mm}$ の丸鋼材、溶融亜鉛メッキ仕上げとする。
- 床版は $\phi 1.1\text{mm}$ 、目合い 20mm の亀甲金網とする。
- 全体の重量は、できるだけ軽量化する必要があることから、屋根はアルミ屋根を採用。
- 屋根の厚みや長さは、基本設計を踏襲し、厚み 1.5mm、長さ 950mm とする。曲げ角はフレームに合わせて 55° とする。

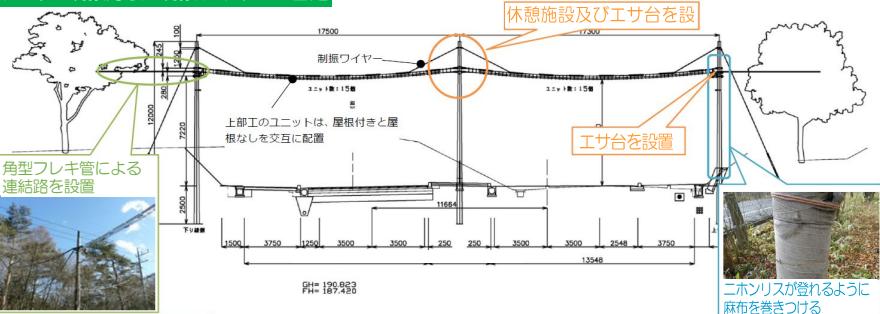
第1案 制振方法：制振ワイヤーで固定

上部工の制振方法として、アニマルパスウェイの基本設計ではポールから制振ワイヤーを上部工の最上部のワイヤーに固定する方法としている。もう一つの方法として、ポールの最上部に細い予備吊り線を張り、スパンの中央で懸垂する方法がある。

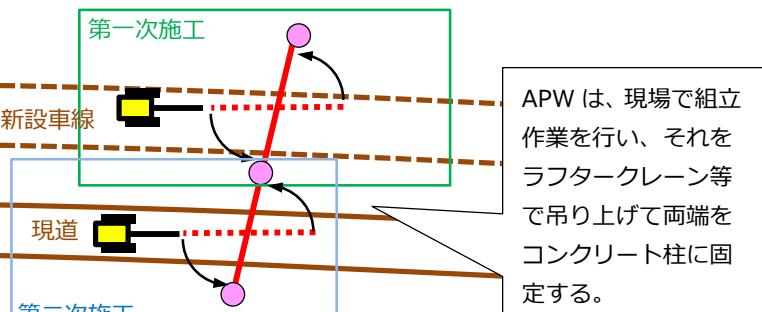
↑アニマルパスウェイの施工手順

- 第一次施工として、下り線側の施工最終段階でアニマルパスウェイ下り線側を設置。
- 第二次施工として、現道改良工事の最終段階でアニマルパスウェイ上り線側を設置。
- 中間ポールの休憩施設は、第二次施工時に設置。

下り線側施工最終段階で、APW 下り線側を設置

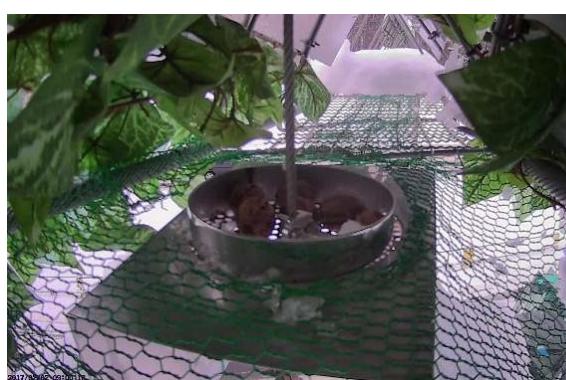
↑監視カメラの設置状況①

アニマルパスウェイの東側支柱に設置した監視カメラを用いて、ニホンリスの利用状況を確認した。カメラの給電は 40W ソーラーパネル（535×666×35mm）1 枚と 40Ah バッテリ 1 個を使用した。

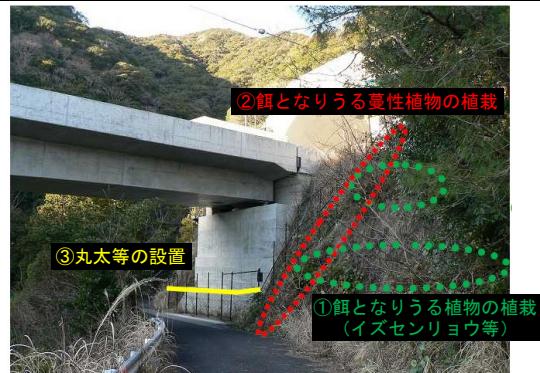
- ・橋梁の計画箇所は、ヤマネの好適な生息環境である広葉樹林が連続する箇所であることから、生息環境や移動経路の連続性に配慮することが、特に重要である。
 - ・一方で、橋梁下は降雨が直接当たることが少ないとから植栽条件（水分条件）的に厳しいこと、土壤も植栽に適していない可能性があることから、立入り防止柵をヤマネの移動経路として活用するための工夫を行う。

- ①立入り防止柵の外側、すなわち立入り防止柵と隣接樹林との間にヤマネの餌となりうる植物（イズセンリョウ等）を植栽する。
 - ②立入り防止柵の近くに、ヤマネの餌となりうる蔓性植物を植栽し、ツルを立入り防止柵や、植栽樹木又は隣接樹林端に絡ませる。
 - ③立入り防止柵の上部には、ヤマネが安全に移動することが可能なように、丸太を設置する。（巣箱調査では地上1.2m程度の高さに設置した巣箱で利用が確認されたことから、丸太の設置高さは、立入り防止柵の高さで十分であると考えられる。）

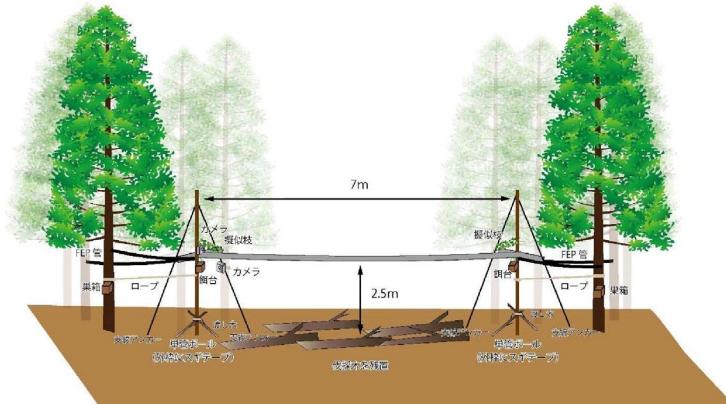
↑アニマルパスウェイの設置方針（H29年度）

- 既設のアニマルパスウェイの支柱の脇に、本線橋用、延長用のアニマルパスウェイの支柱を設置した。
 - 仮設道路橋用と本線橋用のアニマルパスウェイの支柱の間は、金網やFEP管で接続した。

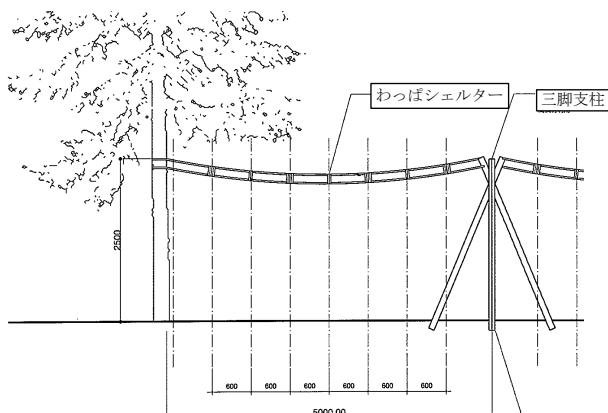
↑ 代替アニマルパスウェイの設置方針

令和2年度及び令和3年度には、アニマルパスウェイの撤去に伴い、代替アニマルパスウェイ（三重のね
アニマルパスウェイ）を設置した。

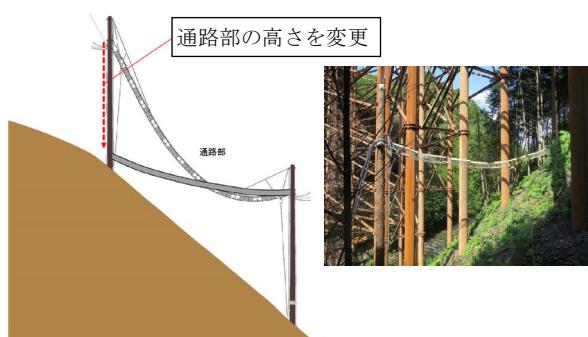
↑通路部架け替えイメージ

アニマルパスウェイの周辺部は、支柱から林縁まで延びるFEP管の傾斜が急であったことや、支柱と林縁間が離れており、アニマルパスウェイに至るまでの経路に隠れ家や上部からの天敵を防ぐ工夫がされていなかった。そこで、F

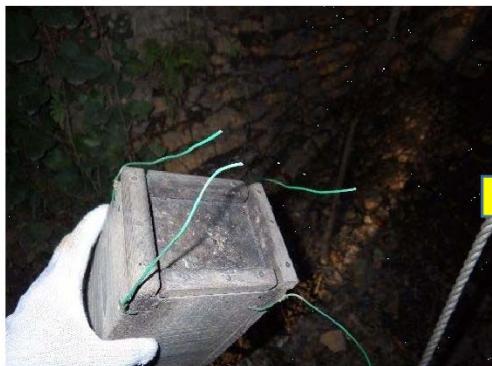
交換前の餌台(巣箱機能なし)

両岸の各支柱に設置していた餌台に巣箱機能を拡充した。

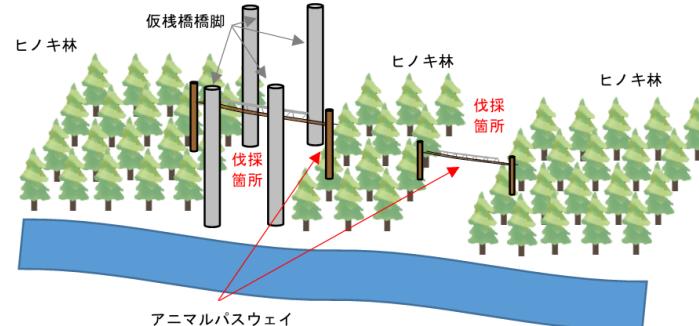
撤去の流れ	施工イメージ（右岸側）
【現況設置状況】 <ul style="list-style-type: none"> 仮桟橋の設置箇所、路線測量実施箇所の樹林が伐採され、<u>樹冠の繋がりがなくなった箇所</u>にアニマルパスウェイが設置されているが、<u>将来的には原状回復が必要</u>

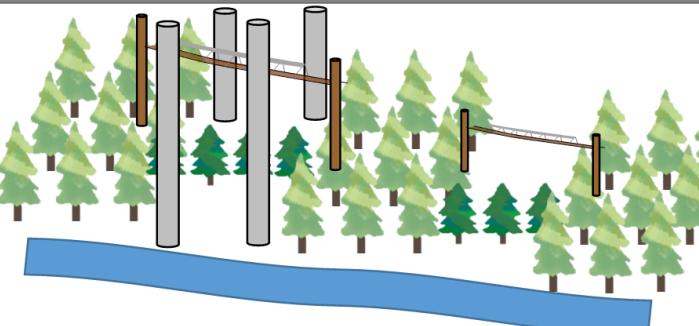
【①植栽】 <ul style="list-style-type: none"> 植栽木の生長を促すため、仮桟橋・パスウェイの撤去前に植栽を実施する 樹上動物の移動経路としての樹冠の繋がりを確保する <p>

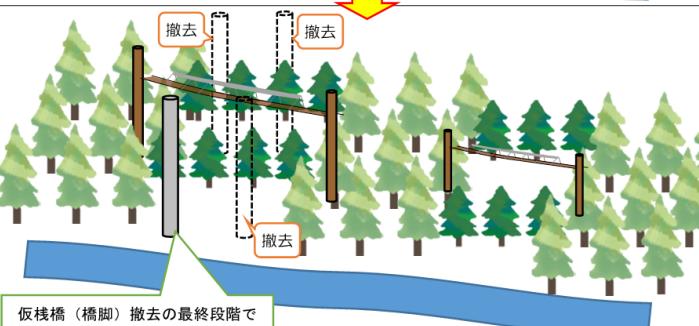
【②仮桟橋・パスウェイ撤去】 <ul style="list-style-type: none"> 植栽木の生長を踏まえ、仮桟橋の撤去作業を先行して行い、<u>アニマルパスウェイは仮桟橋撤去作業の最終段階（橋脚撤去時）に同時に撤去を行う。</u> 植栽は継続して施し、複数の移動経路を確保できるようにする

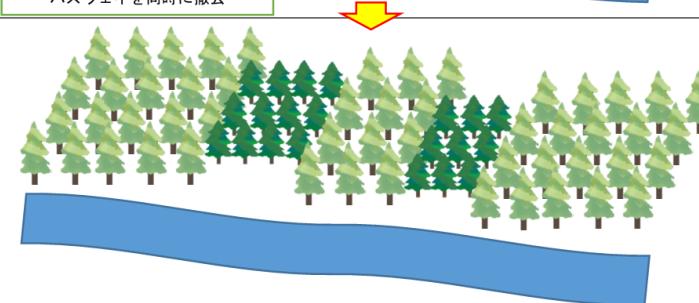
【③原状回復】 <ul style="list-style-type: none"> パスウェイ設置箇所に植栽を施し、原状回復を完了する。

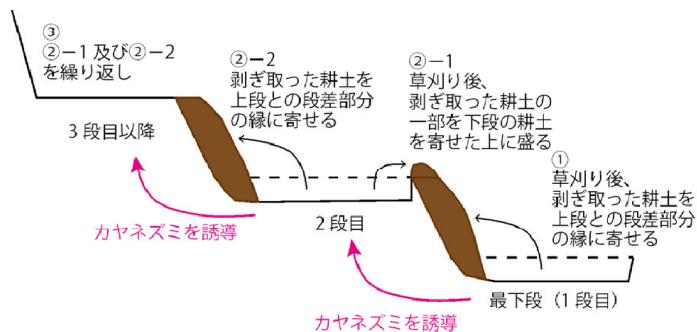
■保全対策実施手順 (断面図)

- ・カヤが生長するまで、カヤネズミが土の中に潜んでいられる状況を排除しながら誘導した。
- ・カヤネズミが上流側の誘導先に移動できる経路・時間的な猶予を確保しながら誘導した。
- ・新巣を確認した場合、新巣及び上流への逃げ道を残し、草刈り及び耕土の剥ぎ取りを実施した。

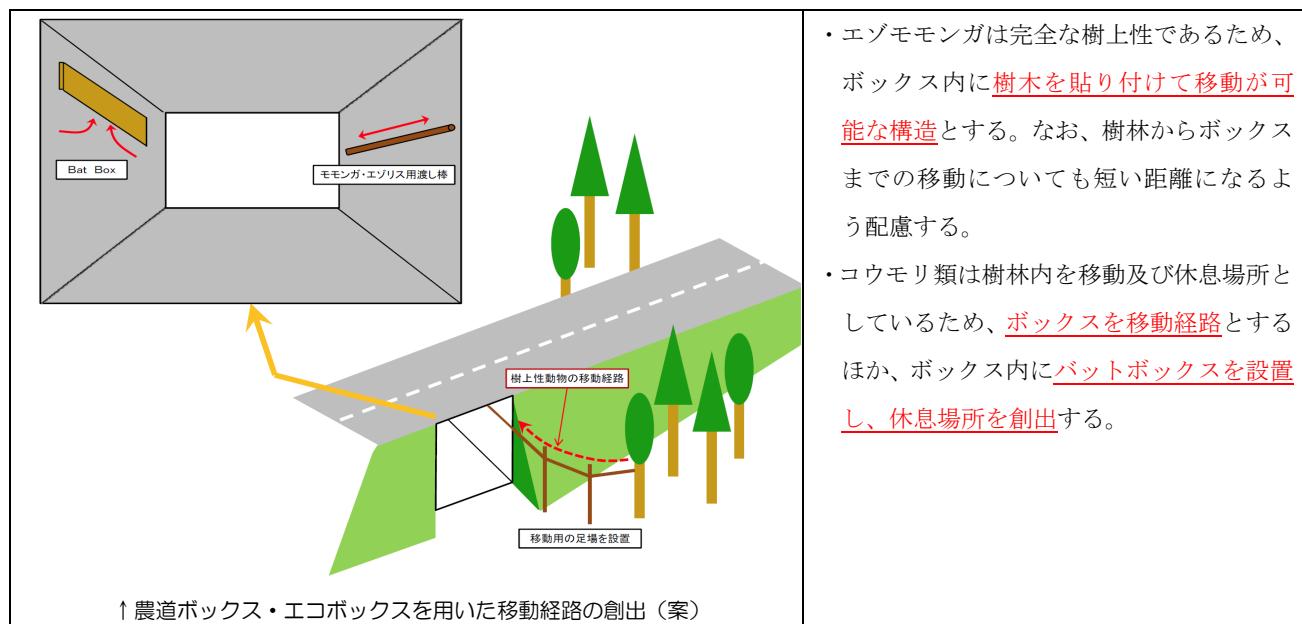
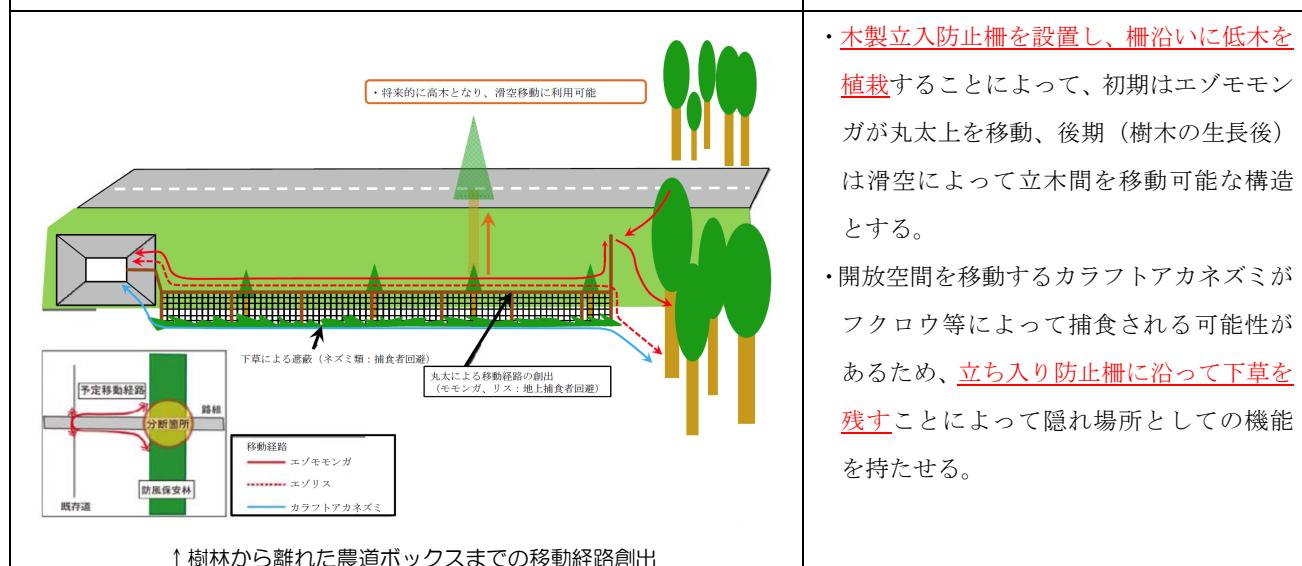
↓エコボックス諸元

設置箇所	延長 (m)	内空高 (m)	内空幅 (m)	付帯施設等	※BB=バットボックス
No. 1	32.9	4.00	2.5	BB: 壁面終点側(木製1列)	
No. 2	19.8	4.00	2.5	BB: 壁面終点側(木製1列) 壁面起点側: 素焼煉瓦5基 床面ウッドチップ敷きならし	
No. 3	13.3	4.00	2.5	BB: 壁面起点側(木製1列) 天井(木製1基) 小動物移動用足場丸太、床面ウッドチップ敷きならし	
No. 4	13.4	4.05	4.0	BB: 壁面起点側: 木製1列 小動物移動用足場丸太、車道兼用 (アスファルト舗装)

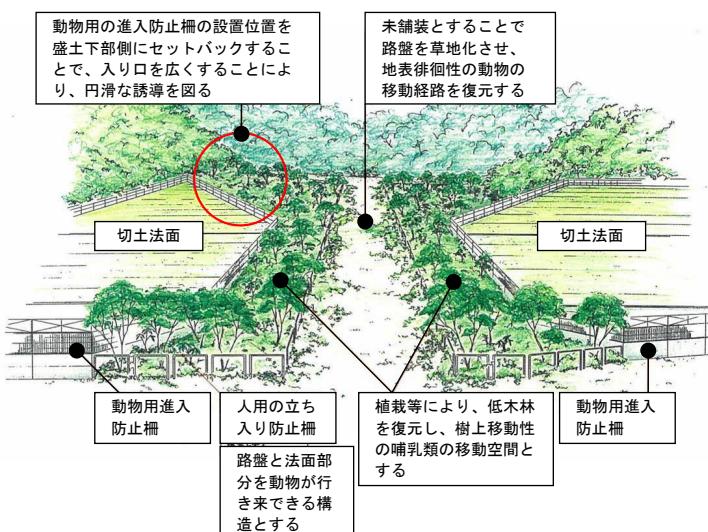
↑設計方針

中木種：エゴノキ、ヤマボウシ、アラカシ、
イヌガヤ

低木種：カマツカ、アオキ、ヒイラギ、
ムラサキシキブ、モミジイチゴ

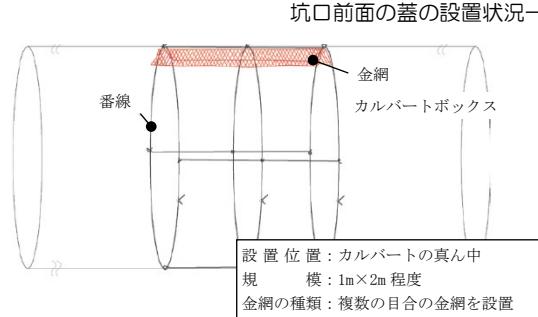
↑ 金網設置状況

人の利用がないボックスカルバートを対象に、キクガシラコウモリ等の休息場所になることを期待し、カルバートの天井にぶら下がることができる金網を設置した。

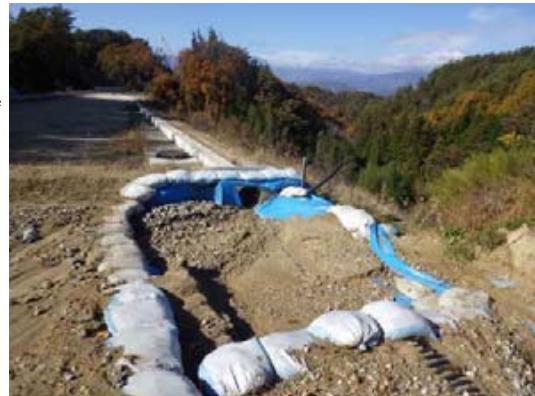
工事影響を軽減するため、工事排水路に沈砂池を設置した。また、沈砂池にはココナツ繊維のフィルターを設置し、浮遊土砂の吸着を高めた。沈砂池を設置により低減が期待される影響は、以下に示すとおりである。

・濁水濃度の低減

・河川への流入点における土砂の過剰な堆積の回避
