4. 7 昆 虫 類

4.7.1 昆虫類に対する環境保全措置等の概要

4.7.2 個別事例

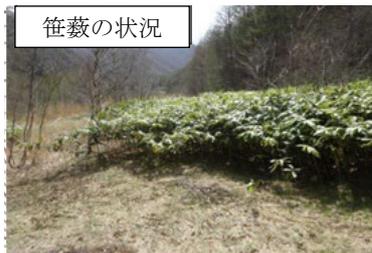
- ①環境保全措置エリア内に生育する笹藪約 800m²を除去し、変更区域内の地面下に埋めた。除去の際は、根を含む表土の地上から 30 cm 程度を剥ぎ取った。
- ②日当たりを良くするために、環境保全措置エリア内の高木を伐採した。
- ③幼虫の食草となるヨモギ、成虫の吸蜜植物となるノイバラが生育する表土を根ごと掘り採り、笹藪除去地に敷設した。

↑環境保全措置実施箇所の様子

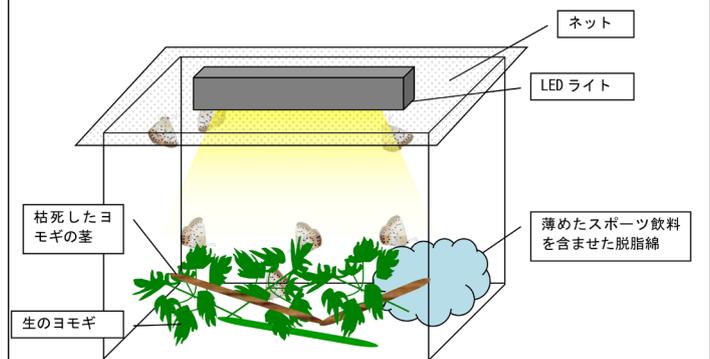
- ・水槽に生のヨモギ、ヨモギの枯茎、薄めたスポーツ飲料を含ませた脱脂綿 (チョウの餌) を入れたのち、ヒメシジミのメス 7 頭を投入し、ネットで蓋をした。
- ・天井から LED ライトを照射した。本来はチョウの体力消費を避けるために 1 時間毎に照射と休憩を繰り返すが、今回はその方法を午後 19 時~22 時まで試したところチョウが産卵しなかったため、午後 22 時から翌朝 6 時まで連続して照射した。また、光の分散を避けるためにライトを照射した状態で水槽を布で覆った。
- ・翌朝確認したところ、ヨモギの枯茎に 10 卵が産みつけられていた。
- ・試験に利用したチョウはいずれも生存しており、その後捕獲地点に放逐した。

↑リシャル法による強制産卵試験方法

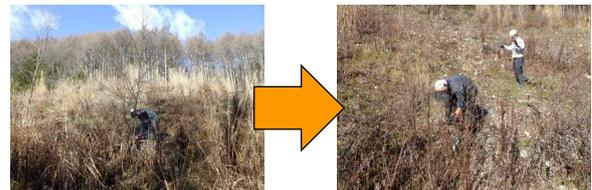
ヨモギ群落の位置を確認し、法面に生育する低木を選択的に伐採した。基本的には機械を用いた伐採とし、周辺の草本植物の生育が密でヨモギも同時に刈り取る危険性がある箇所については手作業で行った。

↑ 低木伐採前後の様子

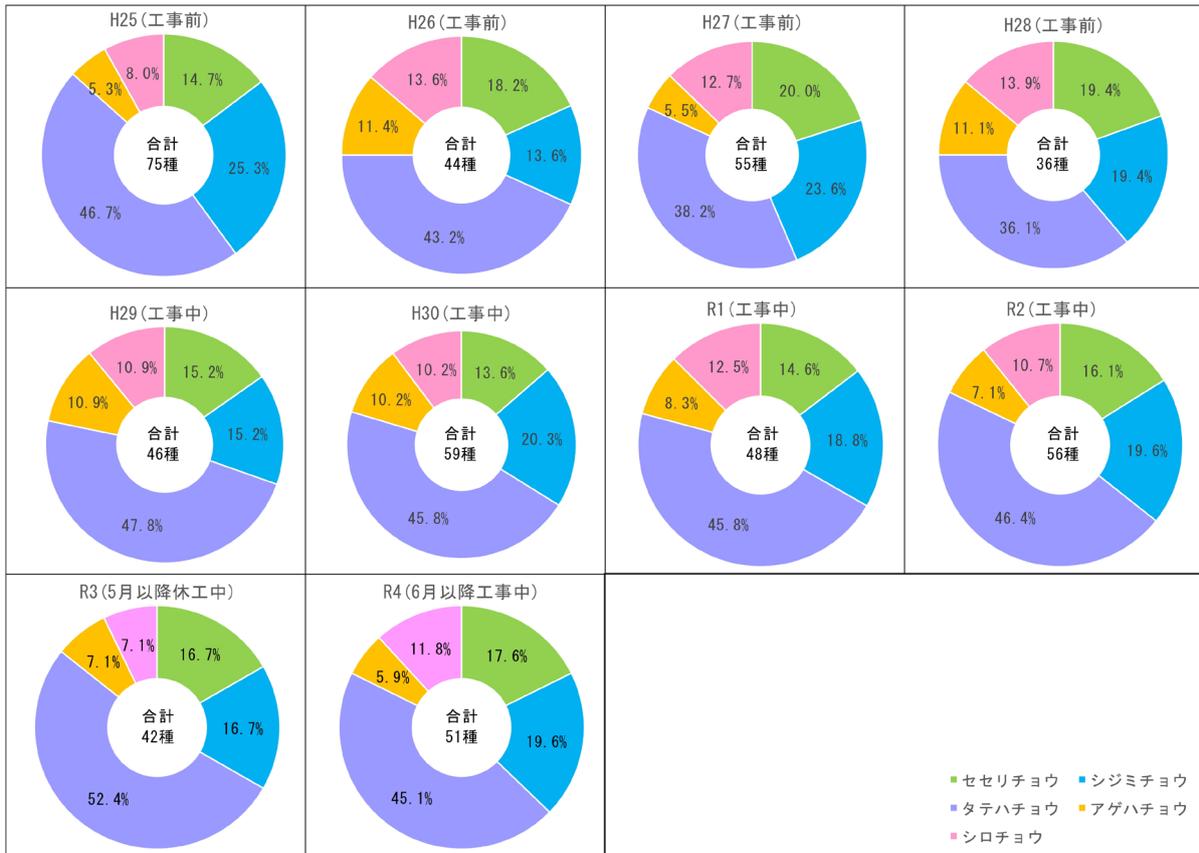
調査の結果、土捨て場におけるチョウ類相は、調査年度により確認種が異なることから科別の確認割合に変化がみられるものの、概ね安定的に推移し、目立つ変化は生じていないと考えられた。

↑チョウ類の科別の確認状況の推移

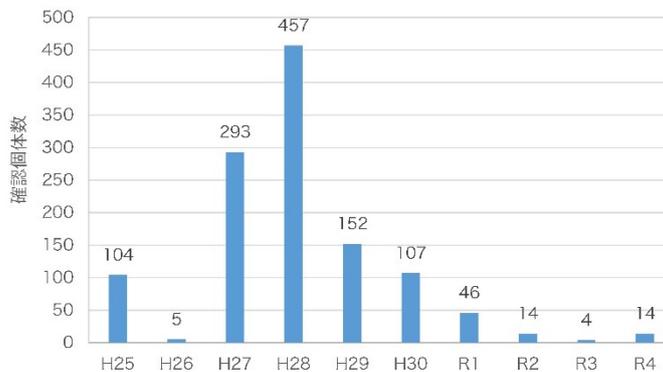
ヒメシジミについては、令和 3 年度までは平成 28 年度をピークに減少傾向にあったものの、令和 4 年度においては個体数の増加が確認された。

↑直接観察法・任意採集法の調査結果の年変化

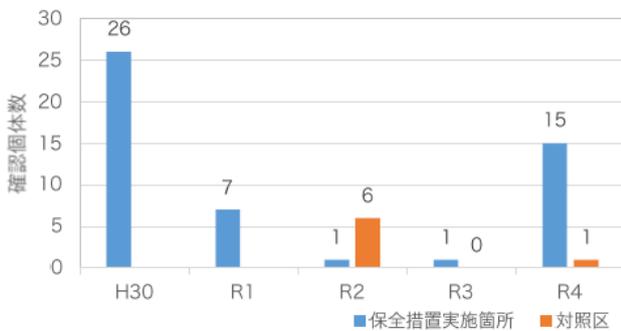
調査の結果、平成 30 年においては計 26 個体が確認されていたものの、平成 31/令和元年度は 7 個体、令和 2 年度及び令和 3 年度は各 1 個体と、確認数の減少がみられた。しかし、令和 4 年度調査においては、令和 3 年度の個体数を大きく上回る計 15 個体が確認された。

↑ヒメシジミセンサス調査結果の経年変化 (合計個体数)

以上の結果から、令和 3 年 11 月に実施した環境保全措置（選択的除草）の効果があったと考えられた。

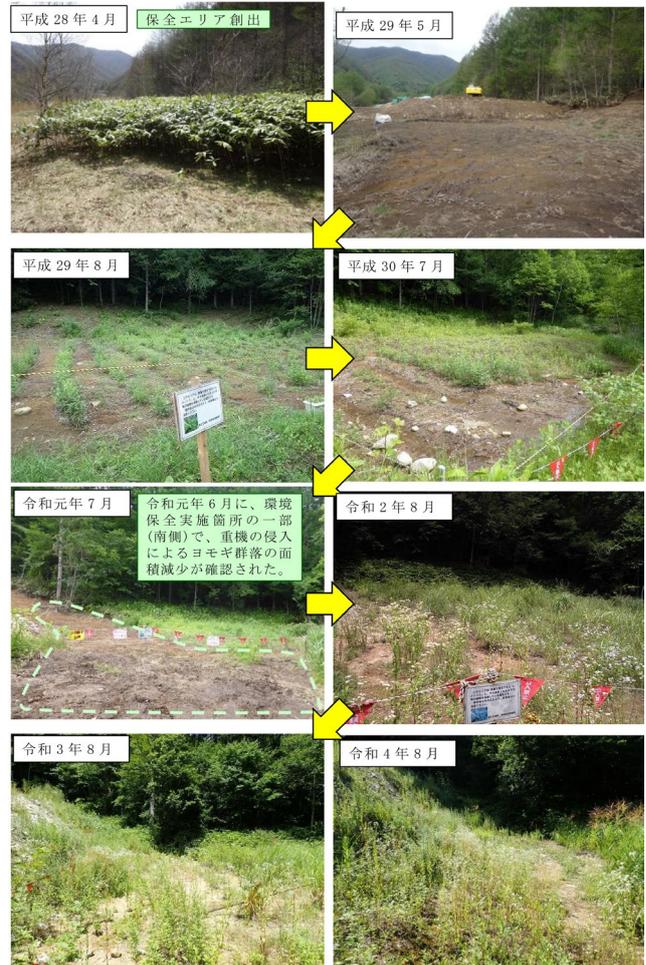
↑環境保全措置エリアの状況の推移

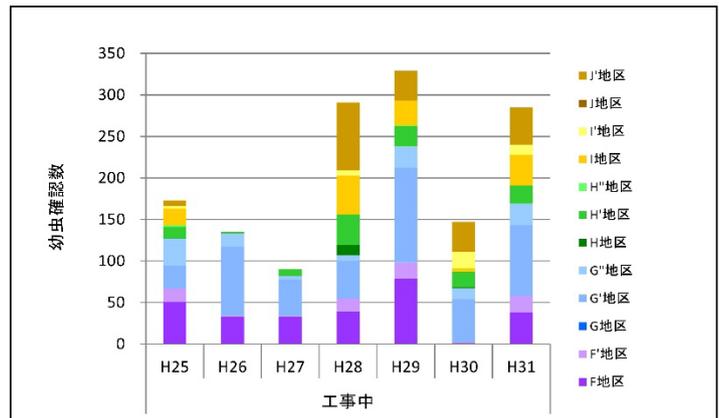
工事中（平成 25～平成 31/令和元年度）の幼虫個体数は、年次変動がみられるものの、90 個体～329 個体で推移していた。生息環境保全地区（10 地区）に広く幼虫が確認されており、危険分散の観点からも生息状況は良好と考えられた。

幼虫確認数の経年変化→

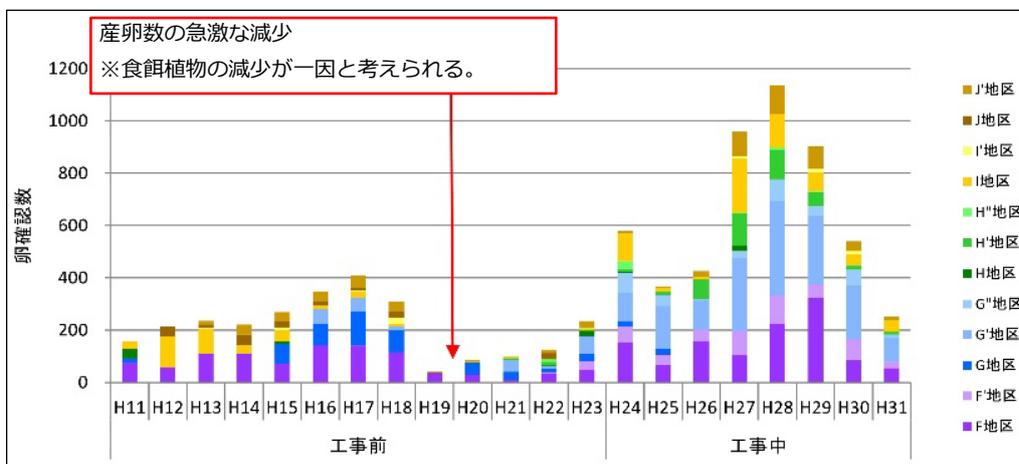
平成 11 年からの卵数の経年変化を見ると、平成 18 年度から植林の間伐や食餌植物の枯死等により、産卵数が著しく減少した時期があったものの、工事前よりも増加した。生息環境保全地区（10 地区）の全体で産卵が確認されており、危険分散の観点からも生息状況は良好と考えられた。

←確認卵数の推移

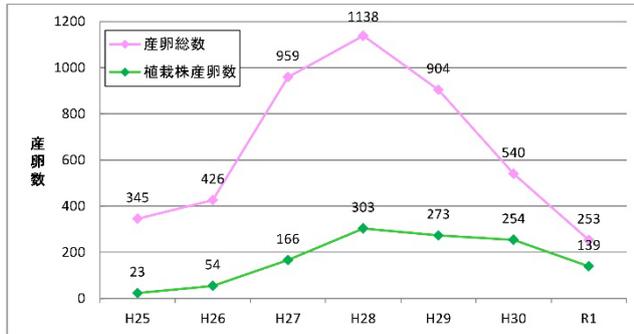
自生木、植栽木ともに、生育本数は漸減しているものの生育状況は良好であった。植栽木への産卵が確認されており、植栽木への産卵割合も経年的に増加していた。

↑ 植栽株産卵数及び産卵総数の推移

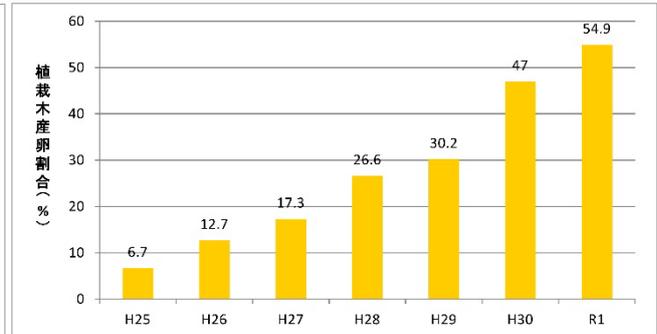
↑ 植栽木産卵割合の推移

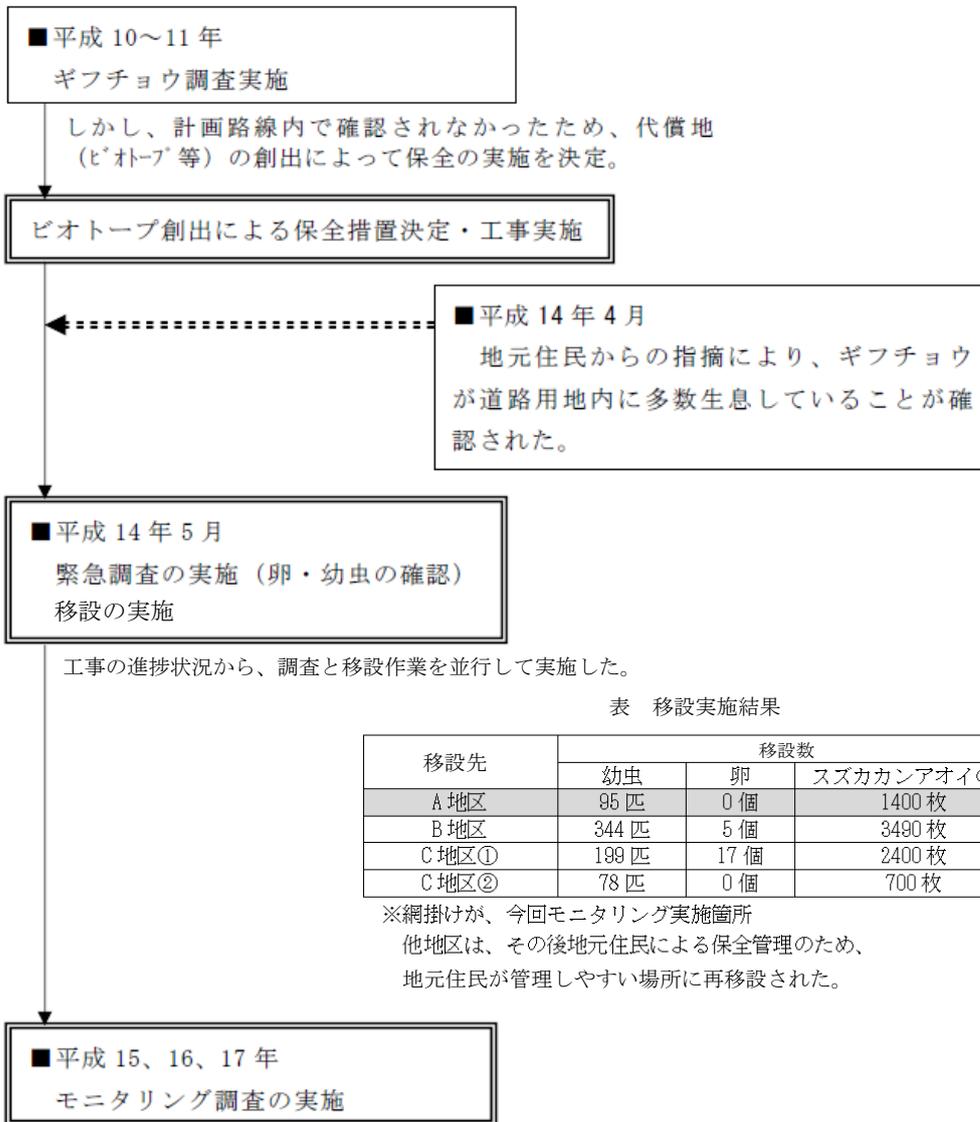
モニタリング箇所は、平成 14 年度に計画路線周辺に移設した幼虫、卵塊の移設箇所のうち、平成 15 年にその大部分を地元小学校へ再移設した C 地区を除いた、A 地区、B 地区、D 地区及び E 地区の計 4 箇所とした。調査箇所において周辺を踏査し、成虫の観察及びコドラート内における卵・幼虫の目視調査（スズカカンアオイの葉の裏を確認）を行った。吸蜜植物調査は、ギフチョウ移設先の成虫の吸蜜可能な植物の生育状況を把握する目的で、A 地区及び B 地区の 2 箇所で行った。

↑ ギフチョウモニタリング経緯

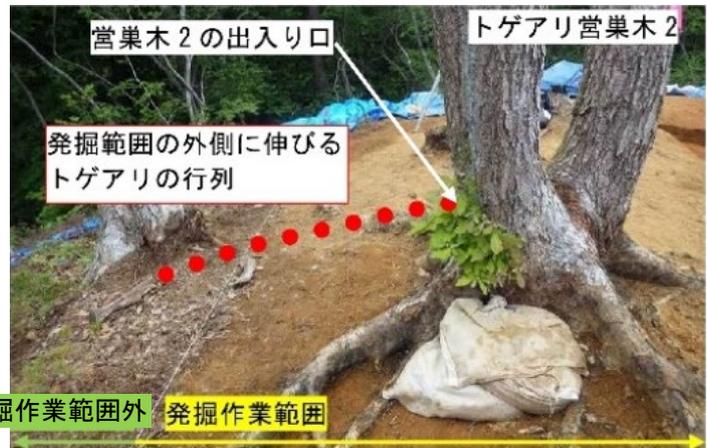
- ・ 営巣木 2 でトゲアリの生息を確認した。6 月と同様に隣接する発掘範囲の外側に向けて行列を作り、発掘範囲の外側で活動していた。また、営巣木の伐採箇所付近から伸長した萌芽枝において、アブラムシ類が排泄する蜜にトゲアリが集まっていた。
- ・ 巣内では繁殖個体を複数確認した。

↑ 営巣木 2 の状況

以上の調査結果から、埋蔵文化財の発掘範囲外側の樹林内で活動する個体を確認したことや、巣内の繁殖個体が今後周辺に分散していくことが期待できたため、発掘調査の影響は小さいと考えられた。
