## 4.9 その他の動物

### 4.9.1 その他の動物に対する環境保全措置等の概要

## カニさんトンネル（横断函渠）の整備 によるオカガニ類の移動経路確保

## 移設

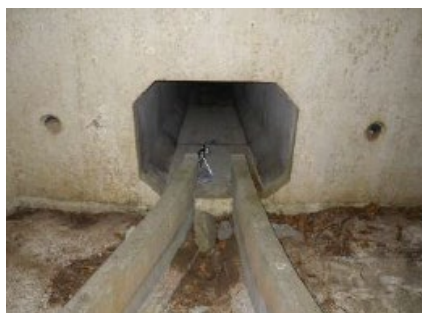
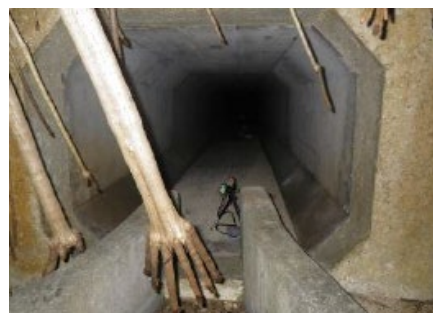
↑カニさんトンネル

道路の嵩上げ工事に伴い、オカガニ等の移動経路を確保するため道路下に「カニさんトンネル（横断函渠）」を設置し、平成 25 年に施工を完了した。

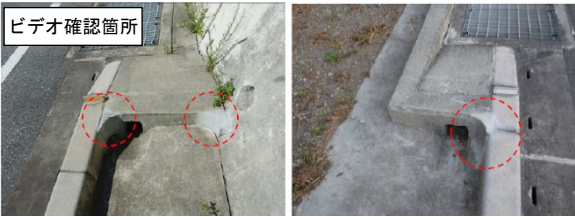
| 施工箇所 | ①函渠 1.2 呑口 |

| 施工箇所 | ①函渠 1.2 呑口 |
|---|---|
| 施工前<br> | 施工後<br> |
| 施工内容 | 平滑仕上げのコンクリートの追加 |
| ねらい | 縁石の角部からの道路侵入防止 |

施工後のモニタリングを行う中で、オカガニ類が呑口を見つけられず海側へ移動できない、呑口に誘導されず道路に侵入する、吐口までたどり着けず山側へ戻れない等の課題が確認されたため、一部の対策工について改良を行った。
