国土技術政策総合研究所資料

No.1345

国内空港の滑走路・誘導路に発生する変状の実態

Analysis of Observed Distresses on Runways and Taxiways
at Airports in Japan

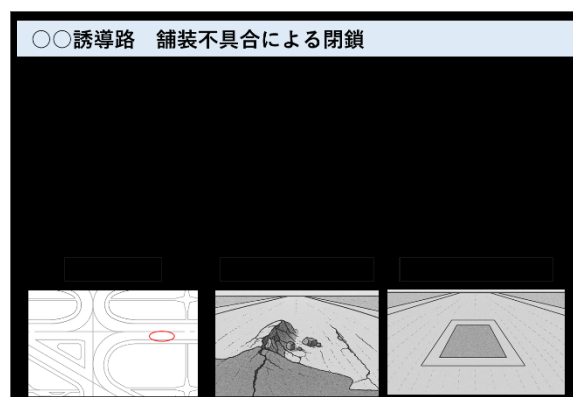
図-2.2 突発破損報告資料 (イメージ図)

- ① 緊急補修工事の履歴の図面：緊急補修工事の位置・日時・工種・補修面積等について平面図上に整理された資料であり、年度ごとに作成されている。緊急補修工事が行われる箇所は、「突発的補修箇所（舗装が破損したため緊急的に行われた補修工事の位置）」と「予防的補修箇所（今後舗装が破損する兆候が見られることから緊急的に行われた補修工事の位置）」に分類されている。さらに、「予防的補修箇所」は、補修時に使用する機材の違いから「路面打換えによる予防的補修」と「路面切削による予防的補修」に分類される。なお、路面打換えと路面切削の概要は以降にて説明する。
- ② 突発破損報告資料：①における「突発的補修箇所」に発生した変状のみを対象に作成されている。突発的な舗装の破損が発生し、緊急補修工事が行われた際に作成される報告資料であり、変状発生時の状況や変状の種類、緊急補修工事の工法やスケジュール等について整理されている。

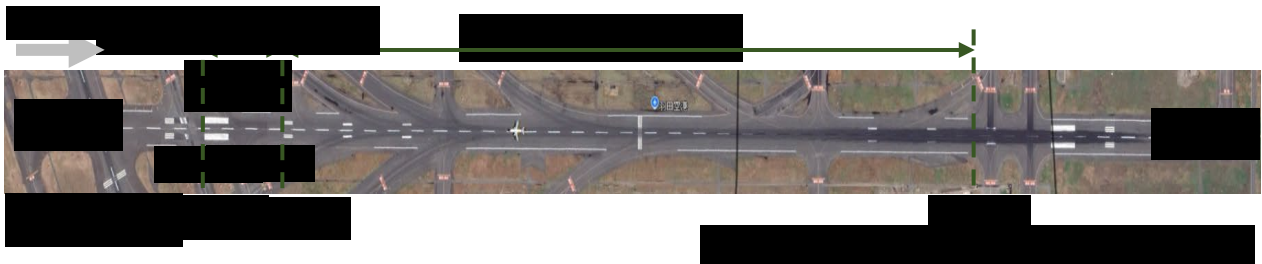
図-4.20 A 滑走路離陸機の走行特性，走行経路

- ① 東京航空局による平成 27 年度の交通量検討資料より、L11, A10, L10 を使用して滑走路に進入する。
- ② 滑走路上面にて一時停止し、34L 側に向けて離陸する。
- ③ 図-4.15 の離陸機の走行特性より、航空機は 1500m~1900m 滑走した位置（16R 側末端から 1900m~2400m の位置）で滑走路から浮上すると想定される。

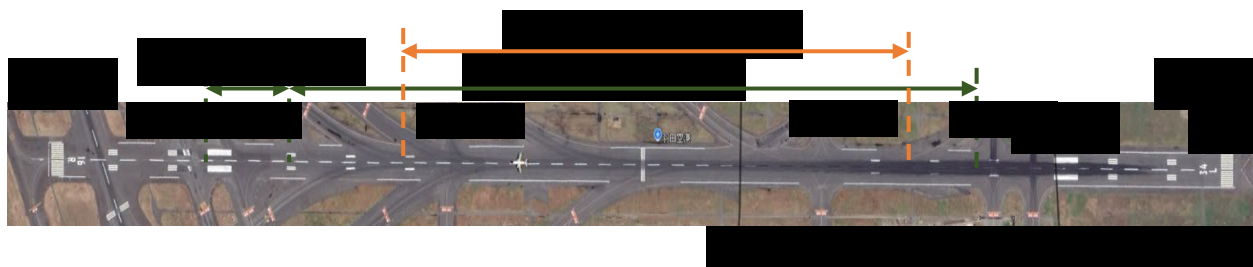
図-4.24 A 滑走路に交差する取付誘導路の位置

はじめに、横断レーンとの交差点における変状発生率の考察を行うため、横断レーンとして使用されている取付誘導路のうち A2, A3B に着目した。A2・A3B を選定した理由は、図-4.24 に示すとおり着陸後の急減速範囲及び離陸時の一時停止・滑走範囲から外れている、つまり変状発生要因となる縦断方向の走行特性の影響を受けない誘導路であるためである。前述したとおり、A2・A3B の交通量はその他の取付誘導路と比較して多いが、A 滑走路と A2・A3B との交差点における変状発生率は低い。これより、横断レーンとの交差点、つまり滑走路横断走行をする場合は、交通量が多くても変状発生率は低いことが確認できた。

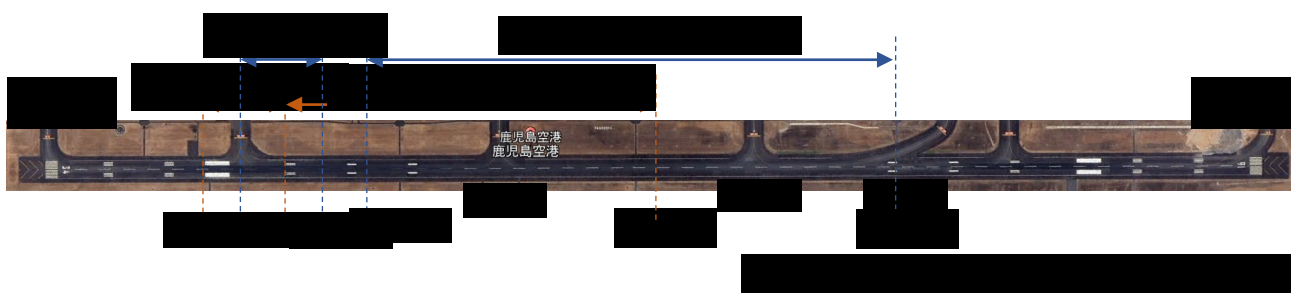
図-B.1 【鹿児島空港】34側からの着陸機の走行特性，走行経路

- ① 図-7.14，図-7.15 の着陸機の走行方法より，LJ は 34 側末端から 500m~700mの範囲で滑走路に接地し，800m~2100mの範囲で減速すると想定される．一方，MJ，SJ は 400m~600mの範囲で滑走路に接地し，600m~1500mの範囲で減速すると想定される．
- ② 航空機追跡サービス¹⁾の確認結果より，T3，T4，T5の誘導路を使用して滑走路から離脱する．

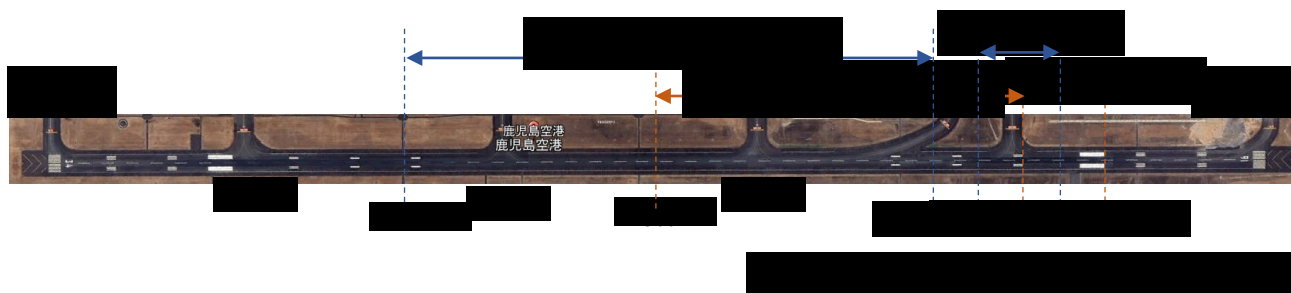
図-B.2 【鹿児島空港】16側からの着陸機の走行特性，走行経路

- ① 図-7.14，図-7.15 の着陸機の走行方法より，LJ は 34 側末端から 2300m~2500mの範囲で滑走路に接地し，900m~2200mの範囲で減速すると想定される．一方，MJ，SJ は 34 側末端から 2400m~2600mの範囲で滑走路に接地し，1500m~2400mの範囲で減速すると想定される．
- ② 航空機追跡サービス¹⁾の確認結果より，T2，T3，T4の誘導路を使用して滑走路から離脱する．

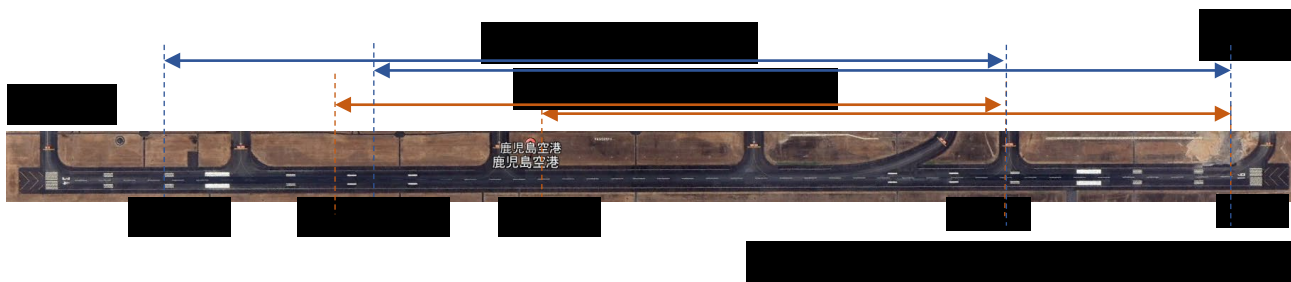
図-B.4 【鹿児島空港】16側からの離陸機の走行特性, 走行経路

- ① 航空機追跡サービス¹⁾の確認結果より、T6, T7を使用して滑走路に進入する。
- ② 滑走路上にて一時停止し、34側に向けて離陸する。
- ③ 図-7.12, 図-7.13の離陸機の走行方法より、LJは1500m~2000m, MJ, SJは1400~1600m滑走した位置で滑走路からメインギアが浮上すると想定される。

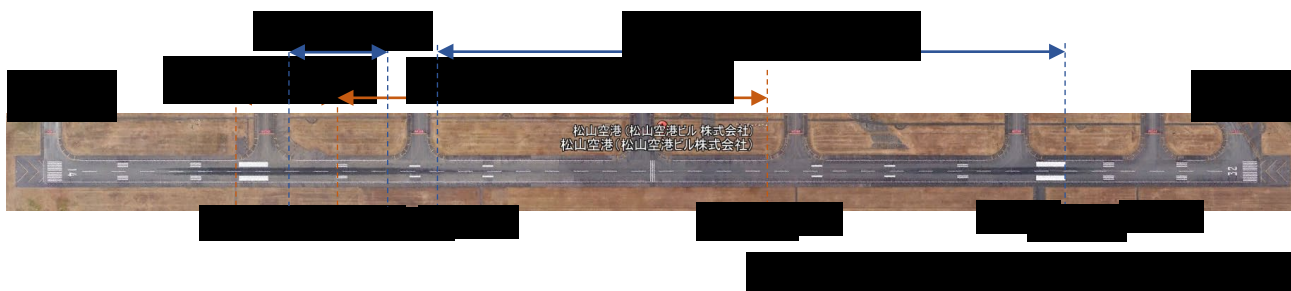
図-B.5 【松山空港】着陸機の走行特性, 走行経路

- ① 図-7.14, 図-7.15の着陸機の走行方法より、LJは14側末端から500m~700mの範囲で滑走路に接地し、800m~2100mの範囲で減速すると想定される。一方、MJ, SJは400m~600mの範囲で滑走路に接地し、600m~1500mの範囲で減速すると想定される。
- ② 航空機追跡サービス¹⁾の確認結果より、T5, T6, T7の誘導路を使用して滑走路から離脱する。

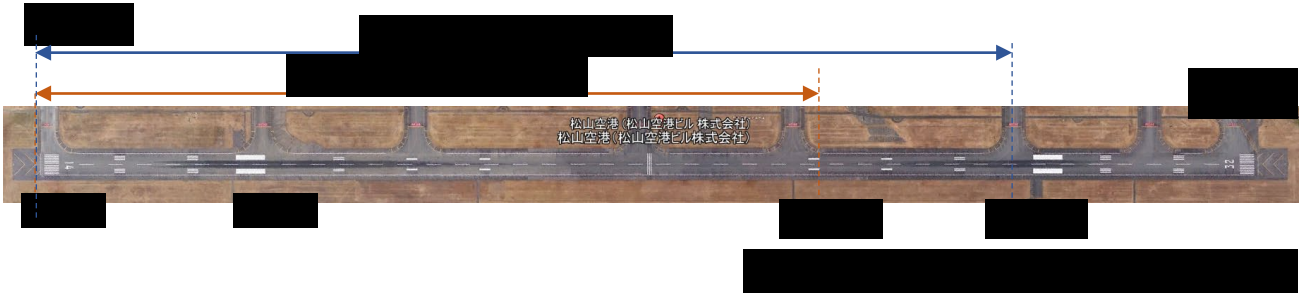
図-B.6 【松山空港】14 側からの離陸機の走行特性，走行経路

- ① 航空機追跡サービス¹⁾の確認結果より、T1 を使用して滑走路に進入する。
- ② 滑走路上にて一時停止し、32 側に向けて離陸する。
- ③ 図-7.12、図-7.13 の離陸機の走行方法より、LJ は 1500m~2000m、MJ、SJ は 1400~1600m 滑走した位置で滑走路からメインギアが浮上すると想定される。
