01. 鉄道アンダーパス部において車線数を4車線から
2車線に変更して一方通行自転車道を整備した事例

整備箇所の基礎情報		
整備箇所	神奈川県川崎市川崎区 駅前本町地区	
ネットワーク計画での位置づけ	川崎市自転車活用推進計画において、補助動線として位置づけ（整備時点では、ネットワーク計画は未策定）	
整備内容（道路空間再配分）	車線数を4車線から2車線に変更して自転車道を整備	
整備内容（その他）	車両用防護柵等	
供用時期	平成25年度	
管理者	川崎市	
自転車通行空間の幅員	約1.3m～3.9m	
供用区間距離	川崎区方面：約210m、幸区方面：約170m	
種級区分	第4種2級（相当）	
規制速度	40km/h	
自転車道のみ	一方通行／双方向通行	一方通行
	両側／片側	両側
自動車交通量	（整備前）	11,711台／12時間
	（整備後）	10,595台／12時間
自転車交通量	（整備前）	3,944台／12時間
	（整備後）	3,452台／12時間
歩行者交通量	（整備前）	—
	（整備後）	—

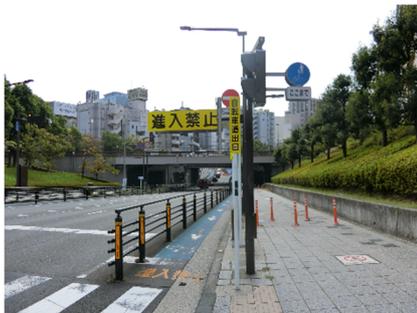
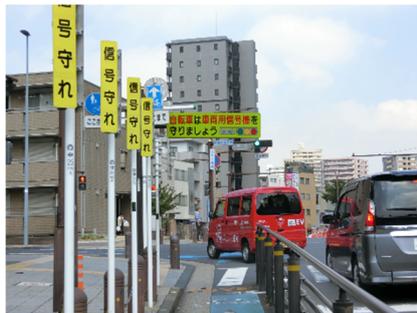
</div> <p style="text-align: center;">写真-1.1 逆走防止対策の看板 写真-1.2 信号遵守を啓発する看板</p>
地元との調整内容や調整方法	<ul style="list-style-type: none"> ● 供用開始時には、市政だよりへの掲載などを行い、広範囲への周知を実施した。

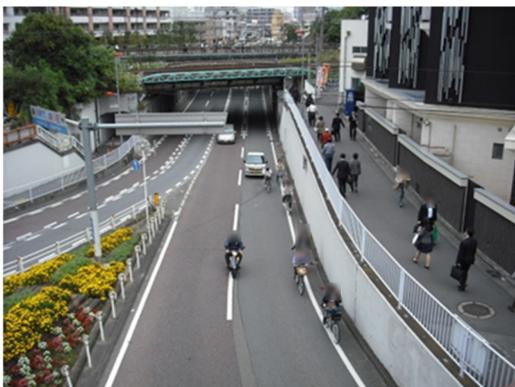
整備前

整備箇所の写真

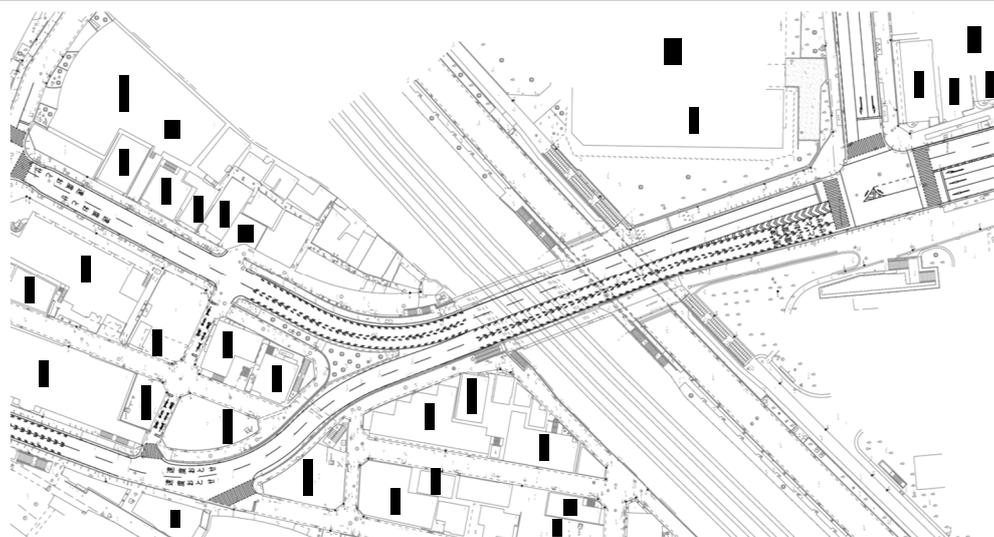
整備前

平面図

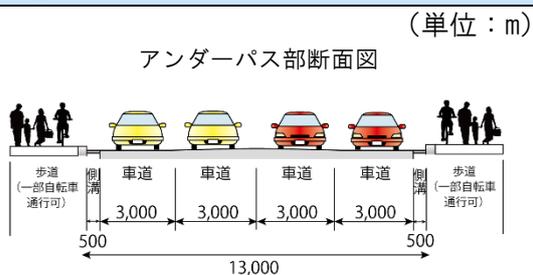
整備前

断面図
