12. 車線数を4車線から2車線に変更して
歩道拡幅とあわせて自転車専用通行帯を整備した事例

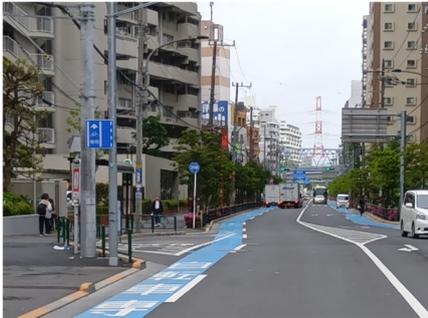
</div> <p style="text-align: center;">写真-12.1 4 車線⇒2 車線に変更したことにより バス停をストレート型からバスベイ型に変更</p>
整備効果	<ul style="list-style-type: none"> ● アンケート調査の結果から、自転車通行空間整備前に歩道走行していた自転車利用者の約 8 割が、整備後は自転車通行空間へ走行位置を変更した。また、自転車利用者の 5 割以上が安全で快適に通行できるようになったと回答し、回答者の約 6 割が、安全性が向上し通行しやすくなったと回答した。 ● 交通量調査の結果から、車道走行の逆走率が整備前と比較して、4 分の 1 から 5 分の 1 程度に減少した。

合意形成プロセス	
検討体制	<ul style="list-style-type: none"> ● 警察と道路管理者との協議により計画を策定した。 ● バス停のバスベイ型への変更についてバス事業者と調整を実施した。
供用に至るまでの主な流れ	<ul style="list-style-type: none"> ● 令和元年：地元小学校から通学路の安全確保に係る要望を受け、関係団体（小学校、PTA、警察署、地元自治体）との合同会議及び現場調査を実施 ● 令和元年～2年：警察との設計協議を踏まえ、計画図を策定 ● 令和3年：地元自治会への事業概要を書面周知（コロナ禍対応） ● 令和3年：着工 ● 令和5年：供用開始
関係機関との調整内容や調整の方法	<ul style="list-style-type: none"> ● 警察：線形協議に関して、交通量調査の結果を踏まえ現場調査を行い、整備後においても混雑度が0.9であることを確認し、了解を得た。
地元との調整内容や調整の方法	<ul style="list-style-type: none"> ● 地元自治会へ事業計画案について理解を得た後、沿道住民へ事業内容を周知し、合意形成を図った。
整備後に残った課題や新たに発生した課題とその対応状況	<ul style="list-style-type: none"> ● 「歩道を走行する自転車に対する不満」、「通勤・通学の朝の時間に路上駐車が多く、自転車通行空間を走行できない」といった自転車利用者やドライバーへのマナー向上を求める意見が寄せられた。

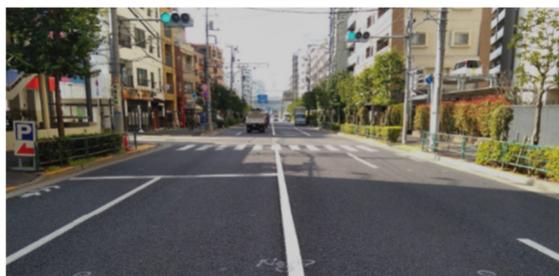
整備前

整備箇所の写真

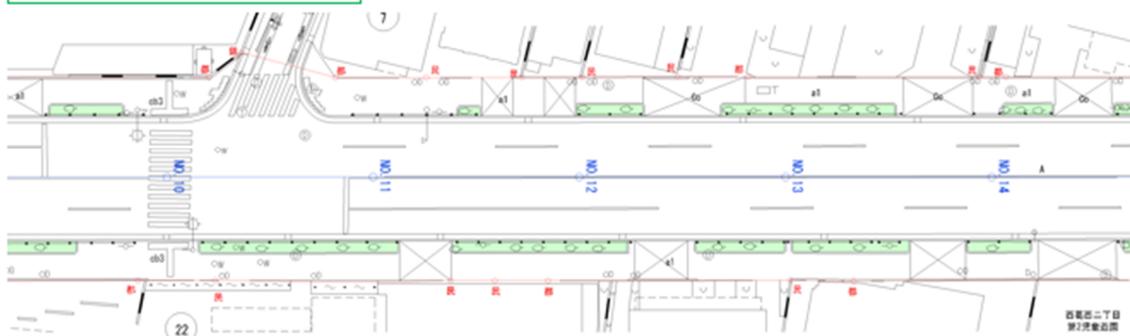
現況面図（一部抜粋）

整備前

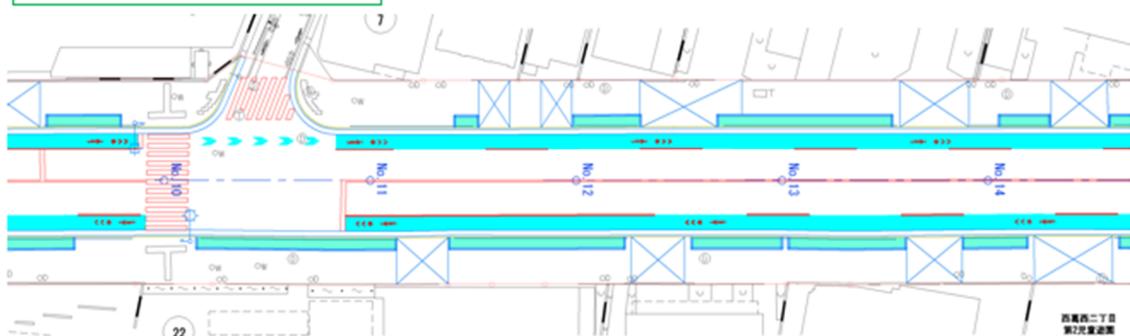
計画面図（一部抜粋）

整備箇所の基礎情報		
整備箇所	東京都江戸川区 葛西橋東詰交差点～清新一中北交差点	
ネットワーク計画での位置づけ	東京都自転車通行空間整備推進計画における優先整備区間	
整備内容（道路空間再配分）	車線数を4車線から2車線に変更して自転車専用通行帯を整備	
整備内容（その他）	歩道拡幅	
供用時期	令和5年度	
管理者	東京都第五建設事務所	
自転車通行空間の幅員	2.0m（街渠エプロン部含む）	
供用区間距離	0.70km	
種級区分	第4種第1級	
規制速度	40km/h	
自転車道のみ	一方通行／双方向通行	—
	両側／片側	—
自動車交通量	（整備前）	8,999台／12時間
	（整備後）	7,476台／12時間
自転車交通量	（整備前）	2,528台／12時間
	（整備後）	3,287台／12時間
歩行者交通量	（整備前）	1,698人／12時間
	（整備後）	1,137人／12時間

整備後

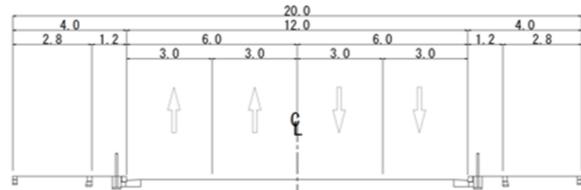
断面図

整備前

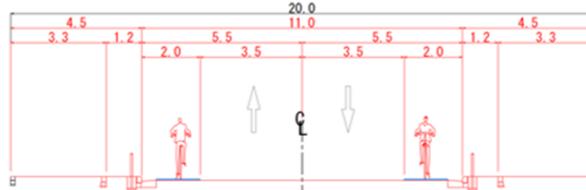
整備後
