地震動等により転倒・沈下等を生じた  
鉄筋コンクリート造等建築物の被害

# 令和6年能登半島地震建築物被害調査等報告

## 第Ⅱ部 地震動等により転倒・沈下等を生じた鉄筋コンクリート造等建築物の被害

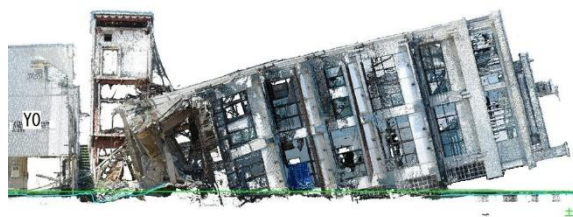
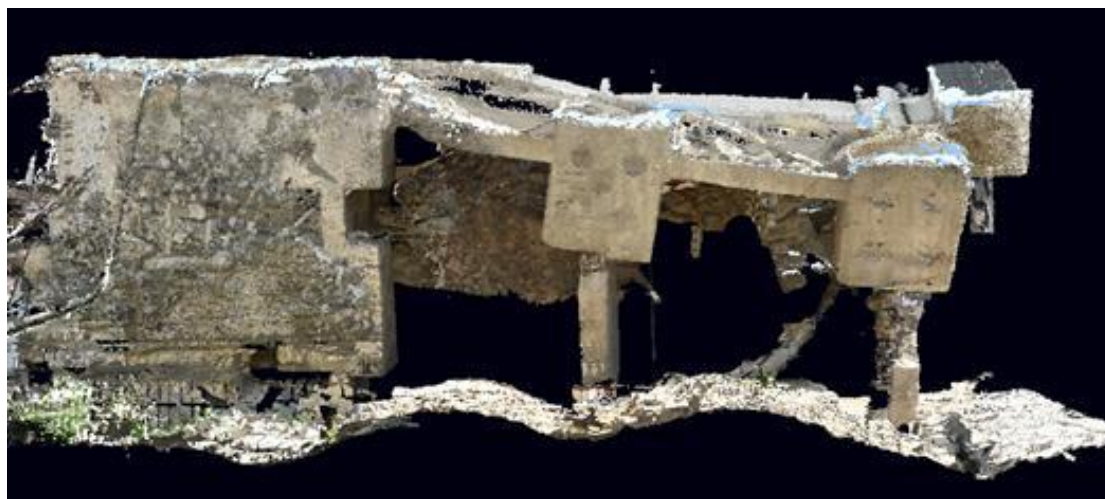
図 1.2.1-1 上部構造の調査状況

上部構造等の調査状況を図1.2.1-1に示す。人による寸法計測とドローン等による点群計測結果を組み合わせ、さらに構造部材から採取した試料の強度試験等により材料物性を把握した。その結果、作成した構造図を図1.2.1-2に示す。

- ・ 転倒により、図 1.2.1-1(d)に示した通りパイルキャップ底面が地上に露出していた。その一部（図 1.2.1-2(c)左上のパイルキャップ4つに囲まれた区画）には変形や損傷は見られなかったことから、当該部分は地震時において沈下等に伴う地盤反力をほとんど受けなかったことが推測された。
- ・ 建築物の高さと架構の見付幅により、各通りにおける上部構造の塔状比を計算した。転倒を生じた方向（東西）では Y3 通りで最も大きく、実測値及び作成した構造図に基づきそれぞれ 2.50 及び 2.46、生じなかった方向（南北）では X0 通りで同様に 1.69 及び 1.51 であった。

- j. この他、図 1.2.1-1 (d) に示した通り転倒により露出した 1 階スラブ（図中左側、X0-X1 及び Y2-Y3 間）には大きな損傷や変形の痕跡が見られなかったことから、他の部分と比較して一定の面外剛性・強度を有した床版であったと考えられる。その区画ではパイルキャップも密に配置され、西側よりも東側で沈下しやすい状況であった可能性がある。

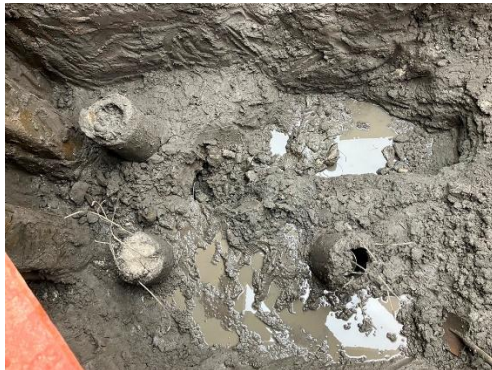
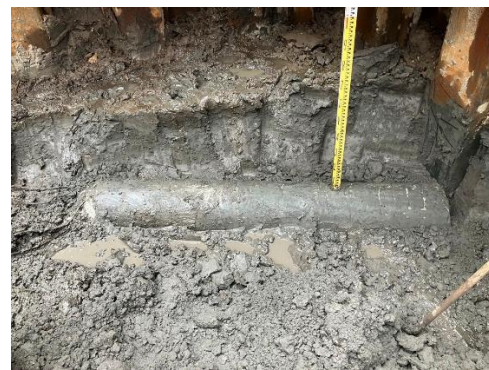
図 1.2.2-6 杭の被害状況 (X2Y3 位置)

- ・ 図 1.2.2-4 に示した通り、転倒を生じた東側 (X2 通り、押込み側) と基礎の浮き上がりを生じた西側 (X0 通り、引抜き側) では、杭の出現した深度に差があった。特に、東側の杭では、緊張材 (P C 鋼材) が残存し繋がれたまま折損した状態の杭 (図 1.2.2-6) が数本あったが、被災前のパイルキャップ下面位置 (想定) から約 2 m の間 (G.L. - 4 m 程度までの範囲) では、構造体としてはほとんど確認できなかった。地震時の杭体の被害に加えて、転倒に伴う基礎の大きな沈下や地盤の動きに伴って杭体が破砕された可能性がある。また、杭の中空部を利用した傾斜計やボアホールカメラ等による調査の結果、図 1.2.2-5 に示す通り、X2 通り (東側) のほとんどの杭で地中部 (G.L. - 5 m ~ - 6 m 付近) に杭体の折損やずれが確認された。

(a) 全体 (G. L. -5.5m 付近)

(b) 折損した杭 (G. L. -4.2m 付近)

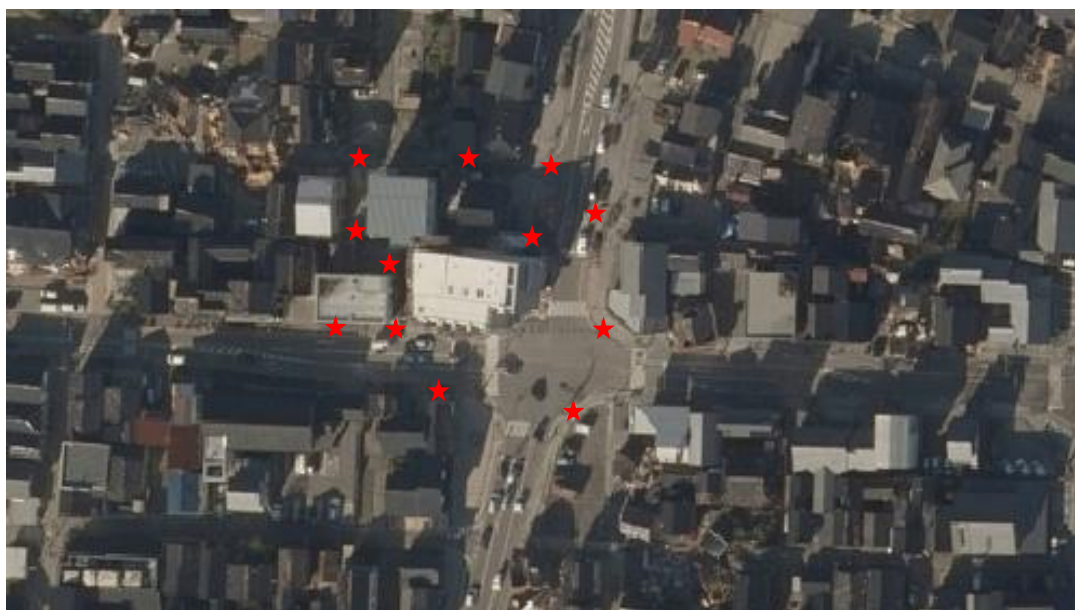
図 2.1.1-10 TLS 設置配置図

計測計画で選定した位置を現地で再度確認し、周辺地形の計測のために数か所を追加して合計 13 か所から計測を実施した。計測位置を図 2.1.1-10 に示す。作業状況を写真 2.1.1-2 に、使用した機器の仕様及び外観を図 2.1.1-11、図 2.1.1-12 及び表 2.1.1-2、表 2.1.1-3 に、それぞれ示す。

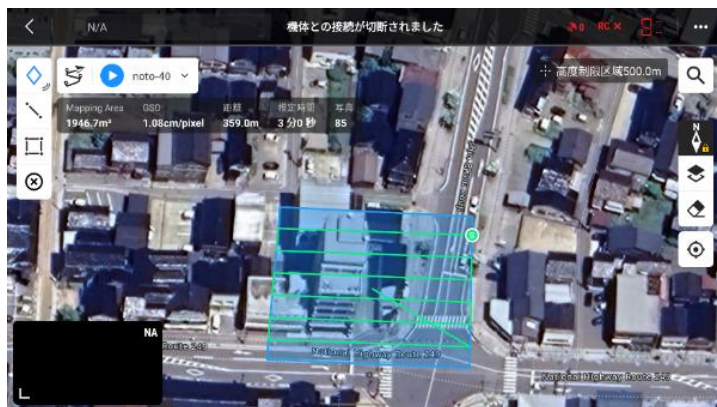
図 2.1.1-14 UAV 計測計画

対地高度 : 40m  
計測速度 : 2m/s  
計測距離 : 0.4km  
オーバーラップ率 : 90%  
サイドラップ率 : 90%

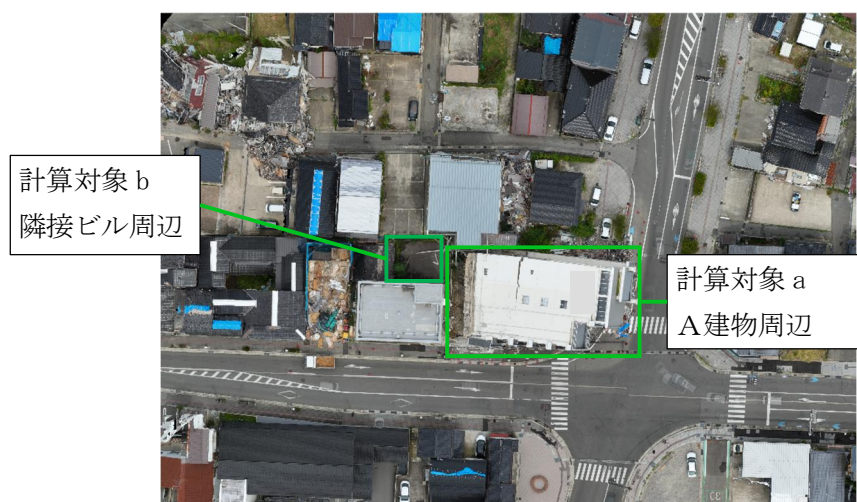
図 2. 2. 1-48 土量計算範囲

建物や瓦礫の多い箇所を除いたA建物周辺(対象 a)とA建物に隣接しているビル周辺(対象b)について土量計算(図 2. 2. 1-48 参照)を行う。計算範囲は緑色の枠で囲った範囲で、計算面積は対象 a で 763.3 m<sup>2</sup>、対象 b が 84.5 m<sup>2</sup>である。

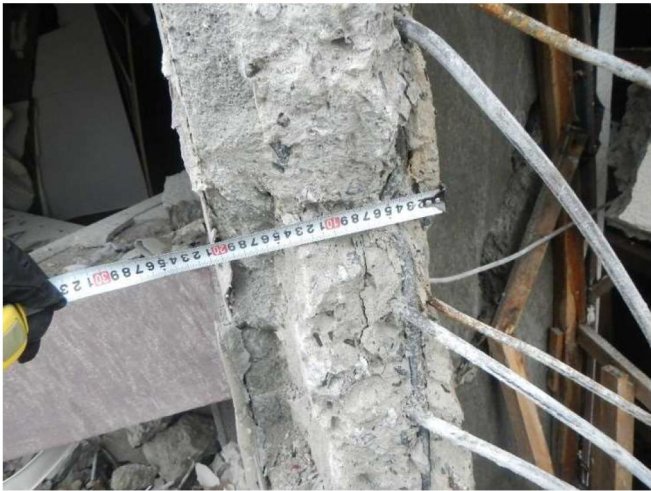
| <p>写真 1105-4 スラブ厚さ実測 (150mm)<br/>仕上げ (レベル) 調整モルタル有</p> | <p>4 階 スラブ厚の実測写真</p> |

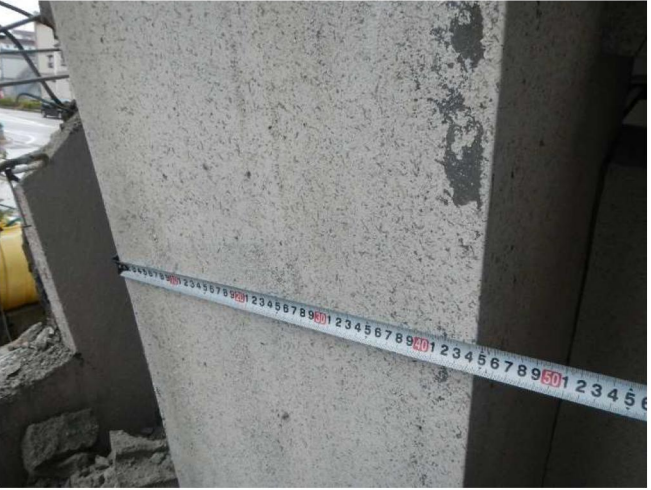
| <p>写真 1106-6 階段 (踊場) 受け大梁の確認<br/>仕上げ込み：梁幅 約 450mm</p> | <p>4 階 Y3 通りの階段受け大梁の実測写真</p> |

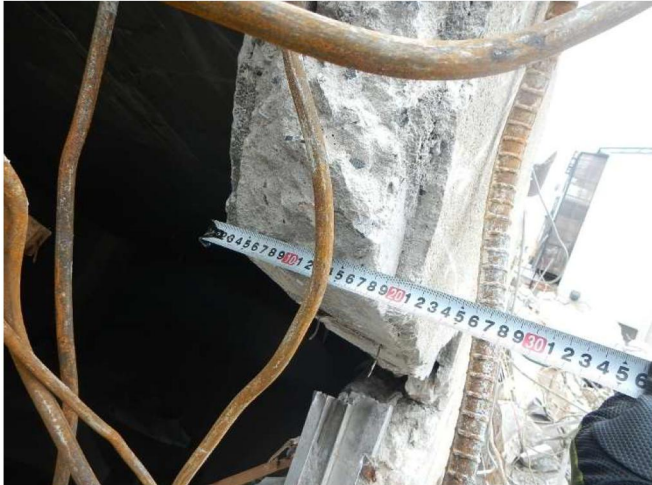
| | <p>5 階 壁厚さの実測状況写真</p> |
| <p>写真 1107-3 壁厚さの確認（壁躯体厚さ 150mm）<br/>実測 200mm（モルタル：約 30+20=50mm）</p> | |

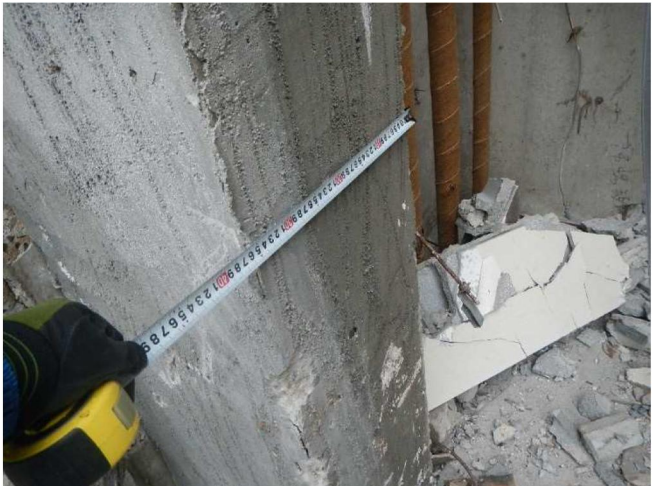
| | <p>5 階 階段受け小梁幅の実測状況写真</p> |
| <p>写真 1107-4 階段（EV シャフト壁）受梁（小梁）<br/>幅の実測：約 350mm（薄塗モルタル含む）</p> | |

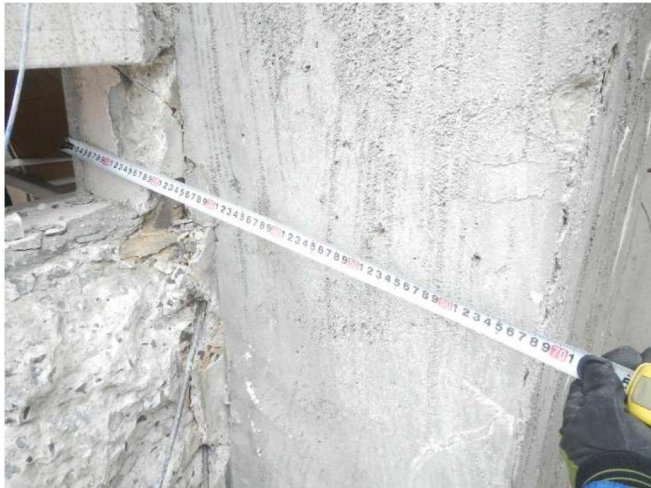
| | <p>5 階 階段受け小梁せいの実測状況写真</p> |
| <p>写真 1107-5 階段 (EV シャフト壁) 受梁 (小梁)<br/>成の実測：約 700mm (床仕上げ含む)</p> | <p>Z6 X0-X2/Y1-Y2 間に小梁が 2 本あること<br/>の状況写真</p> |

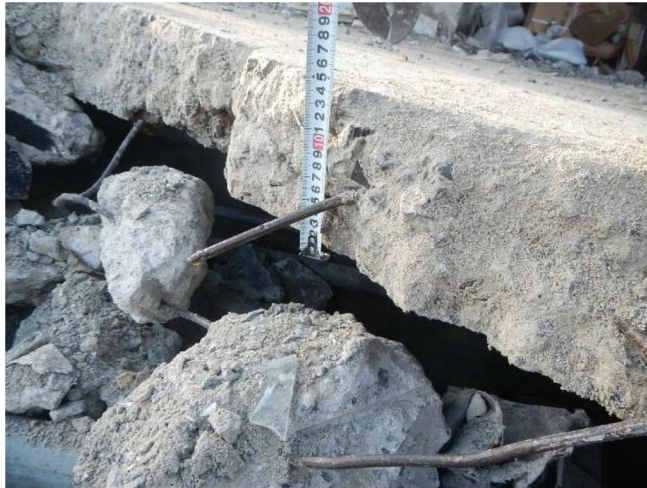
写真 1112-7 Y3 フレーム隣接 PS 壁  
壁厚の測定 約 150mm

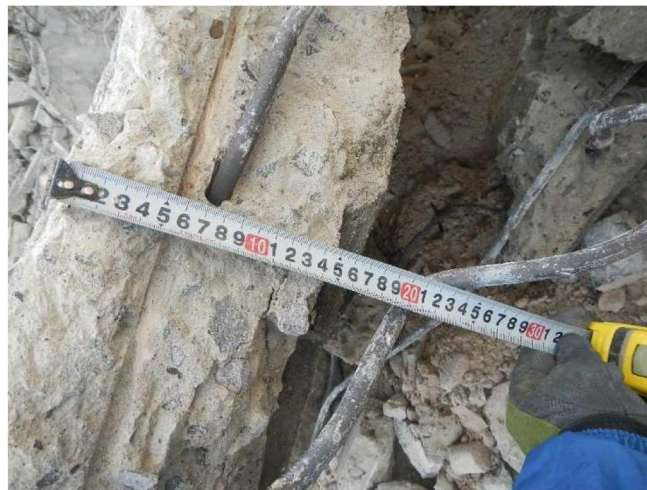
写真 1113-4 解体部材 EV 壁・壁厚 150mm 程度  
仕上げモルタル 30mm 程度

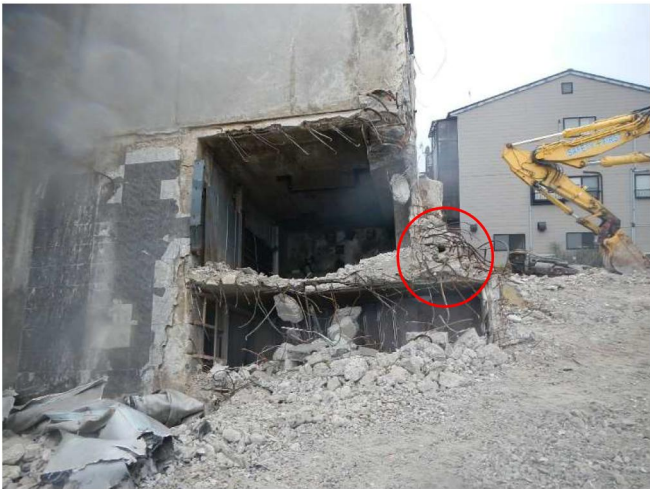
| <p>写真 1126-17 解体部材面（煙突柱）の再確認<br/>（EV シャフト・階段室との関係）</p> | <p>煙突柱に孔があることを示す状況写真</p> |

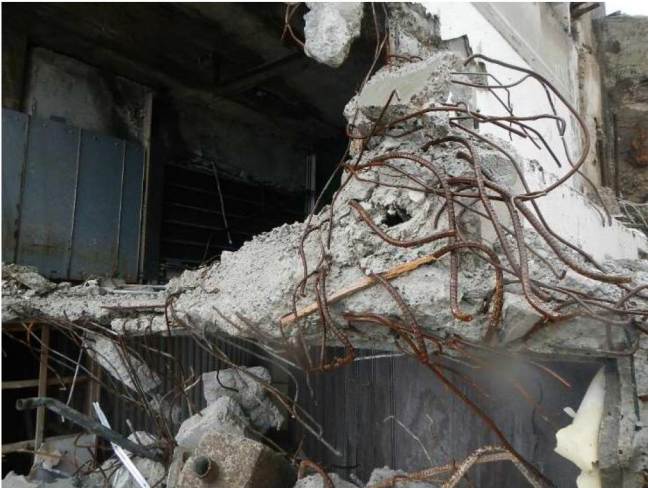
図 2.2.2-6 煙突柱位置確認

| | <p>煙突柱に孔があることを示す状況写真</p> |
| <p>写真 1210-4 煙突柱（配筋）<br/>（Y3 フレームの EV シャフト面）</p> | |

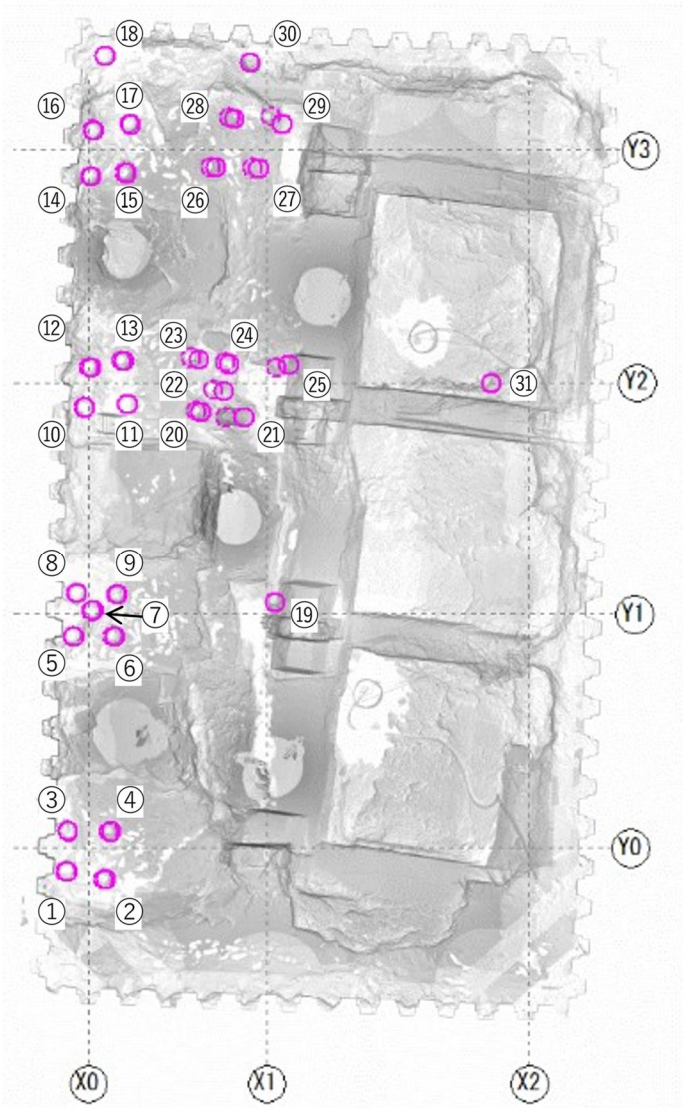
図 2.2.3-47 杭の位置および外径

図 2.2.3-47、図 2.2.3-48 は 2025 年 4 月に実施した地上型レーザ計測で取得した点群データから杭の位置、飛び出し長さや傾斜量等を示した図である。また、点群データより杭の外径寸法を計測し表にまとめた。

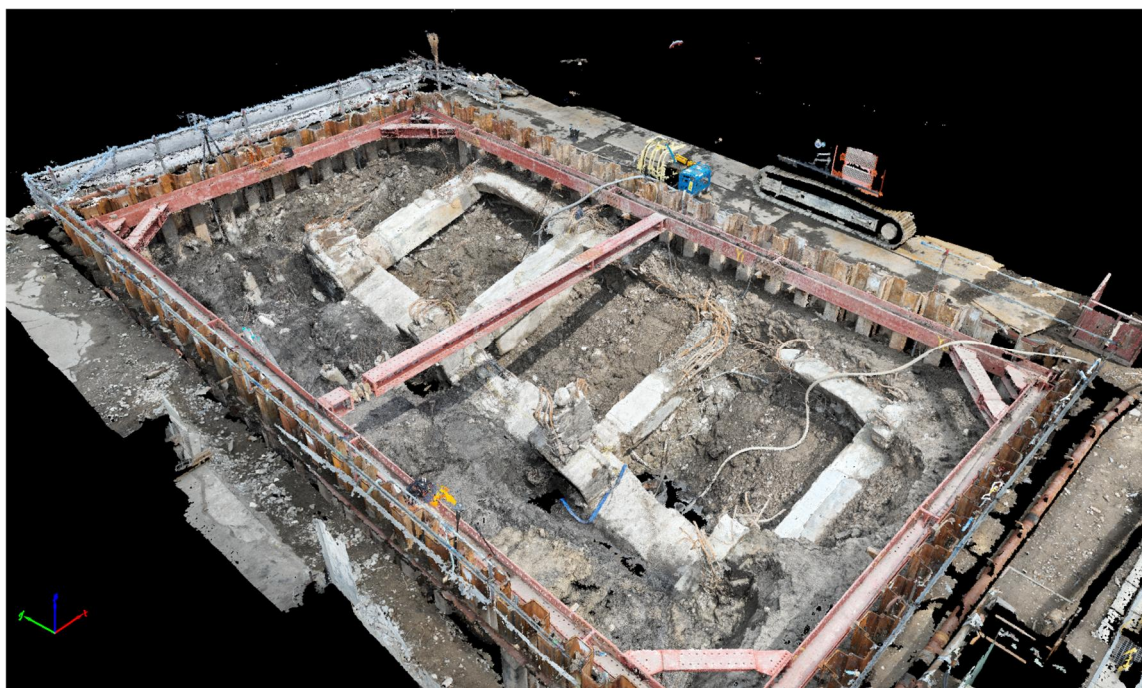
図 2.2.3-63 2025 年 4 月計測点群俯瞰図

図 2.2.3-63 は 2025 年 4 月計測点群の俯瞰図である。

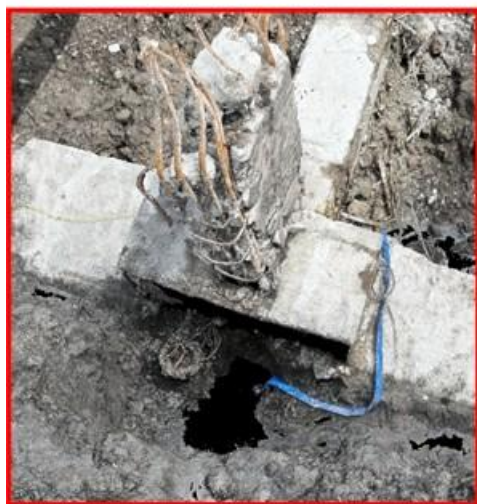
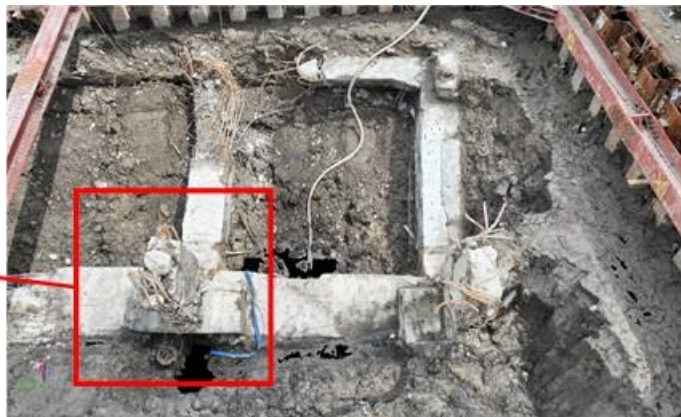
図 2.2.3-66 杭の状況

X2Y3、X2Y2付近

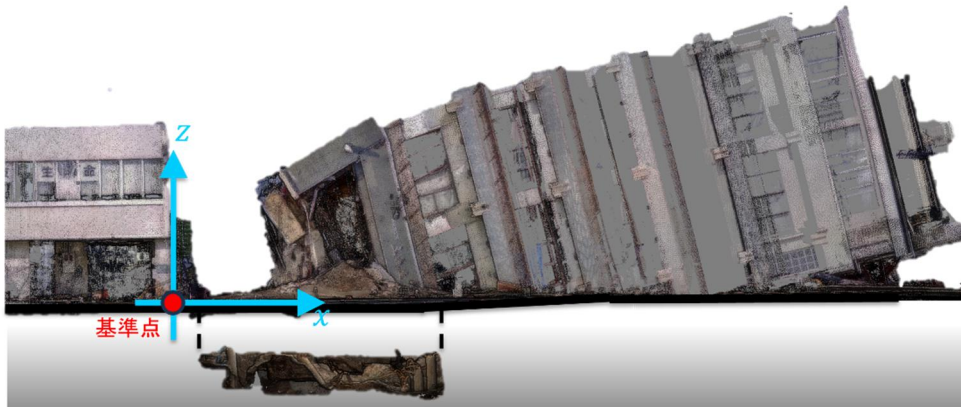
図 3. 1. 4-2 基準点および KBM の位置

c) 基準点と x 軸方向および z 軸方向の関係

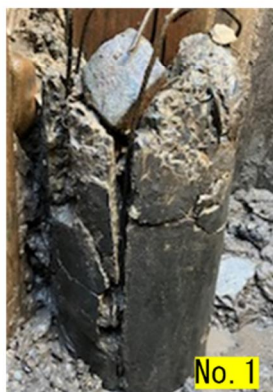
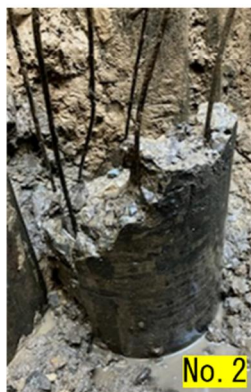
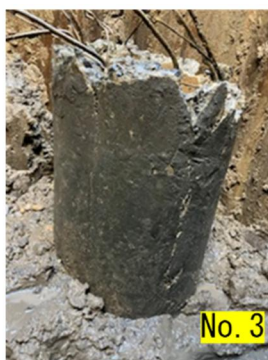
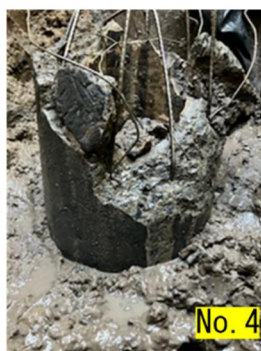
図 3.1.4-7 杭頭部付近の損傷状態 (X0Y0)

・杭頭部は、4本とも似たような状態であり、杭頭の深度は、GL-1.6～2.1m程度、傾斜は西側(x軸方向のマイナス側)に、40/1,000～100/1,000程度であった。

・杭頭部には、せん断破壊や縦ひび割れの様子が確認された。

・縦ひび割れは、PC鋼材の配置位置に沿うように生じていた。

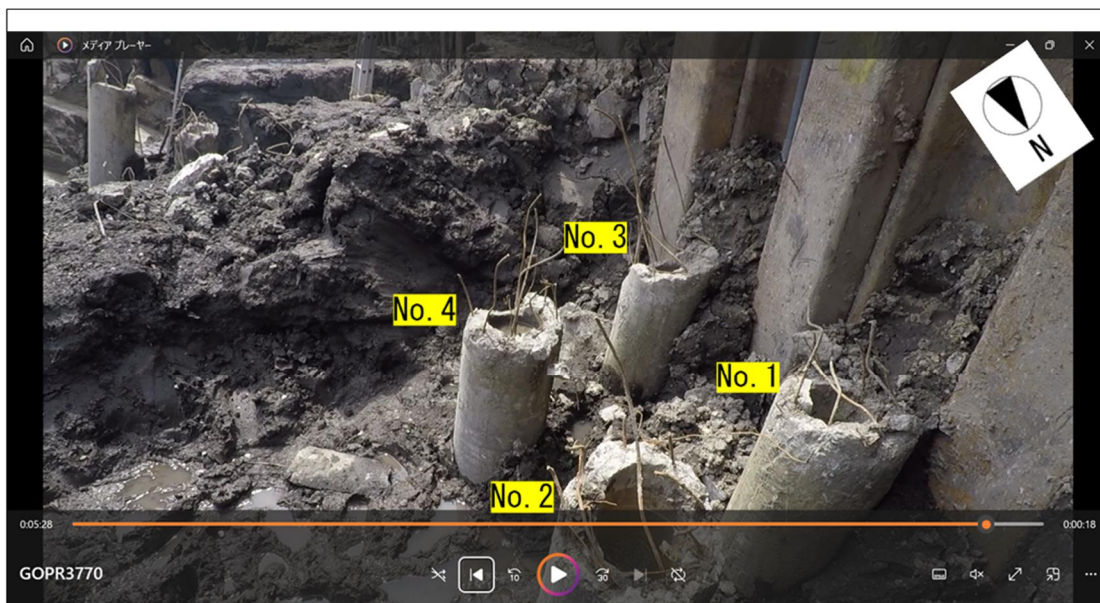
図 3. 1. 4-10 杭頭部付近の損傷状態（X0Y3）

・杭頭から伸びているPC鋼棒は、200mm程度が大半（最大で600mm程度）であった。

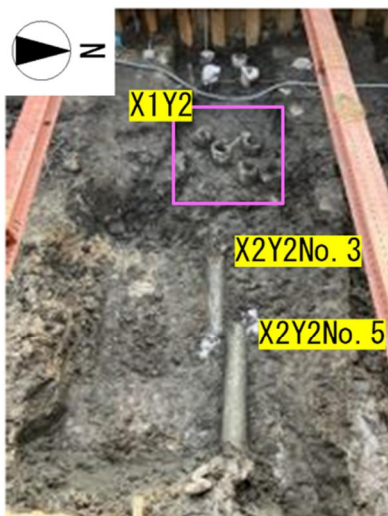
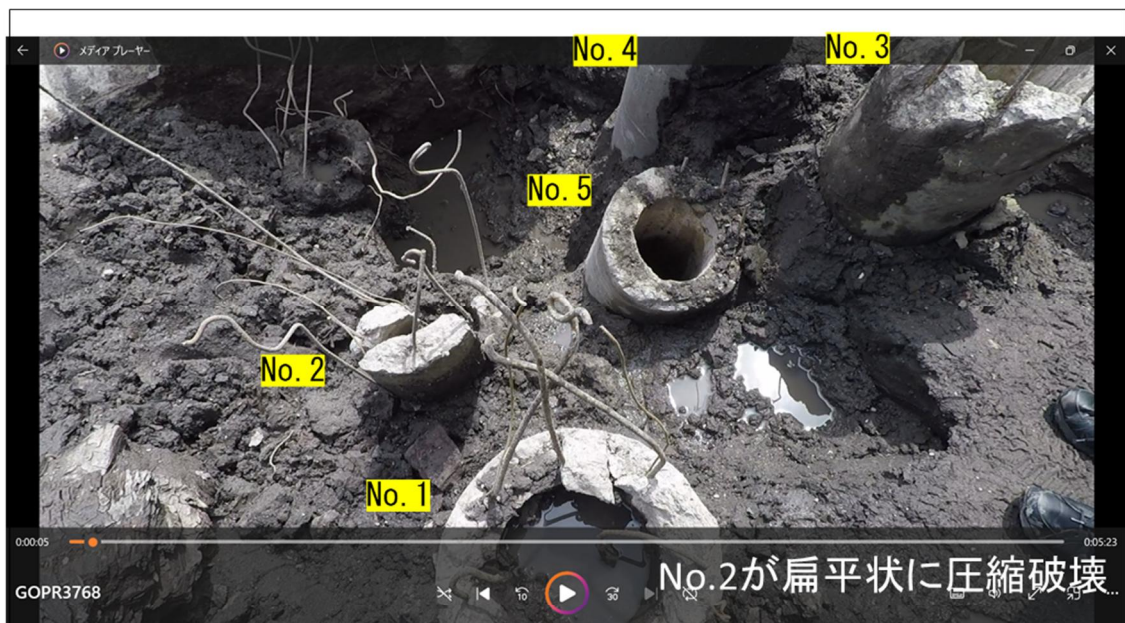
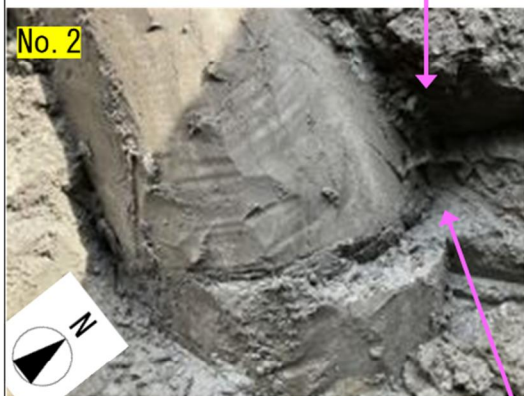
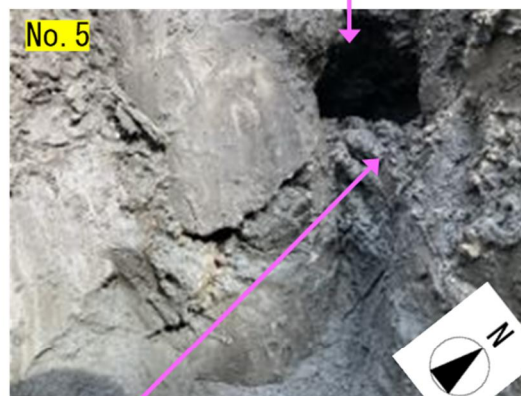
図 3. 1. 4-12 杭頭部付近の損傷状態 (X1Y2 その 2)

- ・パイルキャップなどを撤去すると、その下に、X2Y2通りの杭頭部が横たわっていた。

杭背面側に空洞があり、その周囲に砂分の多い土があった。

砂分が多い

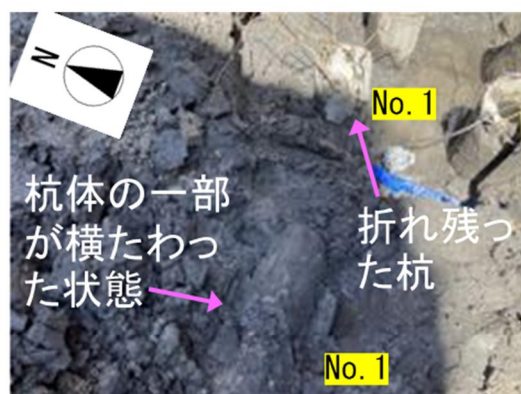
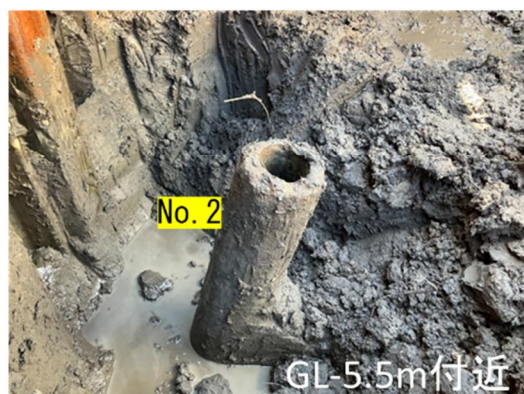
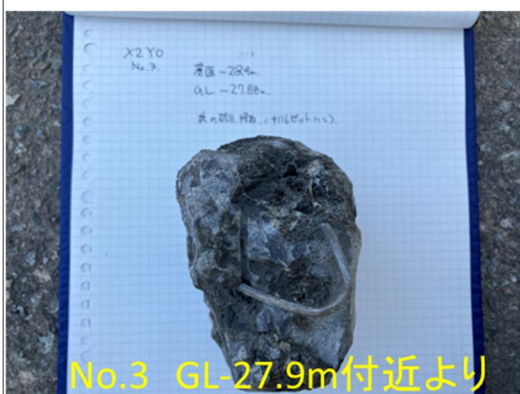
図 3.1.4-14 杭頭部付近の損傷状態 (X2Y0)

- ・No.2, No.4は、杭頭部が大きく西側に傾斜していた。
- ・No.1, No.3は、杭頭部が折損し、折れた杭の一部が西側に横たわっていた。

- ・GL-5.5m以深に、砂分が多くなり、水が溜まってきた。
- ・GL-6.4mに杭体損傷の可能性あり(中空部にて検尺棒の当たりやおもりの引っかかりが確認された。)

- ・GL-27.9m付近より、杭中空部の土砂排出時に、杭体の欠片が採取された。破損した杭頭部のコンクリート片が中空部に落ち込んだ可能性あり。

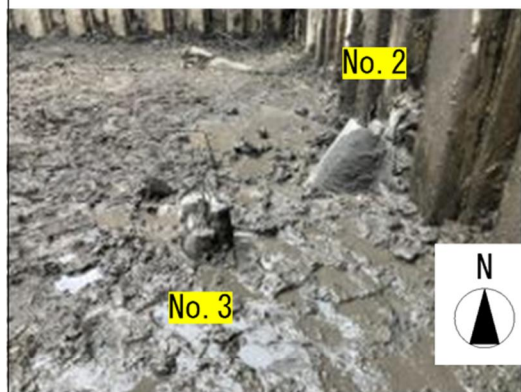
図 3.1.4-17 杭頭部付近の損傷状態 (X2Y2 その2)

・No.3の杭頭部は、扁平状に破壊していた。

・杭頭部から杭体の折損深度まで、杭体からPC鋼材が引き裂かれたような痕が残っていた。

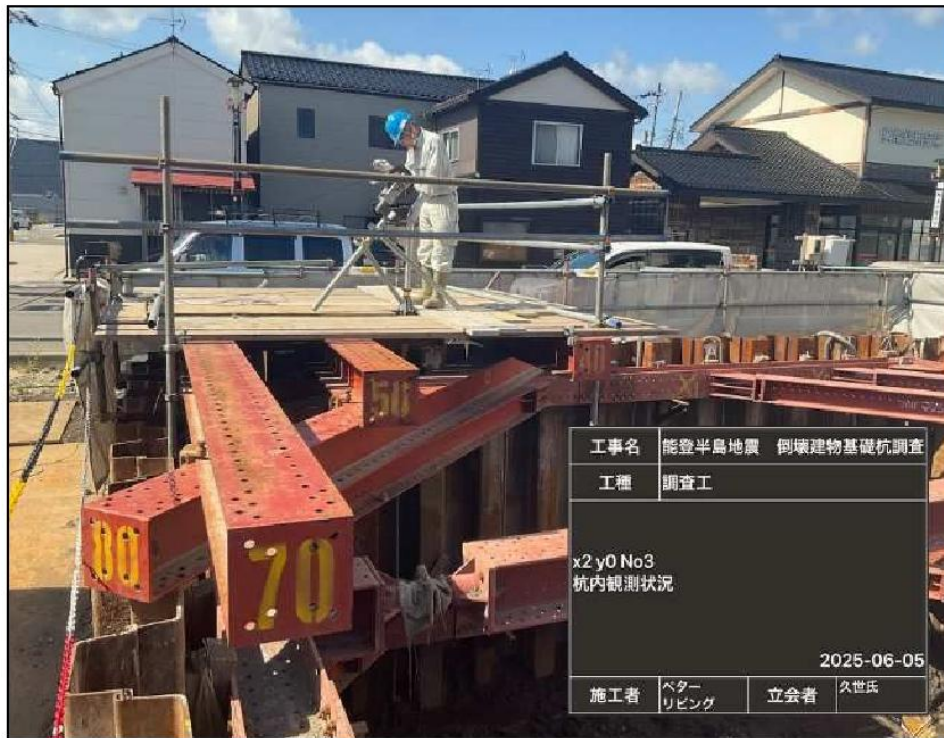
写真 3.1.4-4 ボアホールカメラの設置状況

- 5 杭中空部における杭体の損傷状態確認に際しては、まず、②に示す方法で杭中空部を掘削した後、中空部の孔内に注水して、孔内水の泥分をできる限り除去した。その後、ボアホールカメラを杭中空部に挿入して撮影することで、杭中空部における損傷状態等を確認した。
- 調査対象杭の一覧を表 3.1.4-2 に示す。

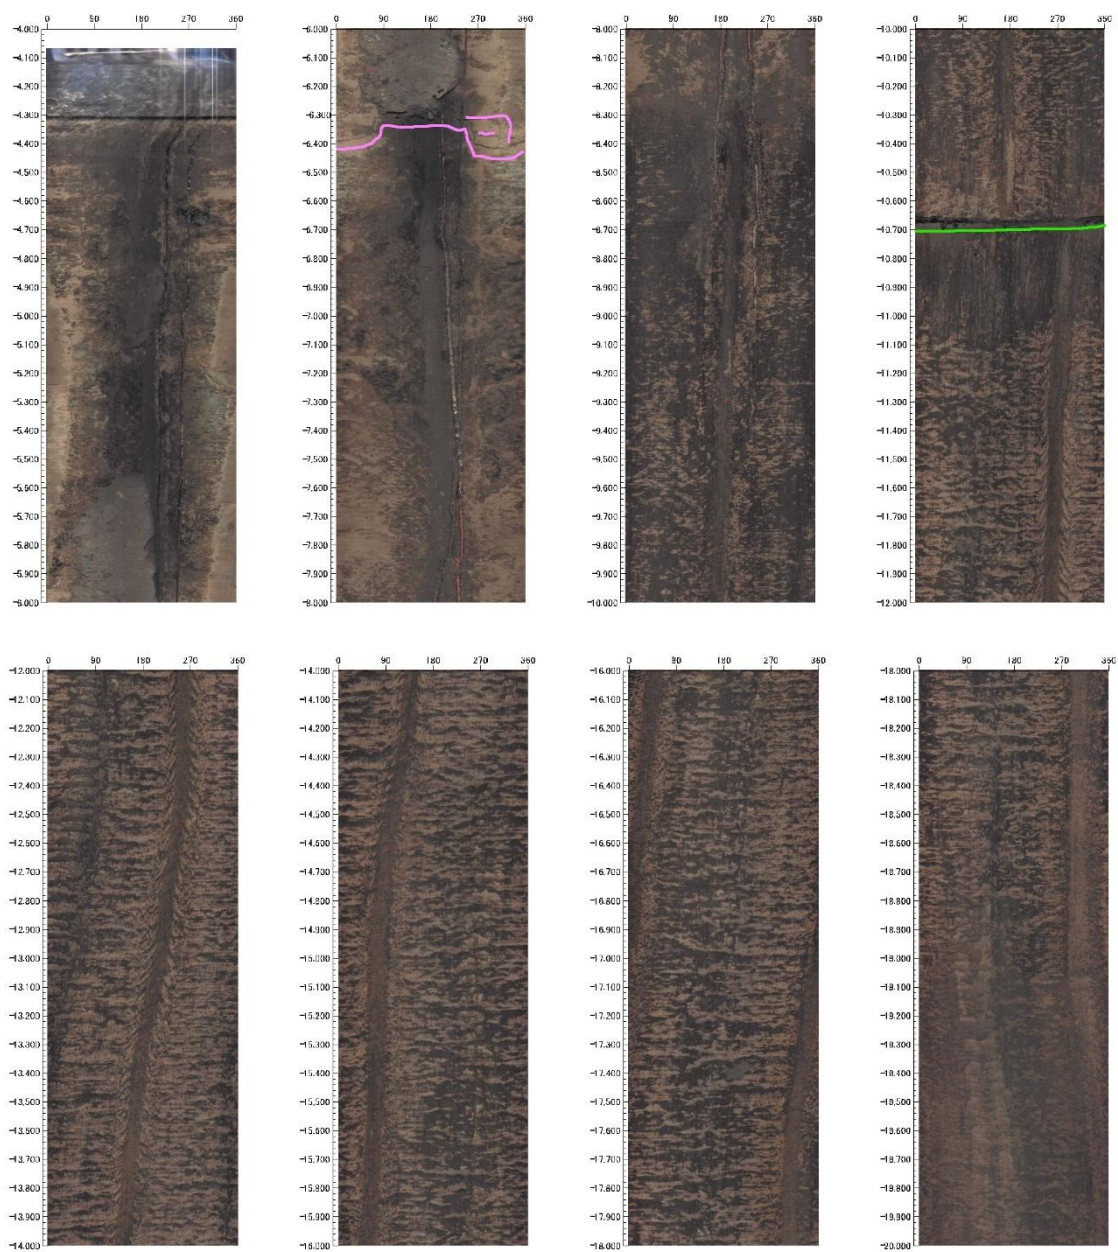
図 3.1.4-23 杭中空部の撮影記録 (X0Y3No. 4 : 杭頭から GL-20.0m まで)

- 5 これらの撮影画像においては、各深度における杭体中空部の杭内面を水平方向に 360 度撮影した画像を横方向に展開し、縦方向に深度を示している。また、ひび割れ位置付近を桃色の線で、杭継手部付近を緑色の線で示している。

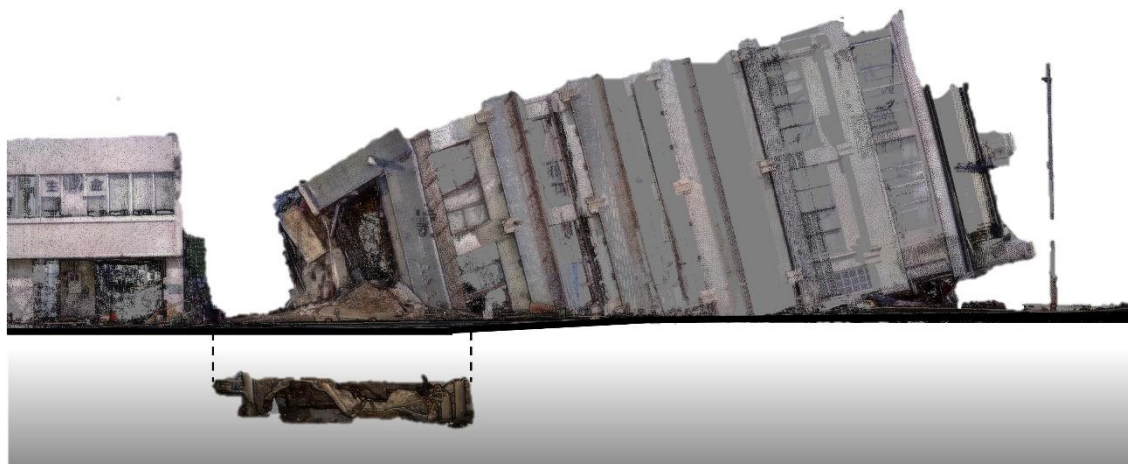
図 3. 1. 4-45 上部構造物+Step 0 重ね図

各 step における杭の 3D レーザースキャナによる測量データと、上部構造の測量データの重ね合わせにより、上部構造と杭の位置関係図を作成した。当該図を図 3. 1. 4-45 から図 3. 1. 4-56 に示す。

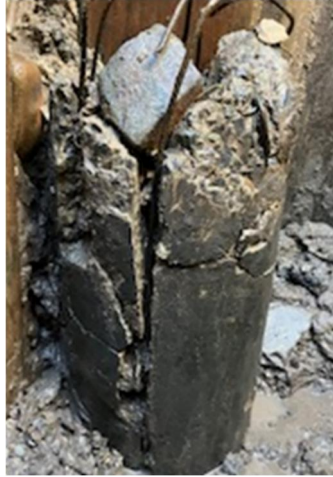
a) X0Y0No. 1

写真 3. 4. 1-1 杭頭部の損傷状況の例

試験の結果、いずれの試験体も最大応力は、規格値の破断強度（1,545N/mm<sup>2</sup>）を上回った（平均値：1,612N/mm<sup>2</sup>、最小値：1,547N/mm<sup>2</sup>）が、伸びについては、規格値（5%）を満足しないものもあった。これは、引張試験に用いたPC鋼材は写真3.4.1-1に示す通り、損傷した杭頭部から採取したため、変形が生じた状態のものもあり、加工硬化等の影響があった可能性も指摘される。PC鋼材の引張試験結果一覧を表3.4.1-1に、応力とひずみの関係を図3.4.1-1に、試験前後のPC鋼材の様子を写真3.4.1-2に、それぞれ示す。

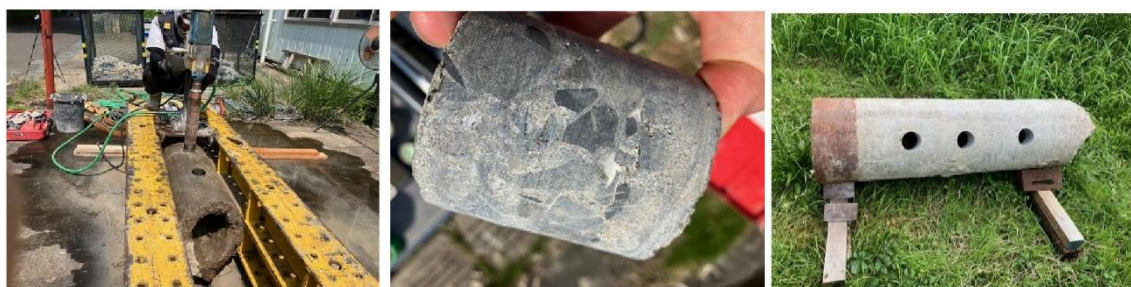
写真 3. 4. 1-3 コンクリート供試体採取状況

a) コアボーリング実施状況      b) 採取した供試体      c) 供試体採取後の杭

- 5 試験方法は、JIS A 1108 : 2018「コンクリートの圧縮試験方法」に従った。試験結果を表 3. 1. 4-3 に、試験後のコンクリート供試体の様子を写真 3. 4. 1-4 に、それぞれ示す。

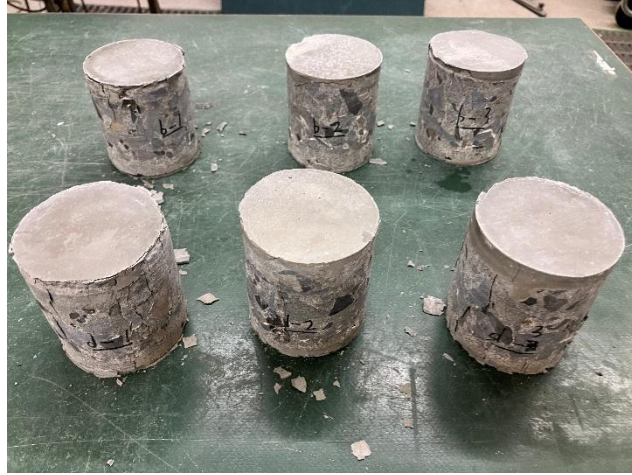
写真 3. 4. 1-4 試験後のコンクリート供試体

試験の結果、圧縮強度の平均値は  $66.9\text{N/mm}^2$  であり、当該杭の推定規格値  $500\text{kgf/cm}^2$  ( $\approx 50\text{N/mm}^2$ ) を上回ることが確認された。

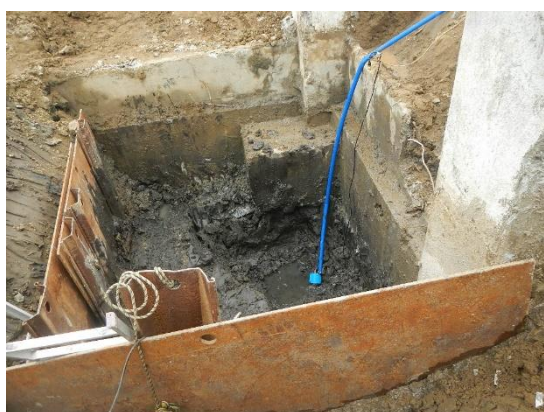
写真 4.1.4.1 基礎梁およびパイルキャップの損傷状態目視観察

- 5 基礎梁およびパイルキャップには、顕著な損傷は確認できなかった（写真 4.1.4-1 参照）。

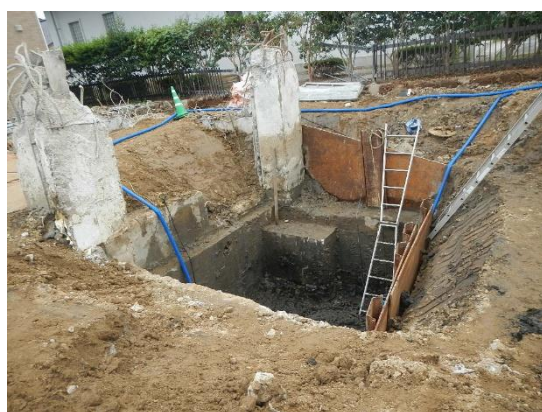
b) X2-Y4 通り (②)

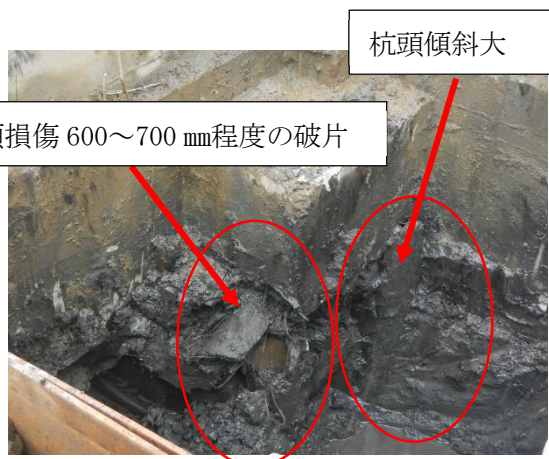
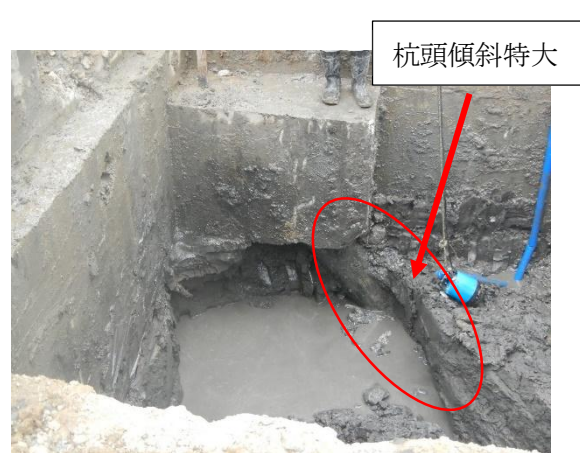
解体工事に伴う掘り出しにより頭部が露出された杭は、X2-Y3 通りで 2 本、X2-Y4 通りで 1 本であった（写真 4.1.4-2）。また、躯体と無関係の位置に 2 本の杭頭部が確認できた（写真 4.1.4-3）。この 2 本の杭の平面位置は、簡易 GPS 測量により座標データを測定した（表 4.1.4-1 および写真 4.1.4-3）。この 2 本の杭は、建設当時の捨て杭であった可能性も考えられる。

a) 左杭頭損傷大・右杭傾斜大 (①)

b) 杭傾斜特大 (②)

頭部が露出された杭（X2-Y3 通りの 2 本、X2-Y4 通りの 1 本）の損傷状態は、写真 4.1.4-2 に示しているとおり、杭体の圧壊と大きな傾斜を確認することができた。損傷の程度は X2-Y4 通りの方が大きかった。

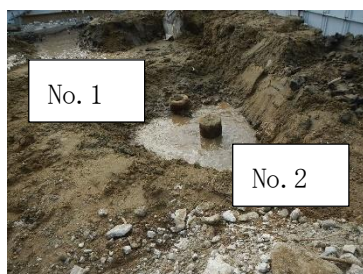
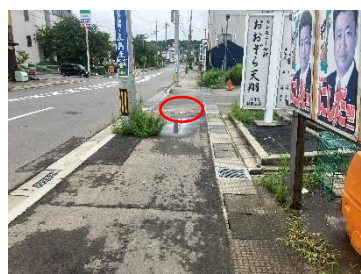
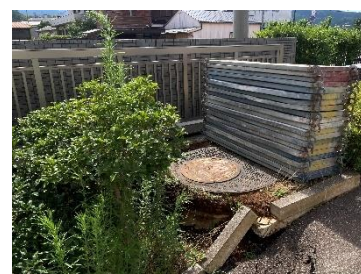
写真 4. 1. 4-3 杭頭部と基点等のマンホール GPS 簡易測量対象

a) 躯体と無関係の杭 : ③

b) マンホール 1

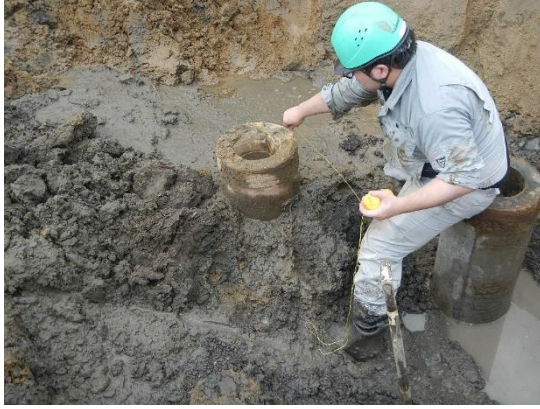
**写真 4.1.4-4** 杭孔からの杭先端位置の測定・試行（検尺状況）

杭先端深度の測定を試行することができた頭部が露出された躯体と無関係の杭 (2 本) の結果を参考情報として以下に示す。杭の中空部を利用して先端深度の検尺を行ったが、杭孔内の障害物により杭先端を確認することはできなかった (写真 4. 1. 4-4 参照)。

a) 検尺状況（1.5m程度）杭 No. 1

b) 検尺状況（4.5m程度）杭 No. 2

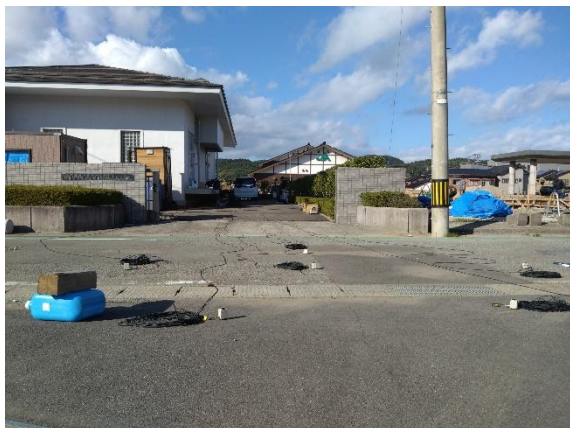
写真 4. 3-1 調査中の様子（微動観測）

- 5 アレイの形状は中心1点を持つ5角形（等価半径2、5、10、40m）とした。等価半径5m以上のアレイにおけるセンサ配置を図4.3-1に、調査中の様子を写真4.3-1と写真4.3-2に、それぞれ示す。各アレイともセンサには固有周期1sの鉛直動速度計6台を用い、アレイごとに微動を同時観測した。観測波形は増幅後、サンプリング周波数100-200HzでA/D変換（24bit）した。記録波形が定常性を保っている区間を選び、1024ポイントのデータを30-60セット程度作成して、以後の解析に用いた。
