## 第3章 A建物の基礎・地盤の調査結果

### 3.1 基礎杭の調査結果

本調査の対象とする建物（A建物）は、能登半島地震により転倒した石川県輪島市内の建物である。調査対象建物の周辺地図を図 3.1.1-1 に示す。

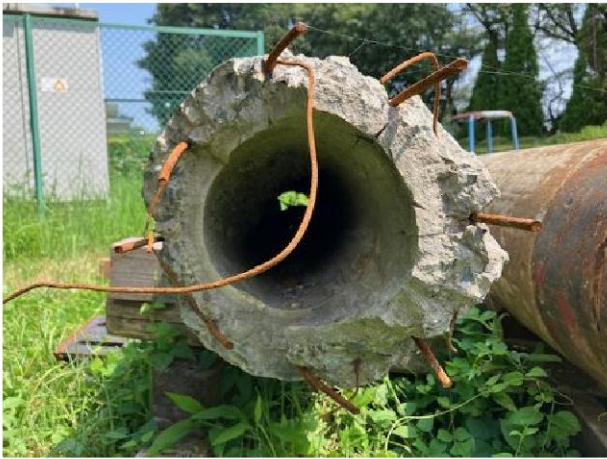
写真 3.1.3-1 採取した杭体

地盤掘削により露出された杭は、いずれも直径 350mm の既製コンクリート杭であった。

寸法などを詳細に確認した杭の断面仕様（杭径、壁厚、PC 鋼材の径、PC 鋼材の本数、PC 鋼材の配置半径等）を表 3.1.3-1 に、採取した杭体を写真 3.1.3-1 に、それぞれ示す。

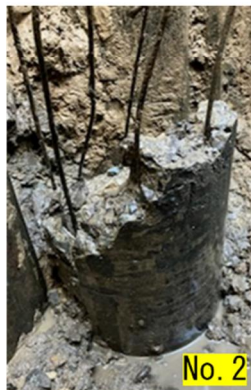
図 3.1.4-7 杭頭部付近の損傷状態 (X0Y0)

・杭頭部は、4本とも似たような状態であり、杭頭の深度は、GL-1.6～2.1m程度、傾斜は西側(x軸方向のマイナス側)に、40/1,000～100/1,000程度であった。

・杭頭部には、せん断破壊や縦ひび割れの様子が確認された。

・縦ひび割れは、PC鋼材の配置位置に沿うように生じていた。

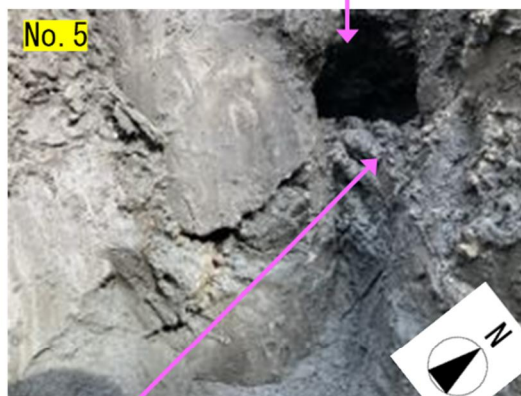
図 3. 1. 4-12 杭頭部付近の損傷状態 (X1Y2 その 2)

- ・パイルキャップなどを撤去すると、その下に、X2Y2通りの杭頭部が横たわっていた。

GL-2-3m付近

杭背面側に空洞があり、その周囲に砂分の多い土があった。

GL-5.9m付近

GL-5.4m付近

砂分が多い

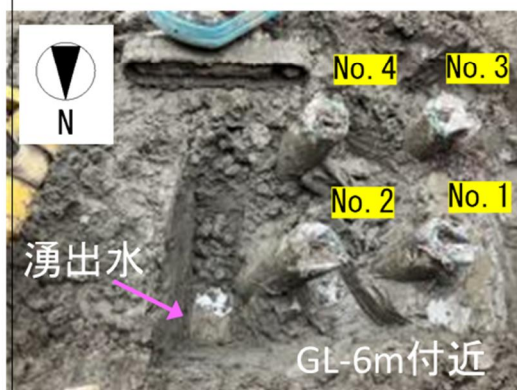
GL-3m付近

【上の写真】

・No.1,3に比べて、No.2,4は、杭頭レベルが深く、杭頭から伸びているPC鋼棒が長い。

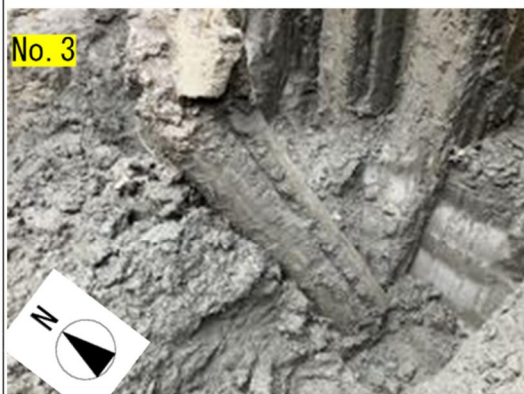
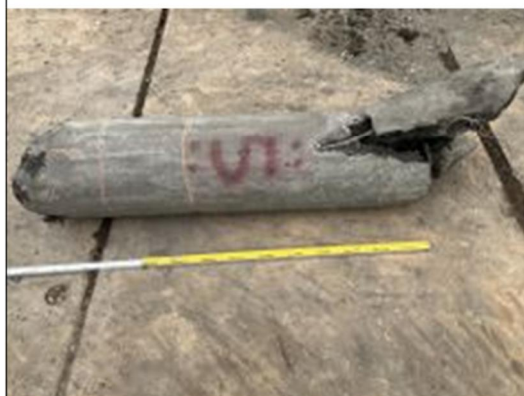
図 3.1.4-17 杭頭部付近の損傷状態 (X2Y2 その2)

・No.3の杭頭部は、扁平状に破壊していた。

・杭頭部から杭体の折損深度まで、杭体からPC鋼材が引き裂かれたような痕が残っていた。

・折損部の杭体には、水平方向にリング状のクラックが複数確認された。

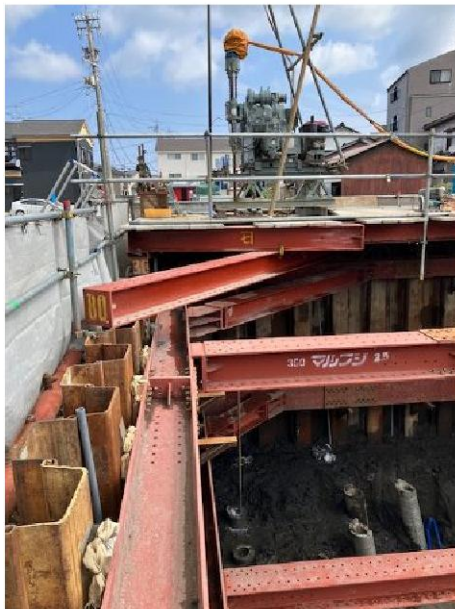
写真 3.1.4-1 杭中空部の土砂排出状況

- 5 杭中空部における杭体の損傷状態確認に際しては、まず、②に示す方法で杭中空部を掘削した後、中空部の孔内に注水して、孔内水の泥分をできる限り除去した。その後、ボアホールカメラを杭中空部に挿入して撮影することで、杭中空部における損傷状態等を確認した。
- 調査対象杭の一覧を表 3.1.4-2 に示す。

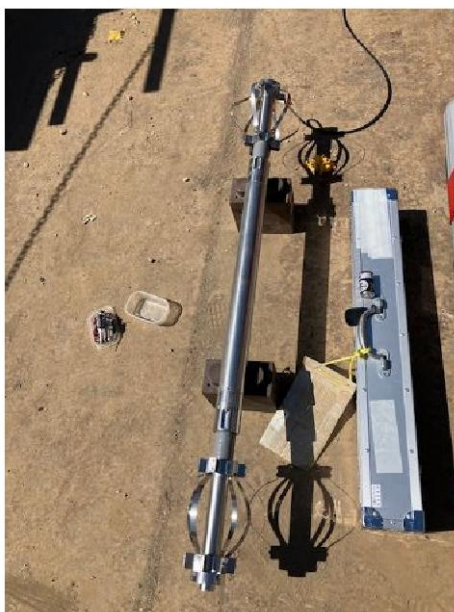
写真 3. 1. 4-5 孔内傾斜計

また、表 3.1.4-1 から表 3.1.4-3 に示す杭については、杭中空部におけるボーリングによる杭先端  
深度の測定、杭中空部のボアホールカメラ撮影による損傷状態の確認および孔内傾斜測量による傾斜  
15 角の測定を行った。

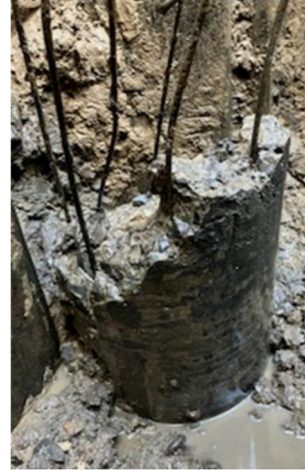
写真 3. 4. 1-1 杭頭部の損傷状況の例

試験の結果、いずれの試験体も最大応力は、規格値の破断強度（1,545N/mm<sup>2</sup>）を上回った（平均値：1,612N/mm<sup>2</sup>、最小値：1,547N/mm<sup>2</sup>）が、伸びについては、規格値（5%）を満足しないものもあった。これは、引張試験に用いたPC鋼材は写真3.4.1-1に示す通り、損傷した杭頭部から採取したため、変形が生じた状態のものもあり、加工硬化等の影響があった可能性も指摘される。PC鋼材の引張試験結果一覧を表3.4.1-1に、応力とひずみの関係を図3.4.1-1に、試験前後のPC鋼材の様子を写真3.4.1-2に、それぞれ示す。

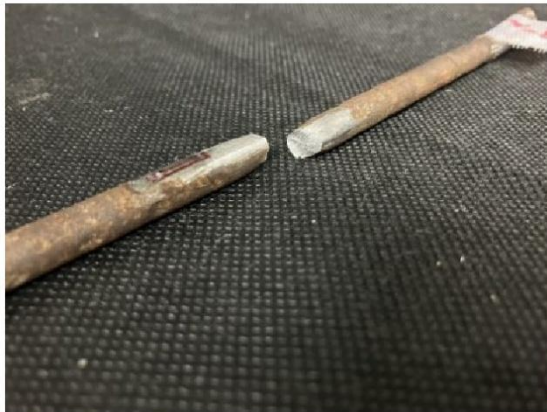
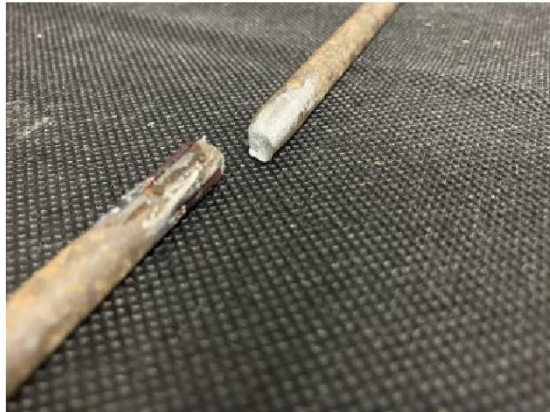
c) 加力後：試験体番号 1-6

d) 加力後：試験体番号 3-2

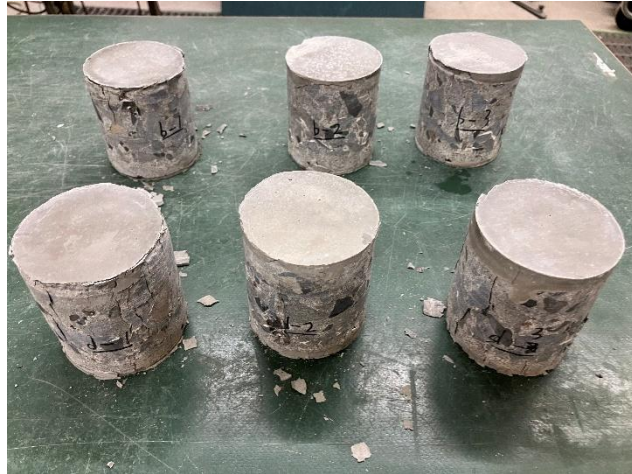
写真 3. 4. 1-4 試験後のコンクリート供試体

- 5 試験方法は、JIS A 1108 : 2018「コンクリートの圧縮試験方法」に従った。試験結果を表 3. 1. 4-3 に、試験後のコンクリート供試体の様子を写真 3. 4. 1-4 に、それぞれ示す。

試験の結果、圧縮強度の平均値は  $66.9\text{N/mm}^2$  であり、当該杭の推定規格値  $500\text{kgf/cm}^2$  ( $\approx 50\text{N/mm}^2$ ) を上回ることが確認された。
