# 東京メトロの水害対策

2026年8月5日(水)  
東京地下鉄株式会社

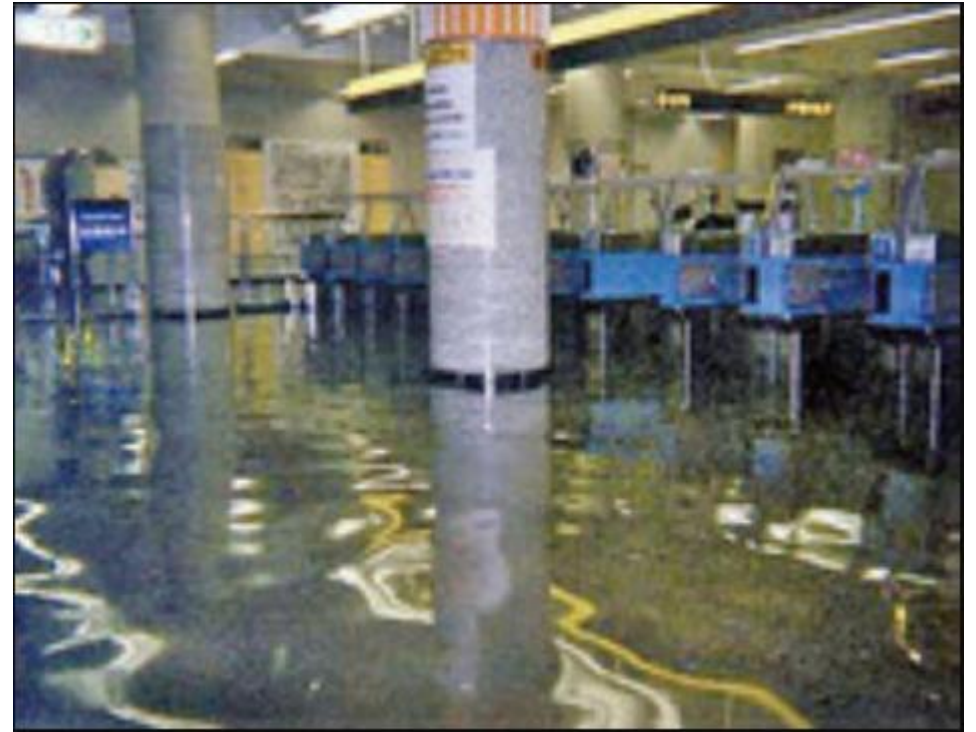
1時間に114mmの記録的な集中豪雨があり、銀座線溜池山王駅の周辺では周囲に比べ地盤が低いため雨水が溜まり、電気室の換気口から浸水しました。換気口には浸水防止機が設置されていましたが、遠隔操作が故障したため閉めることができずに電気室が浸水し、室内に溜まった雨水の水圧でドアが破られ、駅構内に流出しました。

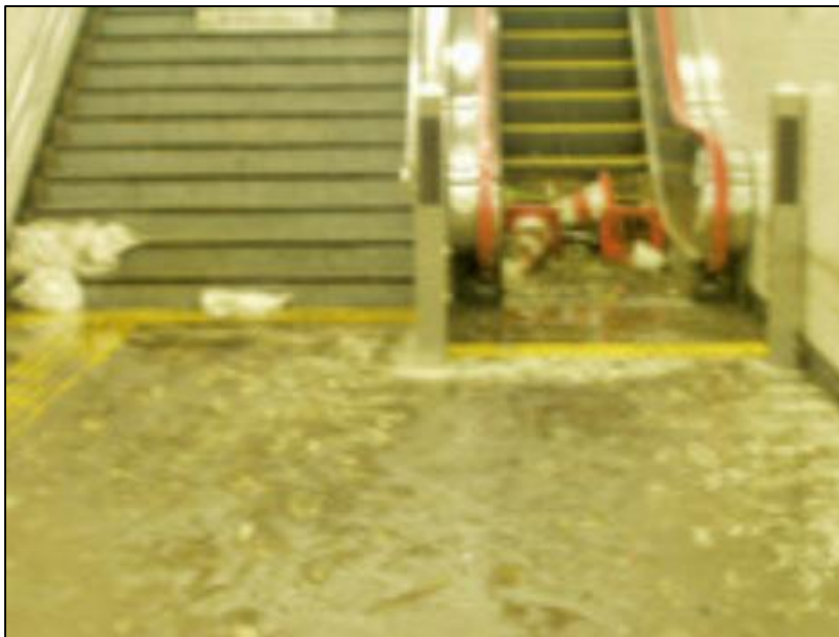
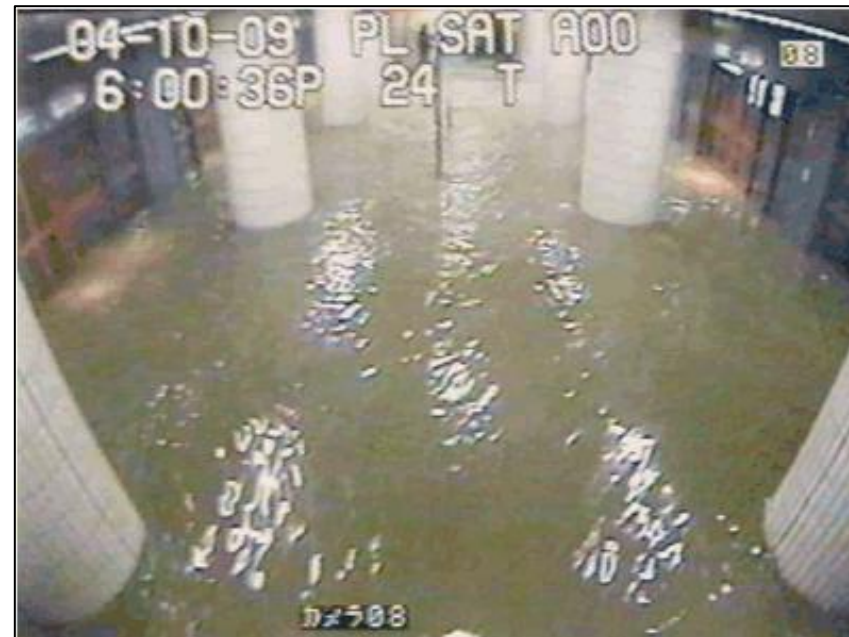
台風22号の集中豪雨により南北線麻布十番駅付近を流れる古川が氾濫し、3番出入口から浸水しました。これにより営業が困難となり同駅を通過扱いとしましたが、その後レール全体が冠水したため、南北線は一時全線で運転を見合わせました。

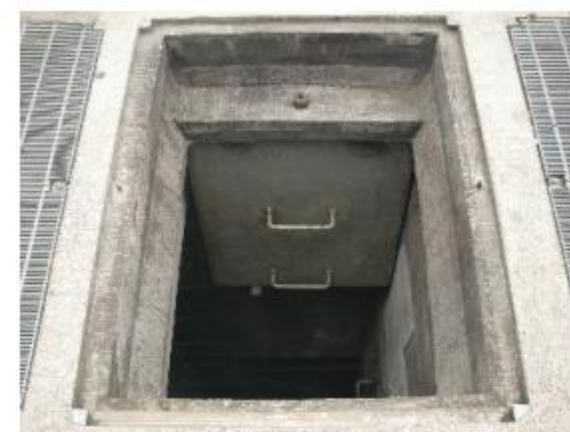
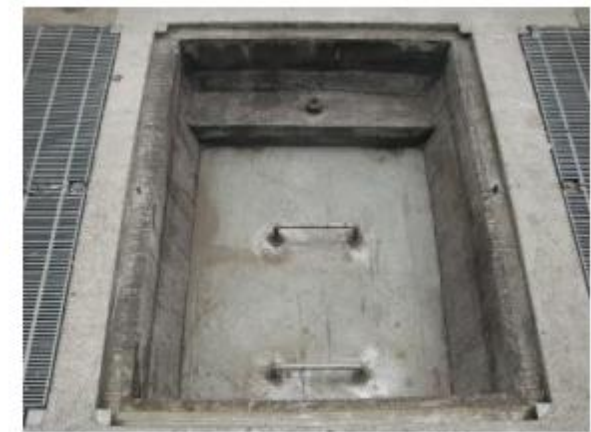
換気口浸水防止機

浸水防止機「開」状態

浸水防止機「閉」状態

| 換気口 | <p>従来2tであった浸水防止機の耐水圧を、想定浸水深が2mを超える箇所では6tに強化している</p> |

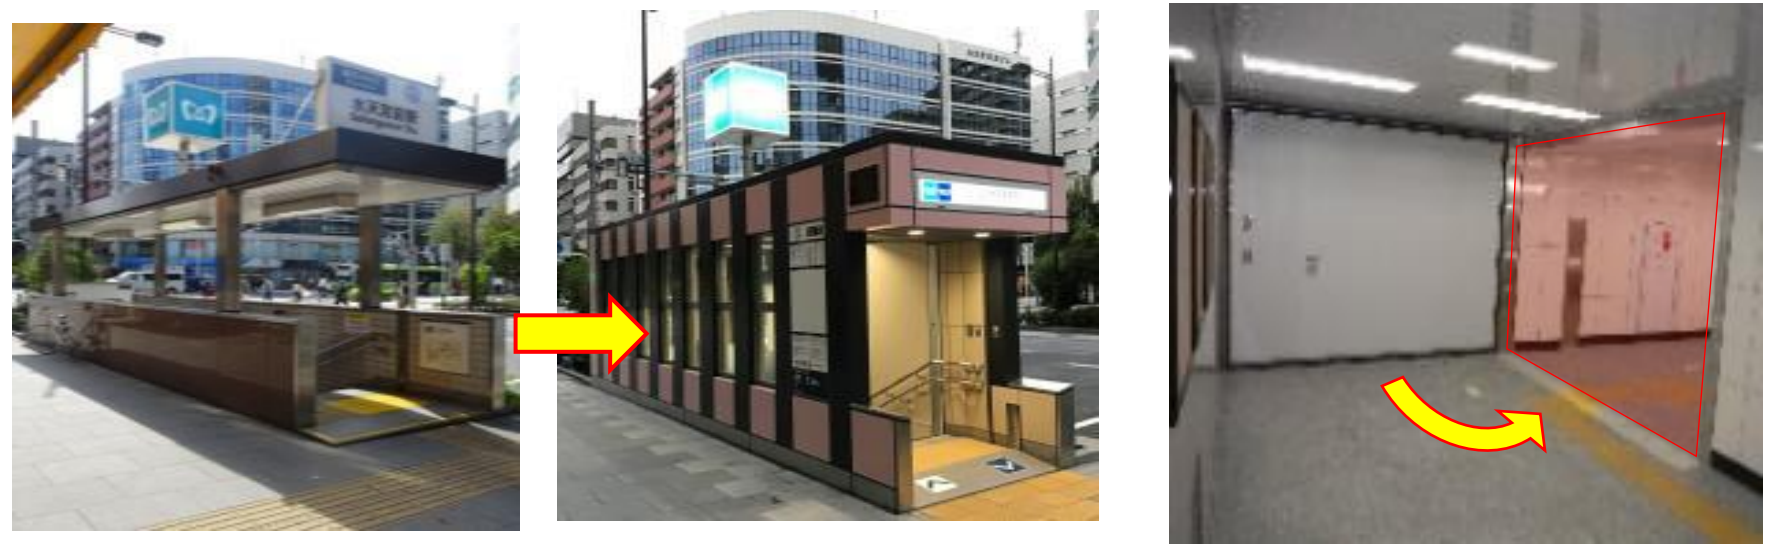
| 駅出入口 | <div data-bbox="416 655 846 967"><p>想定浸水深が壁や止水板より高い箇所では、壁の嵩上げや密閉化を行っている</p></div> <div data-bbox="873 514 2647 1189"><p>密閉化</p><p>地上での改良ができない場合は、地下に防水扉を設置する</p></div> |
