# 車両型地中レーダ探査装置と空洞判定AI を用いたスクリーニング技術の 実用化に向けた調査事業

川崎地質・日本下水道事業団共同研究体

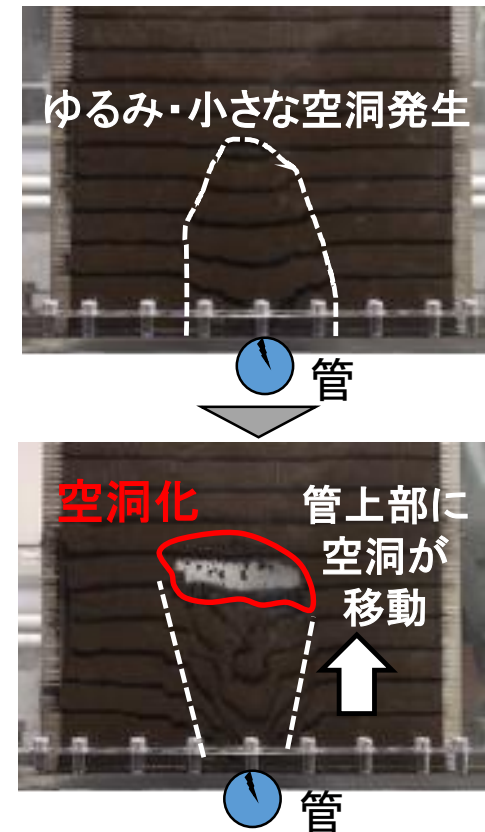
### <道路陥没プロセス>

- ①土砂を流出させるような埋設管の不具合
- ②空洞の発生・移動・道路陥没

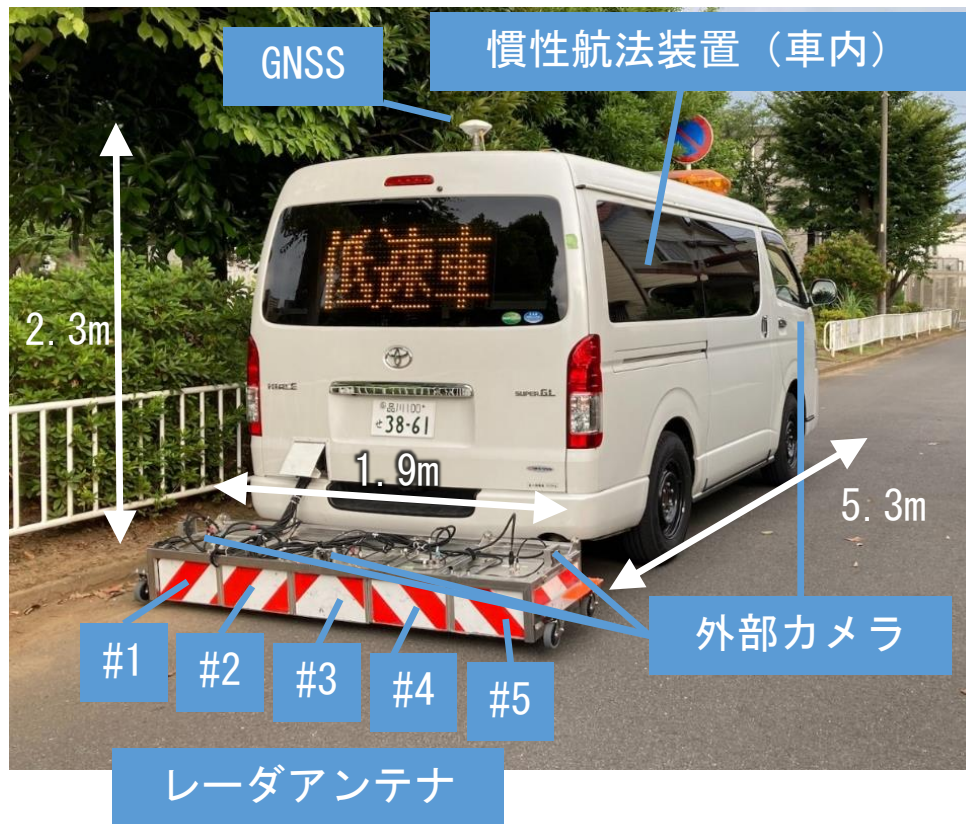
- ・車両で走行しながら、空洞が生じている可能性箇所（異常信号）のデータを取得

| 外観概要 | <ul style="list-style-type: none"> <li>・レーダアンテナ数：5</li> <li>・探査幅：1.9m</li> <li>・寸法：長さ5.3m×幅2.1m×高さ2.3m</li> </ul> |
| 性能 | <ul style="list-style-type: none"> <li>・検出可能空洞：縦50cm×横50cm×厚さ10cm以上</li> <li>・探査可能最大深度：2m程度</li> <li>・最大走行速度：55km/h程度</li> </ul> |

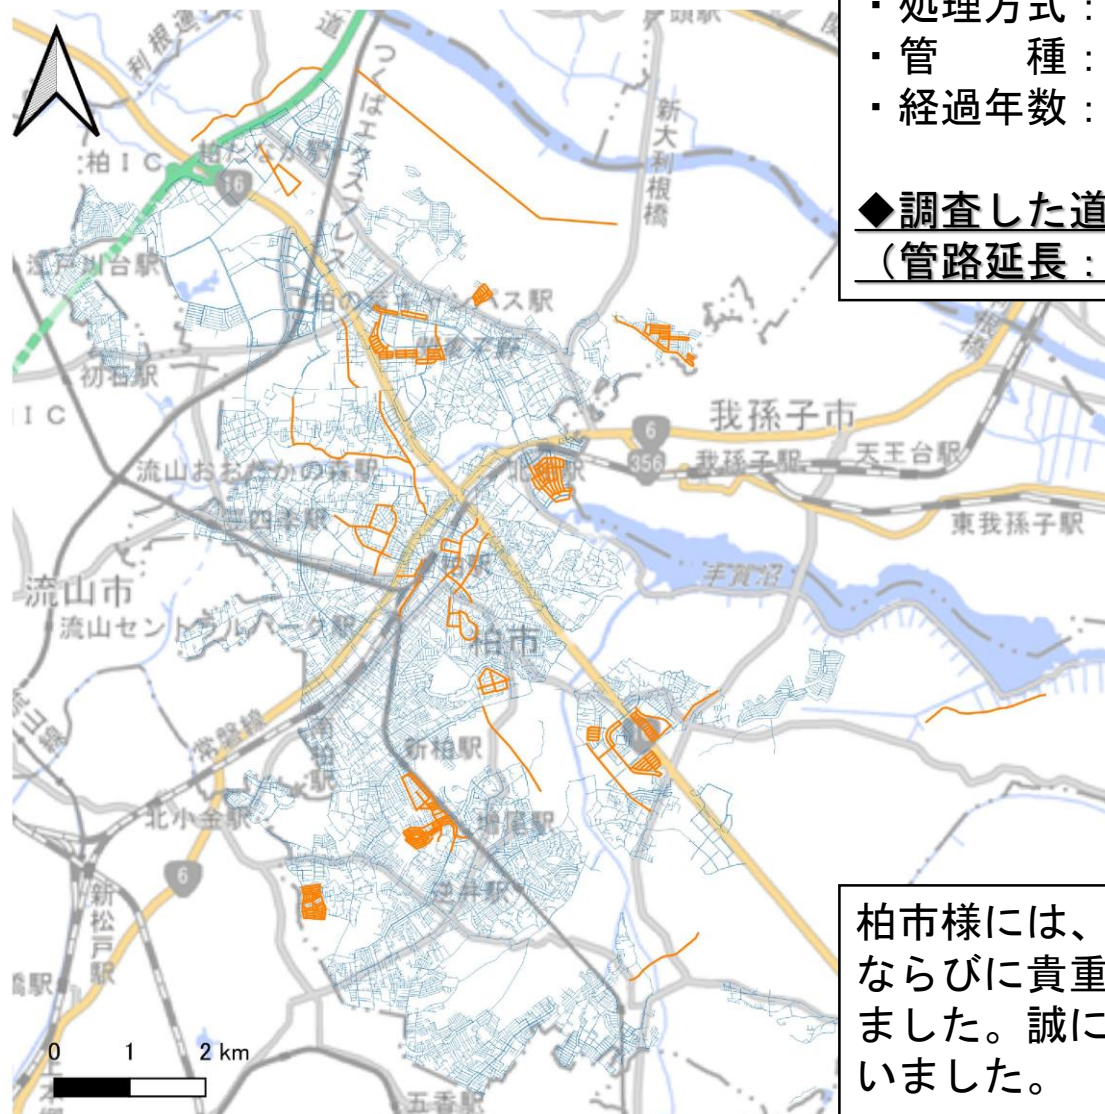
### 2-2. 実証研究フィールド

#### ◆研究場所：千葉県柏市

- ・処理方式：合流式、分流式
- ・管種：ヒューム、塩ビ
- ・経過年数：概ね20～40年

#### ◆調査した道路延長：約70km (管路延長：約75km)

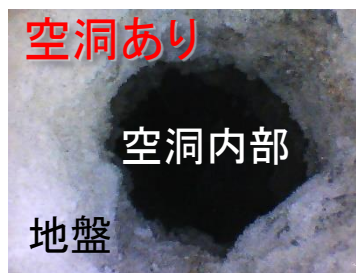
#### 変化した空洞事例

2020年10月取得 → 2021年11月取得

- ・ 変化した可能性がある: 0.03m/年以上で浅くなる (変化した空洞、注視)
- ・ 変化した可能性が高い: 0.06m/年以上で浅くなる (管内詳細調査対象)
