# かご工を事例とした 越水に対する性能の信頼性向上に 関する実験的研究

国土技術政策総合研究所  
河川研究部 河川研究室

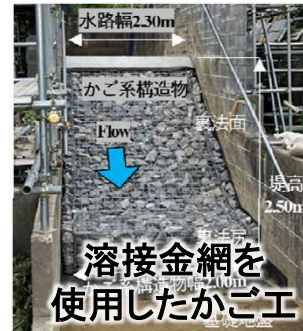
溶接金網を使用したかご工

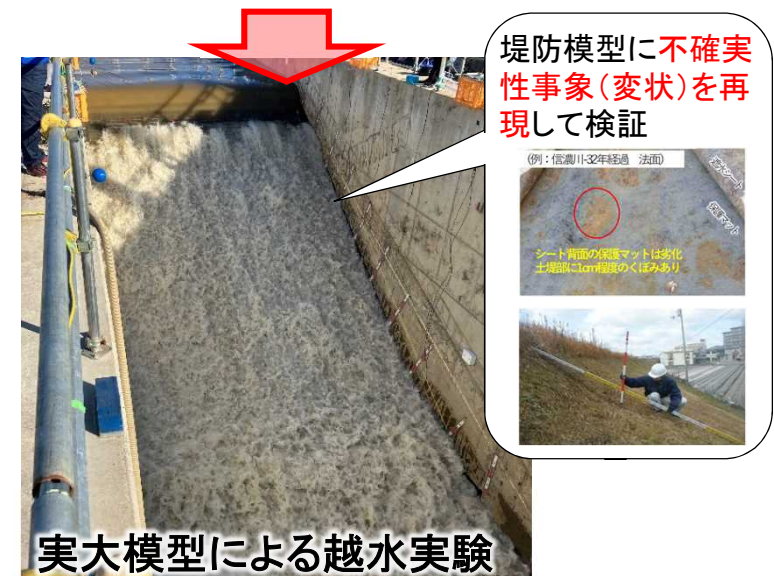
① 実現場での不確実性事象を要因として越水性能が損なわれるまでのシナリオをFT図に整理

② FT図中の経路を実大水理模型実験で検証  
(基本事象となる不確実性事象が越水性能に与える影響の確認)

③ 検証結果を基にFT図を見直し  
(対策案の検討等の技術的なフィードバック)

FT図と実験を組み合わせた信頼性向上手法のフロー図

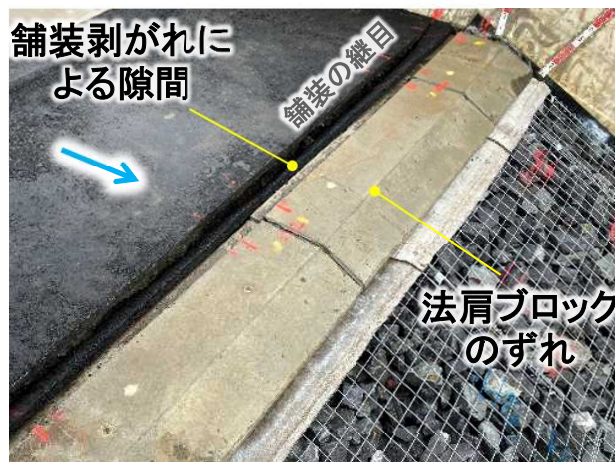
- ✓ 法肩ブロックの移動
- ✓ 舗装の剥がれ

想定される天端舗装剥がれの発生プロセス

➤ 中詰石の偏り⇒天端部が不安定化する、当初想定していない進行経路が確認

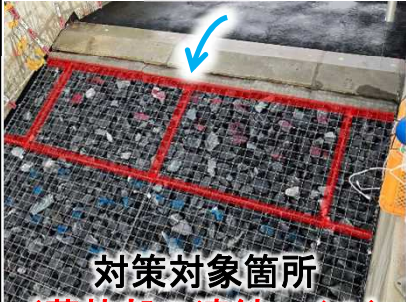
| 再現した<br>変状内容 | ①中詰石が緩詰の<br>状態 | ②蓋枠の流出 | ③堤体土の流出口の拡大・発生<br>(吸出し防止材に開口部) | ④吸出し防止材と土羽<br>面に隙間の発生<br>(土羽面に溝) |
|---|---|---|---|---|
| 想定され<br>る対策案 | 施工時に中詰石が<br>不足しないように、施<br>工基準を策定する<br>等 | 蓋枠の連結コイルの<br>増量、維持管理時に<br>重点的に観察する<br>等<br>連結コイル <br><br>対策対象箇所<br>(蓋枠部の連結コイル) | — | — |
