# 阿蘇長陽大橋の復旧における技術的な工夫

# 戸下大橋の復旧における技術的な工夫

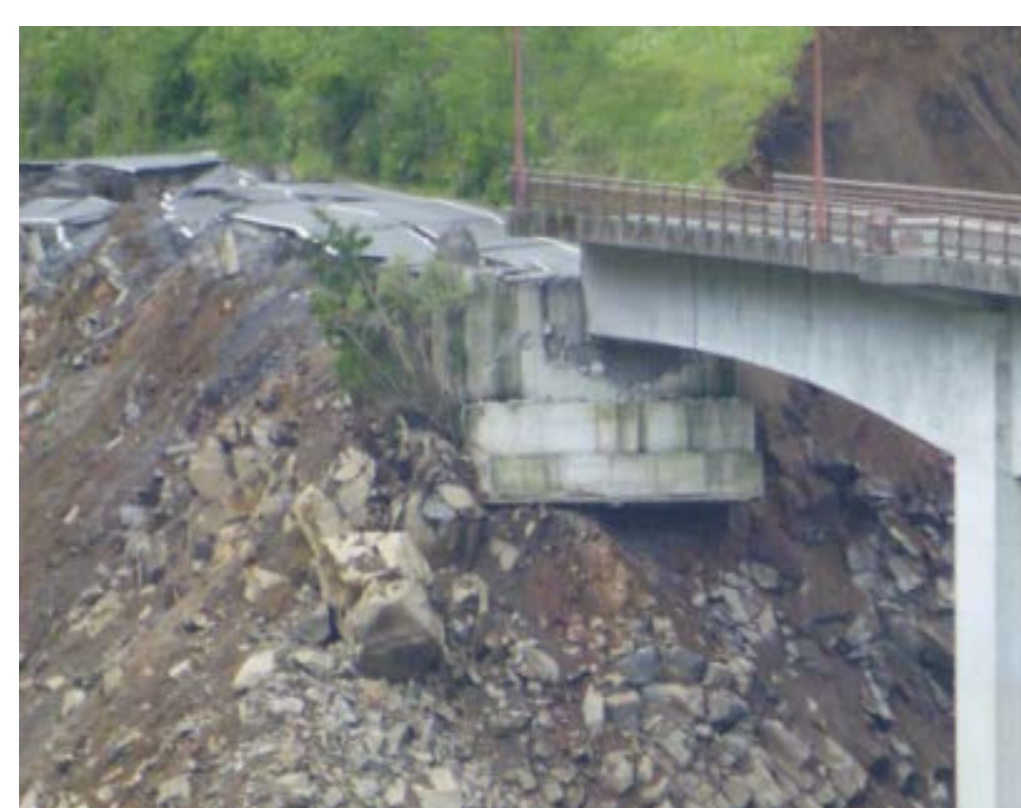
斜面崩落による  
橋台の沈下

○大地震で斜面が崩落しても 構造全体として沈下しにくい形式を採用しました。

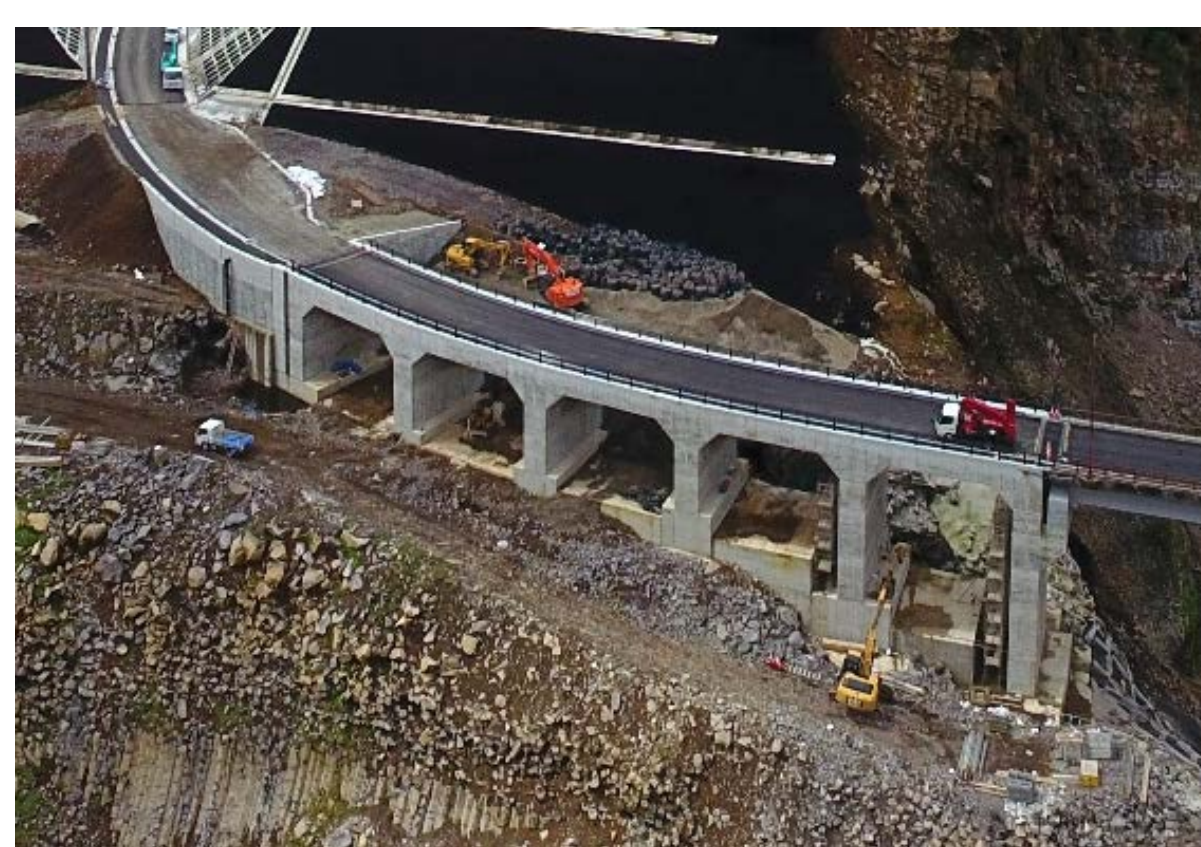
5径間連続鉄筋コンクリート  
ラーメン橋

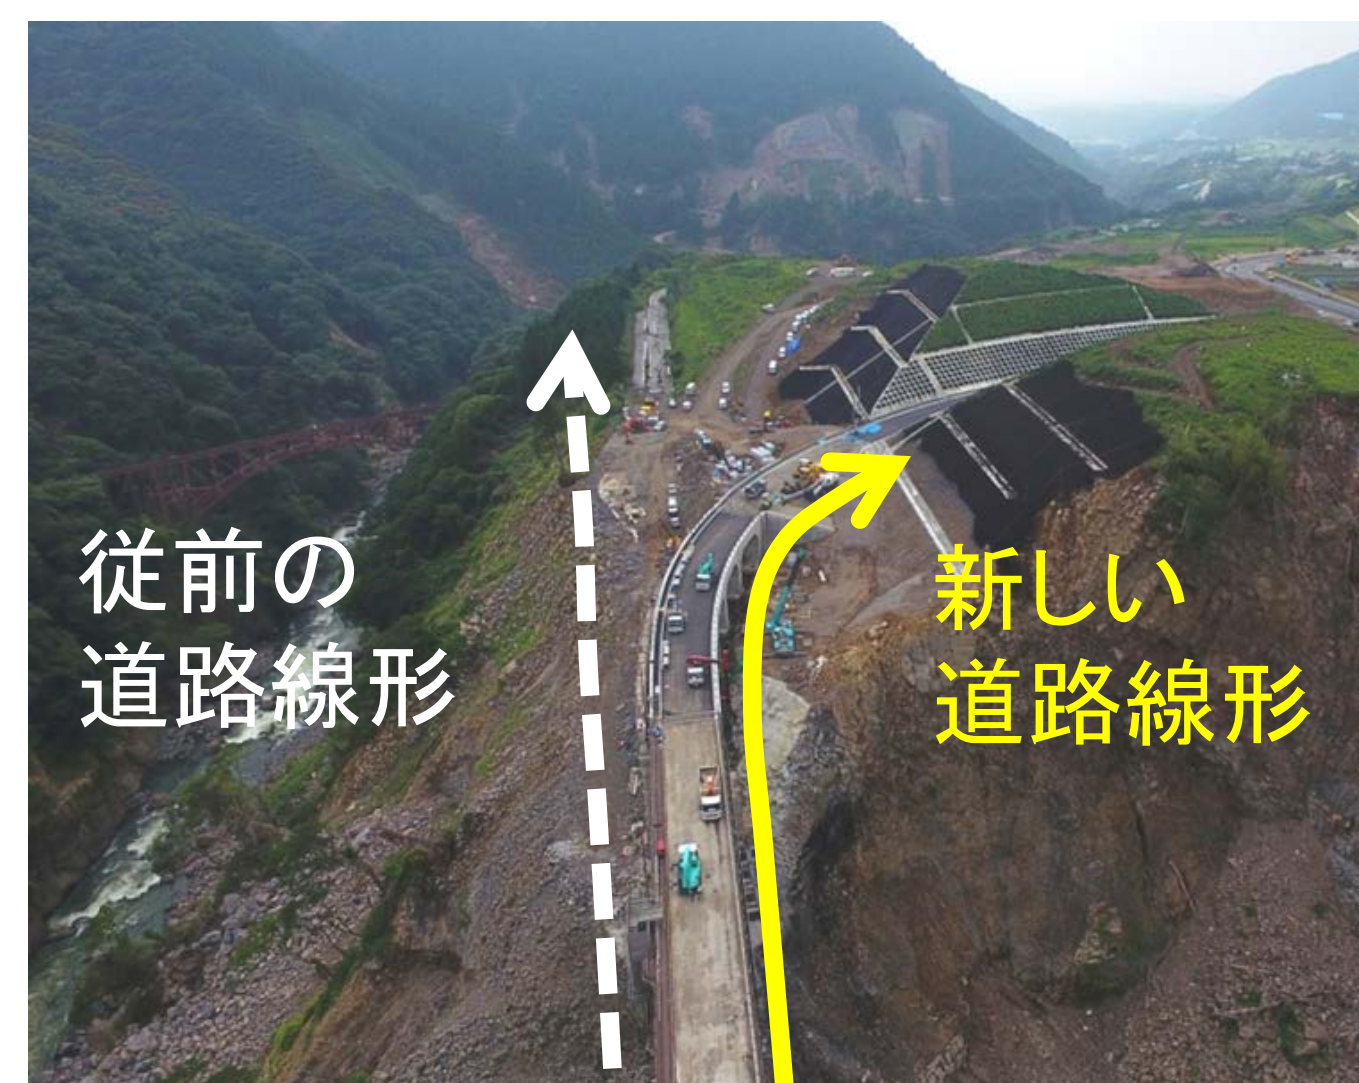
従前の  
道路線形

新しい  
道路線形

○斜面崩落の影響を受えにくくなるよう道路線形を見直しました。

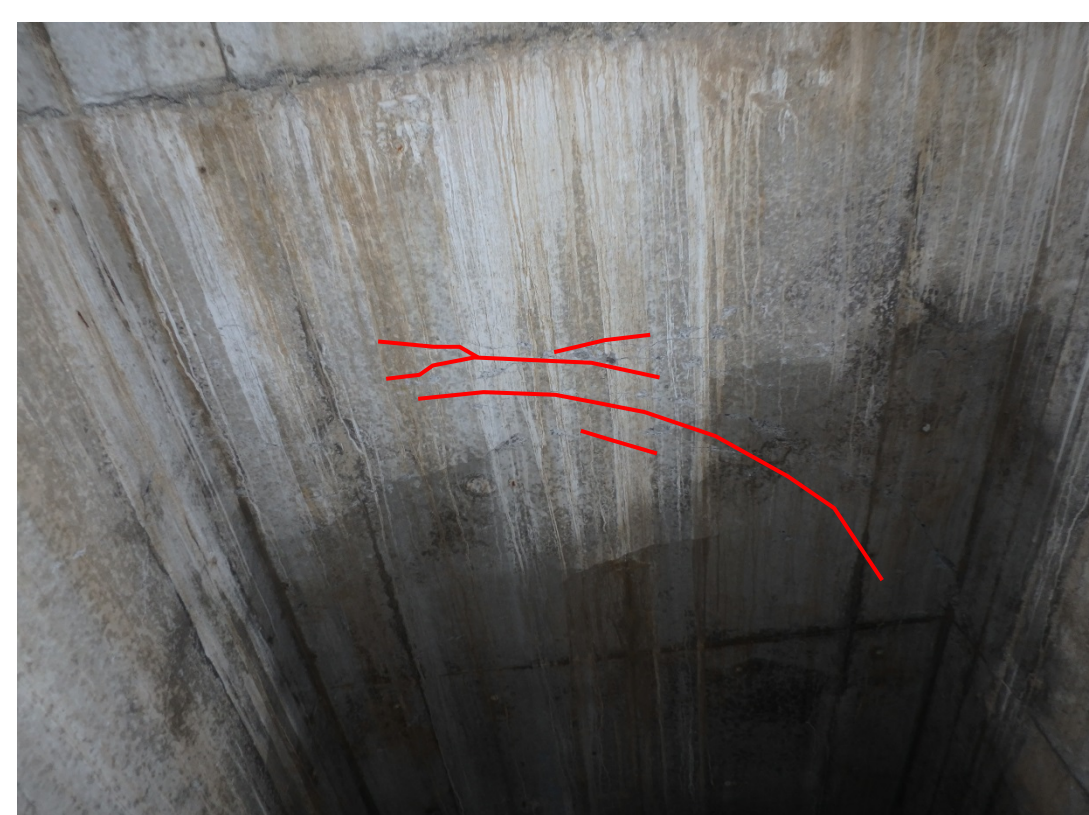
ひび割れの状況(内面側)

○ひび割れが貫通したことによる抵抗力の低下を補うため、コンクリートを充填して充実断面にしました。

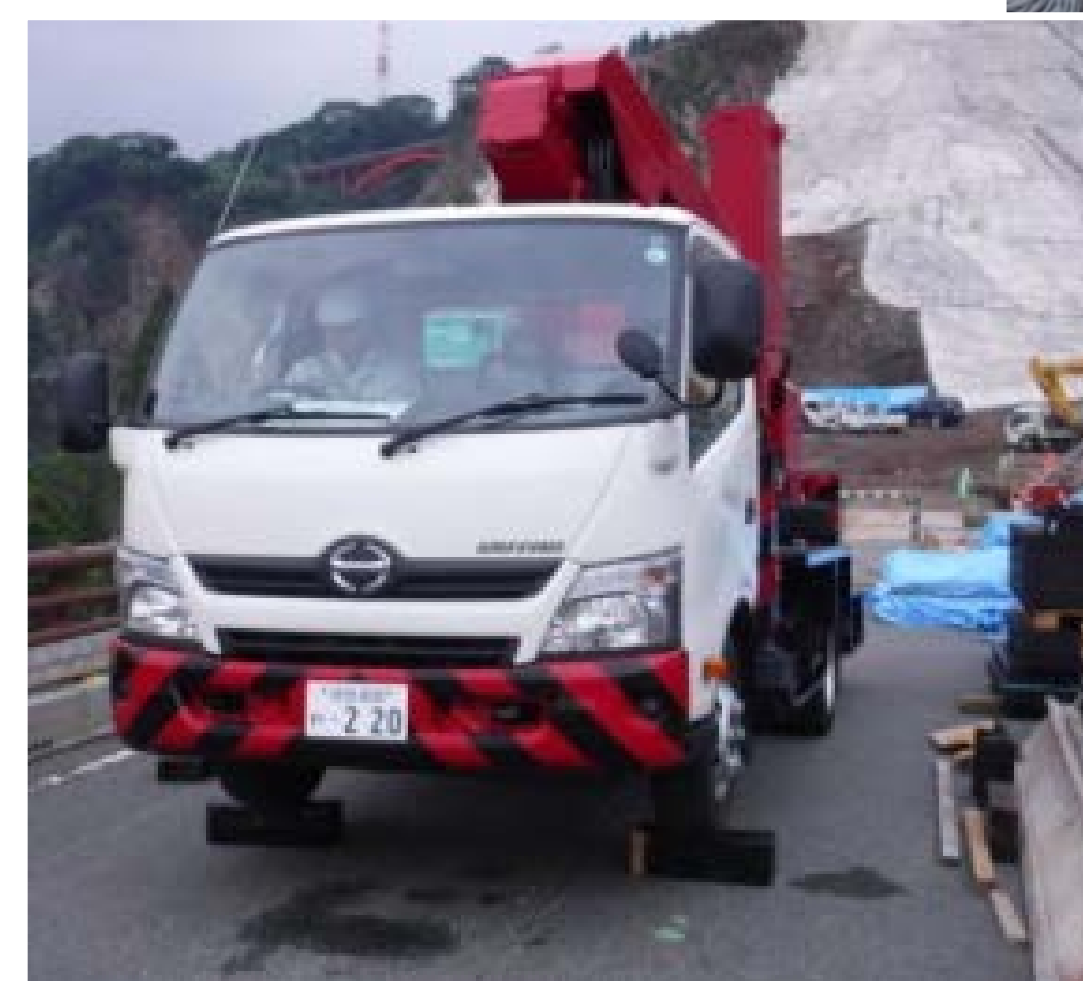
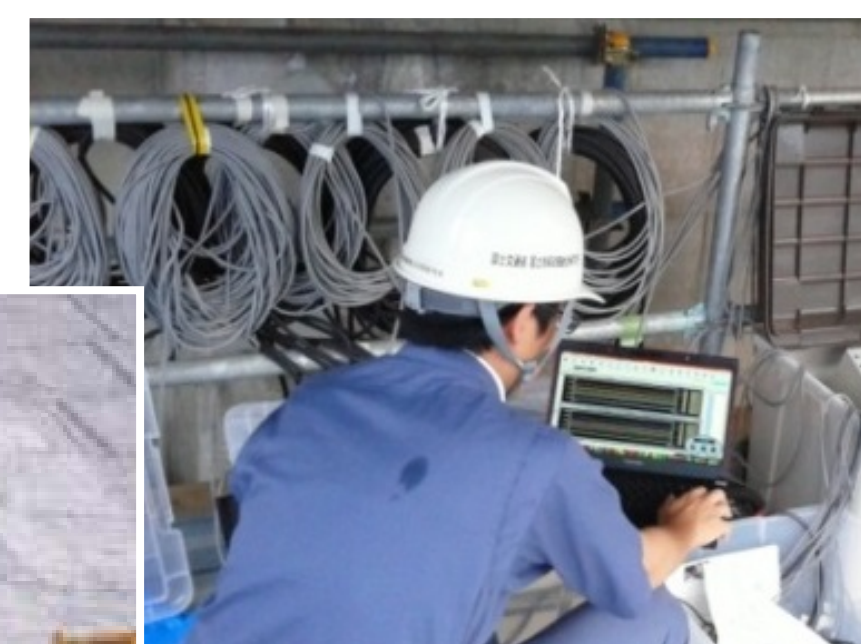
○段差から車両を落下させることにより、橋に小さな振動を与えました。

○高性能加速度計を用いて、補修の前後での橋の揺れ方の違いを計測しました。

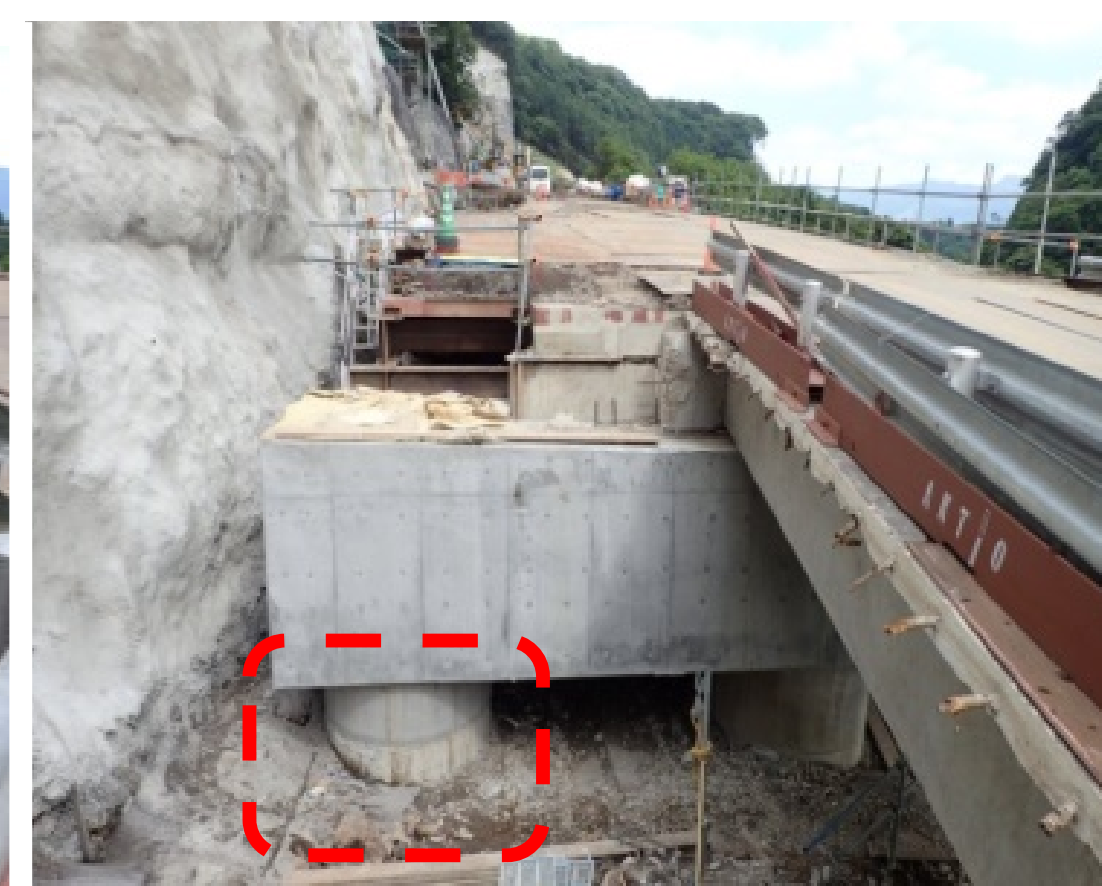
増し杭

○傾斜した橋脚の性能低下を補うため、山側に杭を増設して一体化することにより水平抵抗力を確保しました。

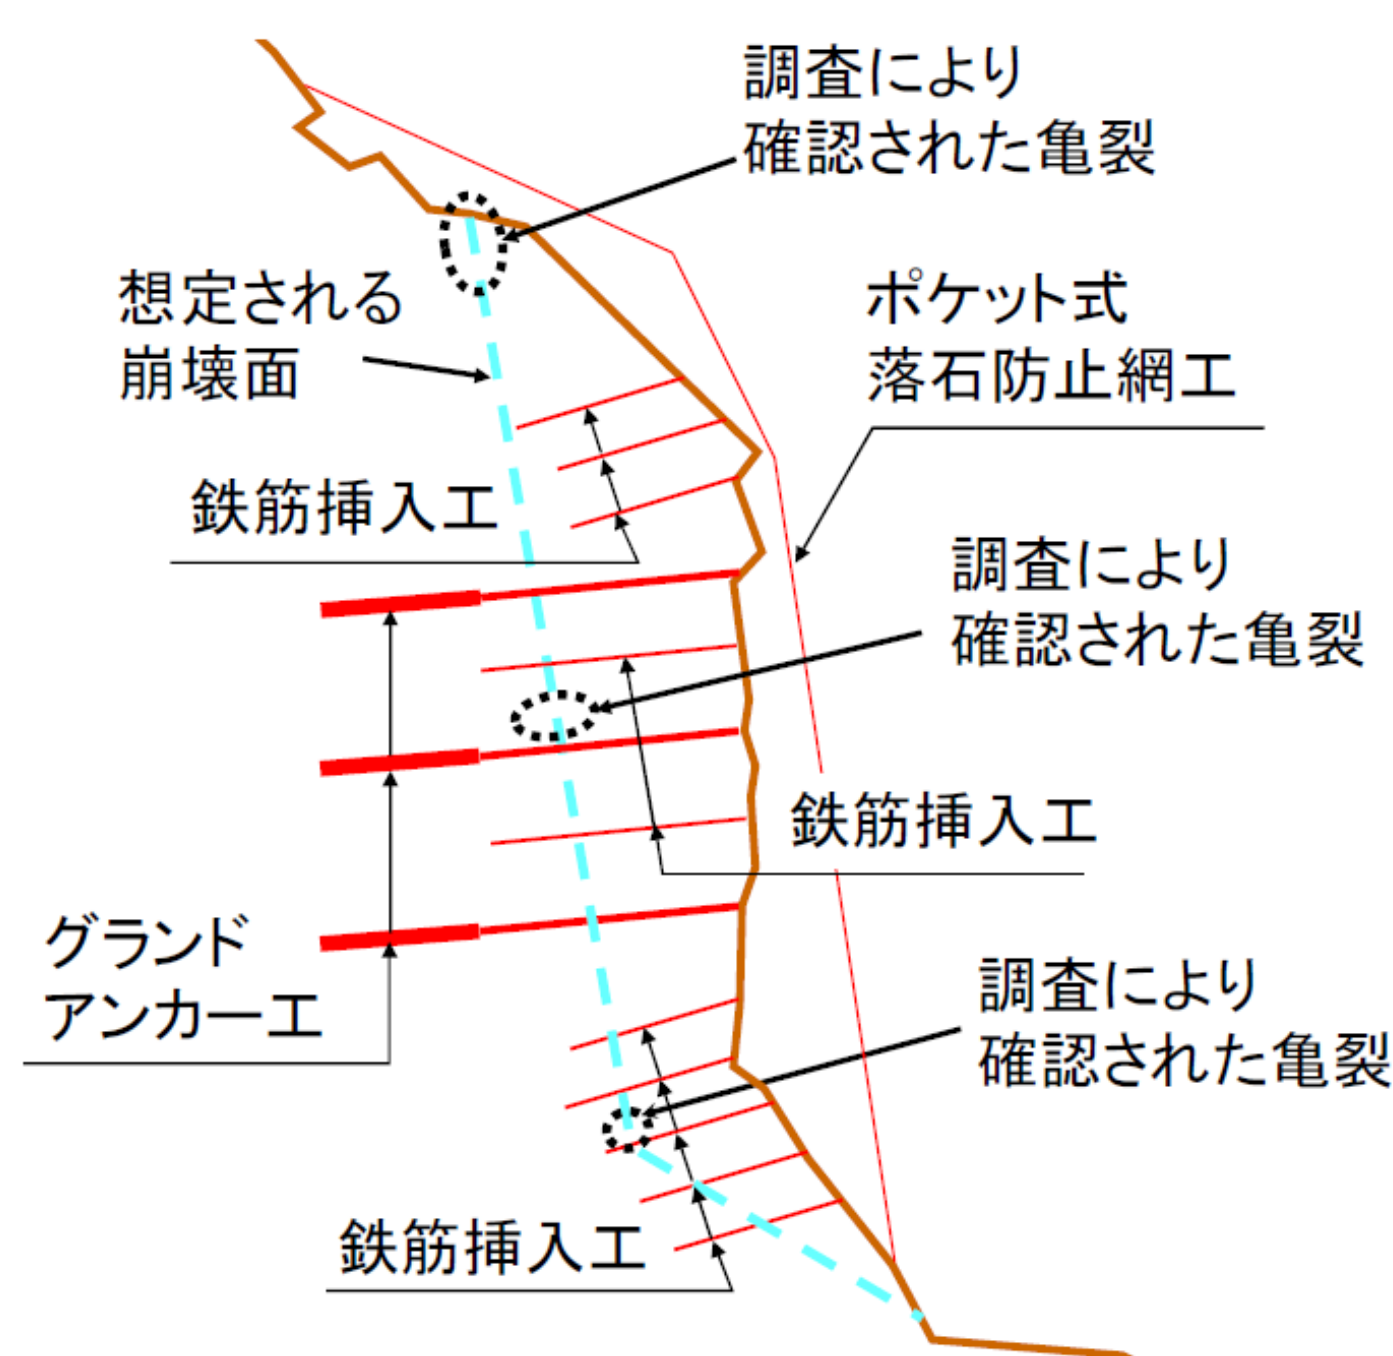
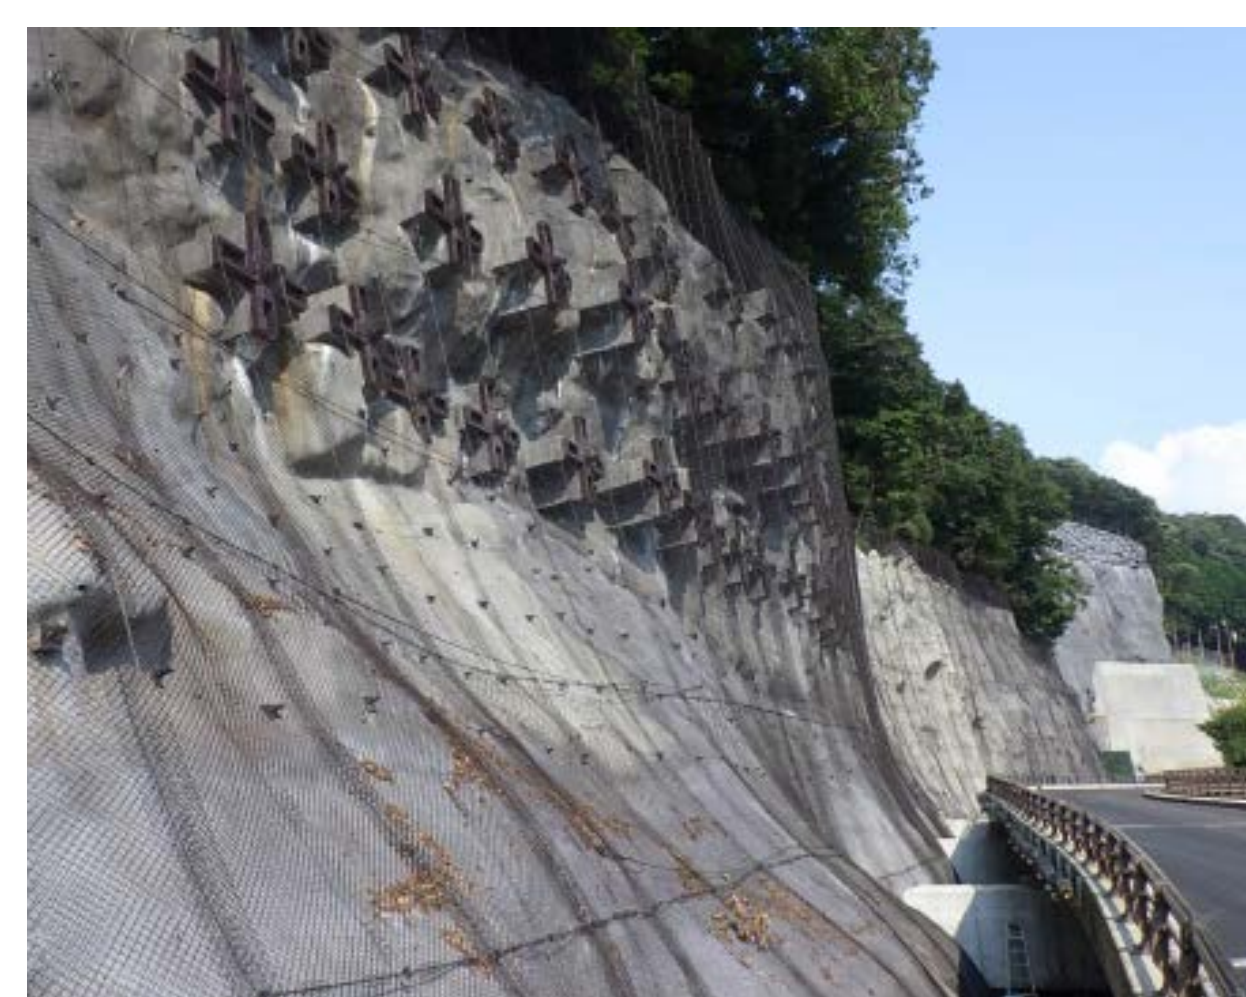
○地形と地震後の斜面の状態を踏まえ、地層構造と亀裂の状態の関係を入念に調査しました。

○調査の結果に基づいて斜面の崩壊メカニズムを想定し、それに応じた斜面对策を実施しました。
