平成23年東北地方太平洋沖地震 宮城県周辺ヘリ調査（砂防）

調査日時：平成23年3月12日(土) 8:30～18:00

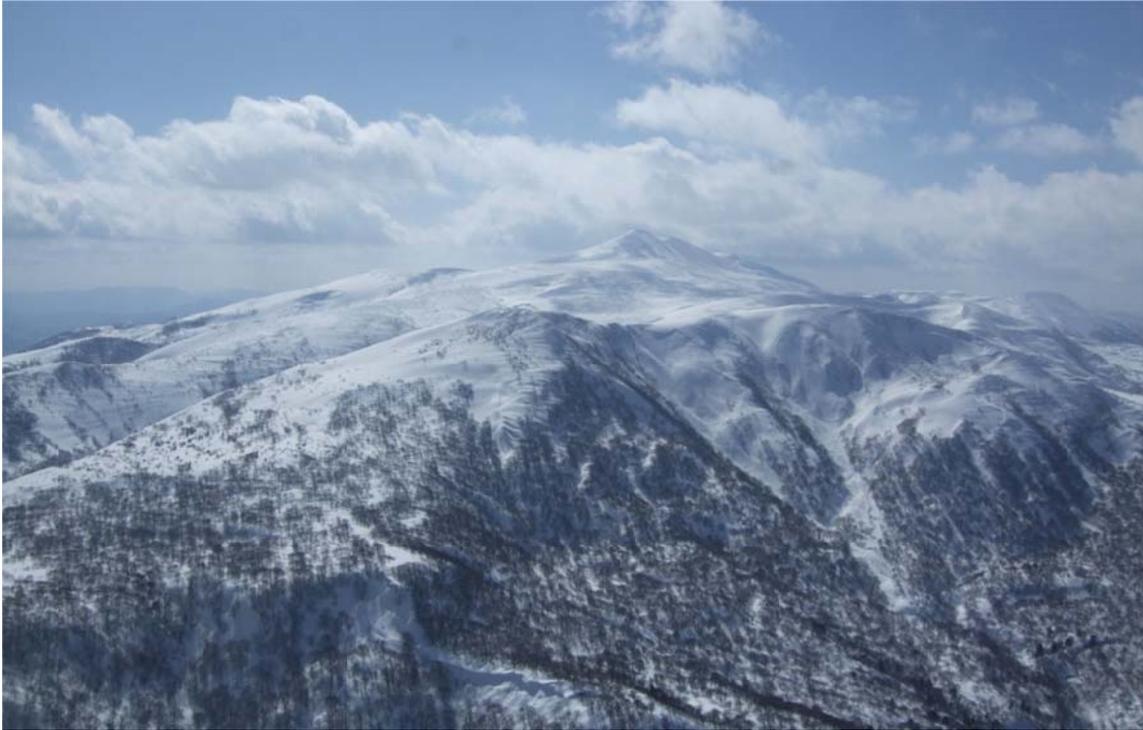
写真－1 栗駒山頂付近（斜面崩壊等の大きな土砂移動現象は見られない。）

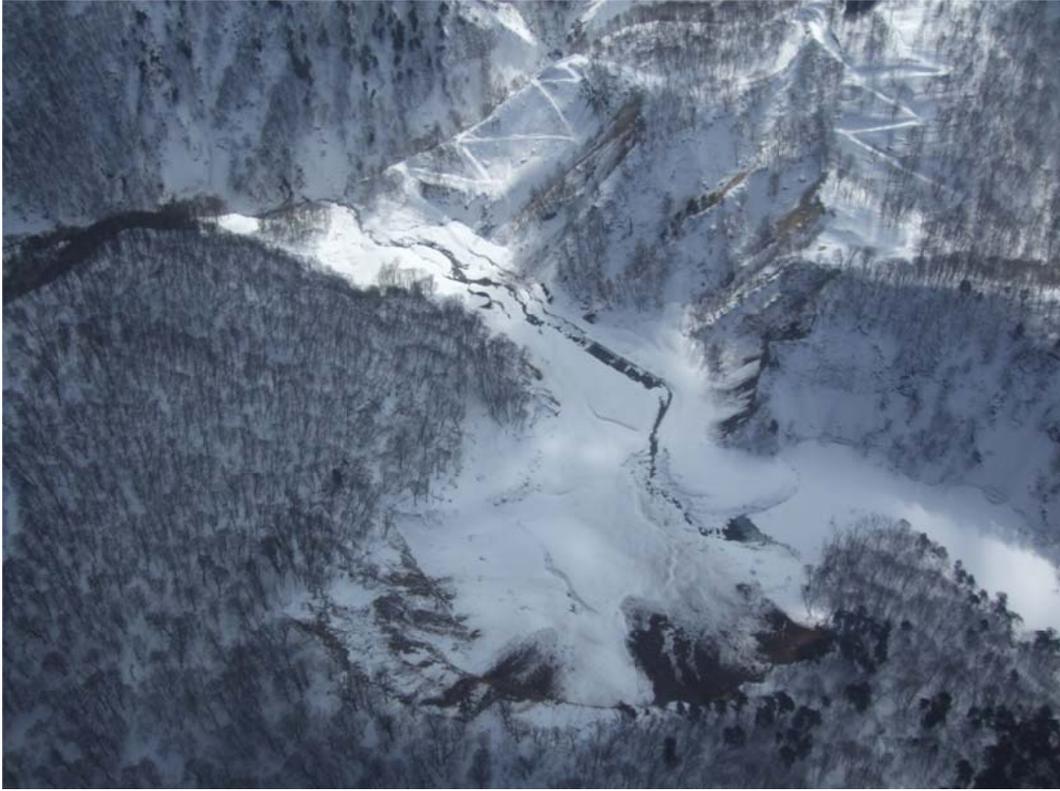
- ・平成20年に出現した岩手・宮城内陸地震による15の天然ダム箇所については、その安全度において変化は認められなかった。
- ・唯一、湯浜地区の既崩壊斜面において比較的新しい、極く薄い表層の崩落が認められたが、特段、対応を要するものではないと判断される。
- ・周辺の地域においても、規模の大きな崩落等は見あたらなかった。

写真－3 湯浜天然ダム箇所（写真下側が既崩壊箇所で、表層の崩落は見られるが、軽微。）

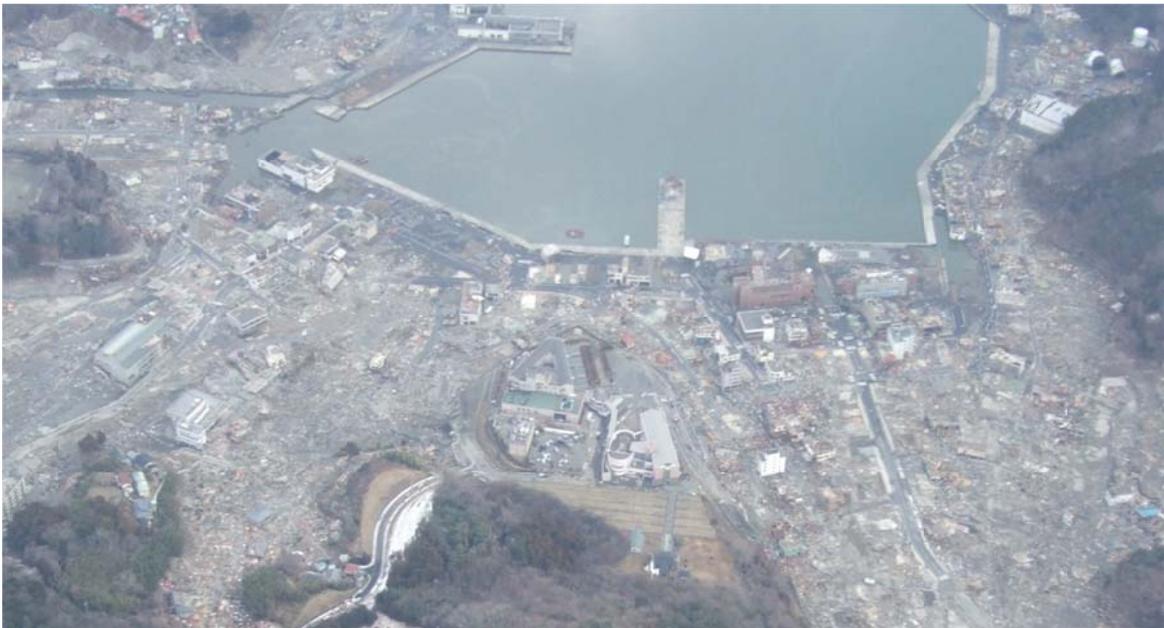
- ・女川町の市街地部は、津波によって壊滅的な状況であったが、特定利用斜面保全事業によって造成した避難地は、津波の直撃を逃れていた。

写真－６ 女川町市街地部（写真中央の台地部は特定利用斜面保全事業箇所で津波時の避難スペースを確保した場所で、津波の直撃を免れている。）

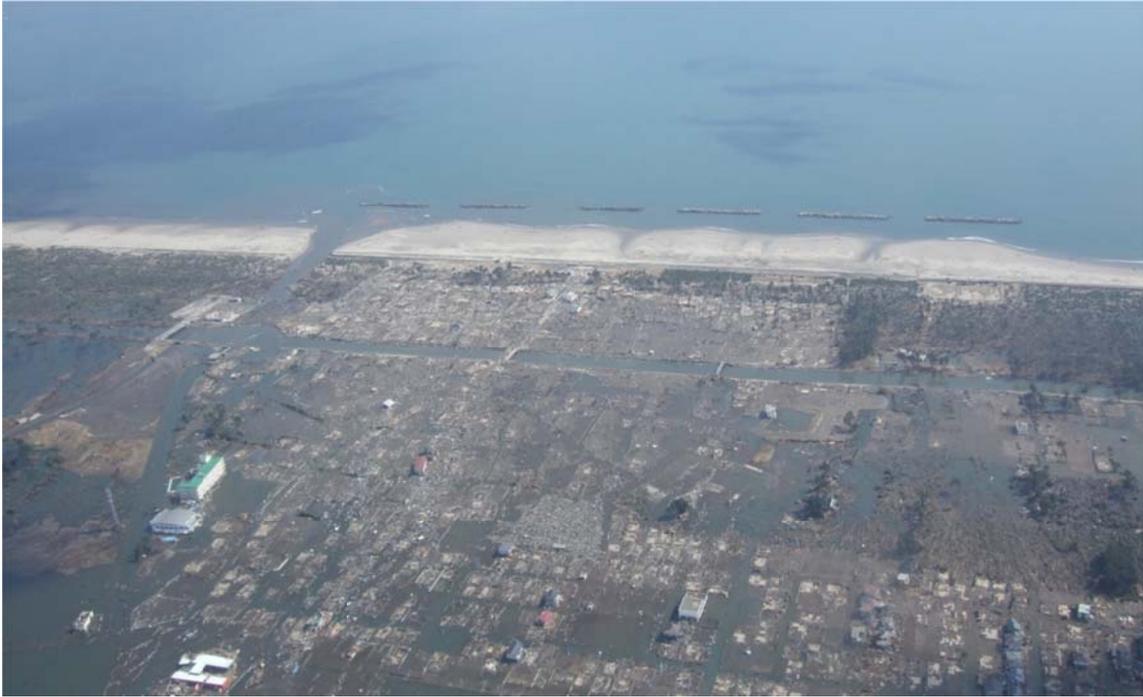
写真－7 仙台市付近の海岸部（新興住宅団地と思われるが、木造住宅は基礎を残して流失している。）
