令和元年台風第19号による 河川管理施設被害の緊急調査速報

令和元年12月3日
国土技術政策総合研究所
河川研究部長
佐々木 隆

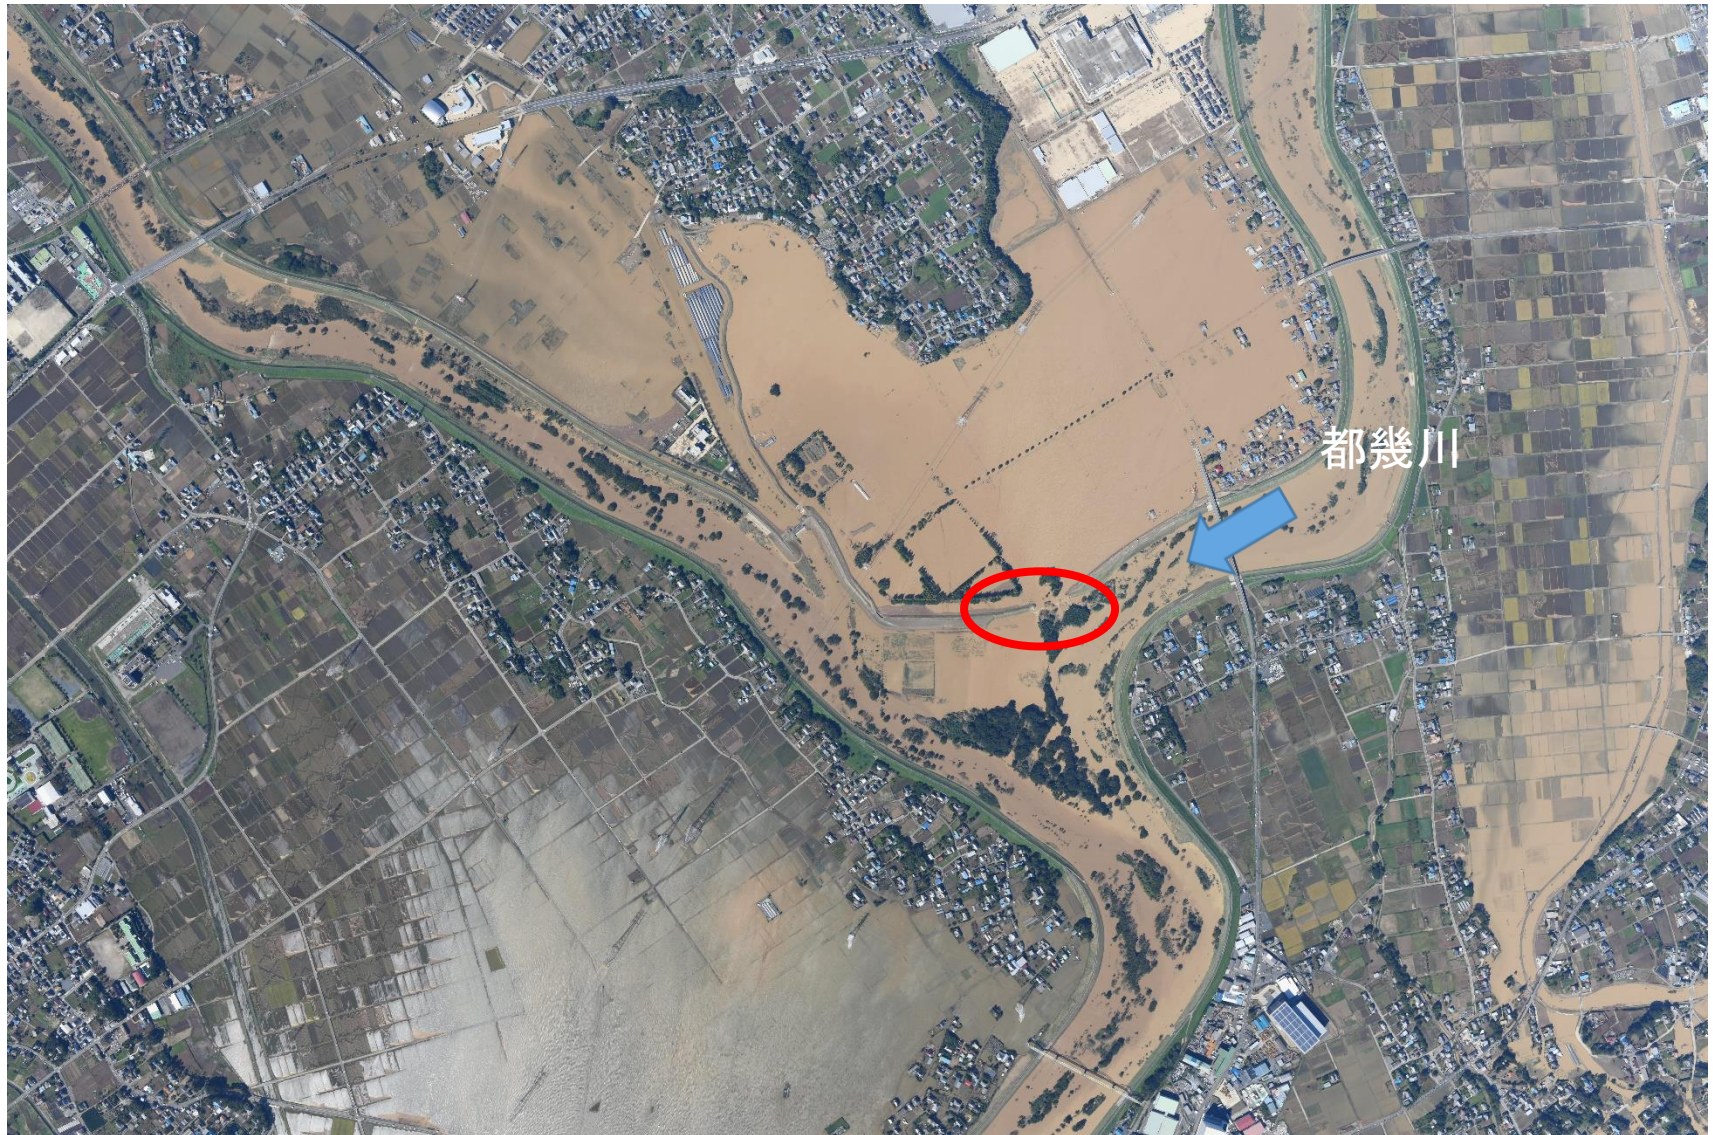
写真3 都幾川右岸0.4kp付近決壊箇所での緊急復旧状況

- ・約110m※の区間で決壊が生じた。
 - ・洪水位は、堤防の設計水位を大きく上回っており、越水の痕跡が確認された。
 - ・緊急復旧工事による締切りが実施中。
- ※後日開催の堤防調査委員会資料においては決壊区間約90m。

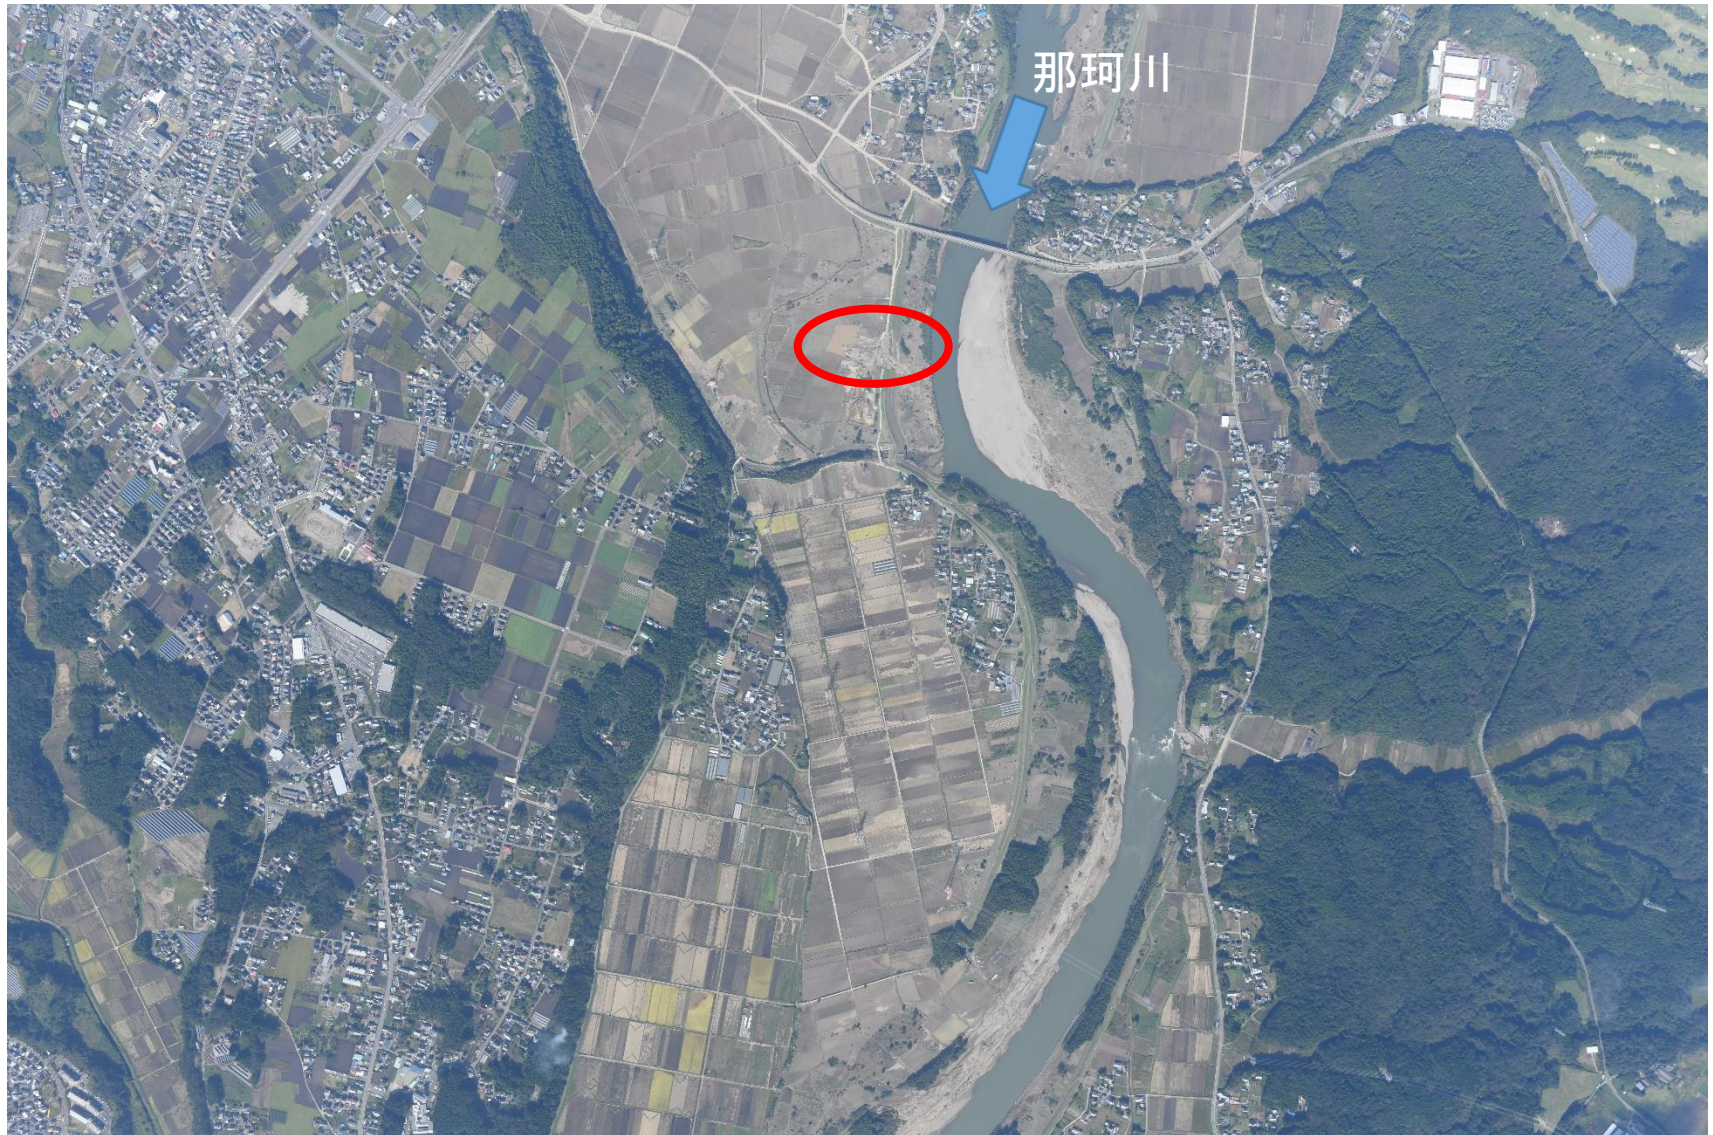
写真4 那珂川右岸28.6k p付近の決壊状況

- ・約250mの区間で決壊が生じた。
- ・洪水位は、堤防の設計水位を大きく上回っており、越水の痕跡が確認された。
- ・緊急復旧工事による締切りが実施中。
