国土技術政策総合研究所 水害研究室 伊藤弘之、水草浩一、平塚真理子、林照悟

**調査結果概要**

## 現地調査詳細

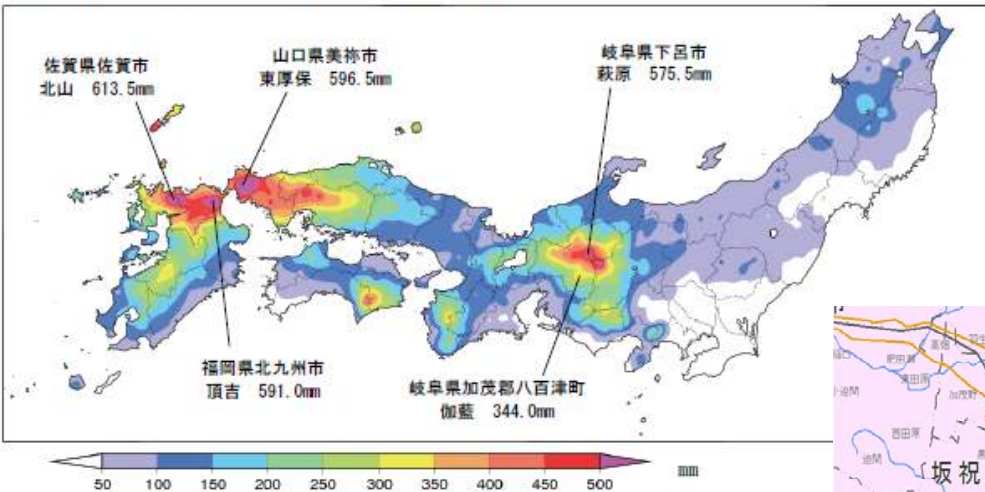
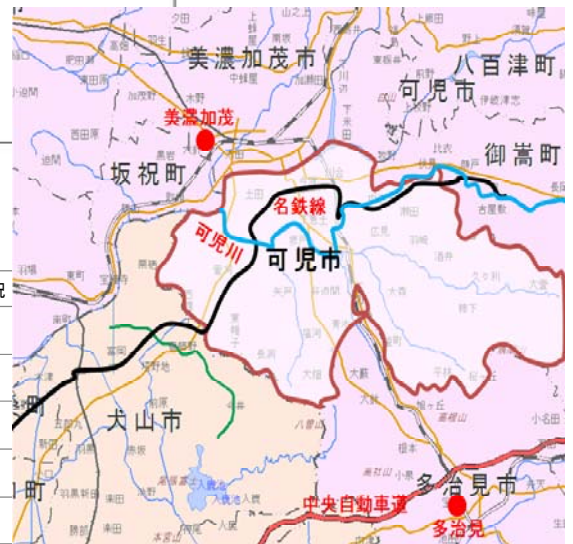
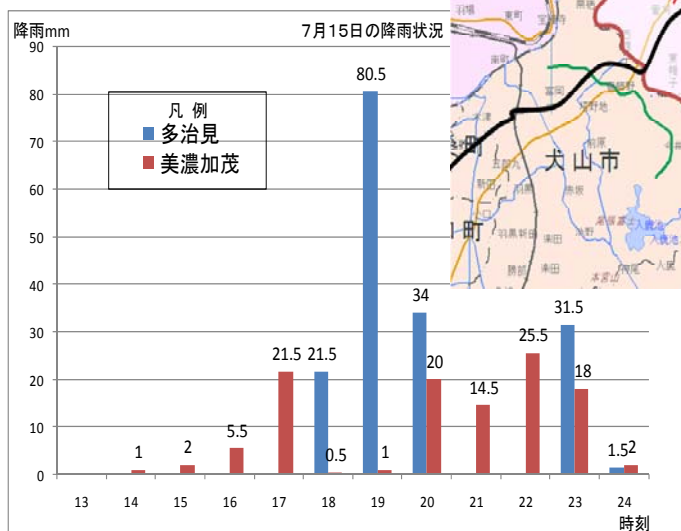
期間降水量分布図（アメダス：7月10日～16日）

上：期間降雨量分布図

右：可児市位置図

下：付近アメダス  
ハイトグラフ

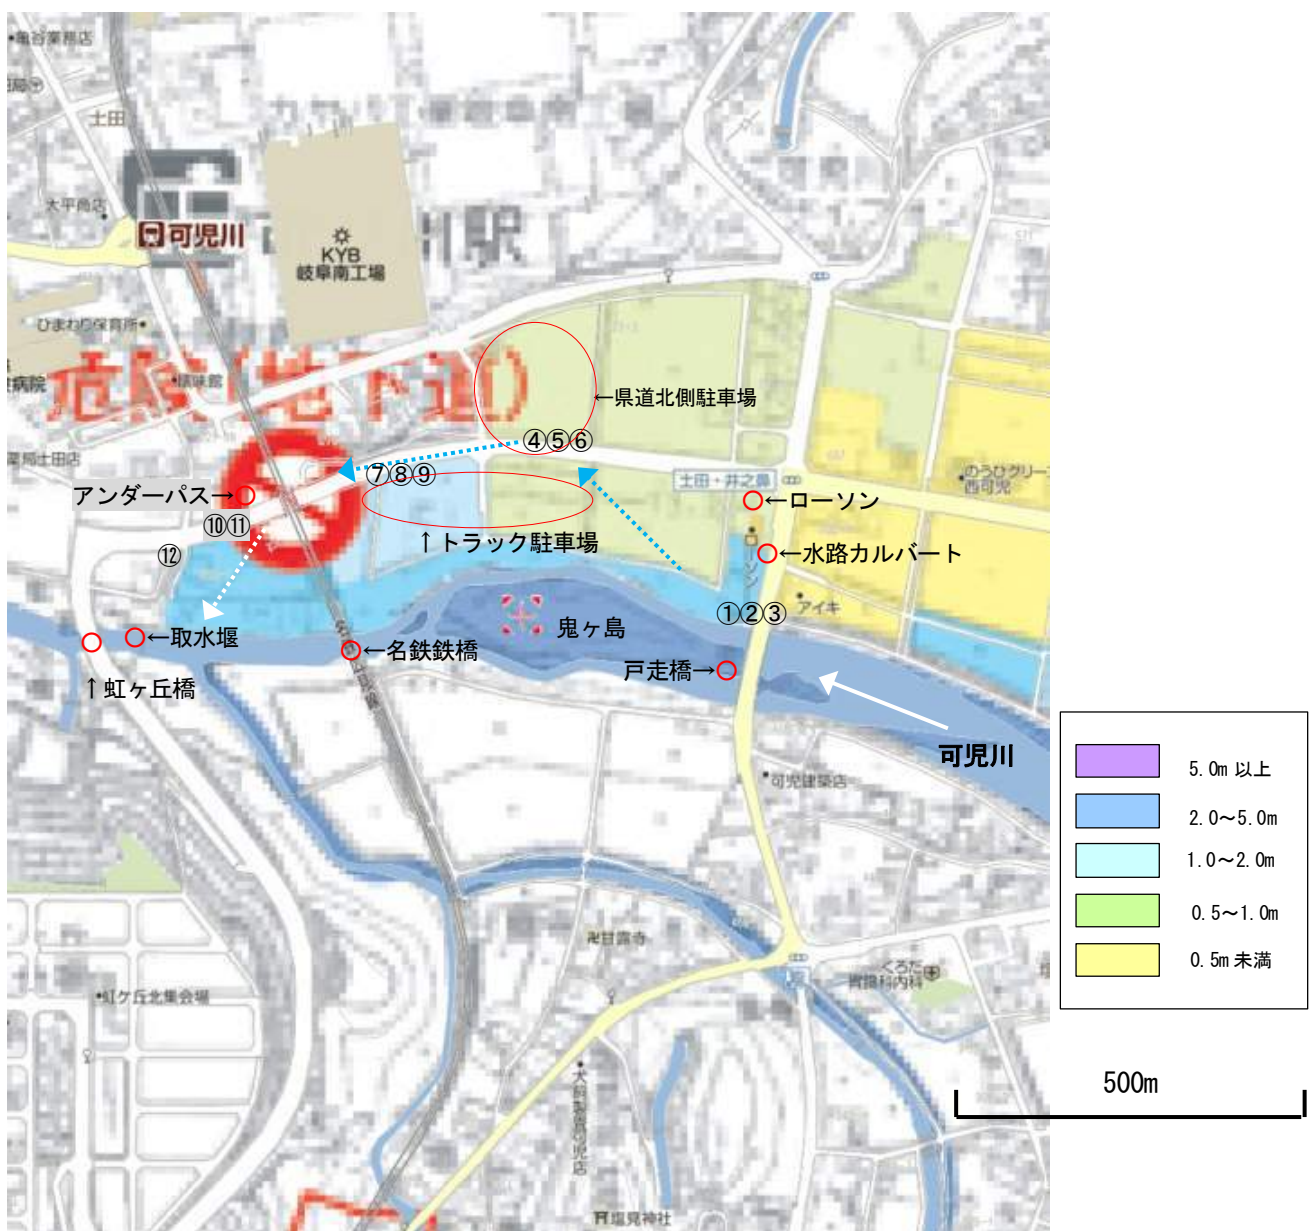
- ・可児川は本調査対象地の虹ヶ丘橋より下流が両岸山付きとなっており、周辺河床は礫岩質が露出している
- －戸走橋より上流は、左岸：堀込み、右岸：堀込み築堤。戸走橋～虹ヶ丘橋は、両岸堀込み無堤。
- －戸走橋～名鉄鉄橋には「鬼ヶ島」という岩質で植生、比高のある中州があり、本川が分流されている。
- －虹ヶ丘橋直上流には取水堰が設置してあり、その湛水域に左支川が合流。
