平成 23 年 3 月 23 日

平成 23 年東北地方太平洋沖地震による建築物被害第一次調査

日立市、鉾田市、笠間市における建築物全般の被害（速報）

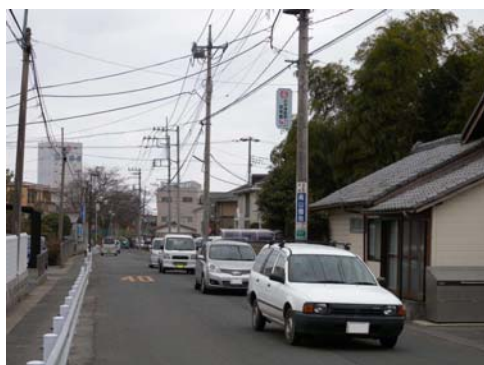
写真5 市内の状況 1

上記で調査したA中学校から周辺の市内の状況を車内から目視調査した(写真5、写真6)。瓦屋根の被害(棟瓦の落下)等によってブルーシートのかけられた建築物が見られた(写真7、写真8)。このような被害を受けた建築物は少なく、通り沿いでは、いくつか散見される程度であった。敷地外周の塀(目視では無筋・組積造)の崩落、斜面に設けられた墓地での墓石の転倒などが数か所で見られた(写真9、写真10、写真11)。

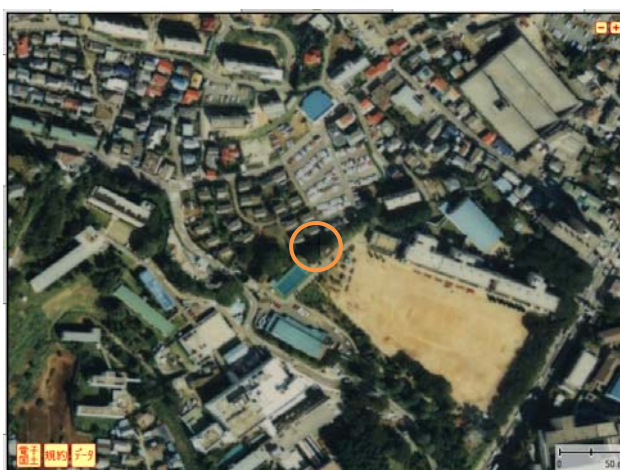
図 1 K-NET 日立の設置位置

なお、震度 6 強を観測した K-NET 日立は、日立市立助川小学校の外周北西部（図 1）に設置されているとのことであったが、設置状況の確認はできなかった。表 2 は K-NET 日立の観測記録の概要である。

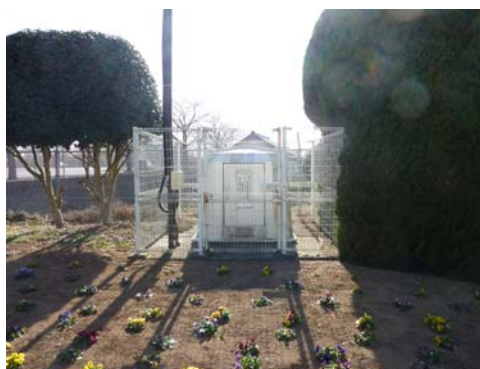
写真 14 K-NET 鉾田の設置状況

鉾田総合公園内にある K-NET 鉾田の設置状況は写真 14 のとおりである。K-NET 鉾田の観測記録の概要を表 3 に示す。

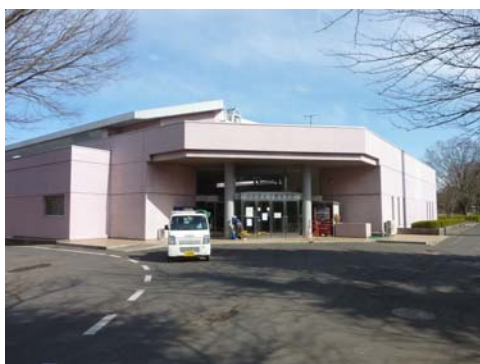
写真 15 B 体育館の外観

現地で K-NET 銚田に近い体育館の天井に被害があるとの情報を得て、B 体育館内部の調査を行った。天井の脱落の状況は写真 16～19 のとおりである。B 体育館は、鉄骨の屋根を RC の柱で支える形式の構造で、構造体に大きな被害はない模様であった。

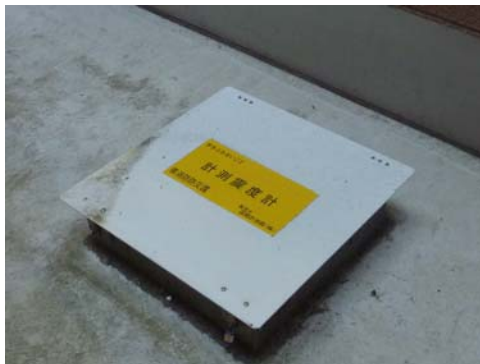
写真 23 笠間市役所に設置されている震度計

笠間市役所内に設置されている震度計の設置状況は写真 23 のとおりである。観測記録は現時点で公開されていない。
