# 河川堤防の地震対策の高度化 に向けた取組み

独立行政法人土木研究所  
地質・地盤研究グループ  
佐々木哲也

# 1. 東日本大震災における 河川堤防被害と対応

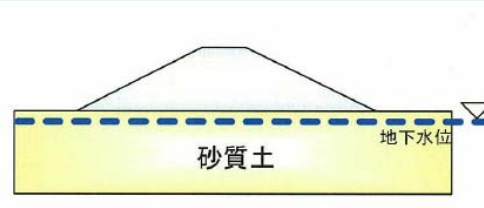
被災要因	堤体土構成	被災メカニズム
基礎地盤の液状化

基礎地盤の液状化
堤体の部分液状化

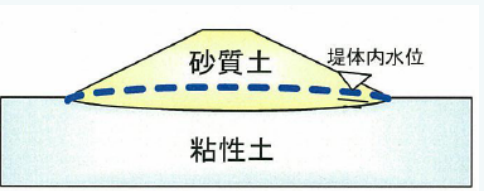
基礎地盤の圧密沈下により地下水位以下の堤体が液状化
上記の複合

堤体, 基礎地盤とも砂質土で両者が液状化

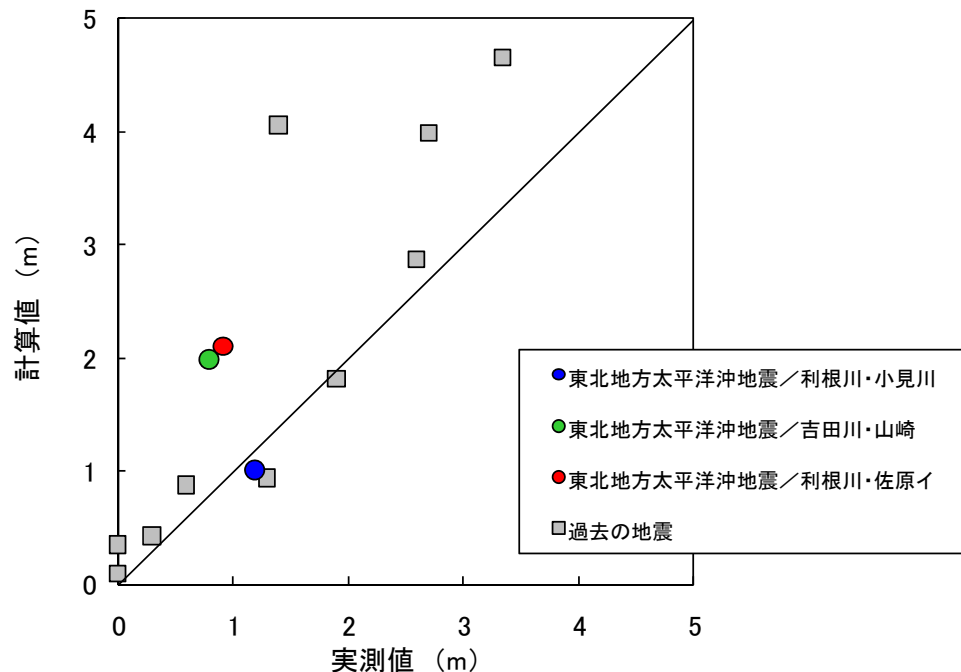
東日本大震災における被災事例を対象とした検証結果

- **基礎地盤の液状化**に対しては、  
従来手法により安全側に評価  
→ **当面は従来法を適用**
- **堤体液状化**については危険側に評価  
→ **別途診断法を提案**

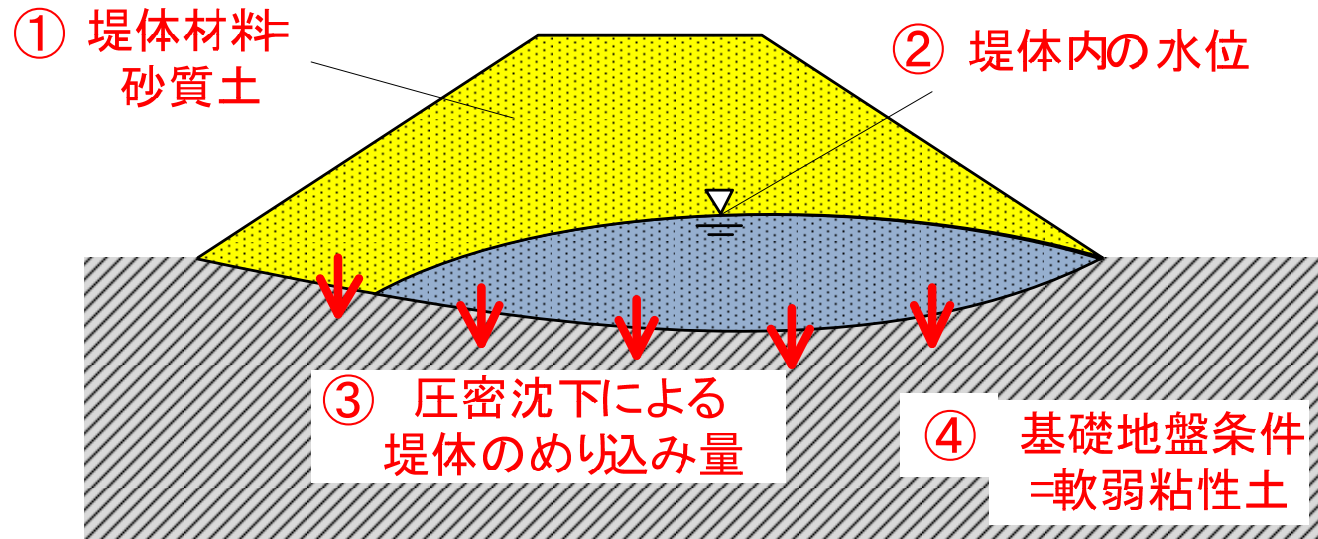
## ①堤体材料＝砂質土

堤体の液状化が原因と推定される大規模被災箇所での堤体材料としては、細粒分が少なく低塑性のものが多い傾向にある。

## ②堤体内の水位

堤体内の水位が高く、飽和した堤体の範囲が広いほど大きな変形が生じやすいと考えられる。

被災区間と隣接する無被災区間で堤体内水位の顕著な差が認められた箇所も存在した。

## ③圧密沈下による堤体のめり込み量

めり込みにより、飽和しやすい堤体の領域が増える。また、めり込みに伴う堤体の側方伸張変形により、密度の低下や拘束力の低下(ゆるみ)が生じ、より液状化しやすく変形しやすい状態となっている可能性もある。

## ④基礎地盤条件＝軟弱粘性土

雨水等による浸透水が滞留しやすい。また、圧密沈下による堤体のめり込み量が大きくなりやすい地盤条件。

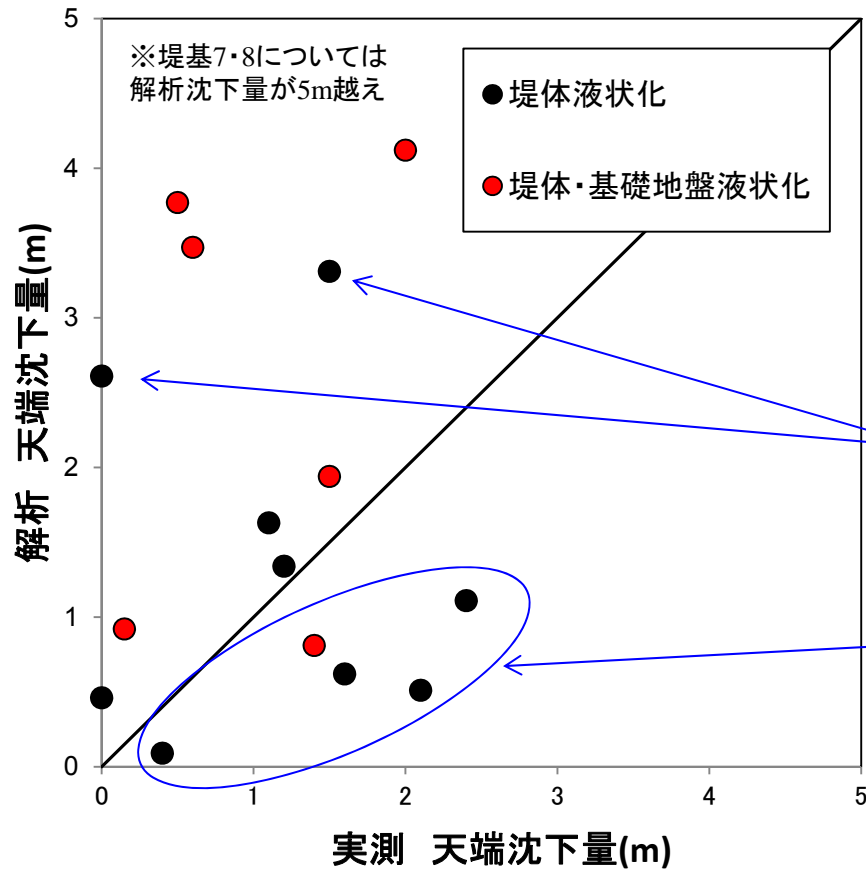
- ▶ 堤体・基礎地盤の液状化は、全般的に  
解析 > 実測  
(解析上かなり大きな沈下量の断面もあり)
- ▶ 堤体の液状化では、解析と実測の大小関係がバラバラに見えるが...

・堤体の液状化によって被災した断面には、液状化判定上基礎地盤も液状化すると判定される断面あり。これらでは、  
解析 > 実測

・液状化判定以上堤体のみ液状化と判定される断面  
解析 < 実測

現行の解析手法は以下の傾向

- ▶ 堤体の液状化は、過小
- ▶ 基礎地盤の液状化は、過大

解析手法の改善

- ▶ 堤体・基礎地盤の別けなく解析
- ▶ 対策の設計にも使用

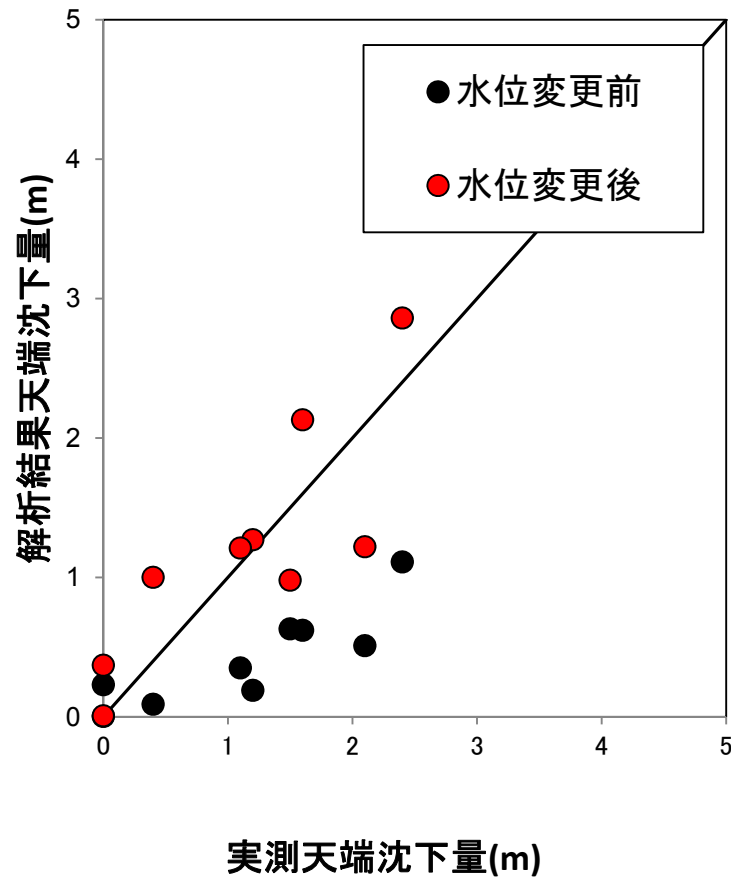
☆地下水位を一律50cm上昇させて解析を実施

- ▶ 水位をボーリング確認水位にて解析を行った結果、概ね図の下方にプロットされていた
- ▶ 一般に飽和した領域はサクシヨンの効果により孔内水位よりも高い傾向
- ▶ ボーリング確認水位よりも一律50cm高い水位にて解析を実施
- ▶ 結果、実測に近い沈下量が求められた。

※基礎地盤は全て非液状化層として解析を行った。

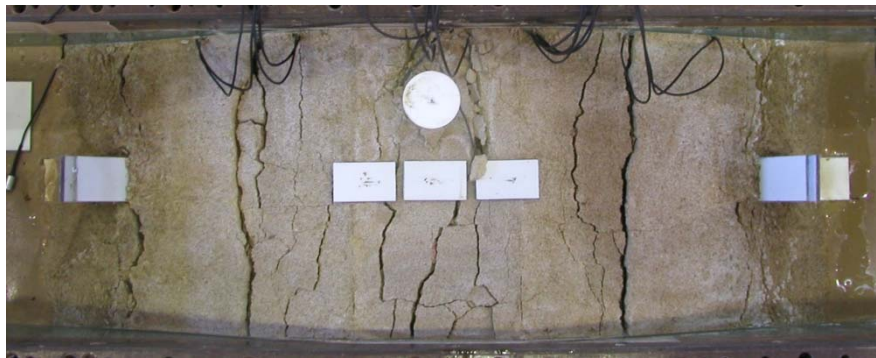
天端沈下0.75m

- 規模の大きいドレーン工や押え盛土を施すと、沈下量を抑えることが可能。
- 縦断亀裂の発生も大幅に抑制。

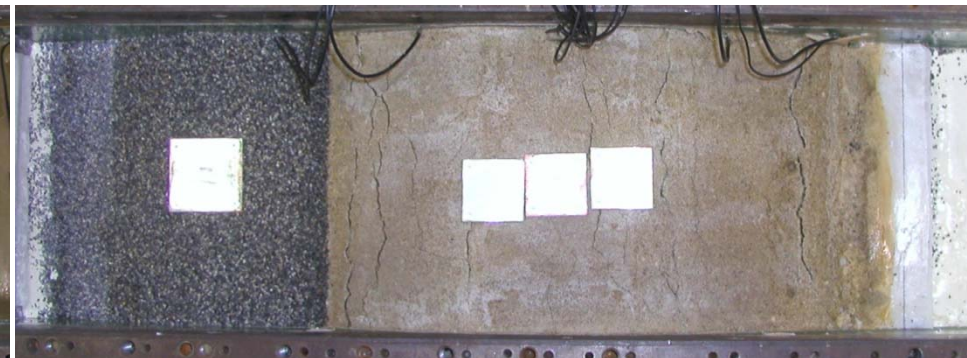
天端沈下0.50m

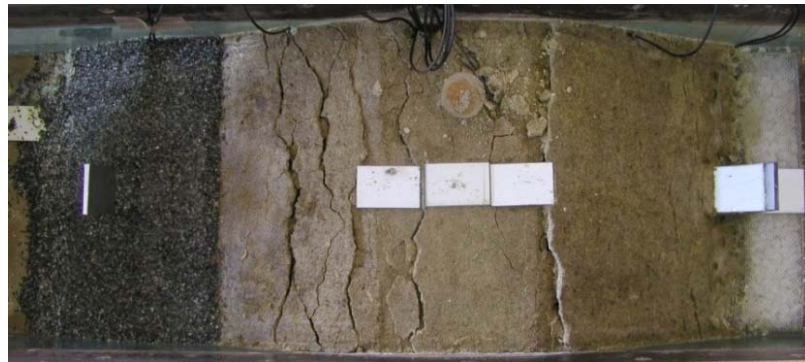
天端沈下0.65m

- 規模を縮小した押え盛土とドレーン工、護岸工(法尻付近は非接続)とドレーン工の組み合わせでも、沈下量のある程度抑えることが可能。
- しかし、規模の大きいドレーン工や押え盛土を施したケースほど、開口亀裂は減少していない。
- 護岸工については実構造を踏まえたモデル化について検討が必要

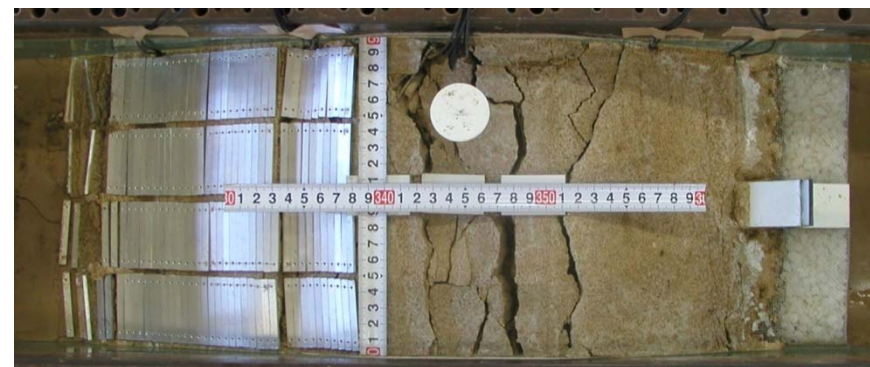
天端沈下0.68m
