## 1. 調査目的と内容

港湾の早期復旧をめざし、地震と津波による港湾の被害の実態を調査する。

八戸港の津波痕跡高は、防波堤の内側の地区では5~6m、防波堤の外側では8~9mであった。また、北防波堤が津波の影響によりケーソンが水没する被害が発生した。港内では、防波堤開口部やポートアイランドにおいて10m規模の洗掘が生じた。地震の揺れによると認められる被害は無かった。

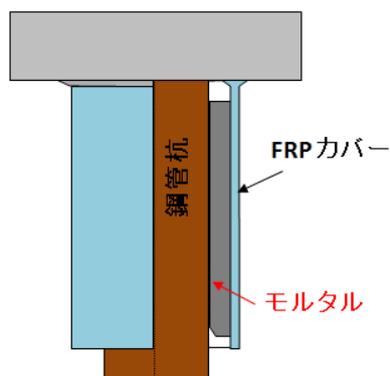
図1

諏訪下地区栈橋（-7.5m）では渡版の大部分が津波により飛ばされていた。落下した渡版の影響で、鋼管杭の防食工（モルタル被覆+FRPカバー、図1）が多数（確認できたもので11本）損傷し、鋼管杭表面が露出している杭もあり（写真6）、これらについては早期の補修が必要である。

モルタル被覆(+FRPカバー)工法
