平成 26 年 11 月 27 日

平成 26 年 11 月 22 日に発生した長野県北部を震源とする地震による  
建築物の被害調査報告（速報）

国土交通省国土技術政策総合研究所  
独立行政法人建築研究所

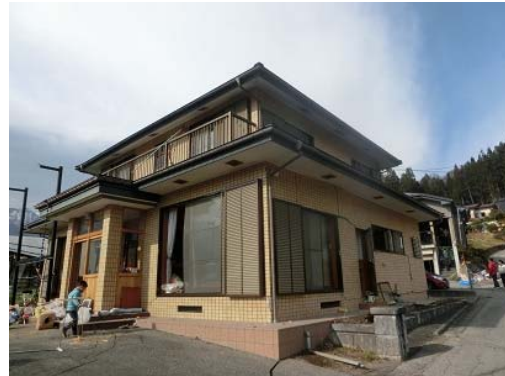
は、北へ大きく傾いていた（写真 5.1.13）。その他にも複数の土塗り壁を有する住宅の倒壊事例（写真 5.1.14、写真 5.1.15、写真 5.1.16）が見られた。その他、1 階が納屋等で 2 階に居室の有る建築物（以下、納屋併用家屋）や納屋の倒壊が複数確認された（写真 5.1.17、写真 5.1.18）一方で、ほとんど被害を受けていないか、被害が軽微（写真 5.1.19、写真 5.1.20）な住宅も存在した。また、この地区の多くの建築物は傾斜地に建ち、少なからず敷地地盤の影響による被害があるものと考えられるが、地盤変状（写真 5.1.22）と背後（北側）の擁壁の崩壊（写真 5.1.23）の影響を受けたと考えられる部分的に崩壊した建築物（写真 5.1.21）が確認された。その他、コンクリートブロック造の小規模な建築物の崩壊（写真 5.1.24）が確認された。

写真 5.1.19 被害が軽微な住宅

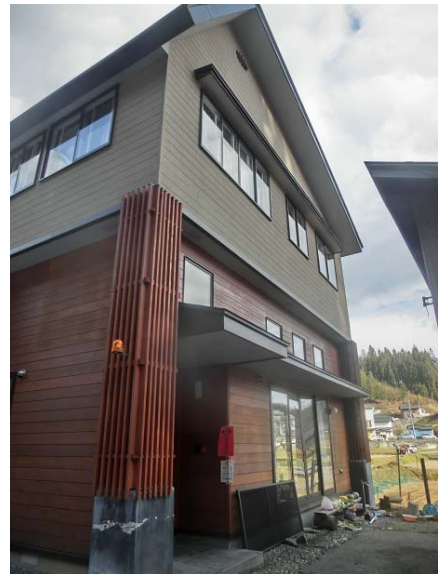
1 階に角形鋼管による柱を有する 2 階建ての住宅（写真 5.2.2）では、鋼管脚部の軽微な被害（写真 5.2.3）が見られた。

写真 5.2.2 1 階部分に鋼管がある住宅

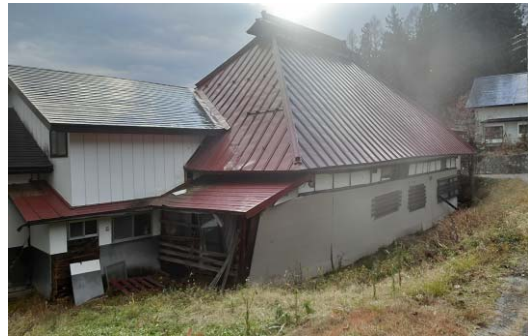
完全に倒壊した住宅は 2 棟（写真 5.2.4、写真 5.2.5）確認され、背後（北側）の擁壁が崩れて（写真 5.2.7）、大きく変形した住宅（写真 5.2.6）や、北側へ大きく傾いた住宅（写真 5.2.8）、外壁の大部分が剥落した木造宿泊施設（写真 5.2.9）などが確認された。べた基礎を有する住宅の脚部が土台を踏み外して（写真 5.2.11）損傷している例（写真 5.2.10）も確認された。その他、大きく傾いた木造住宅が複数（写真 5.2.12、写真 5.2.13）確認された。ほとんどの建築物の残留変形は南北方向であるのに対し、一部の建築物は東西に大きく傾斜して（写真 5.2.14、写真 5.2.15）いた。また、高基礎を有し、その部分が損傷して建築物全体が大きく傾斜した瓦屋根の住宅（写真 5.2.16、写真 5.2.17）があった。

写真 5.2.13 山側への残留変形が大きい住宅

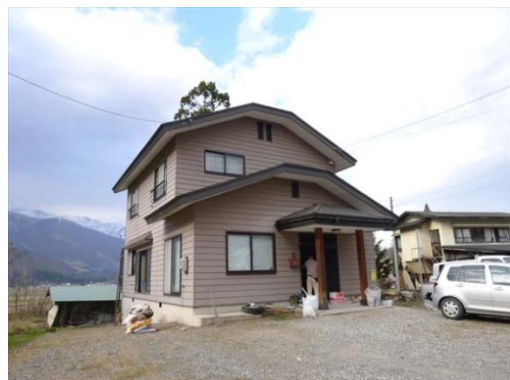
その他、この地域では道路には地盤の隆起によるアスファルトのひび割れがいたるところに確認された（写真 5.3.20）。1F が RC 造で 2 階がログハウスの建築物は外観からは被害が確認されなかった（写真 5.3.21）。土蔵、納屋併用家屋の被害（写真 5.3.22、写真 5.3.23）や、灯油タンクの転倒も多く確認された（写真 5.3.24）。外観からは被害が少ないと思われる住宅も多数存在した（写真 5.3.25）。

写真 5.3.25 外観からは被害が少ない住宅

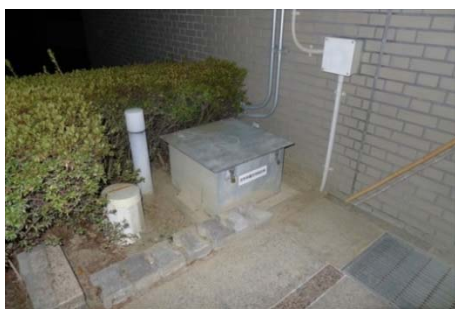
小谷村役場、小川村役場の震度計の設置状況と周辺の被害状況を確認した（写真 6.2.1、写真 6.2.3）。どちらの震度計も建物の脇に設置され（写真 6.2.2）、小川村の震度計の横は 3m ほどの高低差となっていた（写真 6.2.4）。どちらの震度計の周辺においても、建築物の目立った被害は確認できなかった。

写真 6.2.3 小川村震度計設置状況
