平成 29 年 1 月 13 日
国土交通省国土技術政策総合研究所
国立研究開発法人建築研究所

平成 28 年（2016 年）12 月 22 日に発生した 新潟県糸魚川市における大規模火災に係る現地調査報告（速報）

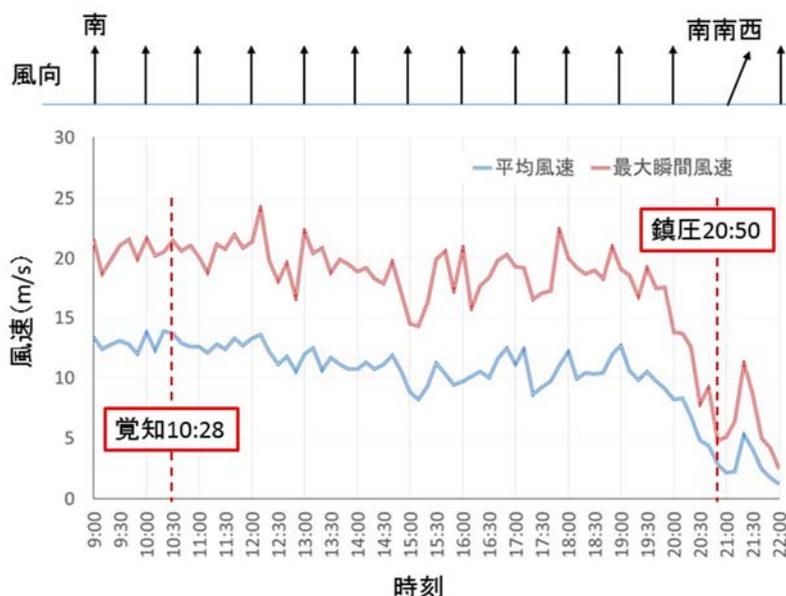
図 4.2.1 アメダス観測地点 (糸魚川) における火災当日の風速と風向

焼損区域最寄りの気象庁のアメダス観測所(糸魚川)によれば、火災当日の日中の気温は 16.8℃～20.4℃、風向と風速は図 4.2.1 のように風向はほぼ南で、火災覚知から 19 時までの間、風速は 10m/s 前後 (10 分間平均値)、最大瞬間風速は 20m/s 前後で推移していた。また、12 時 10 分には最大瞬間風速が 24.2m/s (風向は南) を記録している。なお、アメダス観測所は焼損区域の東、約 1,300m の地点 (図 4.2.2) にあり、風速計の地上高さは 10m である。

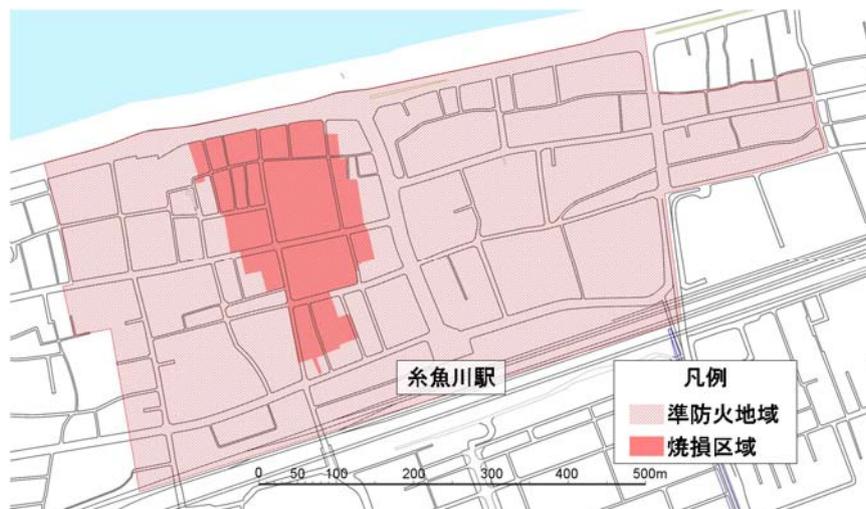
図 4.3.1 糸魚川市における準防火地域指定状況

糸魚川市は昭和 35 年（1960 年）に今回の焼損区域を含む 26.89ha（268,900m²）を準防火地域に指定している。さらに、昭和 43 年（1968 年）には既存準防火地域東側の近隣商業地域を新たに準防火地域に追加指定し、32.2ha（322,000m²）となって現在に至っている（図 4.3.1）。

また、火災発生時点の実情としては、写真等から判断すると、当該地域では古い建物が多く、準防火地域の木造建物に対して求められる外壁の防火構造や開口部における防火設備の設置などの対策が行われていない建物が混在していたものと考えられる。

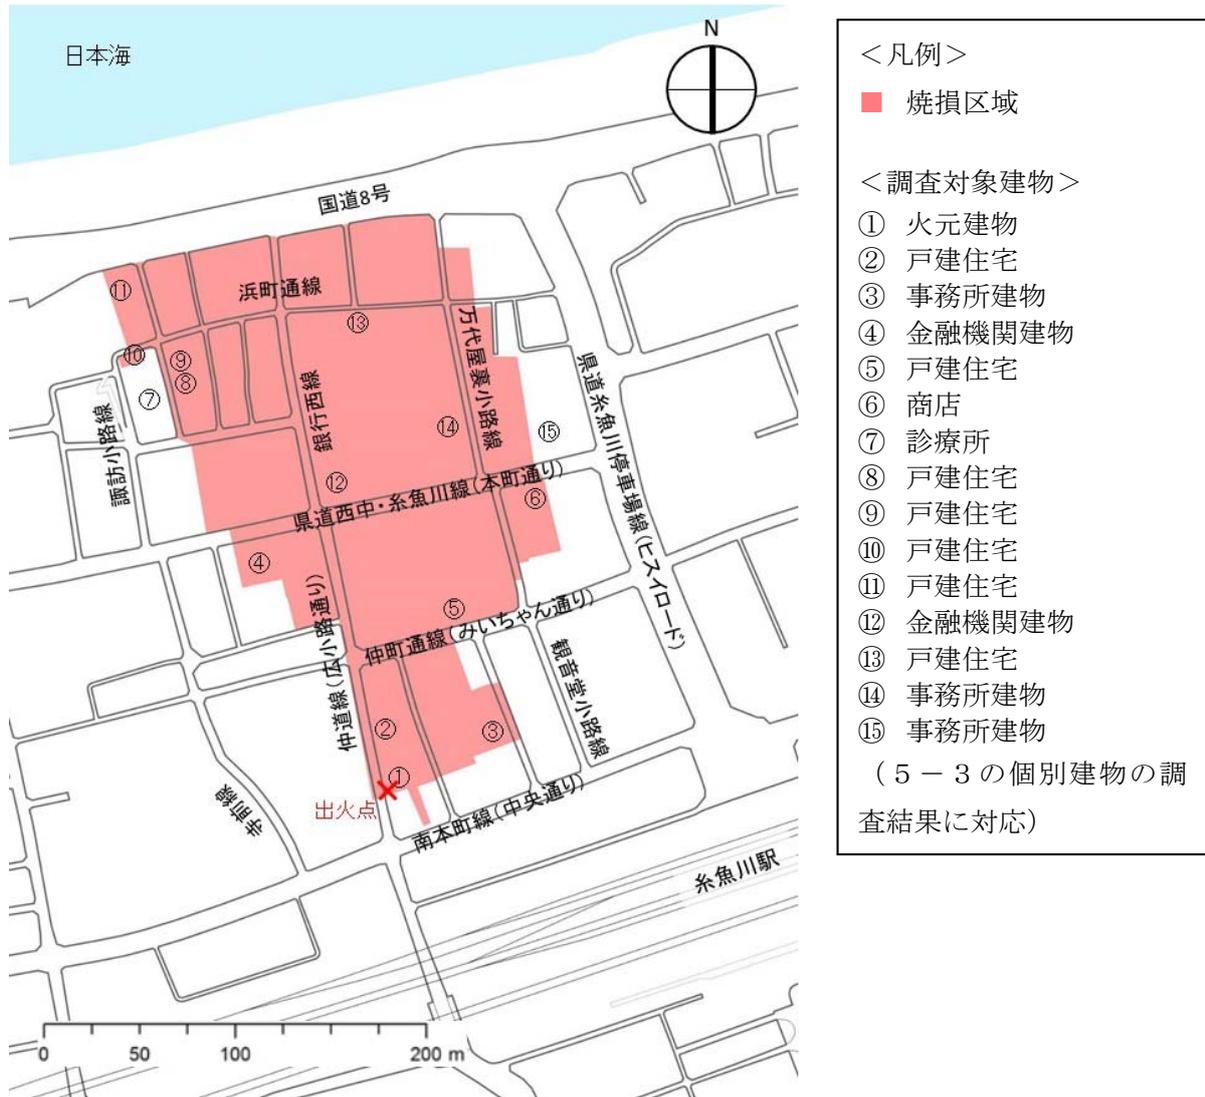
図 5.1.1 焼損区域の範囲と調査対象建物（国土地理院基盤地図情報に焼損区域等を加筆）

焼損区域の範囲と調査対象建物の位置を図 5.1.1 に示す。焼損区域は、糸魚川市公表資料³⁾に示された大火被災エリアを基に記載している。焼損区域の南端近く、仲道線（広小路通り）に面する建物で発生した火災は、強い南風にあおられながら延焼し、市街地の北端である国道 8 号に到達している。焼損区域は、南北方向に最大で約 300m、東西方向に最大で約 200m となっている。

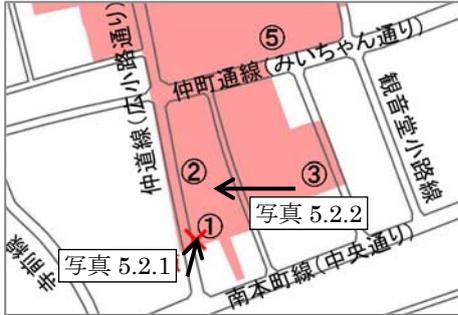
図 5.2.1 写真撮影地点と撮影方向
(写真 5.2.1~5.2.2)
(国土地理院基盤地図情報に加筆)

火元建物は仲道線（広小路通り）に面しており、火元建物近くでは、延焼した仲道線沿道の建物の外壁は残っているものの（写真 5.2.1）、背後は完全に燃え落ちるとともに、さらに背後の建物へ延焼拡大している（写真 5.2.2）。また、火元建物付近においては仲道線（道路台帳では幅員 7.5m 前後）西側の街区への延焼は見られない。

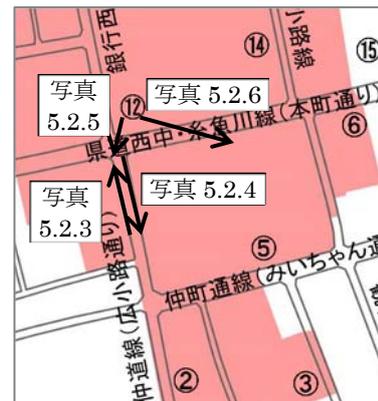
図 5.2.2 写真撮影地点と撮影方向
(写真 5.2.3~5.2.6)
(国土地理院基盤地図情報に加筆)

火元建物から約 90m 以北の仲町通線を越えたあたりから、仲道線西側の街区へ延焼が及ぶとともに（写真 5.2.3、写真 5.2.4）、東側への延焼が拡大している（写真 5.2.5、写真 5.2.6）。また、県道西中・糸魚川線（道路台帳では 10m 程度の幅員）北側の街区へも延焼が拡大している（写真 5.2.6）。

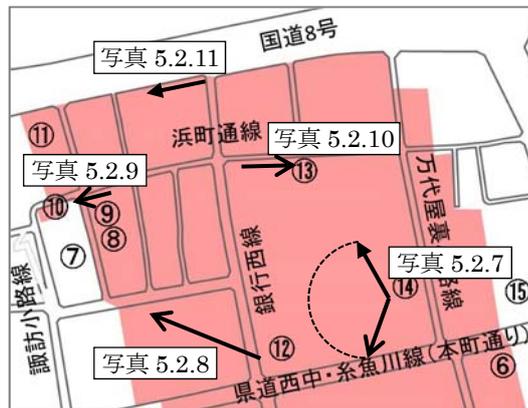
図5.2.3 写真撮影地点と撮影方向
(写真5.2.7～5.2.10)
(国土地理院基盤地図情報に加筆)

である焼損区域北部や国道8号にかけて同程度で続いている（図5.1.1、写真5.2.7、写真5.2.8）。

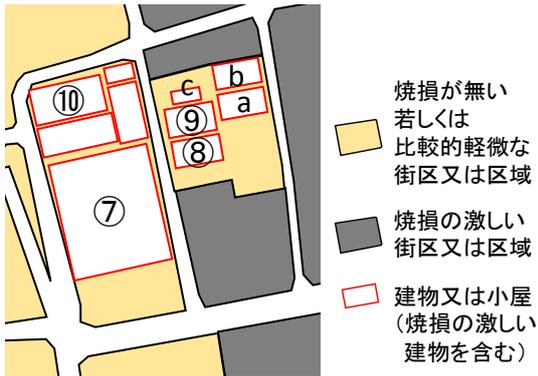
図 5.3.9.1 建物⑦～⑩周辺の建物配置
(国土地理院基盤地図情報を基に作成)

木造2階建ての戸建住宅である。東面の外壁には比較的大きな開口部が設けられており、東側の敷地には近接して木造の焼損建物（図 5.3.9.1 中の a）の一部が残っているが、建物⑨には外観の損傷及び内部への火炎の侵入は認められない（写真 5.3.9.1）。建物⑨北側外壁面には開口部は無く、その前面の北側敷地には小さな小屋（図 5.3.9.1 中の c）が設置されているが、この小屋にも火災の影響は確認できない（写真 5.3.9.3～4）。

建物 a は2階の外壁は大部分が燃え落ちているが、1階の外壁がほぼ原形のまま残っており、1階西側（建物⑨側）外壁面には開口部が確認できない。小屋 c の東側は建物 a の開口部の無い外壁の他、図 5.3.9.1 中の建物 b の RC 造とみられる開口部の小さな1階外壁面に隣接している。小屋北側はある程度の空間があったとみられる（写真 5.3.9.4）。
