国土交通省 国土技術政策総合研究所

国立研究開発法人 建築研究所

## 平成 28 年 10 月 21 日 14 時 07 分頃の鳥取県中部の地震による建築物等被害調査報告

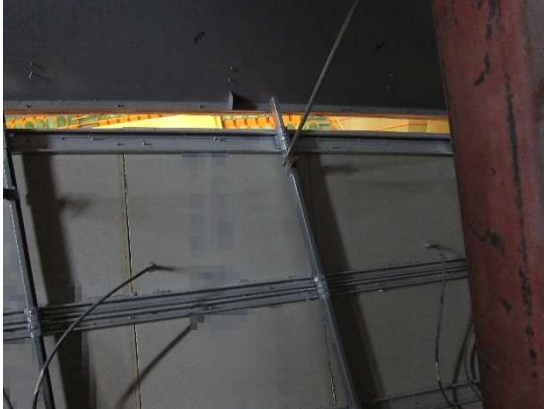
のことである。その他の被害としては、アトリウムで内装の仕上ボードの脱落、音楽ホールで吊り天井（鋼製下地材を用いた天井。天井高さは設計図書によると1階席は14.3～21.2m程度であり、特定天井に該当する。）と建築設備の取合い部分で隙間が生じていた（写真5-10、5-11）。

写真5-11 前写真箇所を天井裏から見る

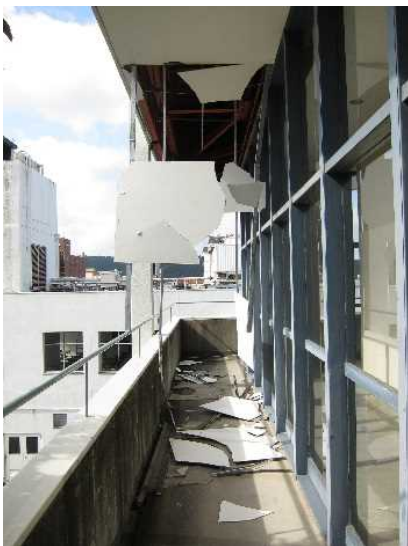
非構造部材の被害は、アリーナ上部の吊り天井（中央部分はグラスウール板によるシステム天井、その他は鋼製下地材による天井。天井高さは実測で11.2～13.2m程度であり、特定天井に該当する。）についてグラスウール板の脱落、勾配切り替え箇所での天井の損傷が確認され（写真5-18～5-20）、バルコニー上部の軒天井（鋼製下地材を用いた天井）が3箇所で脱落していた（写真5-24、5-25）。天井は、2007年の工事で、天井裏に斜め材や水平補剛材が追加されており、斜め材の足下近傍で、クリップと野縁受け、斜め部材と野縁受け等がねじどめされていた（写真5-21～5-23）。その他、鋼製サッシ窓で硬化性パテどめのガラスが、全部で20～30枚損傷したとのことである。

写真5-25 前写真と対角位置での軒天井の被害

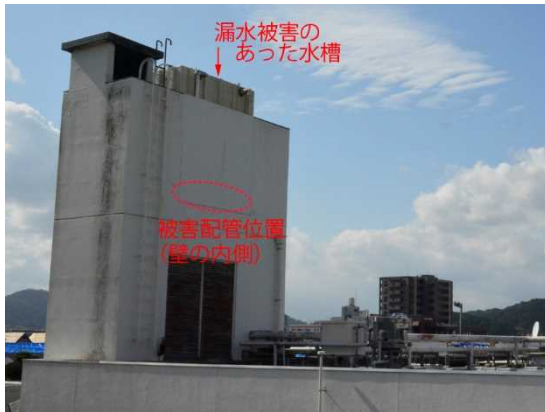
建築設備の被害としては、アリーナのダウンライトのカバーが多数脱落した（写真 5-26）。その他、別棟（1978 年建設の鉄筋コンクリート造 2 階建て）の塔屋上部に設置された高架水槽の下部の配管から漏水していた（写真 5-27、5-28）。

写真 5-27 別棟の高架水槽外観

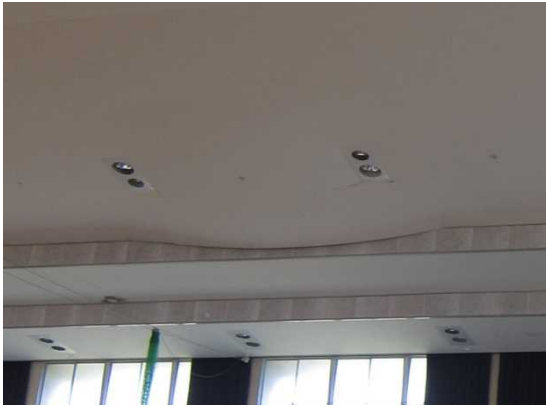
非構造部材の被害は、アリーナ上部の吊り天井（鋼製下地材を用いた天井。天井高さは実測で 11.9 ～14.5m 程度であり、特定天井に該当する。）について、2×4m 程度の天井面の脱落（野縁、せっこうボード、ロックウール化粧吸音板）、天井板の外れ、天井面の垂れ下がり 2 箇所（20cm 程度の下がり）等が確認された（写真 5-33～5-38）。

写真 5-37 天井面垂れ下がり

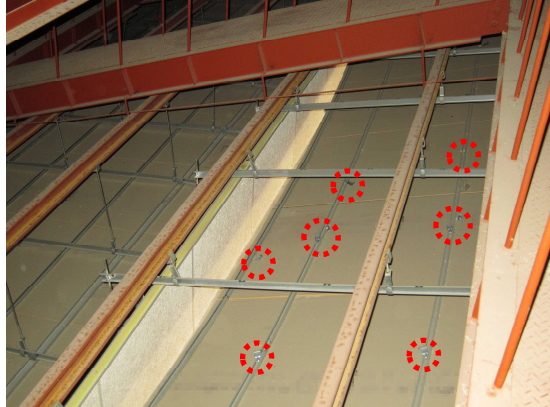
写真 5-38 天井面垂れ下がり箇所の天井裏でのクリップの外れ（赤円内が外れたクリップ）

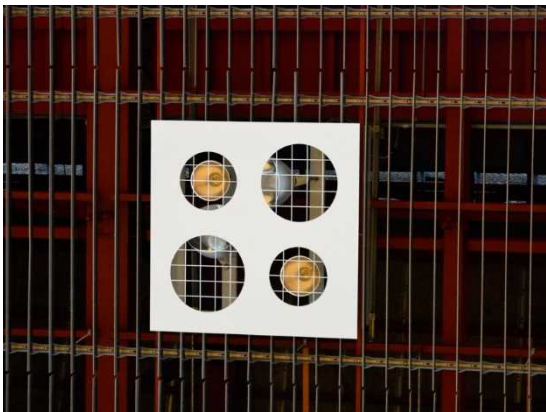
建築設備の被害は、天井設置の照明器具のずれが見られた（写真 5-39）。

写真 5-39 天井設置の照明器具のずれ（写真内の右上と左下の照明が定位置からずれている）

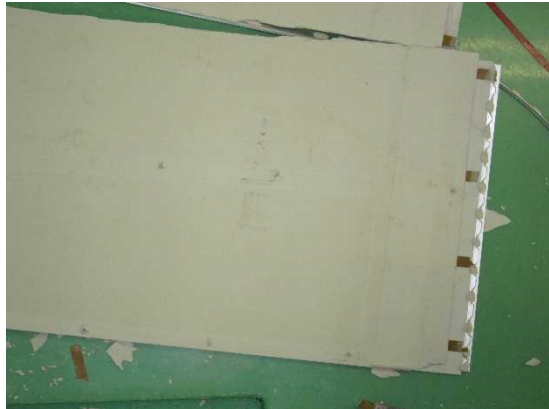
非構造部材の被害は、調理室において壁ボードが多数脱落するとともに鋼製下地材による吊り天井が脱落し、洗浄室においても壁ボード及び鋼製下地材による吊り天井(洗浄室の高所にある天井の天井高さは実測で約6.1mであり、特定天井に該当する。)が多数脱落しているのを確認した(写真5-62～5-68)。壁、天井ともにボードはけい酸カルシウム板である。なお、ボードが脱落した調理室の壁は、設計図書及び現場での確認によると、□-100x100x2.3の軽量形鋼を最大で3.8m程度の間隔で上下に配置し、その間にJIS90形の鋼製下地材による下地を組み、厚さ6mmのけい酸カルシウム板の下張りの上に同6mmの化粧けい酸カルシウム板で仕上げたものである。

写真 5-63 脱落した壁ボード（同）

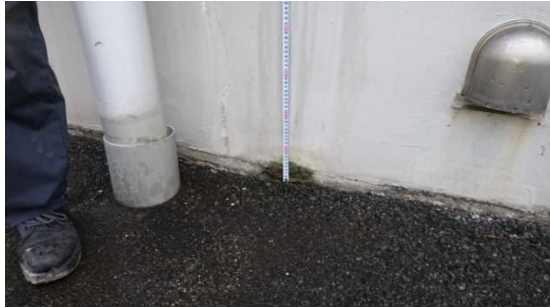
構造体の被害は確認されなかった。外壁周りには最大5cm程度の地盤沈下が確認された（写真5-70）。

写真5-70 外壁周りでの地盤沈下
