平成 30 年 6 月 29 日に滋賀県米原市で発生した建築物等の竜巻被害 現地調査報告

国土交通省国土技術政策総合研究所 建築研究部
国立研究開発法人建築研究所 構造研究グループ

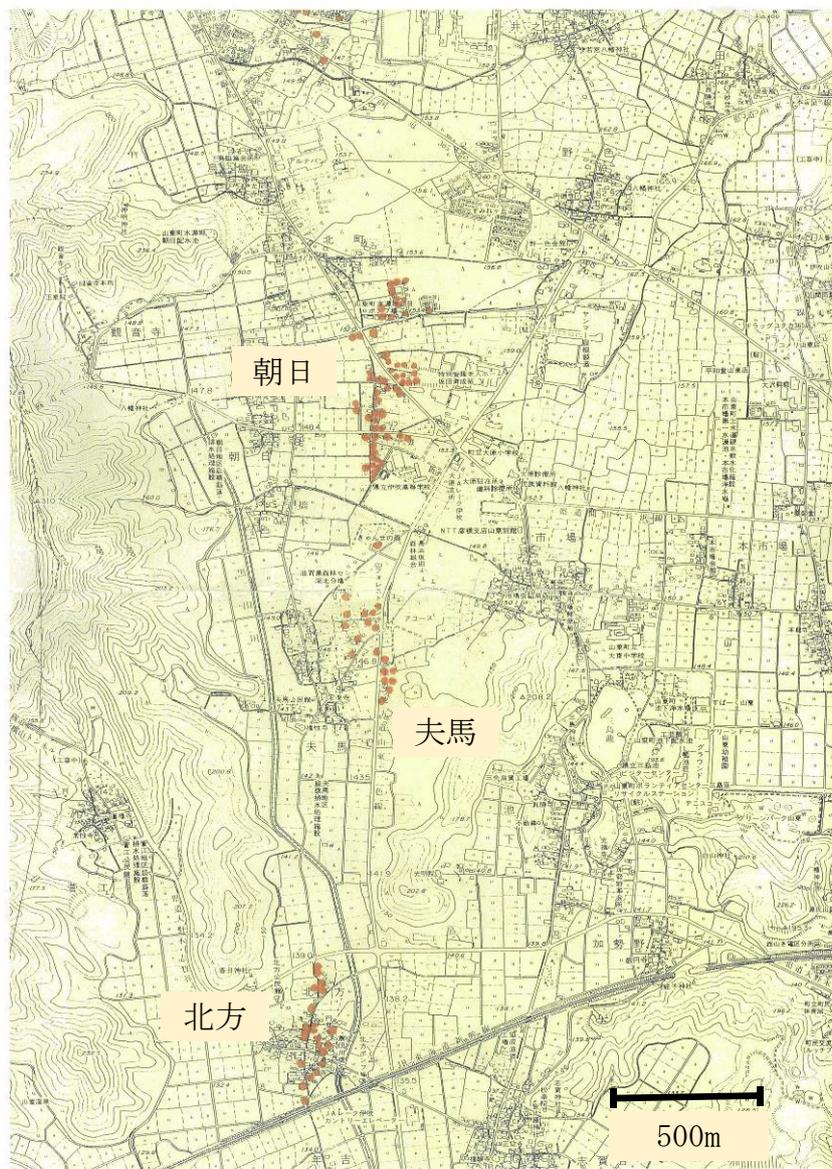
図1 調査対象範囲

竜巻被害は、米原市内の北方(きたがた)、夫馬(ぶま)、朝日地区にかけて発生し、その被害は南北に概ね線状に分布していた。図 1(a)に示す米原市の現地調査では、被害範囲は南北約 3.7km に及ぶものとされている²⁾。

※図中の赤点は被害把握地点を表す

(a) 被害の分布状況（米原市提供資料に加筆）

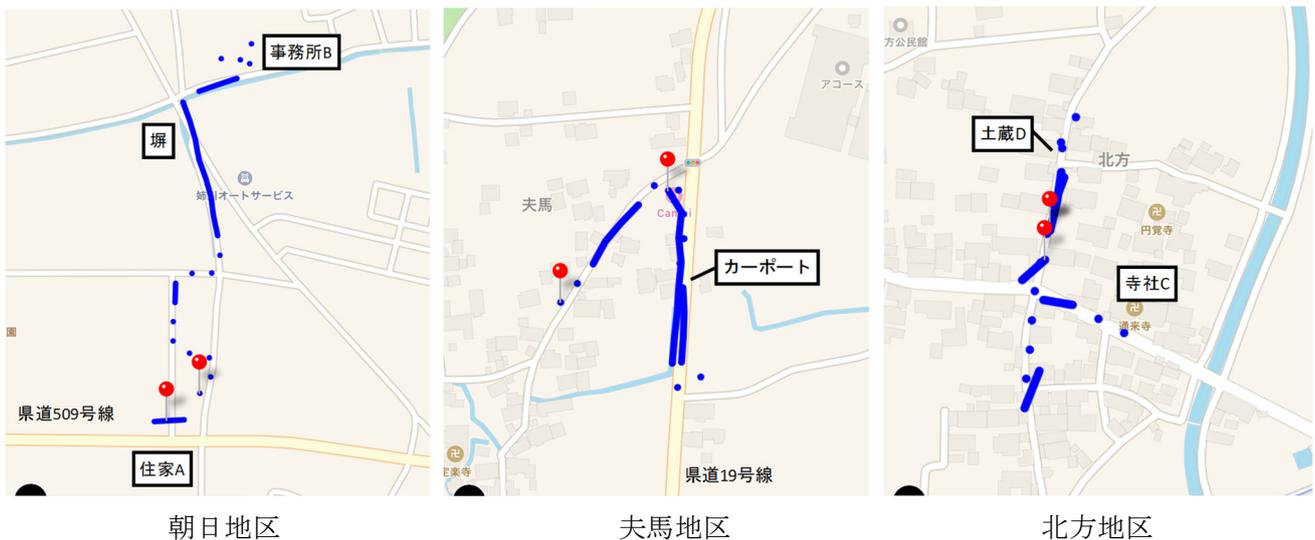
図1 (続き)

※図中の青点は調査経路、ピンは経路の起点と終点を表す

(b) 主な被害建築物等の位置
