2003年5月26日宮城県沖の地震による被害状況(速報)

2003年5月26日宮城県沖の地震緊急調査速報

国土技術政策総合研究所・土木研究所・建築研究所・港湾空港研究所合同緊急調査団

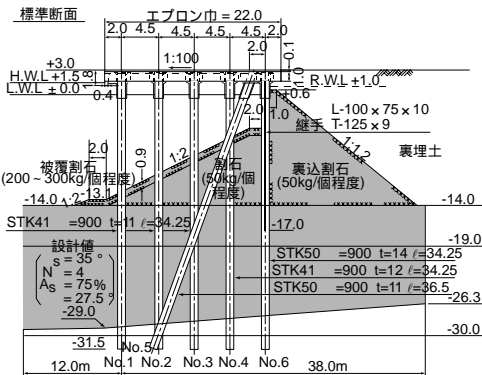
図-6 野々田地区 13m岸壁標準断面図

野々田地区-13m岸壁背後(図-6)においては、この地震における唯一の比較的規模の大きな液状化現象が見られた。噴砂の痕跡は栈橋土留直背後と岸壁法線より約60m陸側の所に残っており、粒径約5cm程度の大きな礫も残っていた。噴出した砂・水はコンクリート舗装が岸壁へ向かって傾斜していることから、分級しながら堆積しており最終到達域である栈橋上部工直背後の部分にはシルトが堆積(口絵写真-4)したと思われる。

野々田地区における埠頭用地コンクリート舗装の沈下量は約15~20cm(地震前の経年沈下量5cm程度を含む)であり、不同沈下は生じていなかった。旧海底地盤はシルト質粘性土層(N=4程度)が、岸壁法線位置で-30mまで堆積しており、岸壁法線から50m陸側では-20mまで堆積している。さらにその下は、ゆるい砂層を数メートル挟んで、N値50以上の砂礫層となっている。
