# 平成15年7月26日の宮城県北部を震源とする地震と 24、25日の降雨による土砂災害（速報）

国土技術政策総合研究所 危機管理技術研究センター砂防研究室  
独立行政法人土木研究所 土砂管理研究グループ

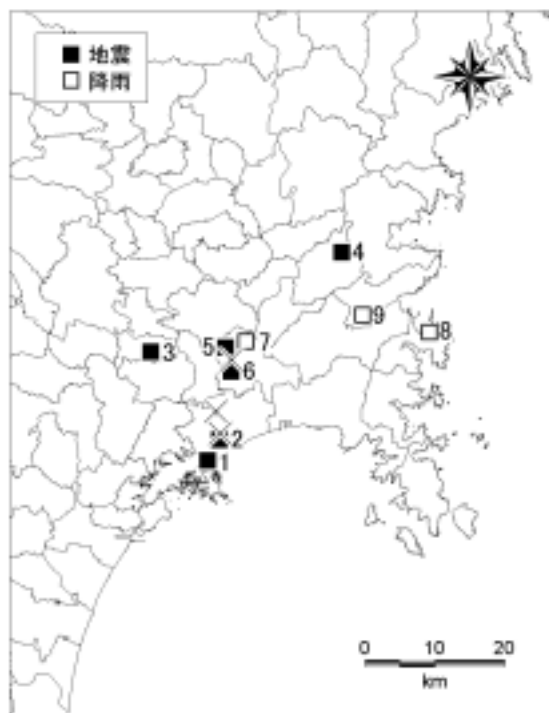
図-1 調査地の位置（□は地震、×は降雨による崩壊地を×は震源を示す）

8月15日現在、7月26日に発生した地震により55件のがけ崩れ、1件の土石流等災害、1件の地すべりの発生が報告されています（国土交通省砂防部調べ）。調査範囲で見られた地震を誘因とする主な崩壊等の現象は次のとおりでした。なお、現地調査を行った崩壊箇所の位置を図-1に示します。
