平成 21 年 7 月 19 日岡山県美作市竜巻被害調査報告

国土交通省 国土技術政策総合研究所 総合技術政策研究センター 喜々津 仁密
独立行政法人建築研究所 構造研究グループ 奥田 泰雄

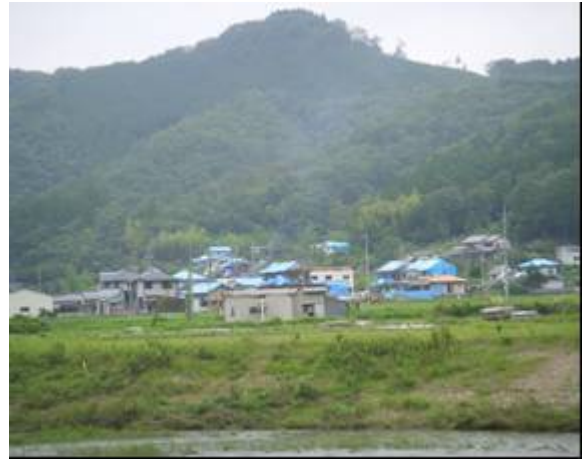
図 4 安蘇地区被害状況

竜巻被害が発生した場所は、岡山県の北東部にある美作市（人口約 3.1 万人）の南部地域である。吉野川が南北に蛇行し、その両岸に細い支流の谷筋が形成され、地形の凹凸が大きい地域であり、平坦な地形ではない（図 4）。

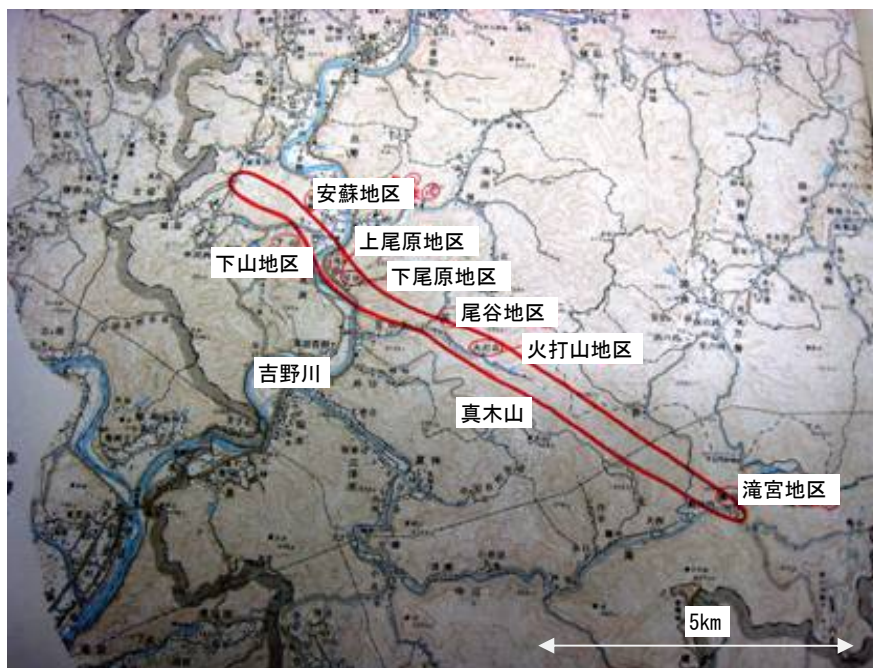
図 5 被害分布（美作市作成）

図 5 は美作市が作成した被害分布（図中赤線で囲まれた部分）で、安蘇地区から滝宮地区までの長さ約 10km、幅約 100～200m の範囲である。北西から安蘇地区、下山地区、吉野川、上尾原地区、下尾原地区、尾谷地区、火打谷地区の谷筋沿いに被害が分布し、標高 429m の真木山を越えて滝宮地区まで達している。上記の地区の中では、安蘇地区の被害が最も大きく、西向きの風による被害が多い。現時点では、これらの被害が一つの竜巻によってもたらされたかどうかは不明である。
