下水道関係

ダム関係

道路・橋梁関係

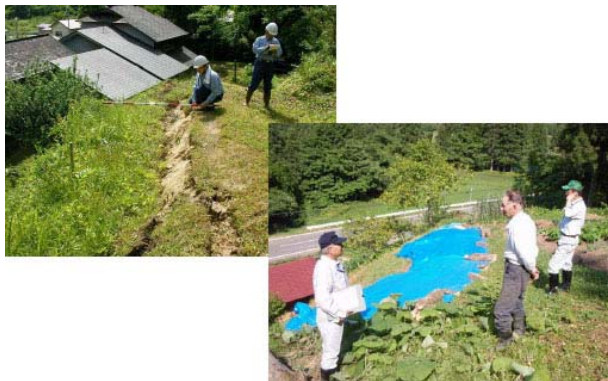
緊急点検と応急対策状況

- ・余震や、梅雨期の降雨等により新たにかげ崩れ等の土砂災害発生の危険性が高いことから、早急に人命等に影響を及ぼすおそれのある土砂災害危険箇所等を点検し、2次災害防止に役立てることを目的として組織された「土砂災害危険箇所点検緊急支援チーム」のリーダー（現地本部長）として現地を指揮した。
- ・「土砂災害危険箇所点検緊急支援チーム」は、平成20年（2008年）岩手・宮城内陸地震の震度5強以上を観測した11市町村（一部地域を除く）で、土石流、がけ崩れや地すべり等土砂災害の恐れがある箇所のうち、現地に立ち入りが可能な1713箇所を点検した。その結果、応急対応が必要であるAランクの箇所が20箇所確認された。
- ・点検は、国土交通省東北・関東・北陸・中部各地方整備局、北海道開発局および青森、秋田、山形、福島、栃木、群馬、新潟県等、約130人で実施し、その結果を20日午後に秋田県、宮城県および栗原市に報告した。
- ・宮城県および秋田県は、今回の結果に基づき、市町村と連携して住民に土砂災害に対する警戒を呼びかけるとともに、崩壊土砂の除去や雨水浸透防止のためのシート設置等の応急対策を実施している。

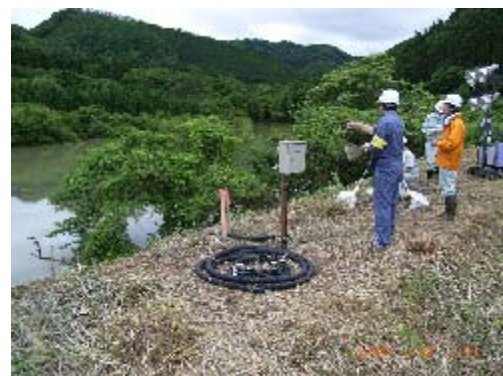
一迫川の警戒避難に関する技術協力
