建築構成部材の構造性能検証に資する 外力評価及び試験方法に関する研究

建築研究部

(キーワード) 非構造部材、構造性能検証、外力評価、試験方法

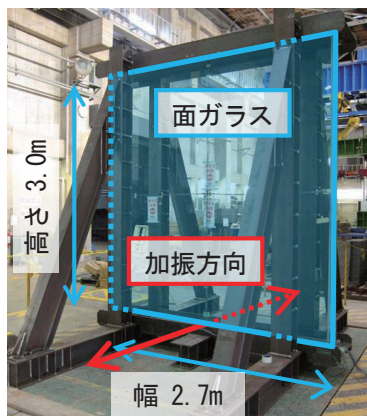
写真2 試験体全景

実大試験は、写真2に示すようなガラススクリーン試験体1体を水平1軸振動台上に作成し、面ガラス(厚さ10mm)の面外方向(法線方向)に加振した。加振波は、過去にガラススクリーンの被害を生じた地震で当該被害を生じた地点に近い場所で計測された強震記録(2008年の岩手県沿岸北部の地震の際にJMA二戸で記録された地震波の東西成分(JMA二戸EW)、
