コンクリート床版橋の 保全に関する共同研究

(研究期間：平成30年度～令和3年度)

道路構造物研究部 橋梁研究室

(キーワード) コンクリート床版橋、横締めPC鋼材破断・突出、定期点検、予防保全

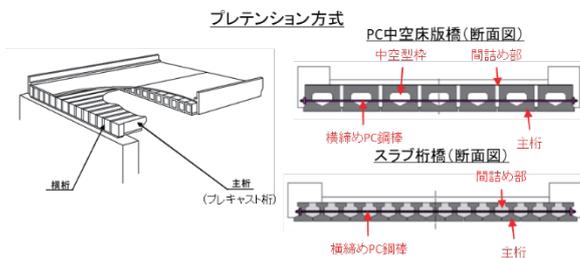
図-2 プレテンション方式床版橋概要

されたプレキャストコンクリート部材を現地で架設し、横締めPC鋼材を用いて一体化させる構造である。

橋面などからプレキャスト部材と場所打ち部の打継目に水が浸入するが、通常は横締めPC鋼材はグラウトで保護されていることが通常である。しかし、なんらかの要因で充填が不十分であった場合、横締めPC鋼材が腐食し、場合によっては破断する。グラウトによる付着が十分でないと、破断により解放されたプレストレス力により、写真-1のような突出に至ることがある。

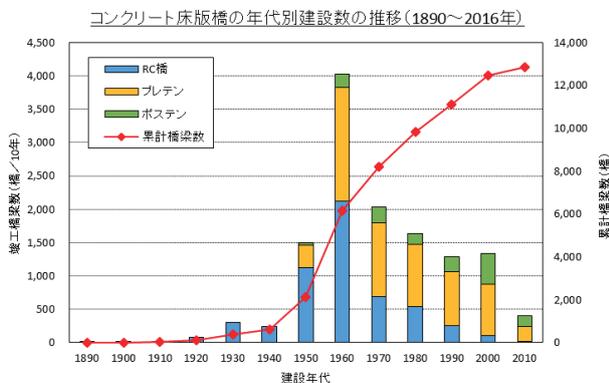
図-1 コンクリート床版橋の建設年推移

コンクリート床版橋は他の構造に比べ桁高を低くできることや、比較的構造が単純で施工性に優れるなどの利点から、多数整備されている橋梁形式である。国が管理している橋梁のうち約12,500橋がこの形式であり、その約6割にあたる約8,000橋が建設後50年を超えている(図-1)。国総研は、(国研)土木研究所、(一社)プレストレスト・コンクリート建設業協会と、コンクリート床版橋の保全に関する点検や対策の体系化を行うため、共同研究を行っている。本稿では、共同研究の内容のうち、特にプレテンション方式の床版橋の横締めPC鋼材突出に関連する研究の状況を紹介する。
