2. 津波災害実態調査

2.1 津波痕跡調査

2.3 海岸堤防被災調査

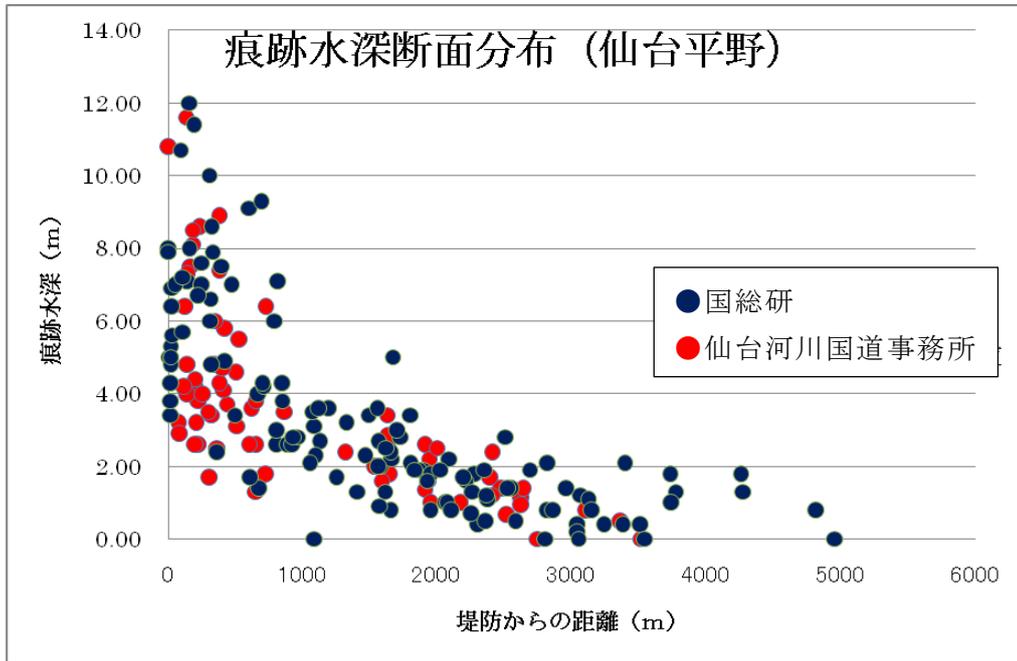
図-2.1.2 仙台平野の痕跡水深断面分布

測定した痕跡調査結果をもとに、仙台平野、石巻平野において津波痕跡水深及び痕跡標高断面分布を整理した。図-2.1.2は仙台平野における海岸研究室と仙台河川国道事務所の痕跡水深測定結果すべてを横軸に堤防からの距離をとってプロットしたものである。図から痕跡水深が遡上方向に減衰していることがわかる。測定した痕跡水深を津波来襲時の潮位または震災後のLPデータから標高に補正し、図-2.1.3に示す16の遡上方向測線で痕跡標高の断面分布図を作成した。結果を図-2.1.4～図-2.1.19に示す。図-2.1.4の仙台新港背後測線から図-2.1.15の吉田浜測線までは痕跡標高も遡上方向に減衰していることが読み取れる。図-2.1.16の笠野海岸測線から図-2.1.19の磯浜漁港測線までは遡上に伴う減衰が見られなくなる。これは、平地が狭くなり遡上距離が短くなるためと考えられる。

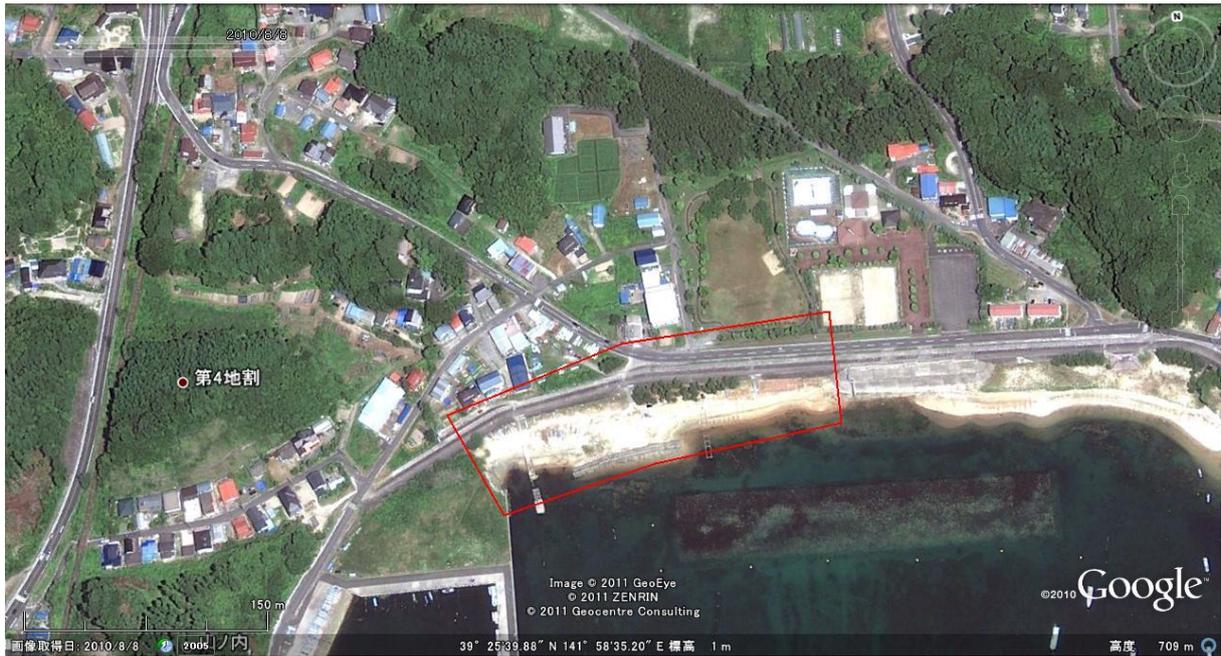
図-2.2.3 岩手県船越南海岸津波前空中写真

また、被災箇所について、地形変化を調査³したところ、堤防が決壊した箇所について海岸線の後退が多く見られた。図-2.2.3, 2.2.4は岩手県船越南海岸の津波前後の写真であるが、破堤及び海岸線の後退が見られた。また、図-2.2.5, 2.2.6は宮城県仙台平野沿岸であるが、干潟の前面に存在していた砂浜や河口砂州等背後に堤防・護岸がない砂浜が津波後に消失している事例が見られた。

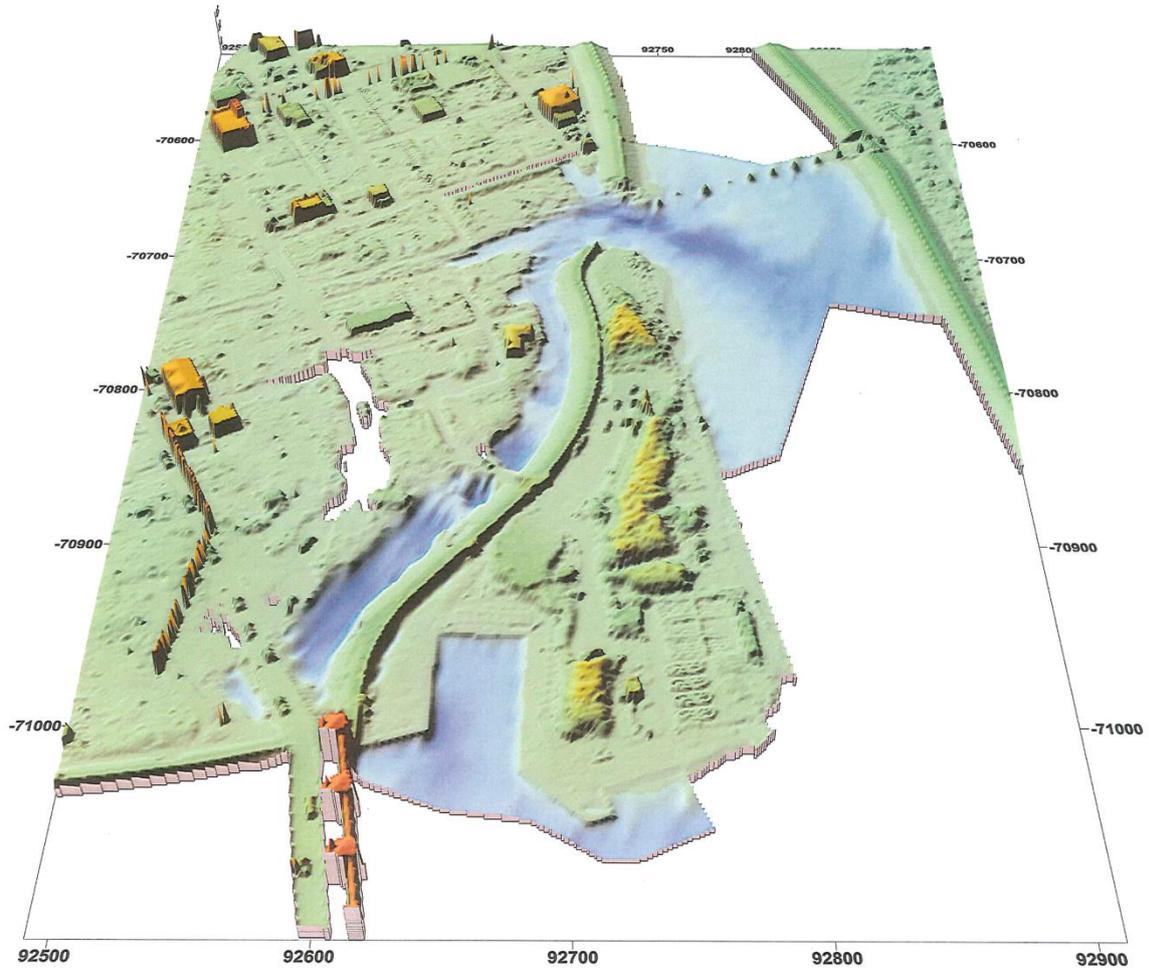
図-2.2.9 岩手県大槌漁港海岸の詳細測量調査結果

図-2.2.8、2.2.9は、岩手県大槌漁港海岸の破堤箇所周辺の洗掘状況を水中地形測量により調査した結果である。破堤口から海に向かう深掘れ跡があることが分かり、津波の引き波時の流路と考えられる。

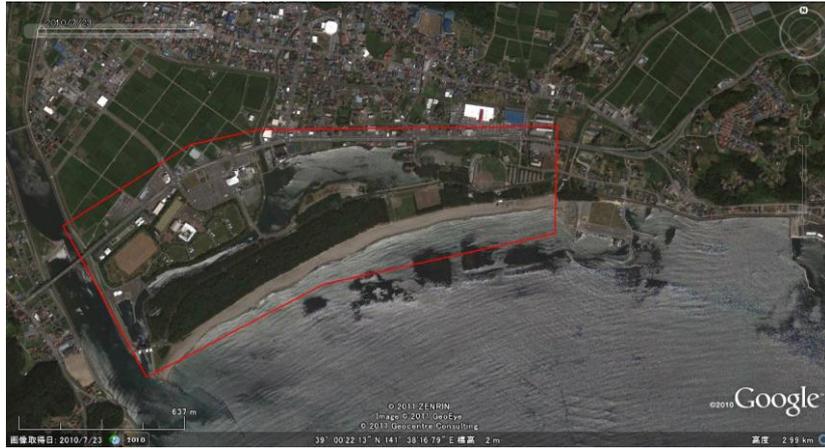
図-2.2.11 陸前高田海岸津波前 [画像データ:Google, GeoEye, ZENRIN, Geocentre Consulting]

図-2.2.11～13は陸前高田海岸の被災前後の写真である。津波の押し波（裏法被覆工）・引き波（表法被覆工・波返し工）によって砂浜・堤防・松林が流失するなどの被災を受け、海岸線が大きく後退している。また、堤防が残存した箇所では洗掘、海岸線の後退が軽減され、砂浜が保持されている。

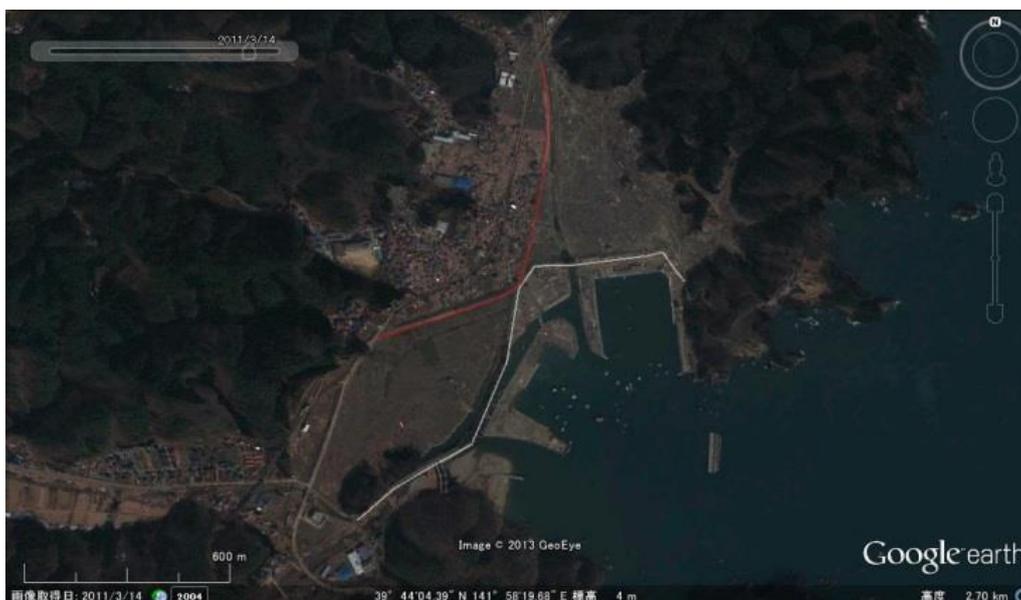
図-2.3.1 田老海岸の堤防（白線：一線堤、赤線：二線堤） [画像データ:Google, GeoEye]

宮古市の田老海岸には、**図-2.3.1**のように、T.P. +10.0mの堤防が漁港沿い（**図-2.3.1**中の白線）と陸側（**図-2.3.1**中の赤線）に整備されていた。漁港沿いの堤防は海岸線にほぼ沿って配置されていたのに対し、陸側の堤防は遡上した津波を東側にそらすように配置されていた。東北地方太平洋沖地震では、津波の浸水高はT.P. +16.3mに達し、陸側の堤防も越流した。その結果、漁港沿いの堤防は**図-2.3.2**のように破堤したが、陸側の堤防は一部で裏法が洗掘されたもののほぼ原形を保った（**図-2.3.3**）。この被災事例から、一線堤や遡上による津波の減衰に加えて、津波をそらしたことで二線堤の被災を軽減できた可能性があったと考えられることから、津波の遡上方向を考慮した海岸堤防の法線の設定方法を考えるべきであると示唆される。

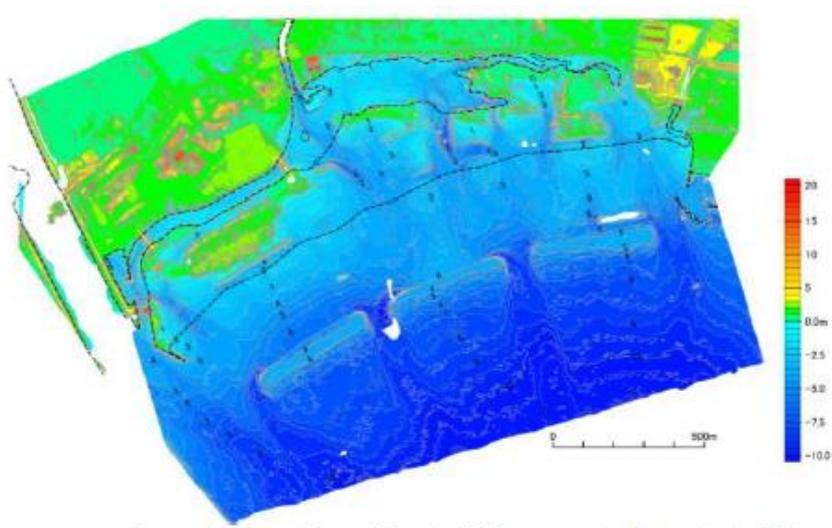
図-2.3.5 高田海岸の等深線（破線：地震前の水際線）

陸前高田市の高田海岸では、海岸堤防の被災だけでなく、海岸の地形そのものが変わってしまった。震災前には砂浜と松原が約2kmに渡って延びていた高田海岸には、1960年のチリ地震による津波の後、松原の海側に高さT.P. +3.0mの一線堤が、松原のすぐ背後にT.P. +5.5mの二線堤が整備されていた。二線堤の陸側には古川沼があり、川原川水門を通じて排水されるようになっていた。東北地方太平洋沖地震では、津波は海岸堤防を大きく越流し、市街地の多くが浸水し、海岸堤防付近での浸水高はT.P. +13m程度となった。このため、図-2.3.4のように、二線の海岸堤防のほとんどが破堤し、松林も一本を残して消失した。また、2011年5月の測量で得られた図-2.3.5のように、地震前に松林があった領域の多くは水没しており、海岸が全体的に侵食された。

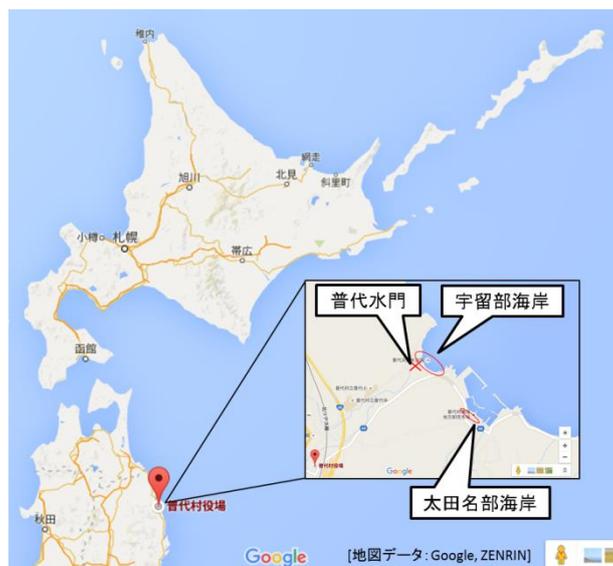
図-2.3.6 普代村の太田名部海岸と宇留部海岸

なお、津波が越流しなかった普代村の太田名部海岸（図-2.3.6）では、海岸堤防の本体は被災せず、背後地も浸水を免れた。これは、津波が海岸堤防を越流しなければ、海岸堤防の機能は確保され、背後地の浸水を防止する事例と考えられる。また、同じ普代村の宇留部海岸（図-2.3.6）では、津波が普代水門（図-2.3.6）の天端を少し上回る程度であり、管理橋は破損したものの、背後地の浸水はわずかな範囲であった。

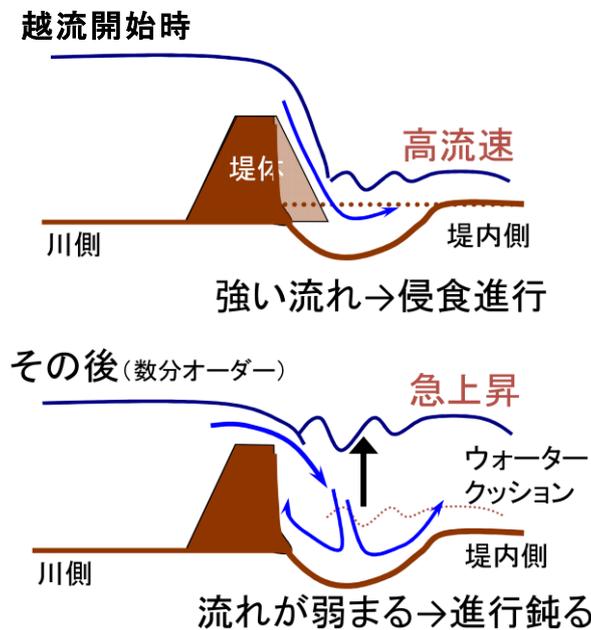
図-2.4.3 堤内側の水位急上昇による侵食進行の抑制イメージ

右岸での被災レベルの差異を全て説明できるとは考えにくい。この点については、堤内地が河川側からの越流に先んじて湛水することで、もしくは越流後短時間で堤内地が湛水することで、ウォータークッションの効果が働き（図-2.4.3）、裏のり面及び法尻の侵食が抑制されたと考えた。以下では、今次津波を対象とした津波遡上シミュレーション結果（以下、再現計算）から、被災の程度を分けた要因を定量的に検討する。

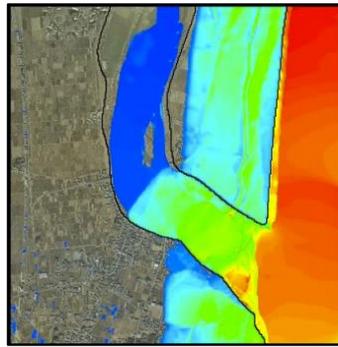
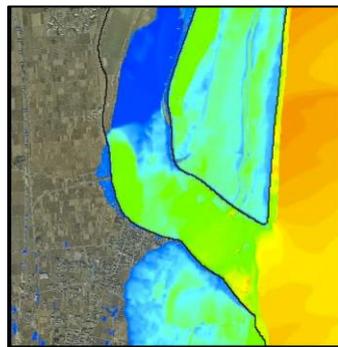
図-2.4.4 津波の伝播状況 (写真は国土地理院撮影)

この状況を詳細に確認するため、図-2.4.1の地点A~Fで河川側水位と堤内側水位の時間変化を再現計算から抽出し、越流時間や被災レベルと合わせて図-2.4.5に示した。越流時間等に付した括弧内の数字は、単位を秒とする越流時間及び初期越流時間である。ここで、越流時間は河川側水位が堤防高を超えている時間であり、地点Eのように堤内側水位が河川側水位を上回った場合には、その時間までを越流時間とした。初期越流時間は、河川側水位が堤防高を超えた時点から、越流水が法尻付近で跳水する程度に、堤防際が湛水までの時間とした。なお、これをウォータークッションの効果が働く湛水位と考えた。

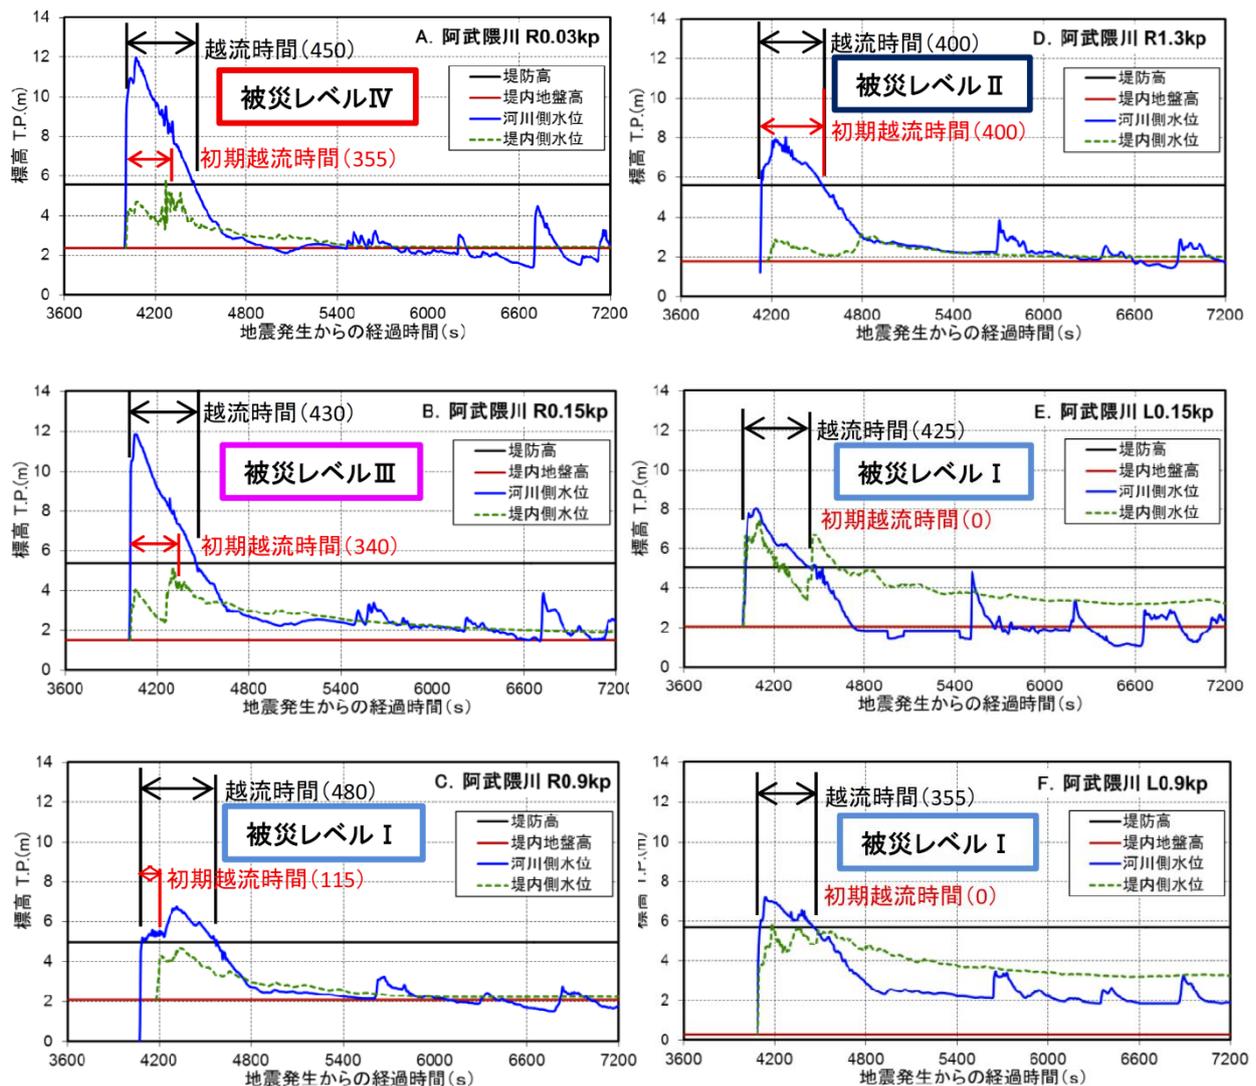
図-2.4.5 津波の伝播状況（写真は国土地理院撮影）

水没区間の地点Aと地点Eでは、越流時間は同程度であり、最大の越流水深が地点Aでは約6m、地点Eでは約3mと異なるものの、河川堤防の越流に対する脆弱性を考えると、ともに大きな値である。初期越流時間を見ると、地点Aでは6分程度であるのに対して、地点Eではゼロと越流開始時点でウォータークッションの効果が働いていたことを確認できる。したがって、地点Eの被災の程度はウォータークッションによって低減されたと考えられる。

越流区間の左右岸で比較すると、右岸側の地点B、C、Dでは最大の越流水深が左岸側の地点Fに比べ大きめであるが、越流時間は6～8分程度と左右岸で大きな差はない。初期越流時間で比較すると、地点Fでゼロであるのに対して、地点B、C、Dでは2～7分程度と差がある。これらの越流区間の4断面の結果を見ると、初期越流時間が長いほど、またその間の越流水深が大きいほど、被災レベルが大きくなる。右岸で見られた区間ごとの被災レベルの違いは、地点B、C、Dの3断面で見たように、堤内地の湛水状況によって説明できるようである。

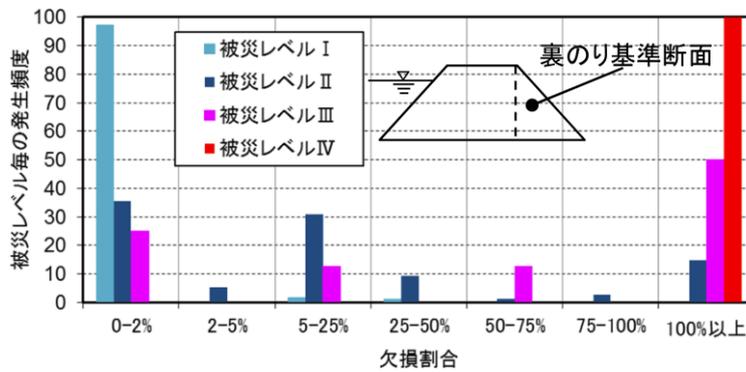
図-2.4.6 堤防の欠損割合と被災レベルの関係

被災の程度を評価するにあたって、現地調査から大まかに分けた区間設定でなく、より客観的な指標で堤防の被災の程度を表現することを考える。堤防を堤内地盤も含めて10m間隔で輪切りにした断面を作成し、裏のり面及び堤内地盤について侵食された面積を欠損面積とする。欠損面積を、図-2.4.6の中央付近に示す裏のり基準断面積で割り、欠損割合

とする。堤防の欠損割合を算定するにあたり、地震の影響で生じた地盤の水平・鉛直変位を補正した、地震発生前後の航空測量データ及び定期横断測量成果を用いた。堤防欠損量を踏査結果に代えて用いるにあたり、両者の関係を比較した（図-2.4.6参照）。被災レベルⅠのほとんどが欠損割合0-2%であり、被災レベルⅣは全て欠損割合100%以上となっている。被災レベルⅡとⅢは異なる欠損割合に分散しているが、Ⅱは小さい欠損割合に多く、Ⅲは大きい欠損割合に多くなっており、欠損割合は被災の程度と整合する。このことから、被災レベルに代えて、欠損割合を用いることができると考える。

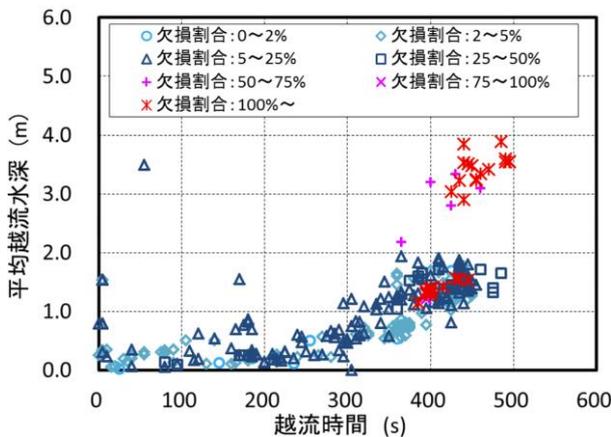
図-2.4.7 越流状況と堤防欠損割合の関係

図-2.4.7は、越流時間を横軸に、平均越流水深を縦軸とし、欠損割合ごとにプロットの形状を変え、越流条件に応じてプロットした結果である。また、プロットの色を分けている。ここで、平均越流水深は越流時間で生じた越流水深の平均値である。図では右上に行くほど越流条件が激しくなり堤防の欠損割合も大きくなると考えられるが、欠損割合ごとのプロットの境界が曖昧である。図-2.4.8は、図-2.4.7の縦軸を初期越流時間における越流水深の平均値とし、横軸も初期越流時間で整理し直した結果である。赤い点線で囲んだ一部の範囲を除き、欠損割合ごとの境界が明確となる。

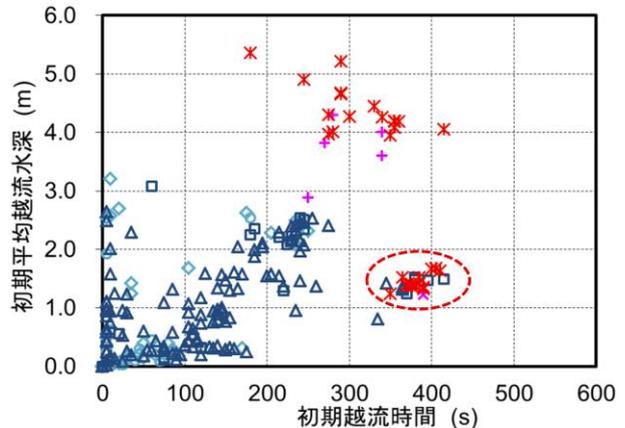
図-2.4.8 越流状況と堤防欠損割合の関係
(堤内地の湛水状況を考慮)

以上の結果から、同程度の越流条件でありながら被災の程度が異なった理由は堤内地の湛水状況であり、湛水せずに越流を受けていた時間が長い断面ほど、大きな侵食を受けたと考えられた。

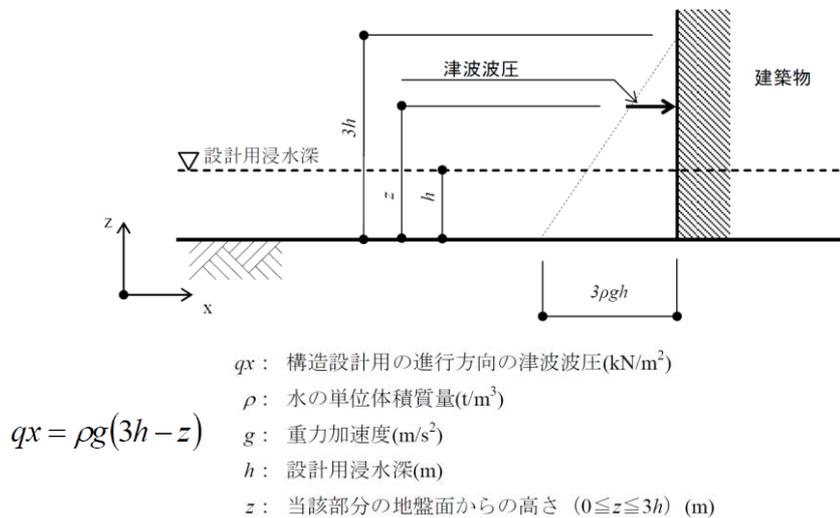
図-2.5.7 内閣府ガイドラインにおける津波波圧算定式

内閣府「津波避難ビル等に係るガイドライン」⁸では一般財団法人日本建築センターの自主研究に示された津波波圧算定式を参照し^{9、10}、設計用浸水深 h （自治体等がハザードマップ等で公開する想定される浸水深(建物の堰上げの影響を含まない)）の津波を建築物が受けた場合、高さ $3h$ の静水圧に相当する波圧分布を生じるとし、波圧は三角形分布形としている(図-2.5.7参照)。これは朝倉らが実施した水理実験において構造物に作用する波圧計測結果¹¹に基づき、設計用津波荷重を動的な影響も含めて安全側に評価したものと考えられる。なお、2004年スマトラ島沖地震の被害調査において中埜らは構造物を対象として設

計用津波荷重に関する検討を実施している。本検討では、計測された浸水深に対する構造物耐力相当時の静水圧荷重を与える浸水深の比を水深係数 a と定義し、倒壊した構造物と残存した構造物の境界線となる水深係数 a は2.0～2.5程度であり、設計上の安全性余裕率を考慮した水深係数3の値は妥当であると報告されている¹²。

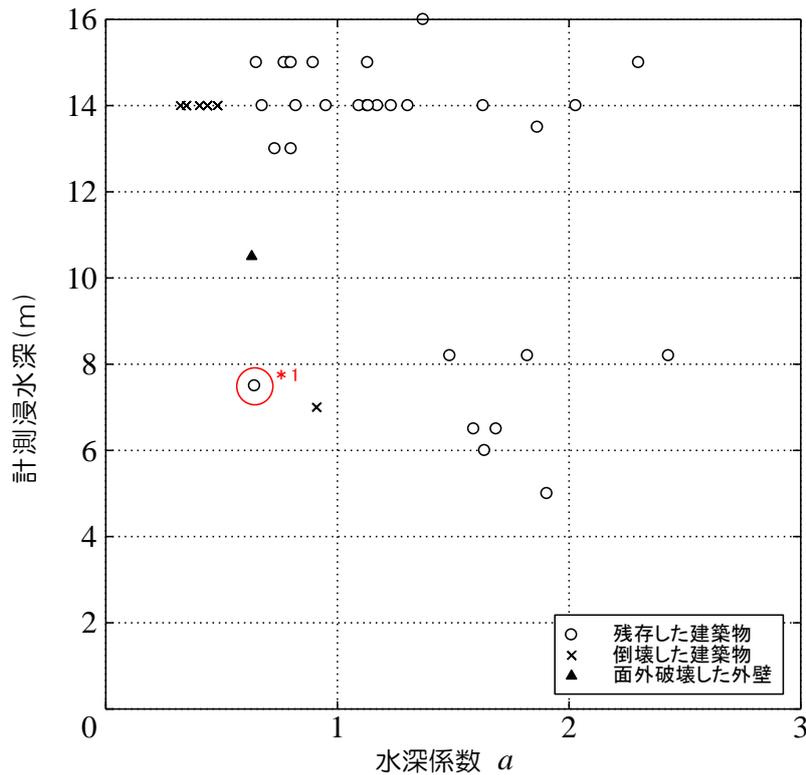
図-2.5.8 層崩壊した建築物に関する計測浸水深と水深係数 a の関係

図-2.5.8に国土技術政策総合研究所が現地調査を行った層崩壊および残存した建築物について、計測浸水深と水深係数 a の関係を示す。配筋が不明な建築物が多数であるため、構造物耐力はすべて耐震1次診断基準¹³における強度評価式で評価している。また、津波が直接作用する構面における開口による荷重低減効果を考慮している。浸水深10m以下の建築物では1棟のみ倒壊が確認されており、本建築物の水深係数 a は0.91であった。また、水深係数 a が1より小さいにも関わらず倒壊を免れた建築物が確認された。本建築物は側面に大きな開口を有しており建物内部に水が回りこむことによって作用荷重が小さく留まったと考えられる。一方、浸水深が10mを超過した地域では水深係数 a が1より小さいにも関わらず倒壊を免れた建築物が多数確認された。これは最大浸水深の静水圧分布を用いて仮定している津波波圧の作用状況とは大きく異なっているため、最大浸水深時の流速がそれほど大きくなっていないことなどに起因していると推察される。本検討結果より浸水深の大きな地域ではやや安全側の評価となるものの、東北地方太平洋沖地震において建築物に作用した最大津波荷重は概ね計測浸水深の静水圧荷重(水深係数 a が1)で表されることが考えられる。

* 1 開口が大きく建物内に水が早期に流入した可能性が高い建築物

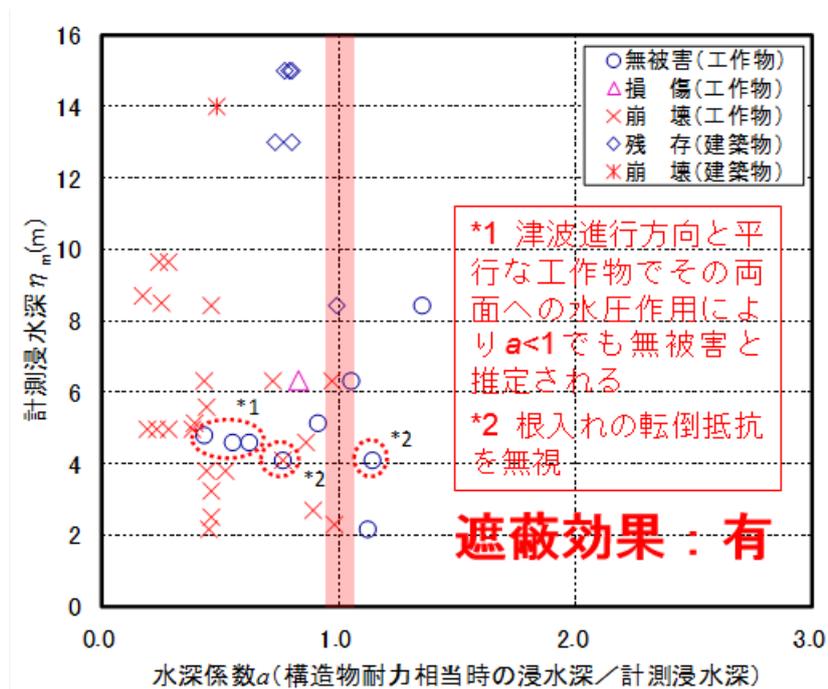
図-2.5.9 鉄筋コンクリート造工作物に関する計測浸水深と水深係数 a の関係 (遮蔽物による波力低減効果が期待できる場合)

図-2.5.9によると遮蔽物による波力低減効果が期待できる場合は、計測浸水深 η mが概ね10m以下の場合では被害の有無(○と×等)の境界は水深係数 $a=1$ 程度(計測浸水深 η m相当)であると考えられる。一方、波力低減効果が期待できない場合を図-2.5.10に示す。調査対象群には該当する建築物はなく、比較的単純な工作物のみである。×が水深係数 $a=1$ を超えて数例プロットされており、計測浸水深の概ね1.7倍以上の静水圧に相当する波力

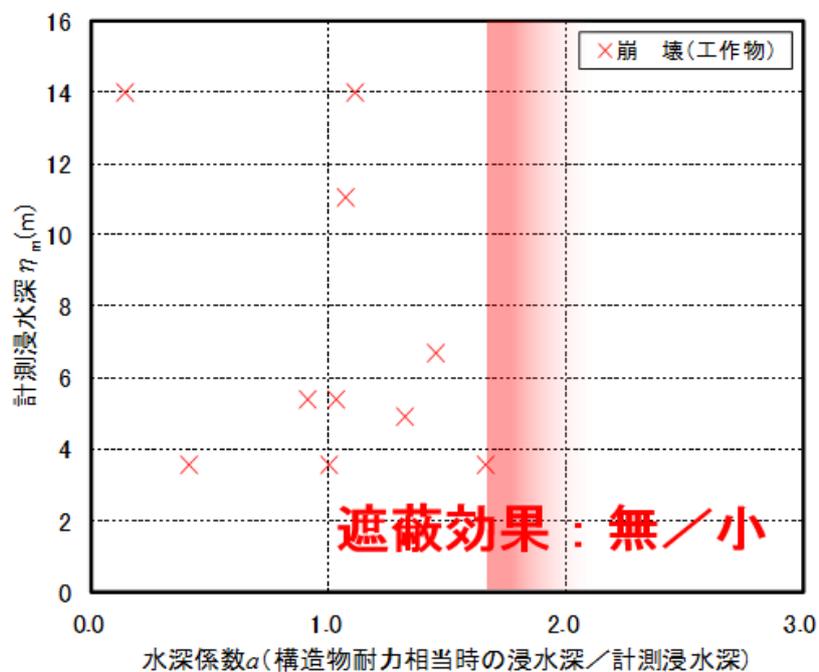
図-2.5.10 鉄筋コンクリート造工作物に関する計測浸水深と水深係数 a の関係 (遮蔽物による波力低減効果が期待できない場合)

が作用したものと考えられ、遮蔽物の有無による波力低減効果の差が見られる。
