平成16年(2004年)新潟県中越地震土木施設災害調査報告

Report on Damage to Infrastructures by the 2004 Mid Niigata Prefecture Earthquake

国土交通省 国土技術政策総合研究所

独立行政法人 土木研究所

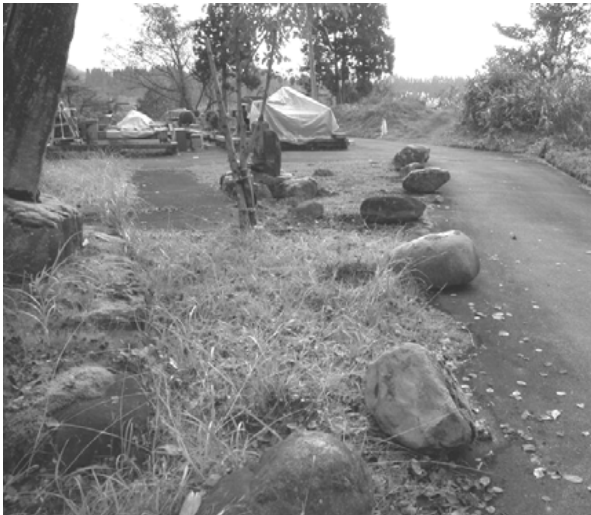
妙見堰の加速度記録より求めた地動速度の軌跡を図-1.11に示す。図より、推定される断層面の直交方向の地震動が強かったことがわかる。また、震源近傍の墓地(堀之内町新道地区)では、写真-1.1のように複数の石の移動が確認された。地震前にあったと思われる場所と、移動後の石の間には転がった形跡は無いため、跳躍かそれに近い状況で石が移動したと思われる。移動の方向は北北西であり、ほぼ断層面と直交方向であった。これらのことから、今回の地震による地震動は断層面と直交方向に非常に強かったことが考えられる。

写真-1.1 震源近傍で確認された石の移動

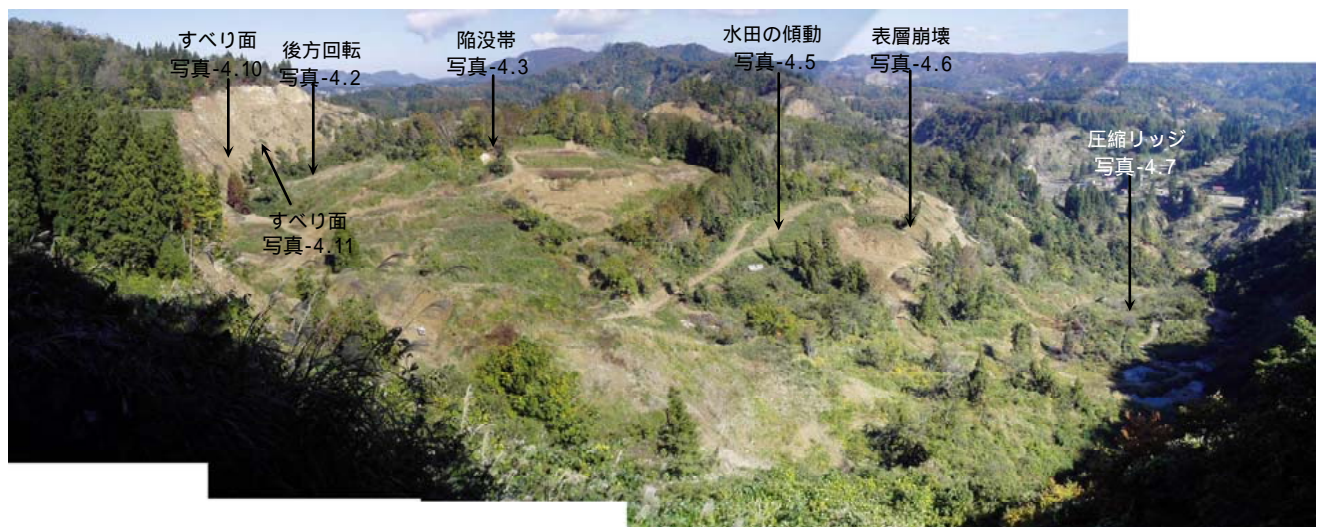
写真-4.1は、本地すべりの全景を示したものである。地すべりにより明瞭な滑落崖が形成され、滑落崖頭部と移動体との標高差は30～50mに達する。地すべり斜面上部では、陥没帯（写真-4.2、4.3）、後方回転運動（写真-4.4）、中間部では水田の東西方向への傾動（写真-4.5）及び表層崩壊（写真-4.6）、末端部の圧縮リッジ（写真-4.7）や大量の湧水（約500ℓ/分）、池などが各々観察される。

写真-4.1 塩谷神沢川地すべり全景（北東方向を望む 2005年11月1日撮影）

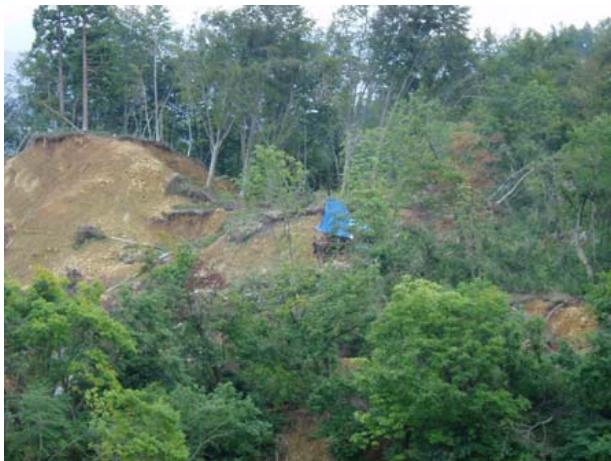
写真-4.2 地すべり斜面上部の陥没帯
(滑落崖附近から南東方向を望む)

全体をみると、頭部の移動量が大きく、陥没帯が形成されている(写真-4.2、4.3)。中部では水田などの傾動や表層崩壊(写真-4.5、4.6)が生じているものの、末端部の沢地形から推定してその移動量はあまり大きくない。その原因は、地すべり斜面を取り巻く地形がボトルネック状であったことによるものである。地すべり移動土塊に陥没帯が形成されたことについては、おそらく度重なる余震もあったため、地すべり斜面内の部分的な不安定化によって二次地すべりが発生したためと考えられる。

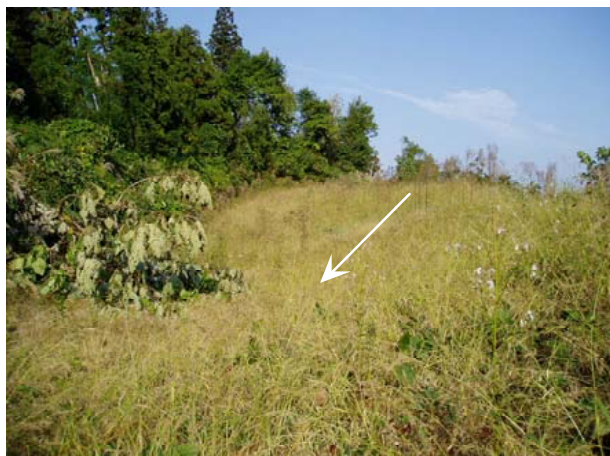
写真-4.5 地すべり斜面中間部の水田の傾動
(東方向を望む)

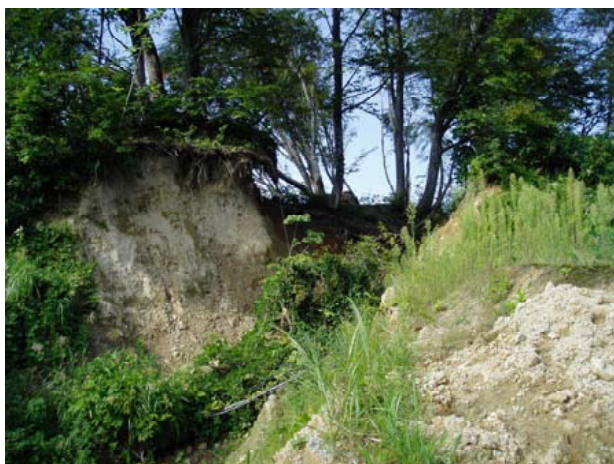
写真-4.3 地すべり斜面上部の陥没帯
(北東方向を望む)

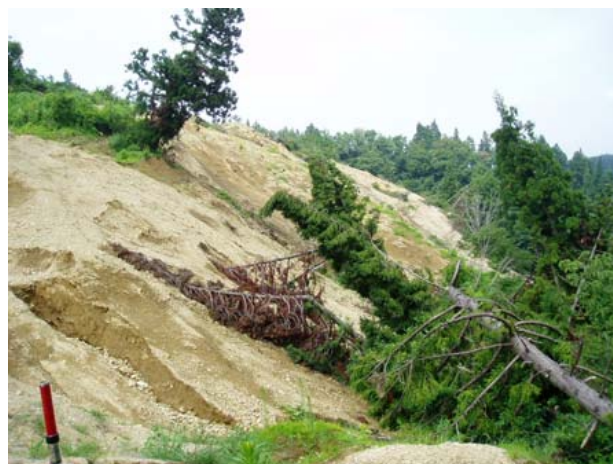
写真-4.6 地すべり斜面中間部の表層崩壊
(東方向を望む)

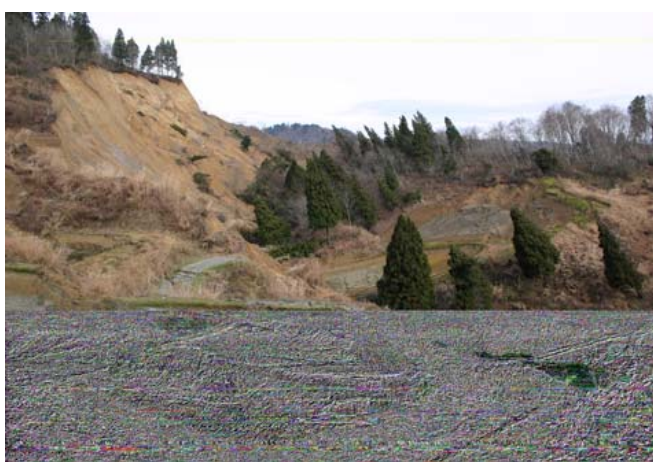
写真-4.4 地すべり斜面上部の後方回転運動
(北東方向を望む)

本地すべりの規模が大きいことから、地すべりは相当深いところで発生したと考えられる。また、地すべり斜面上部において後方回転運動が生じた(写真-4.4)。地すべりが深部の層理面で最初に移動し、その移動に伴い地すべり斜面上部が移動したため、移動土塊上部の開放によって移動土塊が斜面上部方向へ逆に移動したと考えられる。

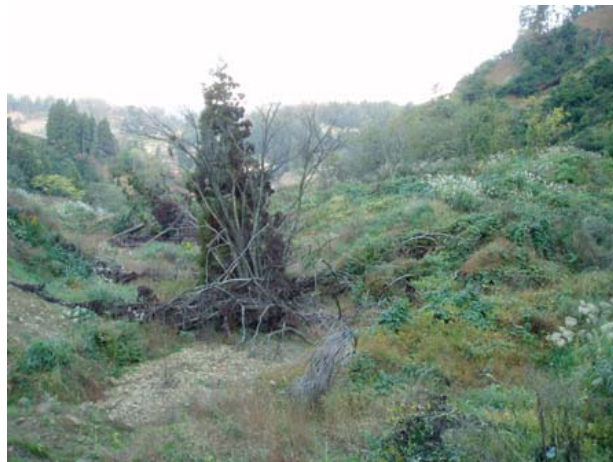
写真-4.7 地すべり斜面末端部 (東方向を望む)

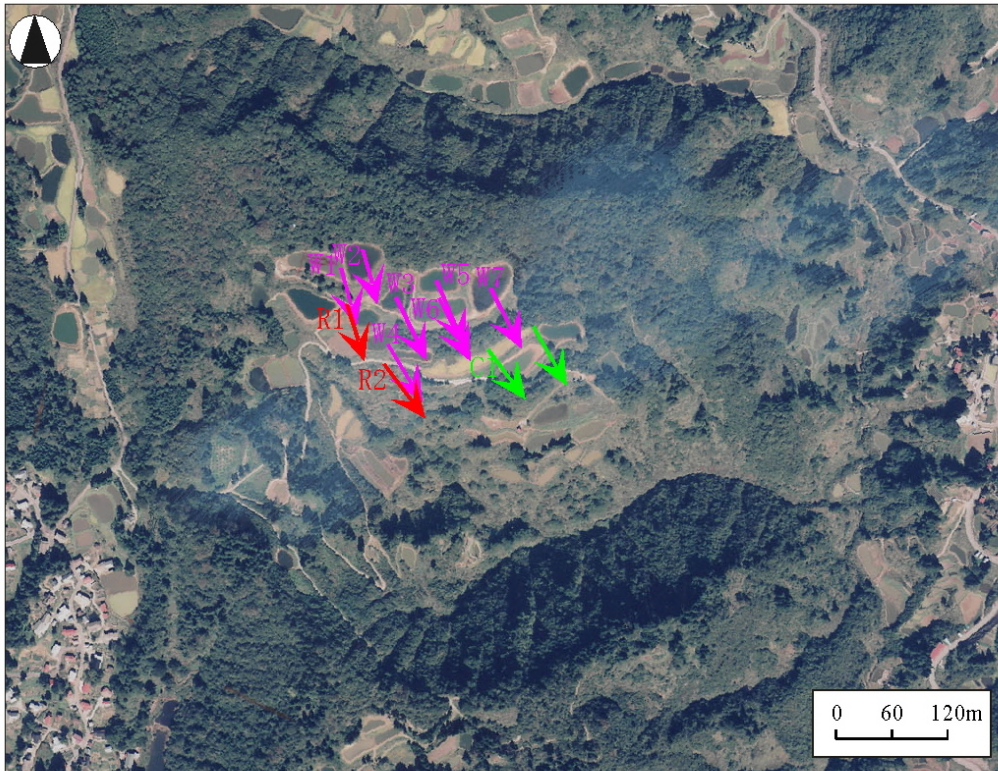
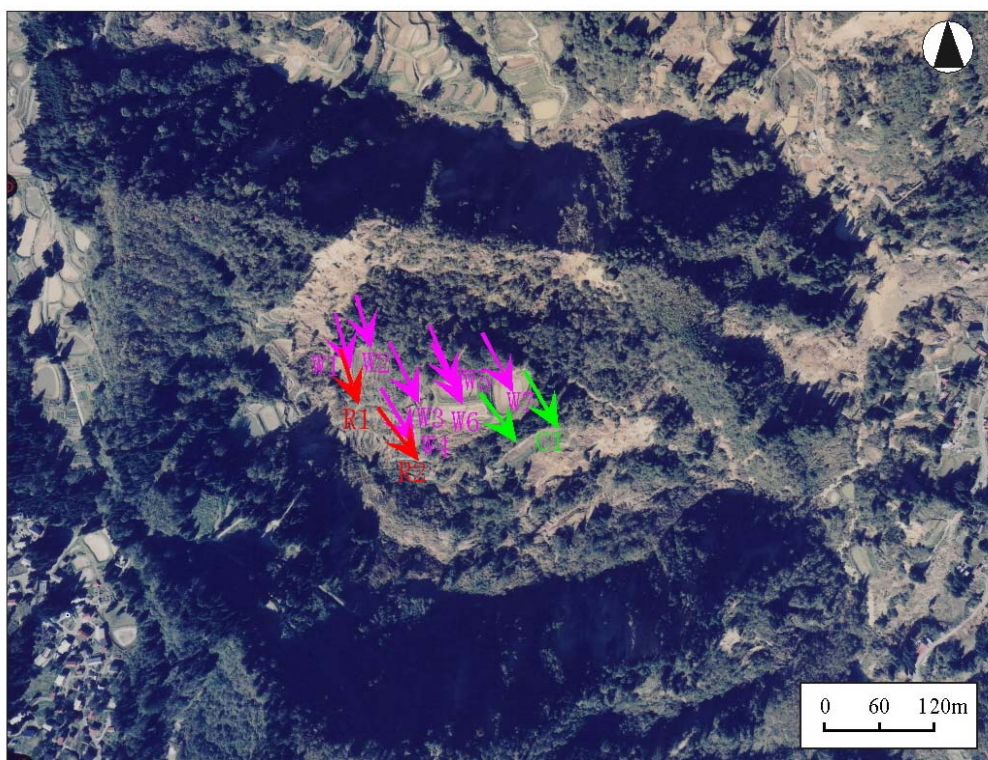
写真-4.8、4.9には、地震発生前と地震発生翌日である10月24日の各空中写真を示した。地震前の空中写真に見られる旧地すべり斜面では養鯉池や水田が分布しているが、地震発生翌日の空中写真ではこれらが地すべりにより移動したことが明瞭に分かる。

写真-4.8 地震前の空中写真 W 養鯉池、R 道路、C 水田（平成 10 年）

写真-4.9 地震後の空中写真（国際航業株式会社 平成 17 年 10 月 24 日撮影）

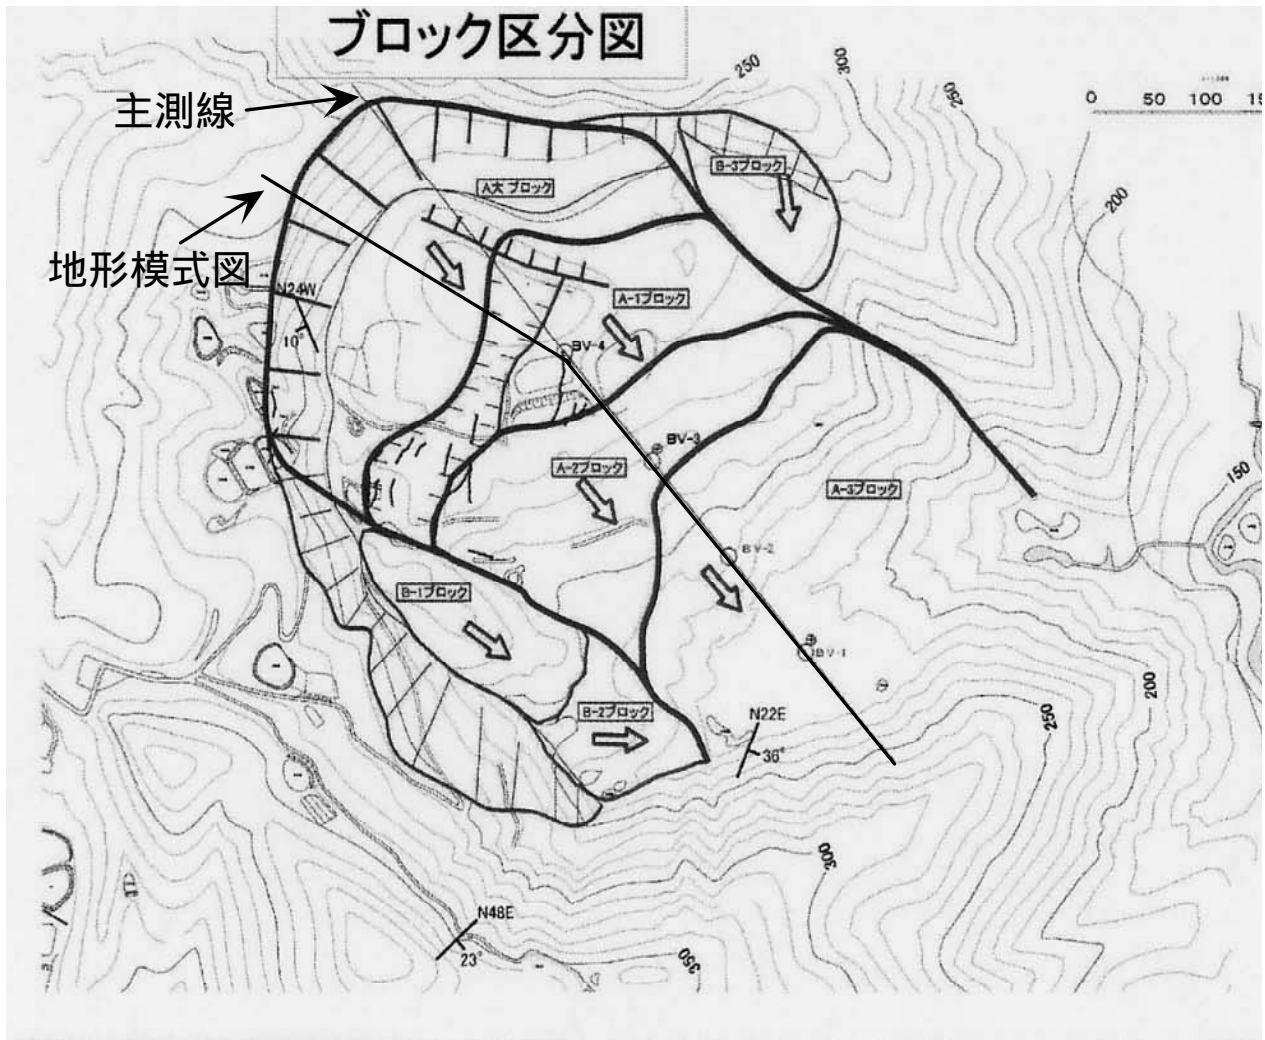
図-4.16は、本地すべりの平面図を示したものである。前述したとおり、本地すべりの規模は幅約450m、長さ約650mの範囲で発生し、上部に最大比高50mの滑落崖が形成された。また、地すべり斜面下部には、その対岸の尾根及び北側の尾根によって狭窄部が形成されている。このことにより、地すべりはボトルネック型を呈しており、地すべりブロックの下部は圧縮部になっている。また、地すべり斜面上部には、滑落崖下の大陥没帯と比較してはるかに小さい(幅約30m、落差約2~3m)陥没地形が大陥没帯と直交するように発達している。

図-4.16 塩谷神沢川地すべり平面図(矢印は地すべり運動方向を示す)

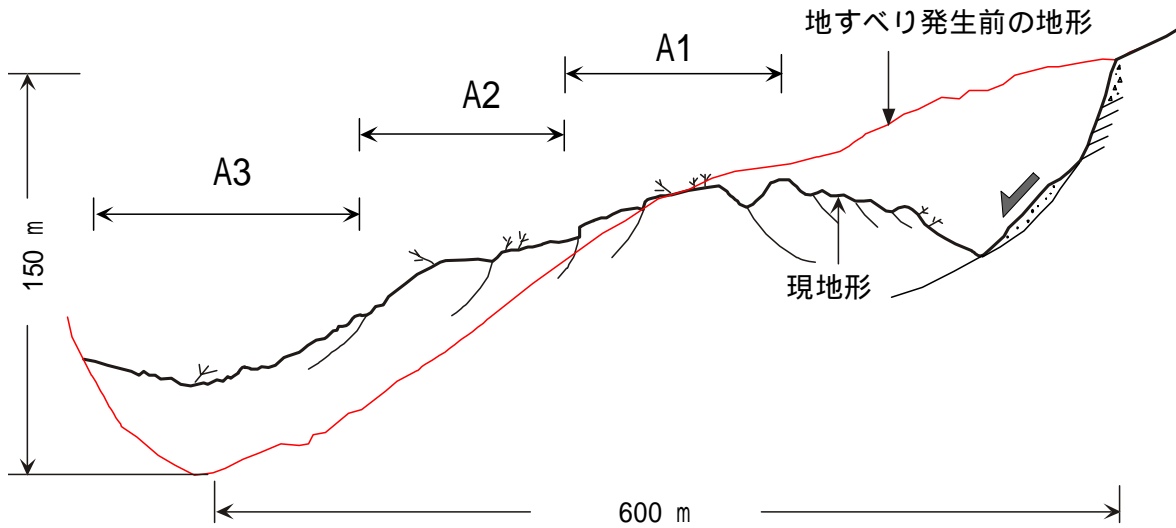
図-4.17は、図-4.16に示した地形測線における地形線を地すべり発生前後について模式的に示したものである。滑落崖附近に薄い砂岩を挟む泥岩が露出し、一部は崩積土により覆われている。斜面は、地すべり移動体上部の後方回転運動により階段状を呈す。地すべり発生前の地形線との対比によれば、末端部では標高が概ね50m程度高くなったことが分かる。

図-4.17 地すべり発生前後の地形模式図

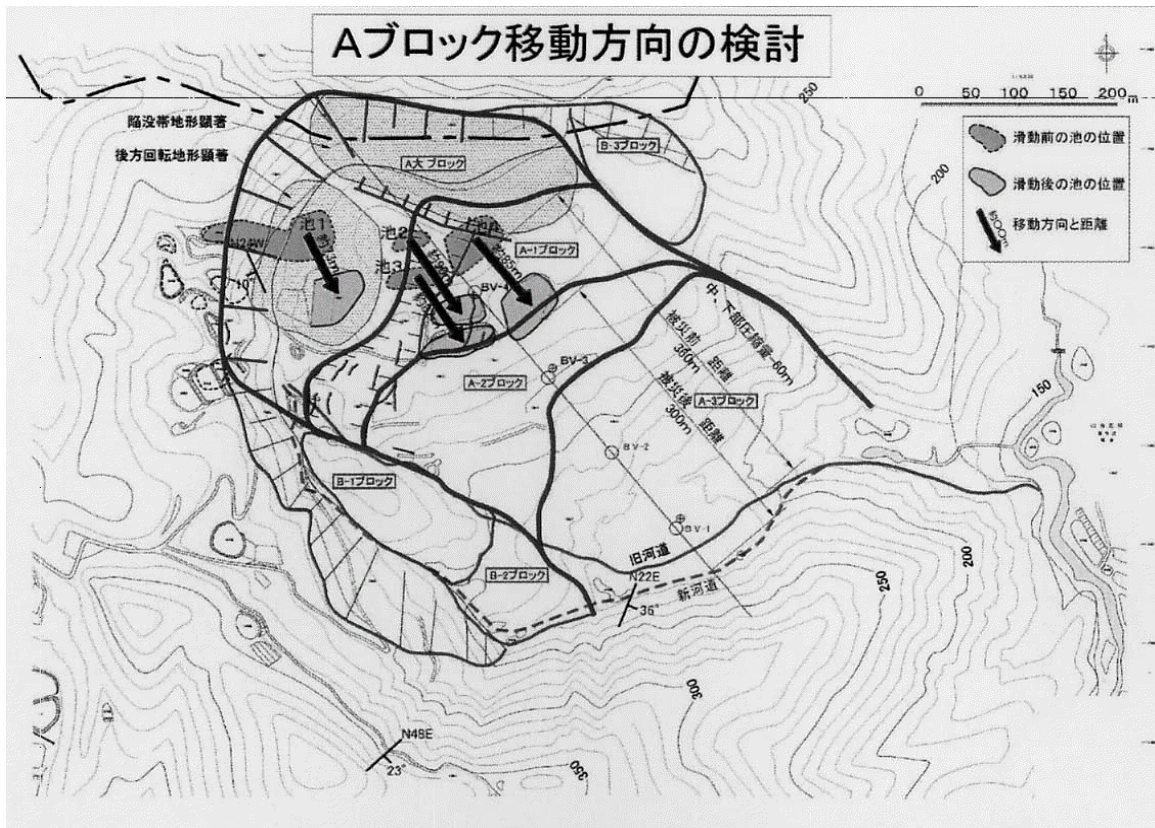
図-4.18、写真-4.9には、A大ブロックの移動状況を示した。地すべり発生前後の地形図による移動方向及び移動量の計測結果から、地すべり斜面A1の移動量は水平方向約100m、鉛直方向約25mであり、A2、A3の水平移動量は約40mであると推定された。また、移動方向は概ね南東方向であった。

図-4.18 A大ブロックの移動状況

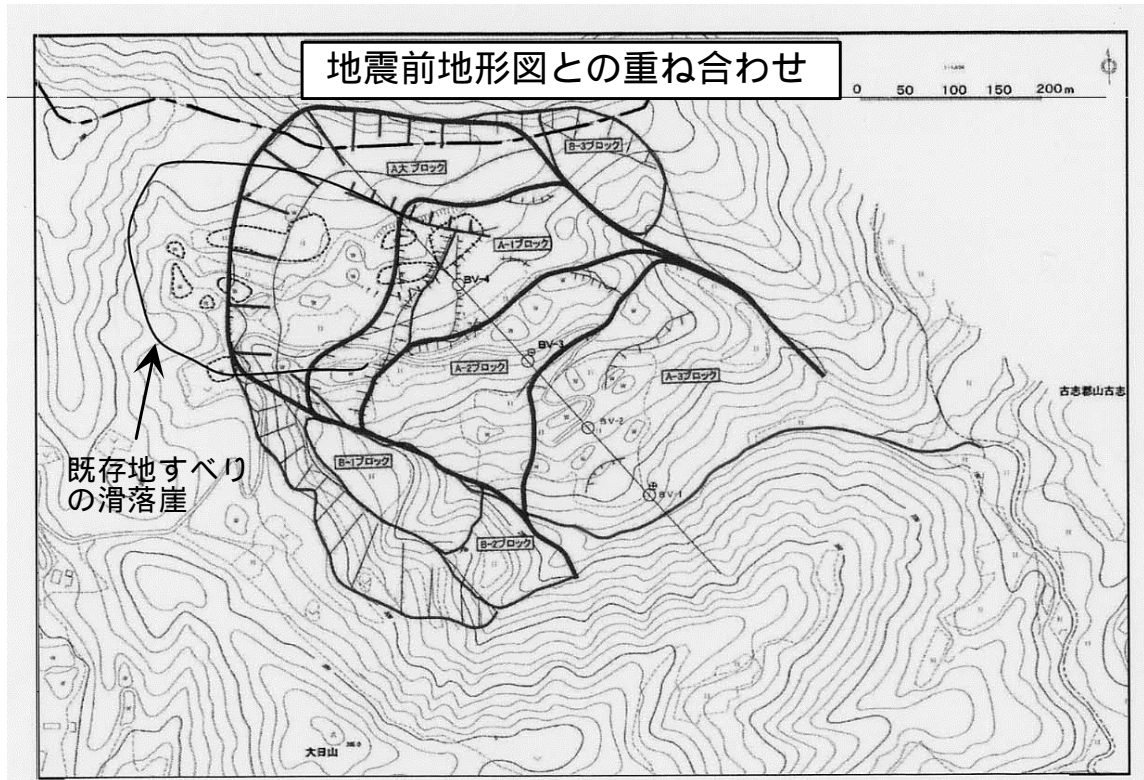
図-4.19には、地震前の地形図に今回の地震により発生した地すべり地形を重ねて示した。今回の地すべり斜面上部西側の陥没帯は、旧地すべり地形を切って形成されている。また、今回の地すべりの移動方向はS40°E方向を示し、これが地震前に存在した地すべり地形から推定される移動方向S60°Eと異なることが分かる。

図-4.19 地震前後の地形の重ね合わせ

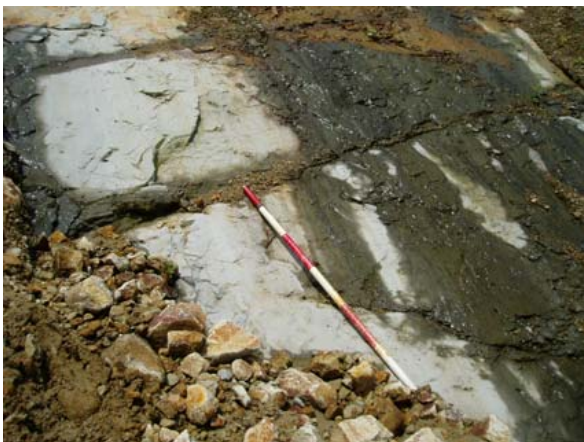
写真-4.10 地すべり斜面の地質

本地すべり地一帯の地質は、下位から新第三紀鮮新世の荒谷層、川口層、牛ヶ首層から成る。また、本地すべり地は新第三紀鮮新世の川口層の下部にあたり、泥岩優勢の砂岩・泥岩互層から成る。滑落崖附近の露頭では、砂岩部分の層厚はわずか数cmであり、泥岩部分は主にシルト岩で新鮮なものは暗灰色を呈し、風化部分は淡褐色を呈する（写真-4.10）。

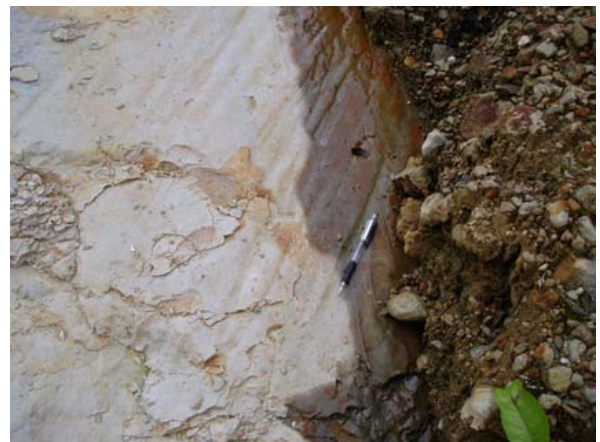
写真-4.11 すべり面に見える擦痕

写真-4.11は、滑落崖附近に見られたすべり面と擦痕を示したものである。すべり面は層理面を切っており（写真-4.10参照）、その上に擦痕が鮮明に残っている。滑落崖附近では、すべり面上に多数の擦痕が観察され、それらの方向の大部分がS35～45°E位である。この方向は、養鯉池などの移動から推定した移動方向と概ね一致する（写真-4.8、4.9参照）。

地すべりは、図-4.20の主測線縦断面図に示すように、深いすべり面と浅いすべり面の存在が推定される。斜面は地震によって、まずは深部の層理面附近で地すべりが発生したと考えられる。また、浅いすべり面については、その後の地すべり斜面内の部分的な不安定化による地すべりにより形成されたと考えられる。地すべり斜面頭部附近では、層理面を切るすべり面が形成されており、そこにS40°E方向の擦痕が観察された(写真-4.11)。滑落崖附近に観察される多数の擦痕は概ね南東方向を示しており、地表の変状から推定される今回の地すべり移動方向と一致していることから、これらが今回の地すべりによるものとする。

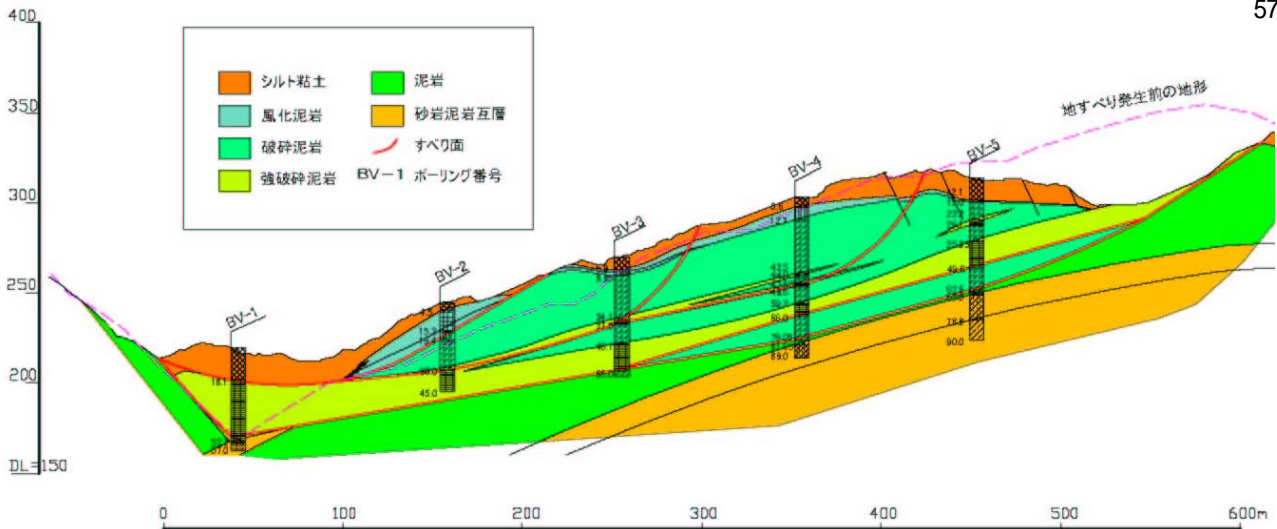
図-4.20 塩谷神沢川地すべり主測線地質縦断面図
(ボーリングデータは新潟県による)

図-4.20には、主測線地質縦断面図を示した。本地すべりでは、主測線上に斜面下部からBV-1～5の5箇所の調査ボーリングが実施された。地すべり斜面の地質は、概ね地表面からシルト粘土、強風化泥岩、破碎泥岩、泥岩、砂岩・泥岩互層から成っている。

BV-1では深度49.10mの強破碎泥岩の上位に岩片混じりシルトがあり、両層の境界面付近にはわずかな腐植物や木片の混入が認められた。このことから、地震前の地表面であった所に地すべり土塊が被さったことが推定された。

BV-2では深度37.90mの強破碎泥岩中に擦痕が認められた。

BV-3では深度62.85mの泥岩の上位に強破碎泥岩があり、両層の境界面付近には破碎部に粘土化した部分や鏡肌が認められた。

BV-4では深度79.05mの泥岩の上位に破碎泥岩があり、両層の境界面付近には鏡肌が認められた。

BV-5では深度62.60mの泥岩の上位に破碎泥岩があり、両層の境界面付近には破碎が著しく指圧で岩片状に割れ、弱い擦痕が認められる部分があった。

以上の観察結果に基づき、推定すべり面を図-4.20に示した。

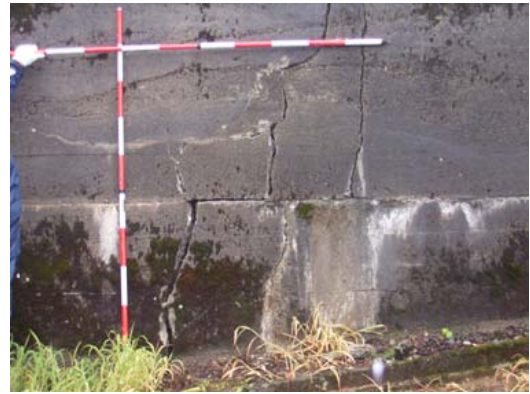
写真-4.12 堤体にクラックが生じた事例

図-4.25に変状形態とその基数を示すが、ひとつの砂防えん堤で複数の変状形態が確認されるものもあり、ここでは延べ基数として示している。最も多く確認されたのが、クラックと打継目におけるずれであり（写真-4.12、写真-4.13）、クラックが生じた事例は調査を実施した全17事例中12事例で確認され、打継目におけるずれが生じた事例は17事例中9事例と約半数の施設で確認された。なお、剥離・欠損が生じたのはクラックや継目のずれに伴うものであり、漏水はクラックや継目ずれを生じた箇所で見られる。

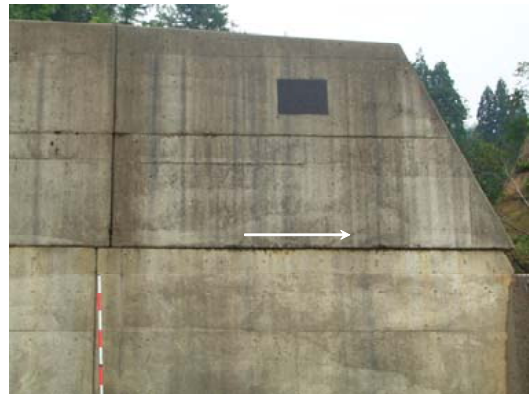
写真-4.13 打継目にずれが生じた事例

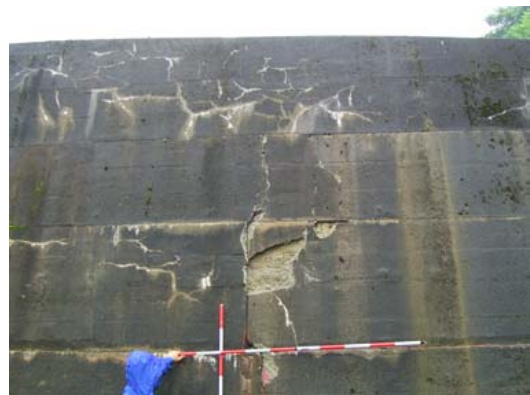
写真-4.14 堤体の表面が一部剥離した事例

本体や袖部等の堤体の一部に剥離や欠損が確認された事例は、全17事例中8事例と約半数を占めている。この剥離や欠損は単独で発生しているのではなく、クラックやずれに伴って発生しているのが特徴である。

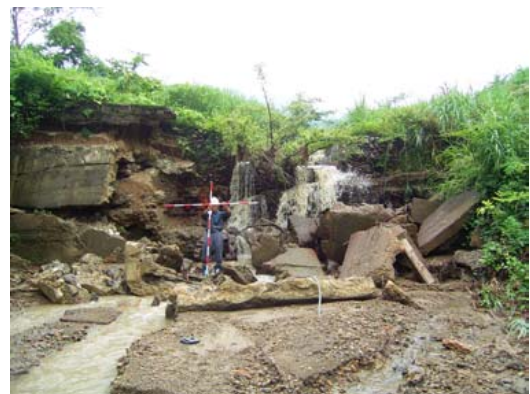
写真-4.15 堤体本体が破壊された事例

写真-4.15は地震動によって本体が破壊された事例であるが、これは古い練石積のえん堤をコンクリートで補強した構造のもので、地震動に対する強度が極めて低かったものと考えられる。写真-4.16および写真-4.17は、主に袖部が倒壊した事例であるが、これは地震動そのものが原因ではなく、袖部付近の地山における地すべりや地震後の土砂流出に伴って二次的に被災

地震動による変状の形態としては、打継部のずれやクラックが最も多く14基で確認され、全体の82%を占める。クラックが生じている箇所は袖部に多く発生しているのが特徴である。また、打継部におけるずれは水通し面に水平に沿う面が多く確認された。地震動そのもので本体が破壊された事例が1基確認されるが、これは前述のように古い練石積のえん堤をコンクリートで巻いて補強した形状のもので、地震動に対する強度が低かったものと考えられる。すなわち、地震動そのものでなく地すべり等により被災した例や構造上で特殊なものを除けば、砂防えん堤の機能を喪失するような被災はなかったと考えられる。

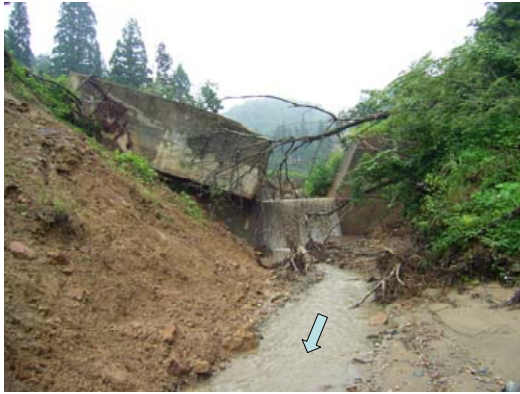
写真-4.16 地すべりにより袖部が倒壊した事例

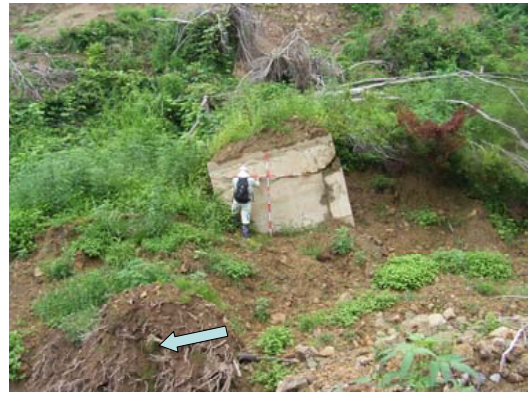
写真-4.17 地すべりにより袖部が倒壊した事例

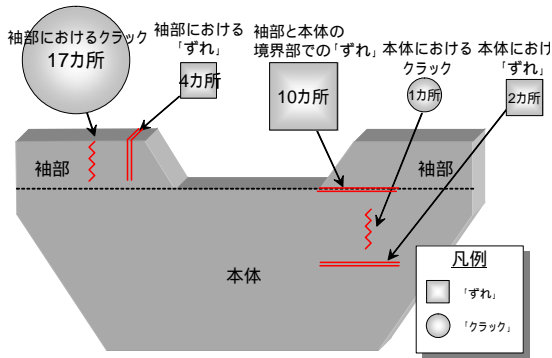
図-4.28 クラックやずれが生じた箇所と発生数

次に、推計震度と変状の形態の関係を表-4.4に示す。変状は震度6強以上で増えるが、クラックと継目ずれの割合は、震度の大きさによって大きく異なる傾向にはない。次に、図-4.27を参考に本体と袖部を区分し、それぞれの箇所において確認されたクラックと打継部でのずれの発生箇所数の内訳(延べ数)を図-4.28に示す。図のように水通し面から上部の非越流部を袖部とし、水通し面から下部を本体と区分している。最も多くみられた変状の形態は、袖部におけるクラックであり、17カ所で確認された。そして、袖部と本体の境界部でのずれが次に多く確認された。

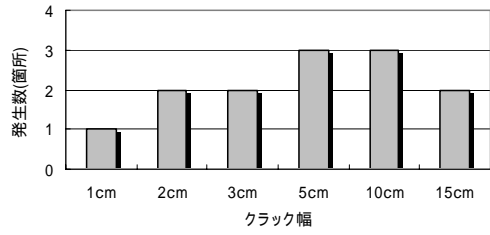
図-4.29 クラック幅と発生数

次に計測が可能であったクラック幅とその発生頻度を図-4.29に示す。最も多くみられるのは5cm～10cmのクラックであった。また、ずれの程度とその発生頻度を図-4.30に示す。本体におけるずれ、袖部におけるずれ、本体と袖部の境界でのずれについて、それぞ

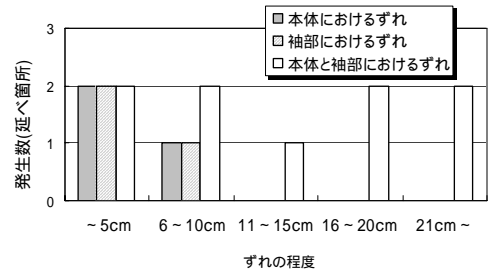
図-4.30 ずれの程度と発生数

れの程度を示している。本体や袖部においては10cm未満のずれが多いのに対し、10cm以上のずれは本体と袖部の境界部でしか発生しておらず、境界部において幅の大きなずれが生じている。

これは、地震によって袖部と本体の境界面の接合が一旦弱まり、そこに堆積土砂が上流側から作用するために縦断方向へずれが生じていると想定できる。

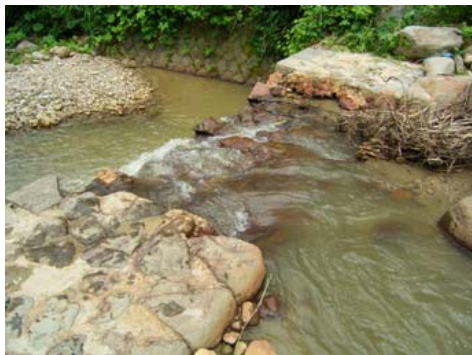
写真-4.18 床固工水通し天端の変状

し天端や水叩きが欠損している事例がみられた(写真-4.18)。状況から地震動のみでなく、その後の土砂流出や出水による影響で破損したと推察されるものも多い。砂防えん堤に付属する施設については、側壁や護岸などにクラックやずれが生じた事例が多くみられた(写真-4.19)。

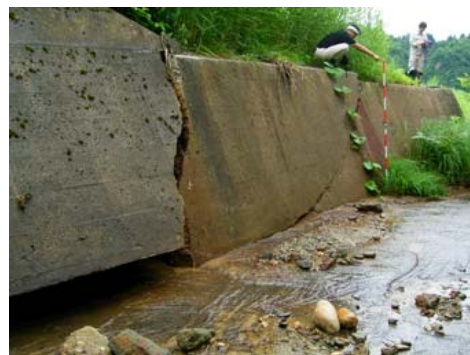
写真-4.19 砂防えん堤側壁の変状

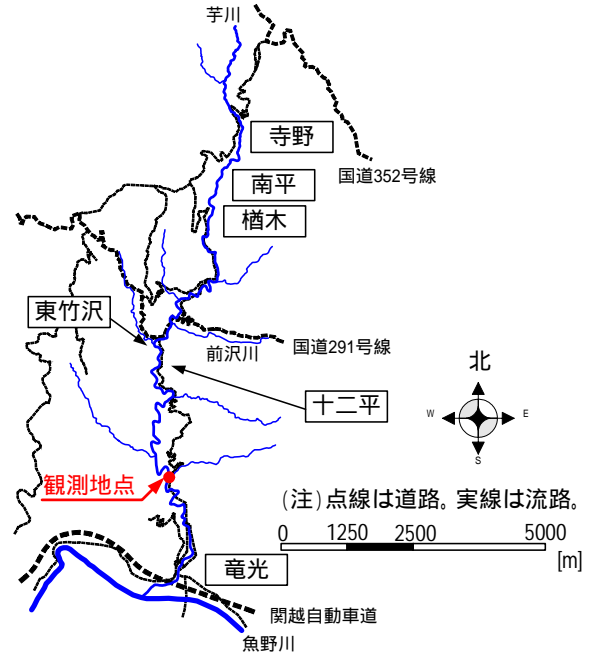
図-4.52 芋川における主な河道閉塞発生箇所

芋川は流域面積38.4km²、流路延長17.2kmで、信濃川水系に属する（図-4.51）。流域内には、西願寺川、冷子沢川、東川、前沢川、神沢川、芋川沢、多間多川、塩谷川、小芋川の主な9つの小流域が存在する。平成17年新潟県中越地震の際には、芋川本川、冷子沢川、東川、前沢川、神沢川、芋川沢、塩谷川で河道閉塞が発生した（図-4.52）。平成17年新潟県中越地震直後に着目された河道閉塞は表-4.16に示した5つであった（国土交通省国土技術政策総合研究所、2005）²⁵⁾。それらのうち寺野と東竹沢で形成された河道閉塞（天

砂防研究室が設置した濁度計は芋川本川と小芋川の合流点の下流に位置する小芋川大橋である(図-4.52)。この地点には、濁度計のほかに、土石流検知センサーとしてワイヤセンサー及び水位計が設置されている。また、観測地点付近の河床に堆積していた土砂は最大30mm程度で、主に1mm程度の砂成分であった(図-4.54)。

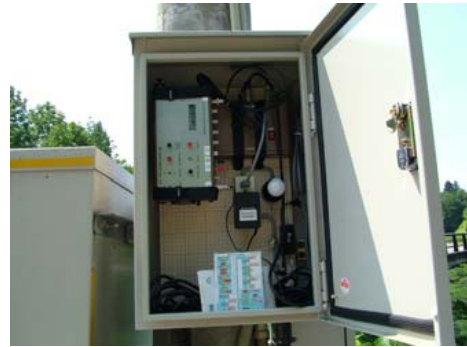
写真-4.22 データロガーの設置状況（平成17年4月14日撮影）

を容易にするため、H形鋼で作成した鋼製の器具の先端に固定した(写真-4.20)。濁度計を設置した標高は水位計が計測する水位で0.31mであった(図-4.56)。濁度計はD&A Instrument社製のOBS-3で、長さ18cm、直径3cmの円筒形で、計測した濁度に応じて、0~5Vの電圧で計測値を出力する。濁度計は電源部(写真-4.22)とケーブルで接続しており、そのケーブルは流木などによる破損を防ぐために鋼管の中を通してある。また、濁度計の計測値は電源部からデータロガーに伝達される。計測値は小芋川大橋の左岸側に設置したデータロガー(写真-4.22)のメモリーカード(2メガバイト)に蓄積される。データロガーの計測間隔は10分間隔で、10秒間計測する(図-4.57)。メモリーカードは約40日に一度交換し、計測値を回収した。水位計は新潟県が小芋川大橋の橋梁の中央部に設置したものである(写真-4.23)。

- (1) 小芋川大橋での、濁度計を用いた流出土砂量の観測を、平成17年2月23日から開始した。途中、平成17年5月8日から同年6月24日まではデータロガーの不調により、計測値が記録されていなかった。また、平成17年6月27日から28日にかけて発生した大規模な出水により、濁度計と電源部を接続するケーブルが切断された。

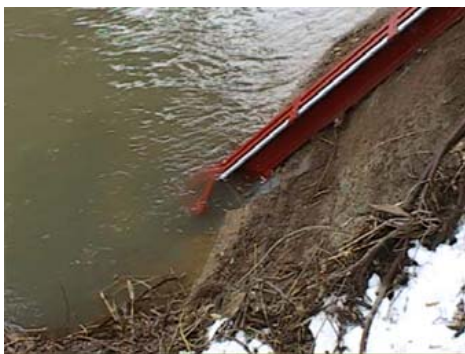
写真-4.20 濁度計の設置状況（平成17年2月23日撮影）

濁度計を設置した地点は芋川本川の左岸側の天然河岸である(写真-4.20、図-4.55)。その80m上流において、芋川本川と小芋川が合流する。また、芋川本川は小芋川大橋付近において右岸側に湾曲しており、濁度計を設置した地点は出水時に水衝部になる(写真-4.21)。写真-4.21は観測状況の一例で、平成17年3月25日に撮影したものである。

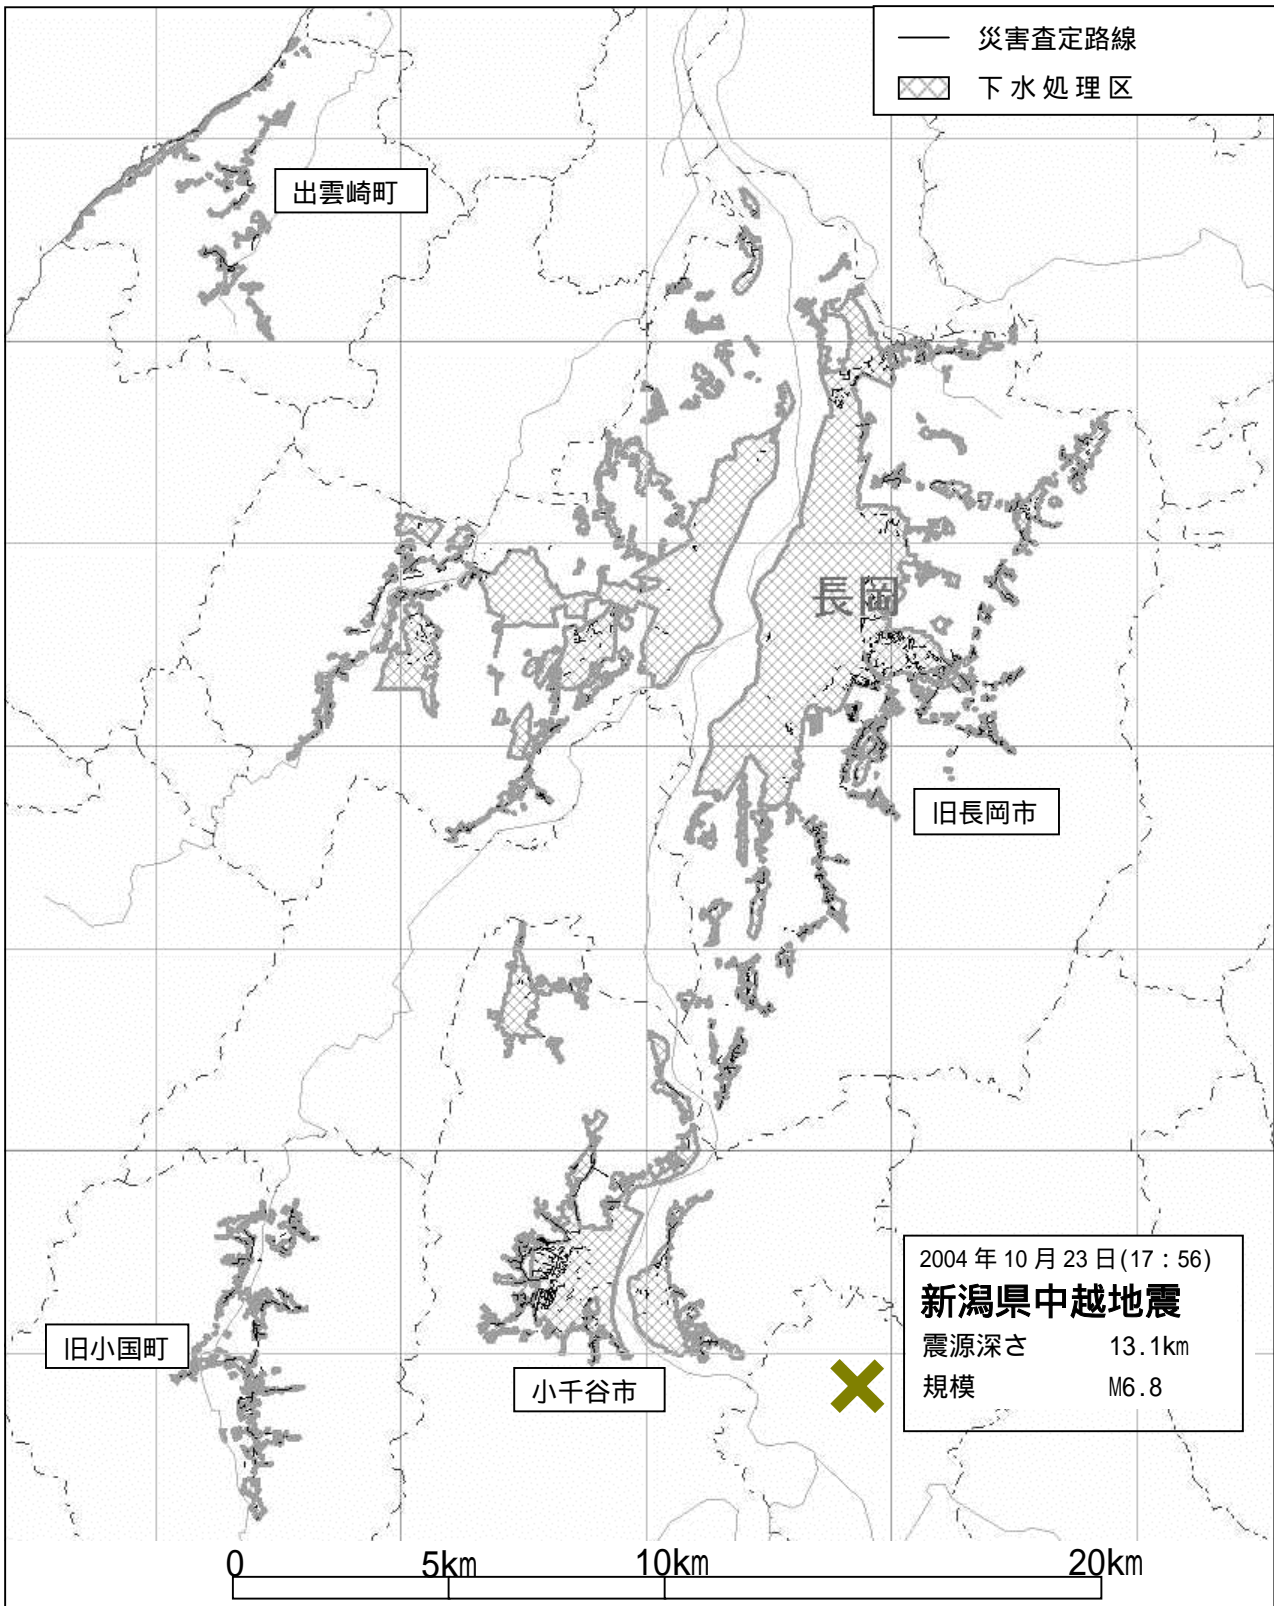
図-5.4 災害査定路線位置および震源位置図

路線の位置を図-5.4に示す。災害査定路線の分布より、旧長岡市と小千谷市の信濃川沿いの市街地で管路被害が少なく、市街地から離れるにしたがい管路被害が大きくなる傾向が見られた。

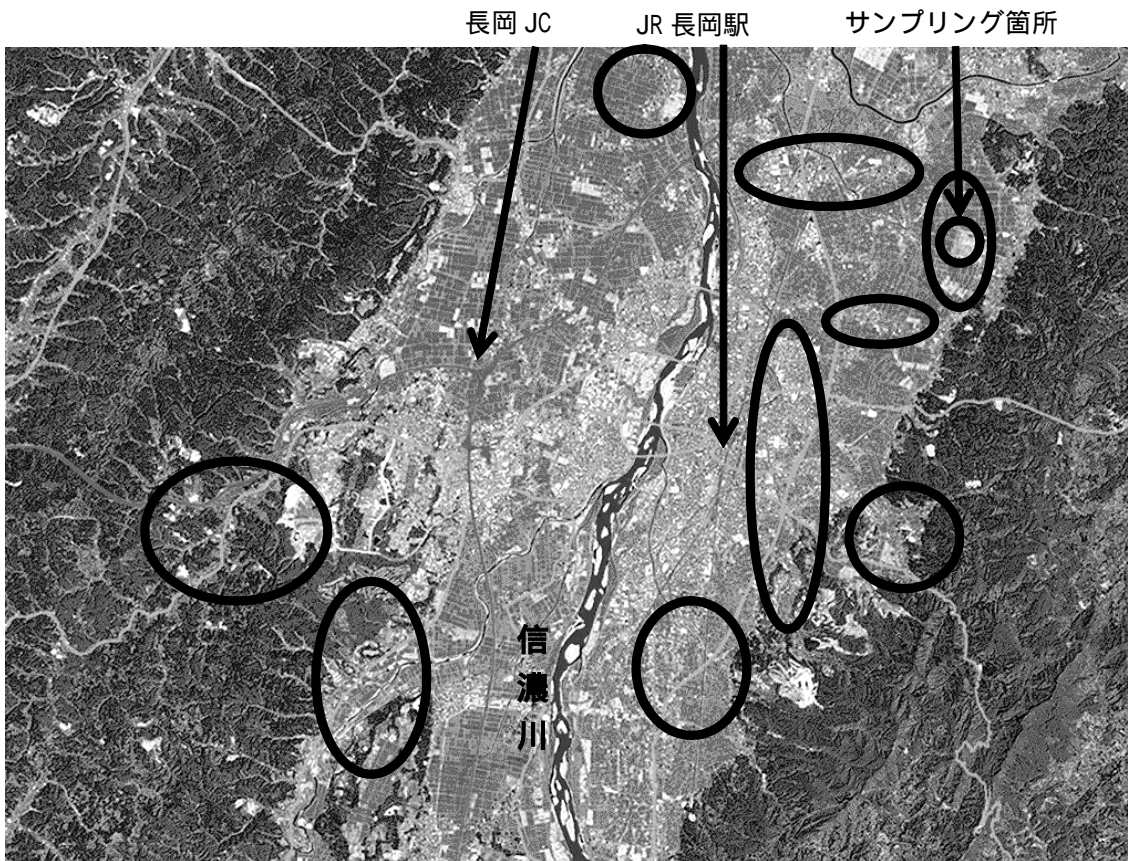
図-5.10 旧長岡市内の道路陥没箇所の分布
(黒線で囲まれた地域が陥没多発地域)

平成17年6月10日時点の旧長岡市内の道路陥没箇所の分布を図-5.10に示す。平成17年6月10日までに報告された陥没箇所1400件のうち9割近い1220件が下水道管路上部で発生しており、災害査定決定路線上部で500件、それ以外の管路上部で720件であった。道路陥没の多くは管路被害の集中していた信濃川から離れた郊外で起きており、被災の少なかった信濃川沿いの市街地ではほとんど起きていなかった。道路陥没の多くは震災直後に路面異常が見られなかった箇所では起きていたが、一部は路面復旧箇所でも起きていた。(写真-5.9、写真-5.10、写真-5.11)

震災から半年後に発生した今回の道路陥没の多くは、震災時に下水道管路被害が大きかった郊外で発生していた。このため、下水道管路被害箇所と同様に図-5.3で示したように埋戻し土が液状化後に体積収縮をおこし、地下に空洞が生じ、時期をおいて陥没が起きたと考えられる。

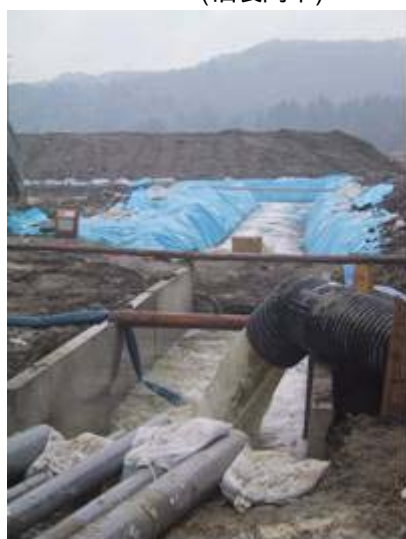
写真-5.12 仮設管渠からの流入
(堀之内浄化センター)

浄化センターの被災確認直後より、新潟県の下水道担当部局と環境部局、国土交通省北陸地方整備局が連携し、水質管理について対応した。浄化センターの被災により、浄化センターにおける通常の下水処理機能が失われたため、以下の仮復旧対応を行った。また、降雪が予想される 11 月末を目途に通常の処理水準までの機能回復をめざした本復旧を進めた。（写真-5.12～5.15）

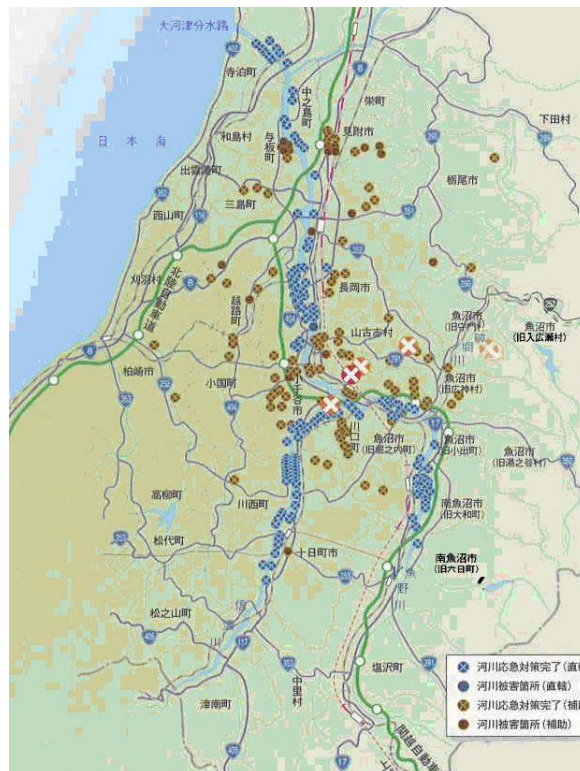
図-6.1 河川堤防等の被害分布³⁾

河川堤防等の被害分布を図-6.1に、被害箇所数を表-6.1に示す。小千谷市～十日町市の信濃川や魚野川の被害箇所の多くは、通常の維持補修によって本復旧が可能な被害である。一方、より下流に位置する小千谷市～長岡市の被害箇所は、それぞれの延長も長く、長岡市中条、本与板、長呂地先のように液状化により大きく沈下した区間や、長岡市三俵野地先ののり面崩壊のように著しい被害が多い。

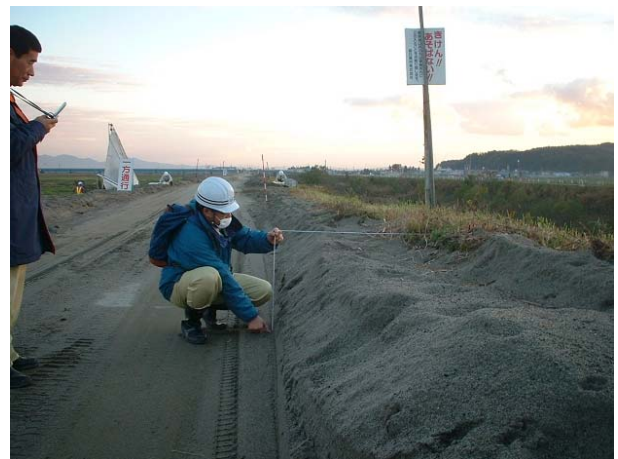
写真-6.2 信濃川左岸堤防 4.5km 付近
（長岡市本与板地先）

延長800m程度にわたり、堤防天端に縦断亀裂や陥没などが発生した。4.5km付近では、写真-6.2に示すように、天端に比較的大きな陥没が生じた。堤防天端は両のり肩を残して最大1.2m程度沈下した。堤防天端の沈下量に比べるとのり肩やのり面では大きな変状は認められない。川表側のり面に軽微なはらみ出しが認められるが、のり尻付近の農道には変状は認められない。川表側のり尻に噴砂痕が認められ、堤体下部～基礎地盤の液状化が関与していると推察される。被災後に実施されたボーリング調査結果を図6.6に示す。地下水位が盛土層の下部にまで達しており、盛土層が液状化した可能性が高い。

(b)のり肩と天端の段差

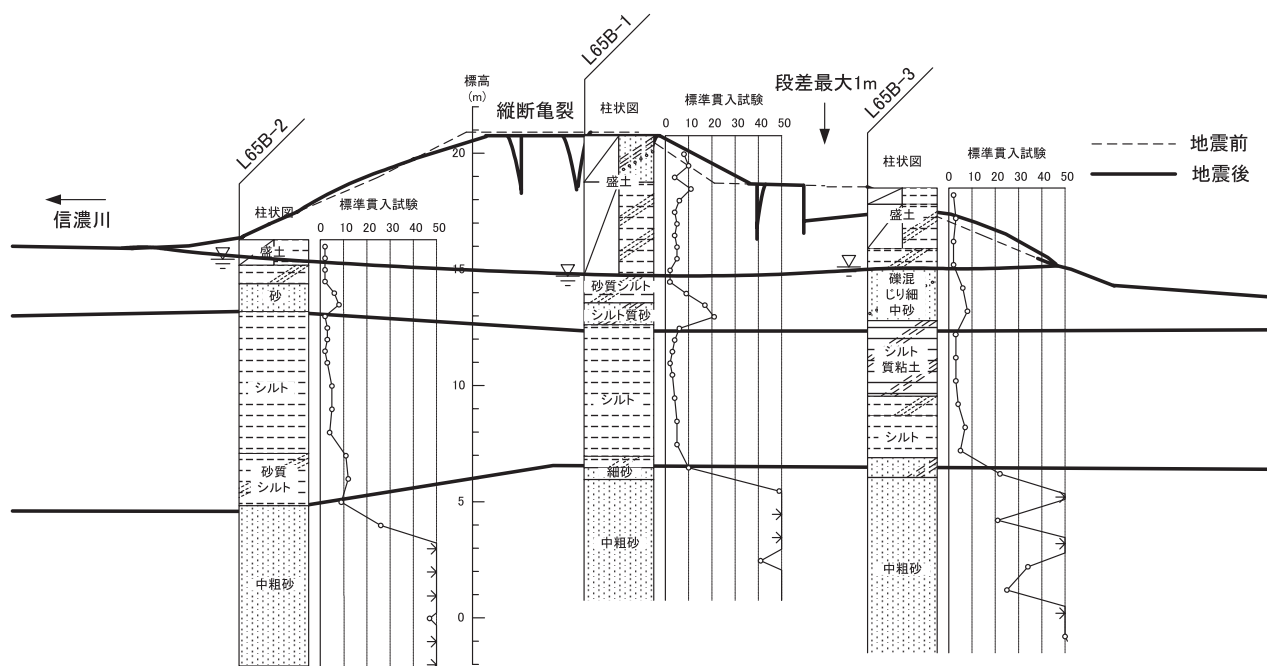
図-6.7 信濃川右岸 6.5km 付近(長岡市長呂地先)の被害断面とボーリング柱状図
(北陸地方整備局データ提供)

被害箇所周辺の高水敷には、写真-6.3(b)に示すよう被災後に実施したボーリング調査により、堤防直下に2m程度の薄い砂層の存在が明らかとなった。特に、川裏側にはN値10以下の砂層が2m強と天端や川表側のり尻に比べ厚く堆積していたため、川裏側の小段に大きな段差や亀裂が生じたものと考えられる。

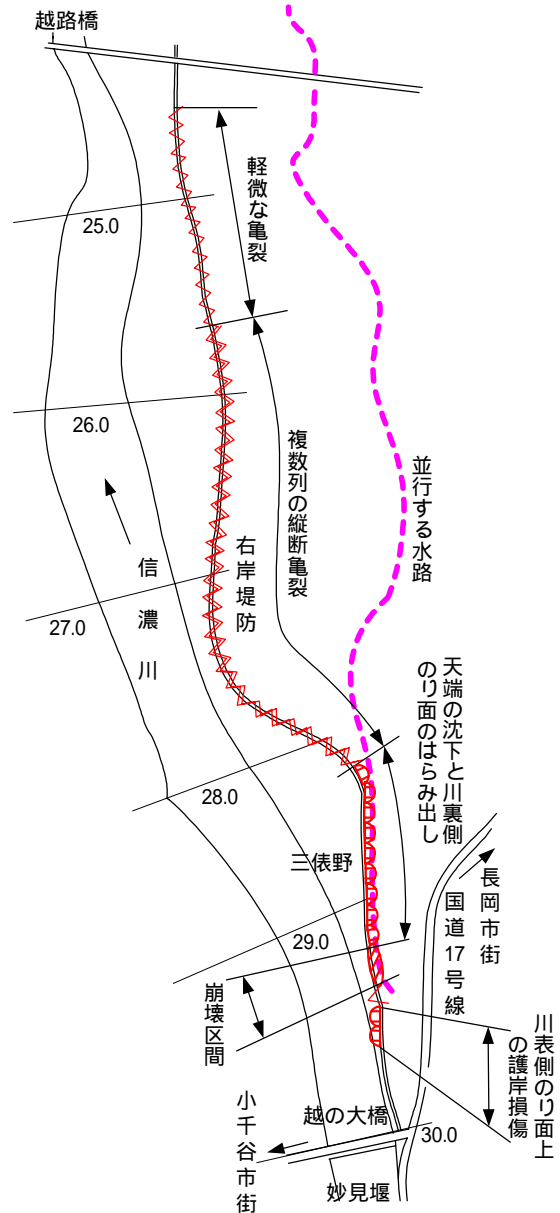
図-6.8 信濃川右岸堤防 24.5km～29.5kmの被害箇所と並行する水路の位置関係

写真-6.4に示すように、天端幅7mのうち3m程度を残して、川裏側のり面が延長約150mにわたって崩壊した。図-6.8に示すように崩壊区間は、24.5km~29.5kmの全長約5,000mに及ぶ被災区間の一部である。被災区間のうち約8割は、天端の縦断亀裂のみの被害である。比較的大きな被害は、28.4kmよりも上流で発生している。崩壊区間の下流側に隣接する28.4km~29.1kmの800mの区間では、天端の川裏側約半分が沈下し、のり面がはらみ出した。崩壊までは至らなかったものの崩壊区間と良く類似した変形状況である。また、崩壊区間の少

し上流では、100m弱に渡り、護岸が損傷した。川表側ののり面がはらみ出したことによると考えられる。のり面はらみ出しや崩壊などの比較的被害程度の高い区間には、堤内側のり尻に並行して3面張りの水路がある（写真-6.5参照）。この水路に変状が認められないことから、被害の主たる要因は基礎地盤の液状化ではなく、強い地震動に伴う慣性力の作用によって水路より上部の堤体が変形したものと推察される。しかし、図-6.8に示すように、水路と並行する区間の被害程度がその周辺よりも激しいことから、水路が何らかの影響を与えたものと推察される。

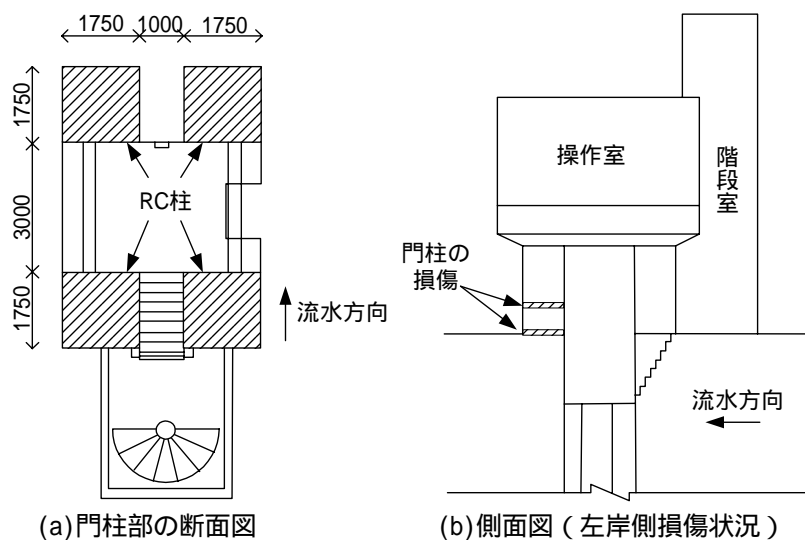
図-6.10 妙見堰 P8

中間部でコンクリートが剥落して鉄筋が露出した（写真-6.7参照）。図-6.10に示すように1つの門柱は4本のRC柱から構成されており、P7及びP8とも下流側の2本の被害程度が比較的大きい。P8では1本の鉄筋が破断している。門柱の残留変位は、被害程度の比較的大きいP7及びP8も含め、2mm以下であった。P7、P8以外にも、P0の堰柱に最大幅1mmのひび割れの発生や、P1～P6の門柱に水平及び斜めひび割れの発生が確認されている。

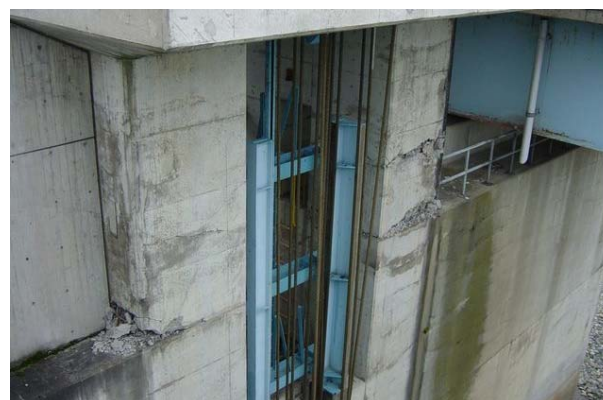
妙見堰本体には、ひび割れ等が生じた。被害程度が比較的大きいのは、左岸側第1ゲート両側の操作室を支える2基の門柱（P7,P8）であり、門柱の基部または

(a)P7 右岸側（左側が上流）

っており、想定以上の外力が作用したため、門柱が損傷した。復旧・補強工事においては、曲げ耐力を確保できるよう、写真-6.15に示すように鋼板を巻きアンカーによって一体化した。

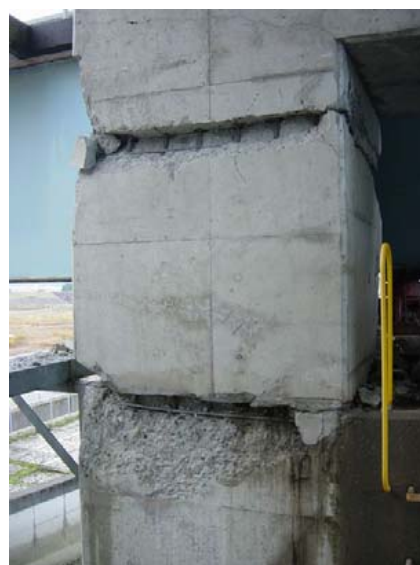
(b)P8 左岸・下流側
写真-6.7 妙見堰の門柱の損傷

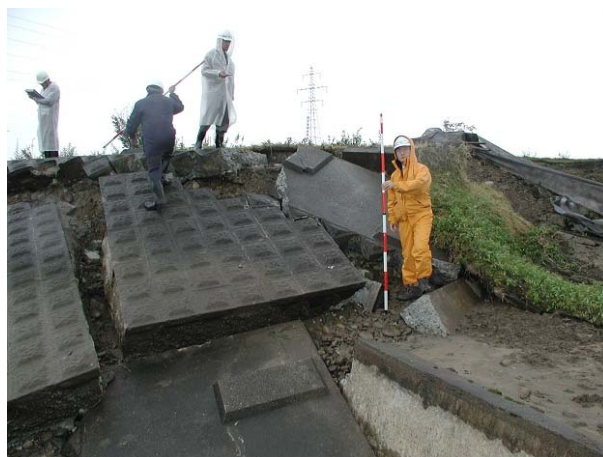
写真-6.9 信濃川左岸妙見堰上流の低水護岸の損壊

堰上下流左岸の低水護岸が一部損壊していたが、踏査を行った上流側護岸の陥没深さは約1mであった(写真-6.9参照)。同写真の箇所から上流へ数百mの区間では護岸に損壊が認められた。

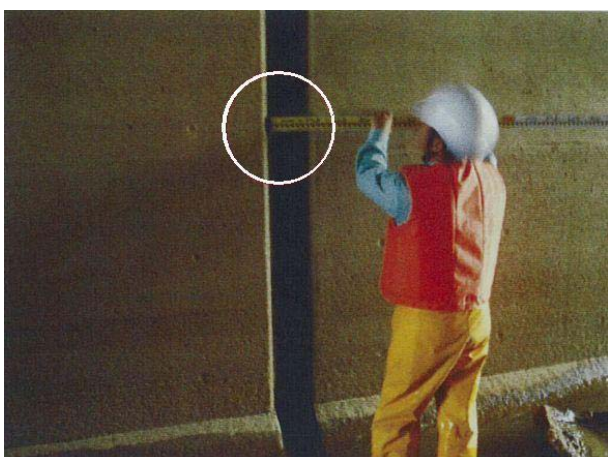
写真-6.10 茶郷川樋門函体継ぎ手部の開き
(北陸地方整備局撮影)

図-6.11に示すように樋門の損傷は、翼壁下流側の縦壁と函体継ぎ手部（写真-6.10）に発生した。継ぎ手部の開き量は15cm程度である。地震前から広がっていた可能性があるが、地震によってさらに広がったものと考えられる。写真-6.11に示すように継ぎ手部の直上の盛土には、亀裂が生じた。地盤調査結果はないが、樋門はもともと小河川が大河川に注ぎこむ地盤の悪いところに設置されることが多く、茶郷川樋門もそういった悪い地盤条件にあったのではないかと推測される。樋門周辺では、噴砂痕が確認されている。

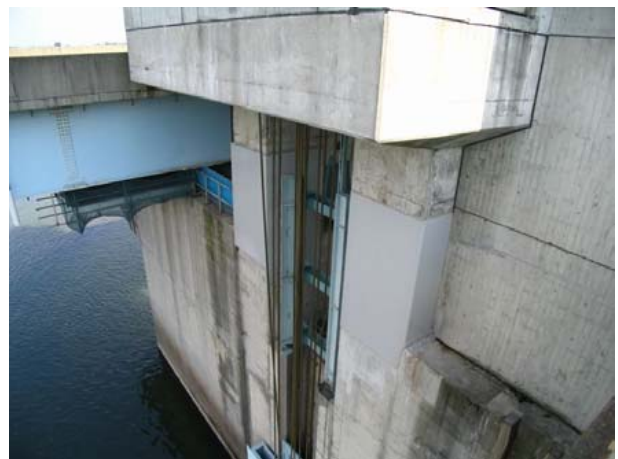
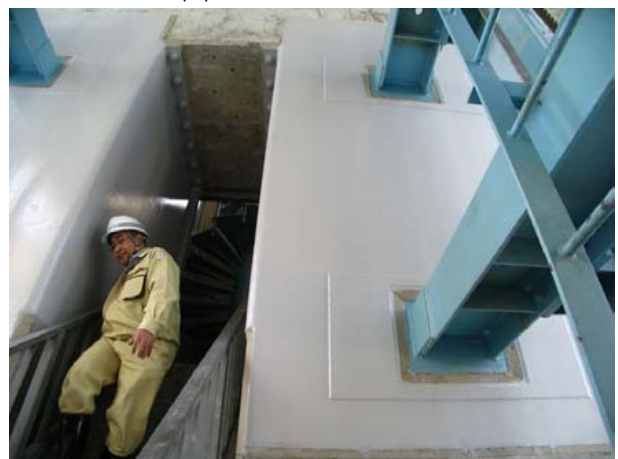
写真-6.15 妙見堰の門柱の復旧・補強状況

妙見堰の堰柱、門柱は、曲げ破壊先行型の構造とな

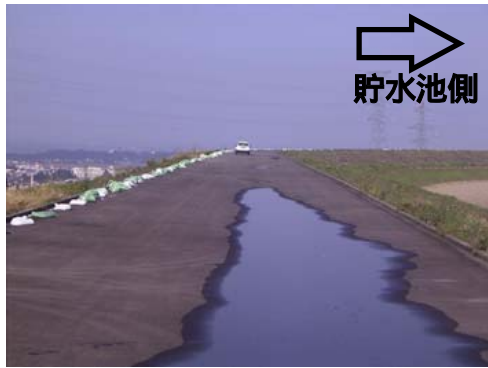
写真-7.9 天端舗装面の傾斜
(新山本調整池)

水池側の2箇所で見計器ケーブル保護用H鋼が突出しており、その突出部の舗装との高低差が30～40cm程度ある。また、天端舗装面は明らかに貯水池側に傾斜している箇所があった(写真-7.9参照)。堤体の貯水池外側の天端から1m程度下がった部分で亀裂が堤軸方向に平行に100m程度発達し、亀裂発生位置より上部が陥没したように見える箇所があった(写真-7.10参照)。

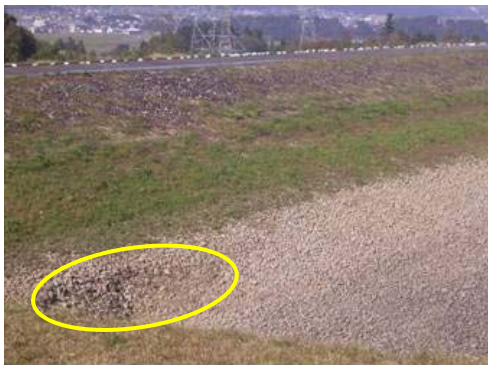
写真-7.11 貯水池側のり面リップラップの
段差 (新山本調整池)

また、貯水池側のり面のリップラップに段差が認められる変状箇所が存在し(写真-7.11参照)、リップラップの下位標高部では玉石の底面が上を向いて

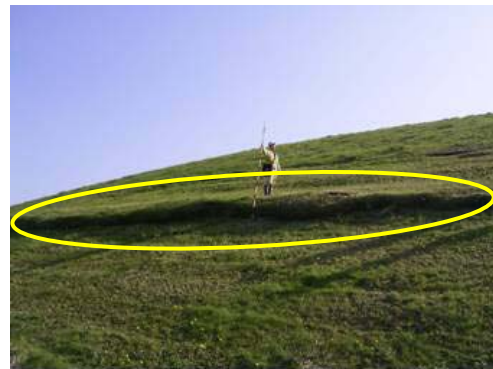
写真-7.12 貯水池外側のり面のはらみだし部
(新山本調整池)

いる箇所があるほか、一部噴砂と見られる痕跡が確認された。貯水池外側のり面においても、その中腹部にはすべり頂部と思われる滑落部とすべり末端部と推測されるはらみだし部が認められた(写真-7.12 参照)。その規模は、貯水池側から堤軸方向に長さ数十m程度×堤体横断方向に幅5mである。堤体のり尻の部分にある側溝には変位が認められなかった。

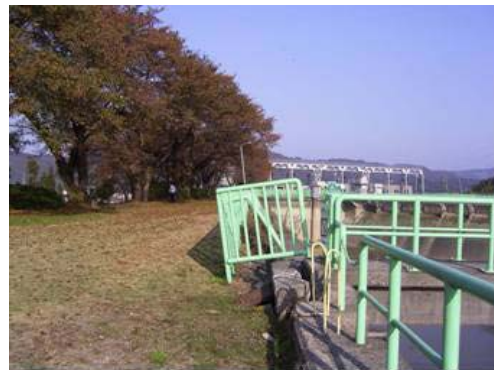
写真-7.18 取水設備周辺の地盤変状 (山本調整池)

堤頂部にはほとんど変状が認められていないが、集水槽(取水工)周辺の擁壁部の裏込め沈下が顕著であり(写真-7.18 参照)、この裏込め土と堤体の接合部付近の堤体天端に小規模な縦断亀裂が発生していた。
