平成16年(2004年)新潟県中越地震土木施設災害調査報告

Report on Damage to Infrastructures by the 2004 Mid Niigata Prefecture Earthquake

国土交通省 国土技術政策総合研究所

独立行政法人 土木研究所

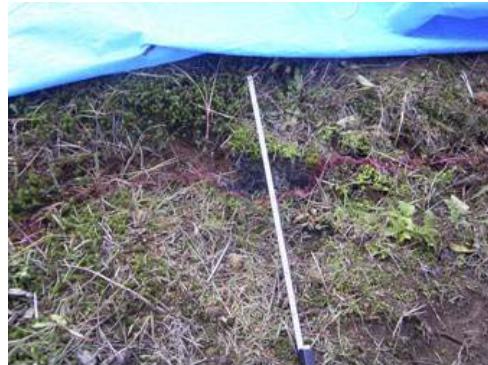
写真-7.26 下流のり面の亀裂
(坪山ダム)

上下流のり面では、右岸側の洪水吐と盛土の取付け部で段差が確認された。段差は約 7cm 程度であった(写真-7.25 参照)。下流のり面では3カ所の変状(すべり、崩壊状の亀裂)が発生していた(写真-7.26 参照)。

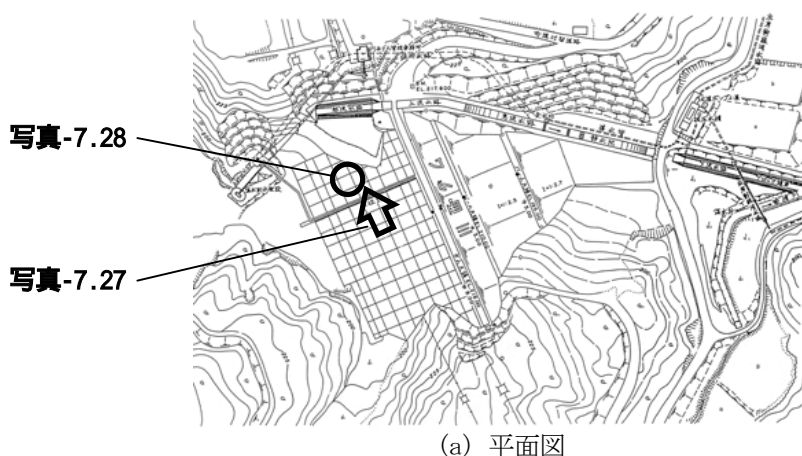
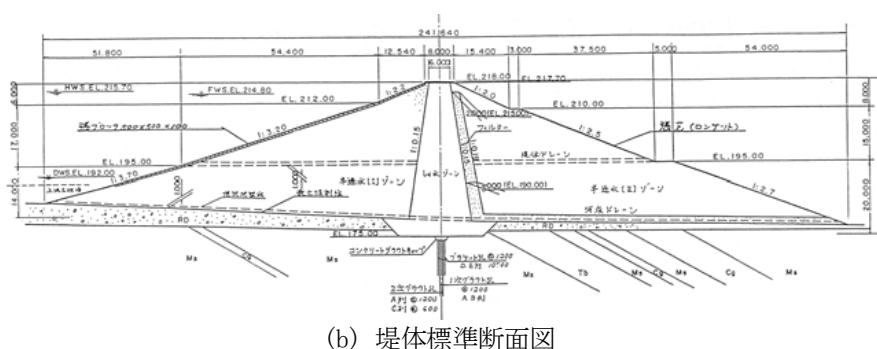
図-7.11 川西ダムの構造 (十日町地域振興局農業振興部提供資料より)

天端舗装面の左右岸部に上下流方向に横断する亀裂が4本発生していた。測定の結果、天端で 31~276mm 沈下しているとのことであるが、基準点が移動している可能性があり、鉛直、水平方向の変位の検証が必要である。

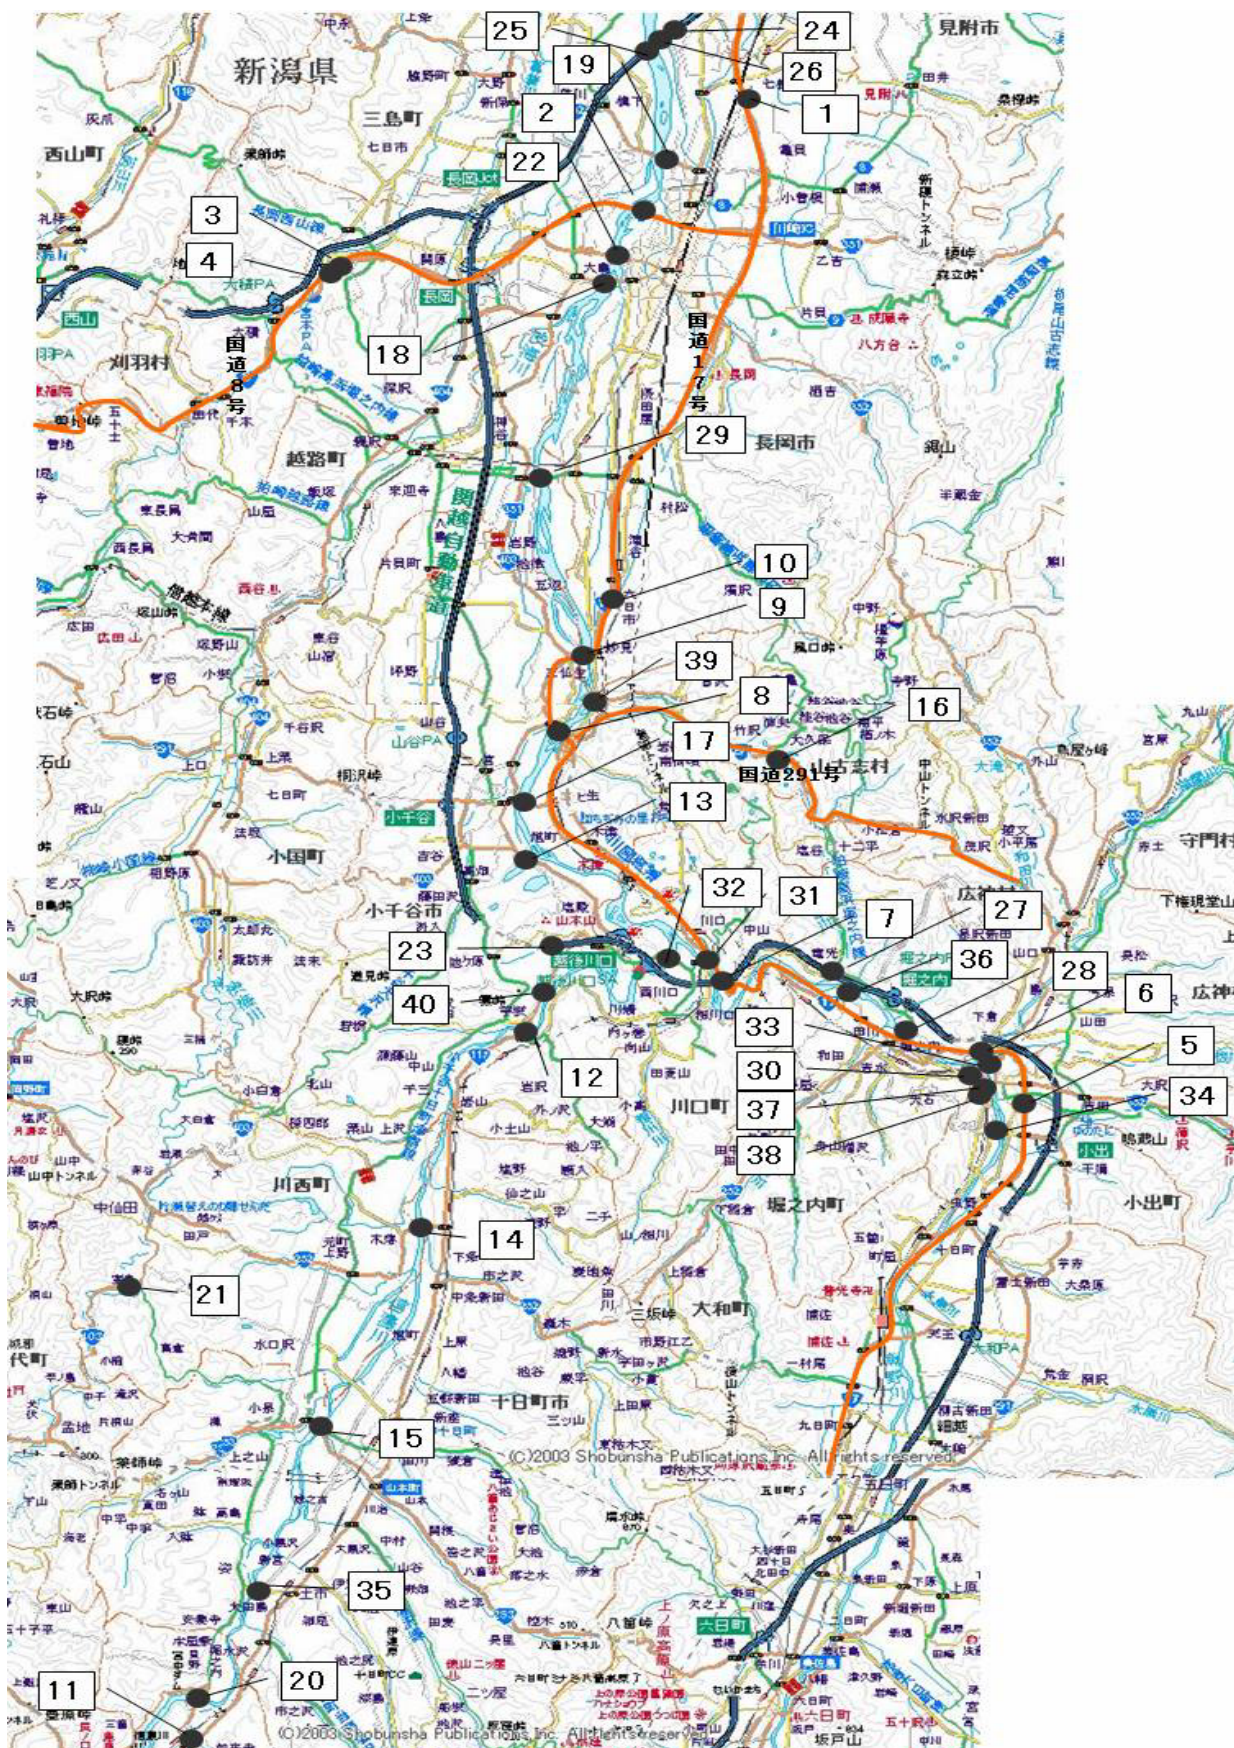
図-8.2.1 調査橋梁一覧

NO	橋梁名	路線	竣工年	橋長(m)	橋梁形式(上部)	橋梁形式(下部)	損傷の概要(注1)
1	新組跨線橋(下り線)	国道8号	1989	170.0	(2径間単純+3径間連続+2径間単純)鋼鉄桁	RC(円形)	橋脚かぶりコンクリート剥落及び水平・せん断ひびわれ・軸方向鉄筋座屈(P5柱頭部段落とし部)、橋脚水平・せん断ひびわれ(P5を除く橋脚)、支承上変位制限ストッパー部変形・破断
2	長岡大橋	国道8号	1970	1078.2	(4+3+3)径間連続鋼箱桁+(3+3)径間連続鋼鉄桁	RC(小判)	支承カバープレート及びサイドブロック変形、主桁ウェブ変形
3	宮本橋	国道8号	1971	40.2	単純鋼鉄桁	両端橋台	橋台背面土沈下、橋台ウイングひびわれ
4	観音橋側道橋	国道8号	2002	29.0	単純PC板桁	両端橋台	橋台背面土沈下、橋台バラベットのひびわれ
5	新佐梨橋	国道17号	1962	83.0	3径間単純鋼鉄桁	RC(小判)	損傷なし
6	堀之内橋	国道17号	1964	218.0	(2+3)径間連続鋼箱桁	RC(小判)	橋台背面土沈下、橋脚水平ひびわれ、支承サイドブロック変形、脱落、支承ピンの水平方向へのずれ、ピンカバー脱落
7	和南津橋	国道17号	1954	189.7	7径間鋼ゲルバー鉄桁	RC(小判)	橋台背面土沈下、橋台バラベットのひびわれ、橋台上主桁破損、添架物破損、橋台上の桁の沈下、ゲルバー部桁間連続プレートボルト脱落(主として腐食による)
8	小千谷大橋	国道17号	1982	584.9	単純鋼鉄桁+(4+3)径間連続鋼箱桁	RC(円形)	橋脚かぶりコンクリート剥落、水平、斜めひびわれ、軸方向鉄筋座屈(P2、柱梁境界部)、橋脚水平・斜めひびわれ(P4、P6、P7上流側)、箱桁下フランジ座屈、支点上垂直補剛材の座屈・破断(P3、固定支承)、可動支承上変位制限ストッパー部およびサイドブロック破損
9	越の大橋	国道17号	1998	519.4	2径間連続鋼箱桁+(3+3+2)径間連続鋼鉄桁	RC(小判) RC水門からの張出	橋台背面土沈下、橋脚に鉛直方向の貫通ひびわれ、支承セットボルト及びサイドブロック破損、支点上垂直補剛材座屈

10	十日町高架橋(上下線)	国道17号	上り 1978 下り 1995	534.8	(4+4)径間連続RC中空床版桁+(3+3)径間連続鋼鉄桁+(6+6)径間連続RC中空床版桁	RC(角柱)	ゴム支承残留変形、アンカーバー変形、対傾構・下横構の変形
11	清津大橋	国道117号	1996	519.0	PC単純鋼鉄桁+多径間連続鋼鉄桁(耐険性鋼材)	RC(小判)	損傷なし
12	魚沼橋	国道117号	1965	205.6	3径間単純鋼鉄桁+ランガー	RC(小判)	橋台背面土沈下、橋台背面路肩崩落、側道橋部と車道橋部の衝突による車道部地覆コンクリート剥落、アンカーボルト若干引き抜け及び音座モルタルわれ(ランガー固定支承部)、ソールプレート割がれ(ランガー可動支承部)
13	山辺橋	国道117号	1987	222.0	単純鋼鉄桁+ローゼ+単純鋼箱桁+単純鋼鉄桁	RC(壁、一層ラーメン(矩形)+耐震壁、二層ラーメン(円柱)、一層ラーメン(円柱))	橋台背面土沈下、かぶりコンクリート剥落・軸方向鉄筋座屈(P1)、ラーメン梁部縦ひびわれ及びラーメン円柱(短柱)斜めひびわれ(P3)、中間梁ひびわれ及びラーメン円柱2基水平・斜めひびわれ(P4)、支承上変位制限ストッパー部破断、深礎杭鉄筋引張破断及び橋台躯体傾斜、側道橋橋座コンクリートの破壊(両橋台)
14	栄橋	国道252号	1964	403.0	多径間RC板桁	RC(小判)	橋台背面土沈下、RC高欄・地覆・親柱破損
15	十日町橋	国道253号	1967	476.3	4径間単純鋼鉄桁+10径間RCゲルバー鉄桁(ゲルバー部剛結)	RC(小判)	橋台背面土沈下、桁下部と橋脚の接触による桁コンクリート破損、橋軸直角方向の変位制限構造(コンクリートブロック)脱落

16	錦鯉橋	国道291号	1990	19.7	プレテンPCスラブ桁	両端橋台	橋台背面土沈下、橋台傾斜、ひびわれ
17	旭橋	国道291号	1959	350.5	14径間単純鋼ゲルバー鉄桁	RC(小判)	橋台背面土沈下、橋脚2基水平ひびわれ
18	長生橋	国道351号	1937	851.7	ゲルバートラス(下路)	RCラーメン	橋台背面土沈下
19	蔵王橋	国道352号	1994	808.0	多連4径間連続箱桁	RC(小判)	損傷なし
20	宮中橋	国道353号	1976	261.7	多連鋼鉄桁	RC(小判)	橋台背面土沈下、沓座モルタル破損及びアンカーボルト露出・引抜け(左岸橋台固定支承部)、中央桁下フランジ変形(右岸橋台)、支承上沓変位制限ストッパー変形
21	室島橋	国道403号	1959	42.0	曲弦トラス	両端橋台	損傷なし
22	大手大橋	国道404号	1985	878.3	多連3径間連続箱桁橋	RC(小判)	橋脚コンクリート剥落
23	塩殿橋	関越自動車道	1981	181.0	鋼単純鉄桁+ 2径間連続上路トラス	RC(壁)	支承の変形、橋脚掛け違い部における水平ひびわれ
24	高見橋	関越自動車道	1978	上り97.2 下り69.0	上り:3径間連続鉄桁 下り:2径間連続鉄桁	RC(円形)	損傷なし
25	信濃川橋	関越自動車道	1975	963.0	鋼連続箱桁	RC(小判)	損傷なし
26	天神高架橋	関越自動車道	1978	278.7	鋼単純鉄桁	RC(壁)	損傷なし
27	芋川橋	関越自動車道	1982	上り271.0 下り295.0	3径間連続PC箱桁	RC(角柱)	下り線橋脚1基斜めひびわれ、桁の衝突による橋台ひびわれ、支承部損傷
28	根小屋橋	県道23号線 (主)柏崎高浜堀之内線	1956	200.0	4径間単純鋼鉄桁	RC(小判)	橋台背面土沈下、橋脚水平ひびわれ、橋台前部ひびわれ、支承上沓変位制限ストッパー部破断(右岸橋台固定支承部)
29	越路橋	県道23号線 (主)柏崎高浜堀之内線	1998	596.0	7径間連続鋼箱桁	RC(壁)	橋台背面土沈下、橋脚水平ひびわれ

30	小出橋	県道47号 (主)小出停車場線	1975	270.6	多連単純鉄桁	鋼製(円形)	損傷なし
31	川口橋	県道71号 (主)小千谷川口大和線	1954	211.0	9径間RCゲルバー桁	RCラーメン(円形)	橋台背面土沈下、左岸側橋脚1基柱頭部付近水平ひびわれ、右岸側橋脚柱部(下流側)及び柱頭部(上流側)水平ひびわれ、桁側面のコンクリート剥離
32	西倉橋	県道83号 (主)川口塩殿線	1974	310.0	(3+3)径間連続鋼鉄桁	RC(小判)	橋台背面土沈下、桁間ジョイント部段差(最大45mm)、支承ローラー抜け出し・ボルト破断、支点上垂直補剛材座屈
33	四日町橋	県道458号 (一)下倉小出線	1985	139.4	鋼連続鉄桁	RC(小判)	損傷なし
34	青島大橋	県道232号 (主)浦佐小出線	1989	222.2	鋼連続鉄桁	RC(小判)	損傷なし
35	姿大橋	県道285号 (一)姿土市停車場線	1967	183.7	4径間単純鋼鉄桁	RC(円形)	損傷なし
36	宇賀地橋	県道333号 (一)中山電光堀之内線	1990	236.6	(3+2)径間連続鋼鉄桁	RC(小判)	橋台背面土沈下、右岸側橋台ウイング部ひびわれ、左岸側橋台パラベット基部コンクリート剥落、支承上沓変位制限ストッパー部破断(右岸側橋台可動支承部)、支承上沓変位制限ストッパー部変形(左岸側橋台可動支承部上流側)
37	新柳生橋	県道532号 (一)五箇小出線	1984	215.8	鋼連続鉄桁	RC(小判)	損傷なし
38	青島跨線橋	県道532号 (一)五箇小出線	1984	81.4	鋼単純鉄桁	RC(小判)	損傷なし
39	浦橋橋(旧橋)	県道589号(旧道) (一)小千谷長岡線	不明	不明	RCラーメン	RCラーメン(3柱2層)	橋脚せん断ひびわれ
40	川井大橋	小千谷市道	1994	307.0	4径間連続鋼箱桁	RC(円形)	橋台背面土沈下、落橋防止装置と取り付けウェブ座屈

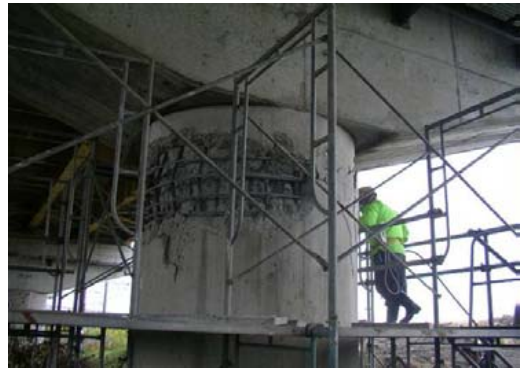
地震により、下り線（柏崎方面）のP5橋脚の軸方向鉄筋(D32)の段落し位置でかぶりコンクリートの剥落、軸方向鉄筋のはらみだし、帯鉄筋(D16、150mm間隔で配筋)の重ね継手のはずれが生じた（写真-8.2.3、写真-8.2.4）。また、P6橋脚でも斜めひびわれとかぶりコンクリートのうきが確認された。その他の橋脚では、橋脚柱上部に水平及び斜めひびわれが生じていた。さらに下り線A2橋台上におけるBP支承5基の移動制限ストッパー部に破損が確認された。特に両外桁のストッパーの変形が著しく、一部破断も確認された。

写真-8.2.3 P5橋脚の断面損傷状況

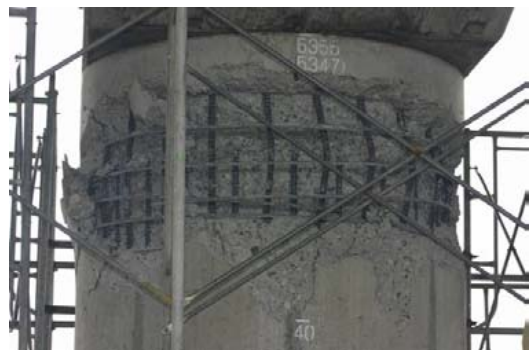
写真-8.2.4 P5橋脚の断面損傷状況（拡大）

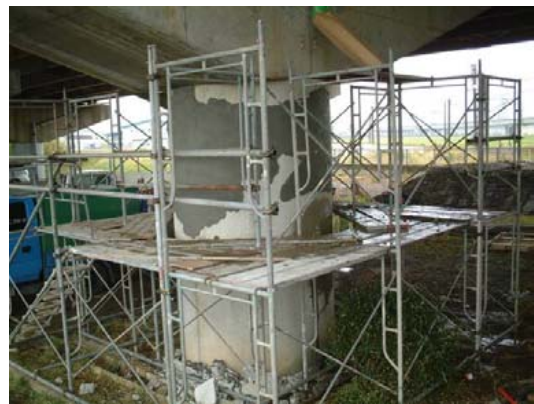
写真-8.2.5 モルタルによる断面修復後の状況（P5橋脚、この後に炭素繊維シート巻立て）

橋脚については、地震後10月26日から断面修復、炭素繊維シート巻立て（P5及びP6橋脚）ならびにひびわれへの樹脂注入（P5、P6橋脚以外）による応急復旧が行われた（写真-8.2.5、写真-8.2.6）。

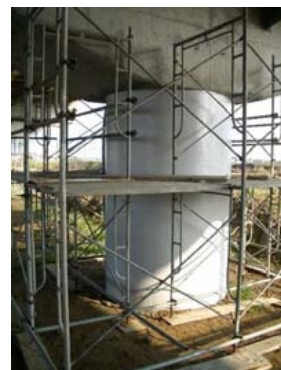
写真-8.2.6 炭素繊維シート巻立てによる応急復旧状況（P6橋脚）

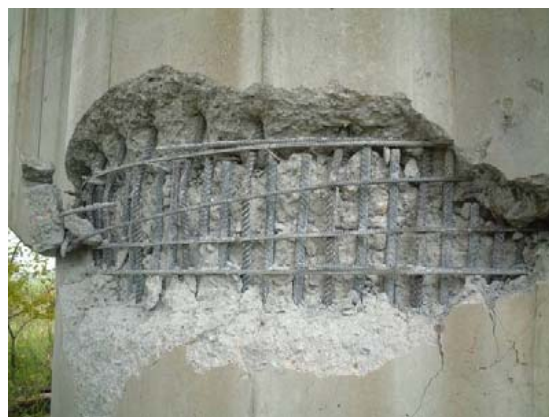
国道17号小千谷大橋は、1982年に竣工した信濃川を渡河する橋梁である（写真-8.2.7）。上部構造は、起点側（右岸側）から4径間と3径間の連続鋼箱桁、下部構造は円形RC橋脚、支承部はピン・ローラー支承である。なお、右岸側には側径間が1径間あり全8径間となる。このうち、4径間連続桁の固定部にあたるP2橋脚の柱部と横梁部の境界付近において、かぶりコンクリートの剥落、軸方向鉄筋のはらみだし、帯鉄筋の重ね継手のはずれ、斜めひびわれが生じた（写真-8.2.8～写真-8.2.10）。可動支承のみを有する橋脚のうち、P4、P6及びP7橋脚の上流方向に水平及び斜めひびわれが生じた（写真-8.2.11）。この他に、支承部の移動制限ストッパー部やサイドブロック等の損傷（写真-8.2.12、写真-8.2.13）、3径間連続桁固定支承部の箱桁下フランジの変形、支承上補剛構造の局部座屈・亀裂が生じた（写真-8.2.14、写真-8.2.15）。10月26日から、P2橋脚では断面修復ならびに炭素繊維シート巻立てによる応急復旧が行われた（写真-8.2.16）。

写真-8.2.9 P2橋脚の損傷状況（拡大：P1側）

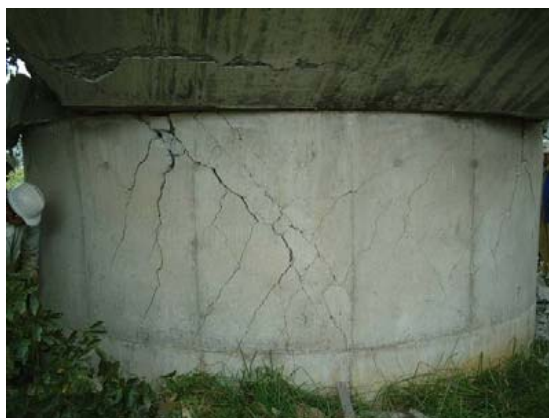
写真-8.2.10 P2橋脚の損傷状況（拡大：上流側）

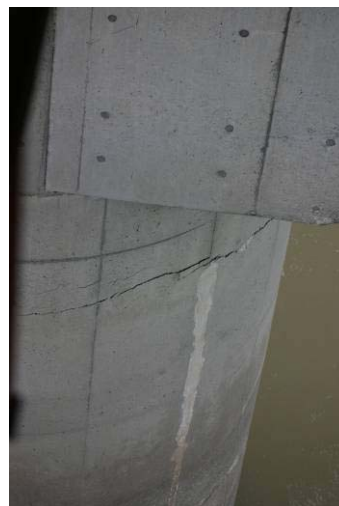
写真-8.2.11 橋脚に生じたひびわれ(P6橋脚)

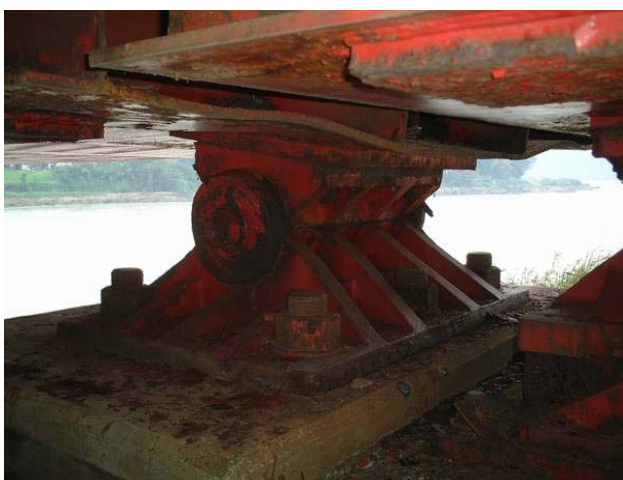
写真-8.2.14 箱桁下フランジの変形(P5橋脚上)

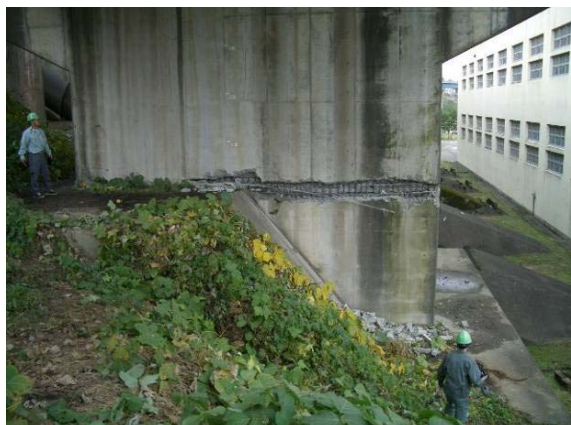
ローゼ桁固定側（単純桁側は可動）のP1橋脚において、かぶりコンクリートの剥落、軸方向鉄筋のはらみだし、帯鉄筋の重ね継手のはずれが生じた（写真-8.2.18）。損傷の程度はA1橋台側の面の方が大きく、P2側はかぶりコンクリートが剥離している状態であった（写真-8.2.19）。これらの損傷位置は、壁式橋脚の山側半分ほどの基部にあたり、断面の剛性が急変しているところである。また、この橋脚のフーチング下面では深礎杭の頭部が露出していたが、これは周辺の斜面や擁壁部が沈下したためと考えられる。ローゼ桁可動側のP2橋脚についても基礎周辺は同様な状況であったが、橋脚自体に損傷は見られなかった（写真-8.2.20）。

写真-8.2.18 P1橋脚の損傷(A1橋台側、かぶりコンクリートの剥落、軸方向鉄筋のはらみだし、帯鉄筋の重ね継手のはずれ)

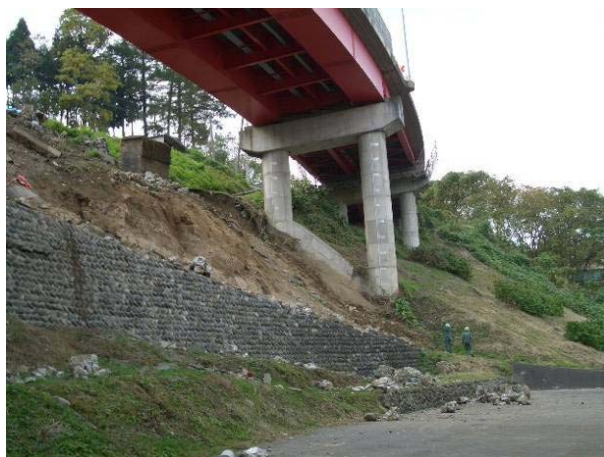
P3橋脚（写真-8.2.21）では、山側の柱部の上部に位置する梁部に縦ひびわれが生じた。このひびわれは、この柱の谷側からかぶりコンクリートの厚さ分内側の位置付近を起点に上方に延びており、梁上端付近で山側に曲がるように生じていた（写真-8.2.22）。さらに、山側の短柱では柱の中間付近に斜面に沿う方向にせん断ひびわれが生じていた（写真-8.2.23）。また、斜面に沿って設置されている中間梁についても、山側の柱基部付近から谷方向にひびわれが生じていた。谷側では深礎杭の頭部が露出していた。

写真-8.2.21 P3橋脚 (P2橋脚側)

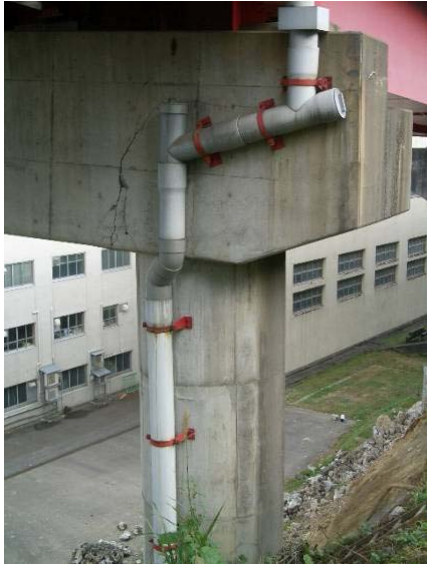
写真-8.2.22 P3橋脚梁部のひびわれ

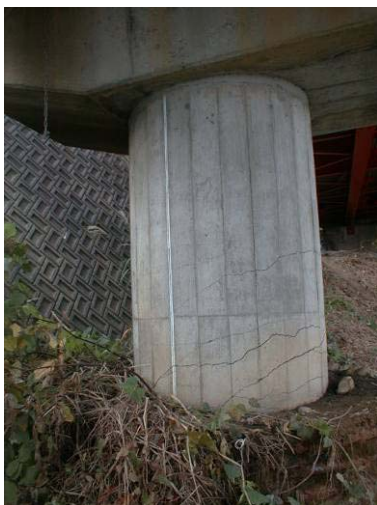
P4橋脚では、山側の短柱の基部付近から柱高さの半分程度にわたり水平および斜めひびわれが生じており、深礎杭の頭部が露出していた（写真-8.2.24）。さらに、谷側の長柱では、柱基部付近で水平ひびわれが発

写真-8.2.24 P4橋脚（短柱側）の水平・斜めひびわれ

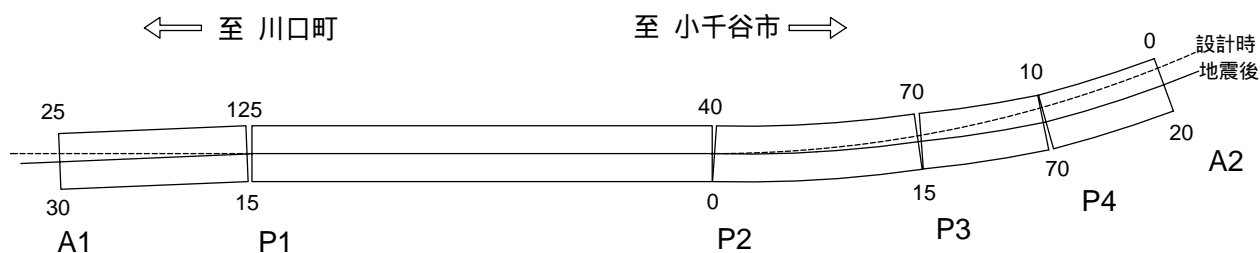
図-8.2.5 山野辺橋における伸縮装置の遊間量(mm)と橋梁線形の推定イメージ
(P1～P2間の線形を不動と仮定した場合)

各ジョイント部における山側と谷側の遊間量を計測し、道路線形の設計時に対する地震後の状態を推定した（図-8.2.5）。P1、P2、P3橋脚部では、山側の遊間量は谷側に比べ大きく、P4、A2ではその逆となっていた。この傾向は、各可動支承の移動状況と整合していた。このことから、ローゼ桁（P1～P2間）の線形を不動と仮定した場合、設計に比べ全体的に谷側に道路線形が振れていることになる。

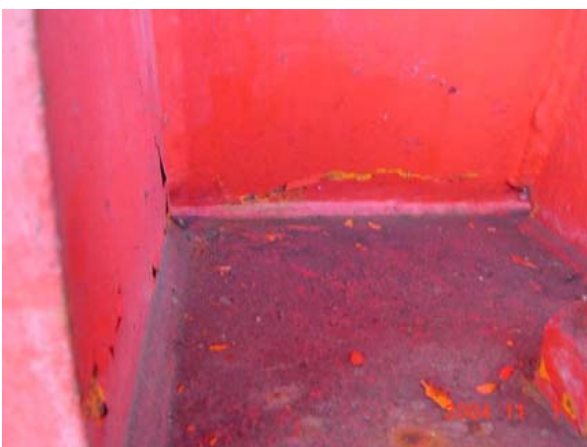
堀之内橋では、P1橋脚の固定支承においてサイドブロックの変形・脱落及び支承ピンの橋軸直角方向へのずれ、ピンカバーの脱落が見られ、支点上の桁ウェブ面にはらみが生じた(写真-8.2.32)。また、P2橋脚の高さ方向中心部と、地表面付近に水平ひびわれが生じた(写真-8.2.33)。

写真-8.2.32 支点上の桁ウェブ面のはらみ (堀之内橋)

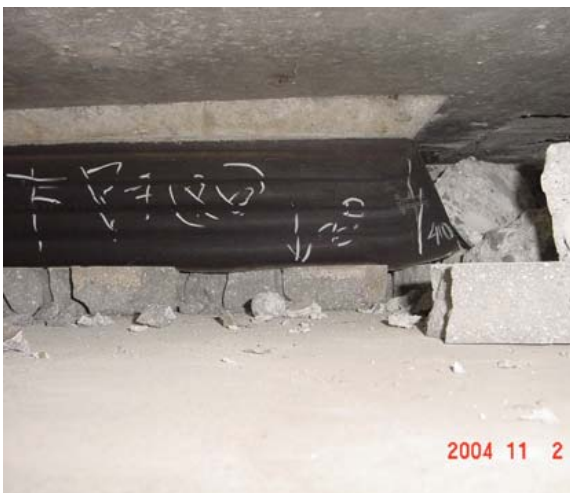
十日町高架橋では、中空床版桁の支承アンカーバーの損傷及びゴム支承の残留変形がA1～P12の間で見られた (写真-8.2.39)。また、P12からP18の連続鉄桁部における対傾構・下横構の変形 (写真-8.2.40) や、床版下面のコンクリートの剥離、主桁ウェブ突合せ溶接部塗膜剥離が生じた。A1～P12の間の橋脚基部では、液状化による噴砂及び地割れが確認された。

写真-8.2.39 ゴム支承の変形(十日町高架橋)

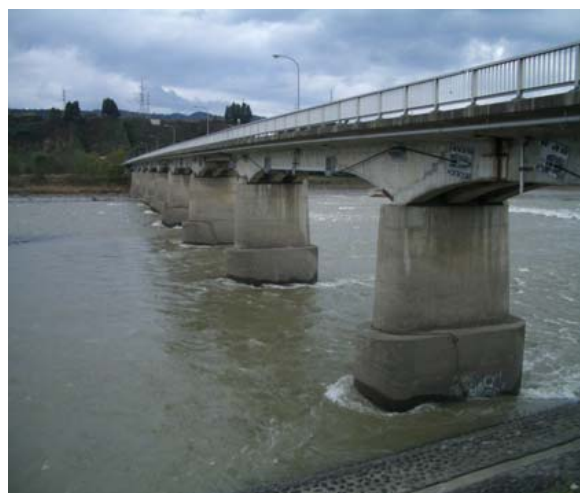
写真-8.2.43 橋軸直角方向の変位制限構造のはずれ(十日町橋)

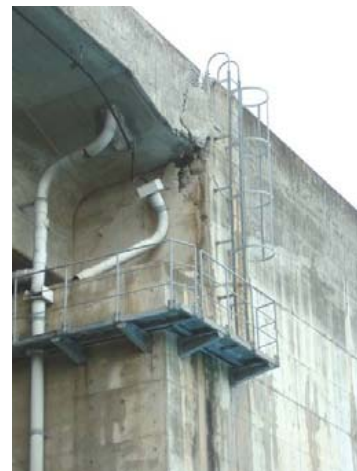
芋川橋では、下り線の固定支承を有する橋脚1基で橋軸直角方向の面にせん断ひびわれが生じた (写真-8.2.49)。また、桁衝突により高欄および橋台が損傷した (写真-8.2.50)。なお、この他に、本橋では支承部の破損が報告されている。

写真-8.2.50 桁衝突による高欄および橋台の損傷（芋川橋）

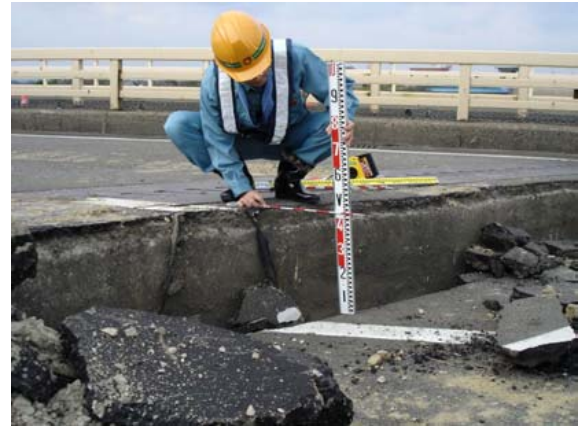
図-8.3.11に盛土の標準断面と主な被害状況を示す。また、写真-8.3.2に取付盛土と橋梁部との段差の様子を示す。盛土と橋梁との段差は約40cmであった。見附橋の橋台は50～70mm程度河川側に変位しており、この影響で橋台背面の裏込め土が盛土部よりも大きく沈下したものと考えられる。

写真-8.3.2 取付盛土と橋梁部との段差（国道8号）

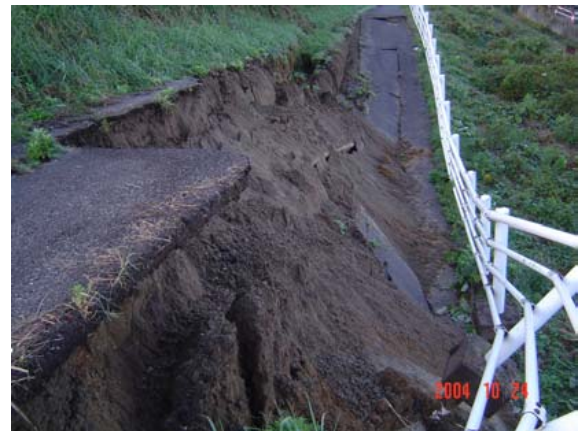
写真-8.3.3、図-8.3.12に、長岡側上り線のり面崩壊状況と、この箇所の断面図をそれぞれ示す。図-8.3.12に示したボーリングデータから、盛土直下には緩い砂質土層が分布しており、地震動によりこの層が液状化したことが、盛土のり面に大きな変形を引き起こした原因であると考えられる。

写真-8.3.3 のり面の崩壊状況（国道8号）

応急復旧としては、盛土のり面の崩壊の拡大防止を図るために、崩壊末端と本線部分の盛土のり尻に大型

土のうを設置し、さらに、崩壊頭部にブルーシートを敷設し、雨水の浸透防止が図られた。本格復旧としては、盛土のり面直下を改良幅5m、改良深さ9m、改良率35%で深層混合処理工法により強化復旧することが検討された。

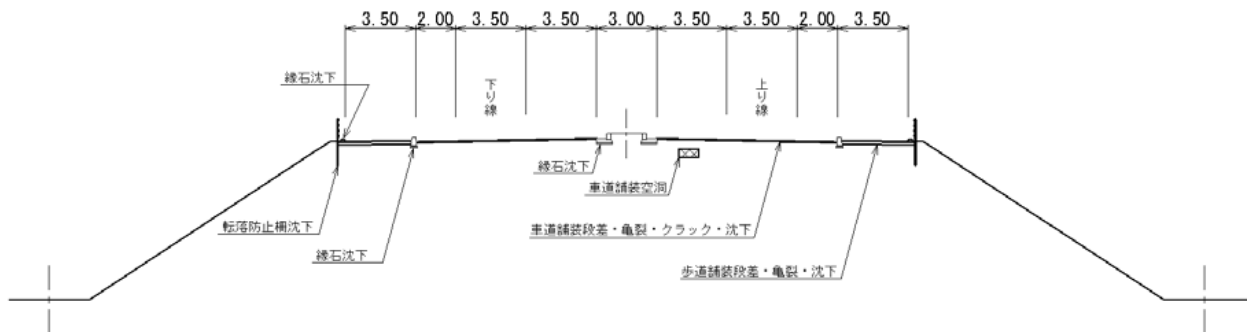
図-8.3.11 盛土標準断面と被害状況（国道8号）

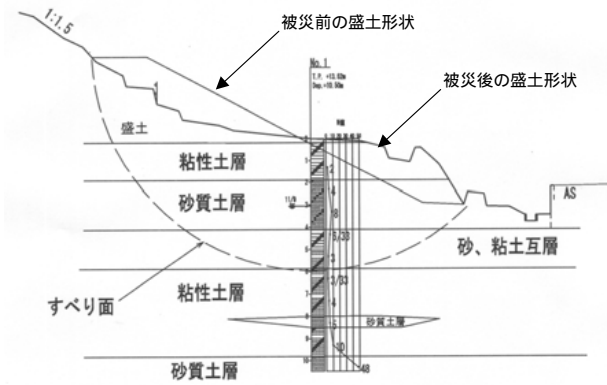
図-8.3.12 のり面崩壊箇所断面図と地盤柱状図 (国道8号)

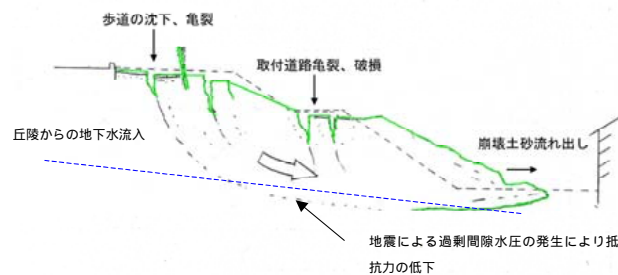
写真-8.3.4および写真-8.3.5に、のり面の崩壊状況および歩道部に生じた段差の様子をそれぞれ示す。盛土の被災としては、上り線の盛土のり面が下方の民地側に大きく変位し、歩道部分が60cm程度沈下した。これに伴い道路面にも全体に亀裂、沈下が多く生じた。図-8.3.13に、盛土のり面崩壊箇所の模式断面図を示す。盛土のり面の崩壊が生じた箇所は丘陵との境界部にあたり、地下水位が流入しやすい部分であることから、地震前までの雨により盛土内に雨水が浸入していたことが、被害を拡大した原因と考えられる。

図-8.3.13 盛土のり面崩壊箇所の模式断面図 (国道8号)

応急復旧としては、盛土崩壊の拡大を防ぐことを目的に、大型土のうのり尻に設置された。本復旧に当たっては、盛土のり面直下地盤を締め改良(グラベルコンパクションパイル工法)により強化することが検討された。

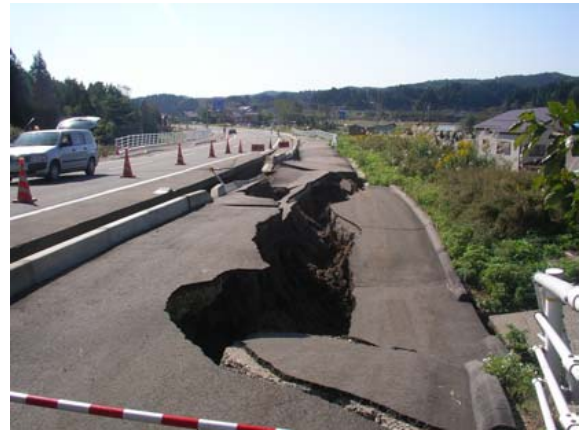
写真-8.3.4 被災した盛土の状況 (国道8号)

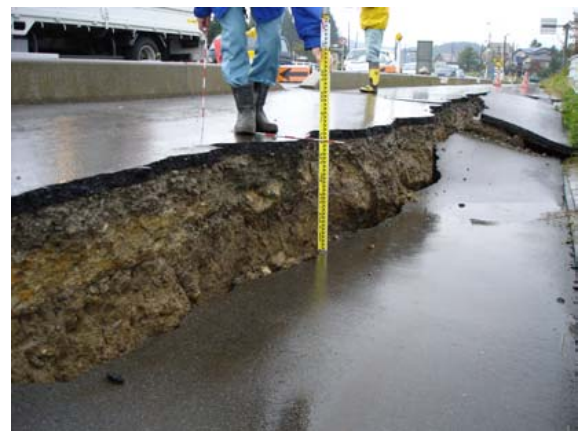
写真-8.3.5 歩道部の沈下の状況 (国道8号)

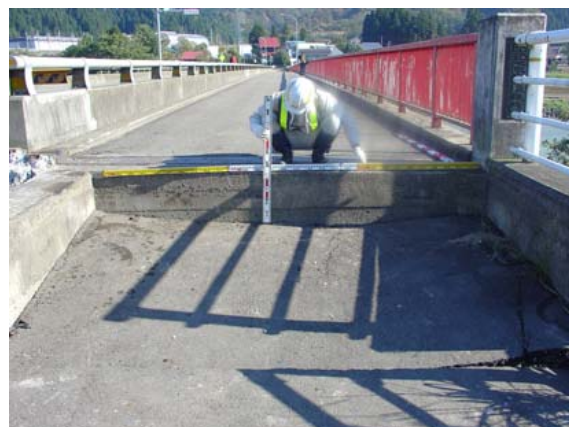
写真-8.3.6に和南津橋右岸側の橋梁取付部の段差の様子を、図-8.3.14に取付盛土の被災箇所の断面図をそれぞれ示す。和南津橋の新潟側取付部では、盛土高約9m、のり勾配1:1.5の盛土が全体的に沈下するとともに、拡幅で腹付けされた上り線側の路肩や下り線側歩道部が、旧盛土線に沿ってすべるように沈下し、盛土のり肩からのり尻にかけて大きく変形した。この沈下により、両路肩付近には開口亀裂(最大20cm)、段差

(最大40cm)が発生した。盛土のり尻部ではブロック積・ブロック張の目地・ブロック間の開きや石積擁壁が崩壊した。図-8.3.14に示したボーリング調査の結果から、旧盛土と腹付け盛土の境界部に腐食物を含むシルト層が分布し、腹付け盛土のほうが旧盛土に対してN値が相対的に低いことがわかる。したがって、被災の原因としては、旧盛土と拡幅盛土の強度の違いにより、腹付け盛土が旧盛土との境界に沿って変位したものと考えられる。

写真-8.3.6 橋梁取付部の段差状況 (国道17号)

復旧方針として、橋梁取付部については、盛土全体の沈下については、沈下したものの特に地すべり的な滑動ではないことから、盛土嵩上げで対処することが検討された。ただし、路肩及び表層のり面の滑落については、過去の拡幅工事で腹付された盛土が地震により揺すられて旧盛土線に沿ってすべるように沈下したものであるため、この腹付け部分を一時撤去、段切り後に腹付け・転圧により盛土の強度を上げるとともに、のり面は鋼製のり枠で補強することが検討された。切盛区間では、亀裂の発生が著しい車道中心から下り線側について路床入れ替えを行い、舗装は全層打ち換えすることが検討された。

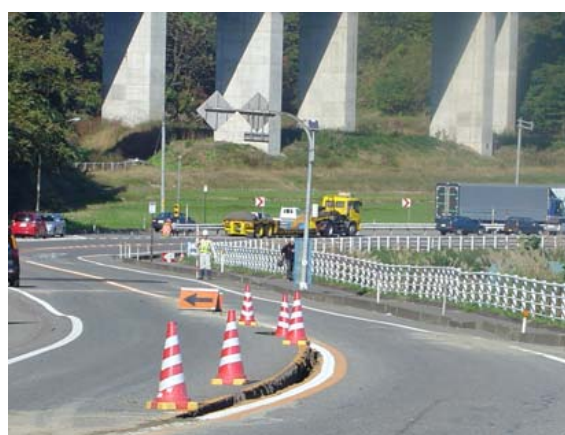
写真-8.3.7に片切片盛区間に生じた路面段差の状況を示す。257.7KP付近から新潟側については片切片盛の構造であり、路面・路床の亀裂・段差、縦排水溝の破損・変形、盛土のり尻水路の変位、横断函渠の破損などが生じた。同区間の被災は、地山に腹付けされた盛土が地山に沿って変位したものと考えられる。

写真-8.3.7 片切片盛部の路面変状 (国道17号)

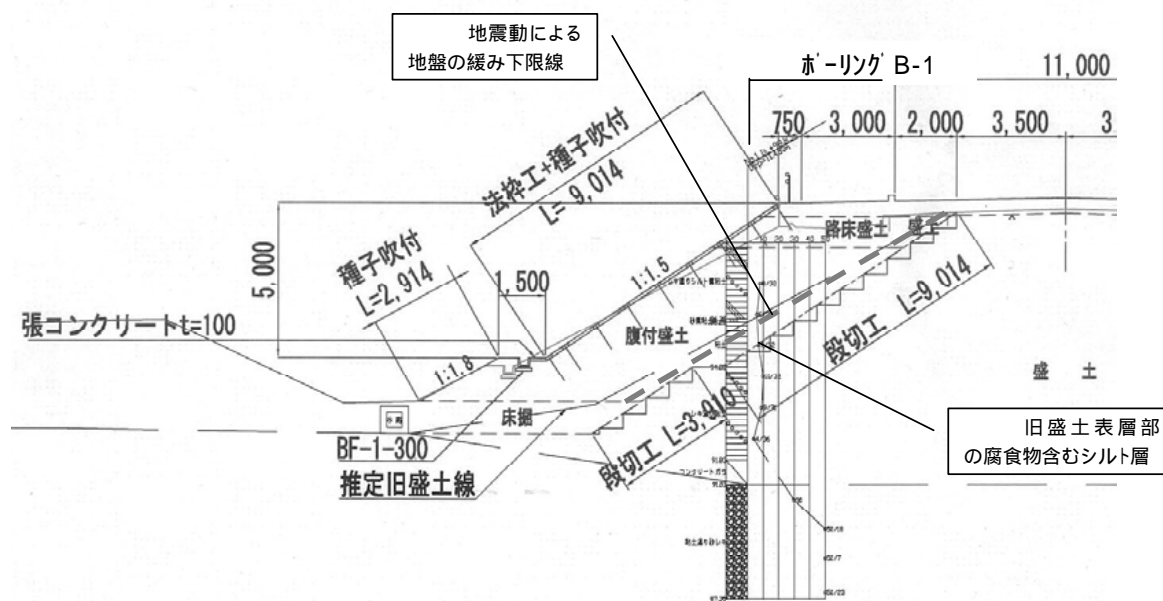
図-8.3.14 取付盛土の被災箇所断面図およびボーリング柱状図 (国道17号)

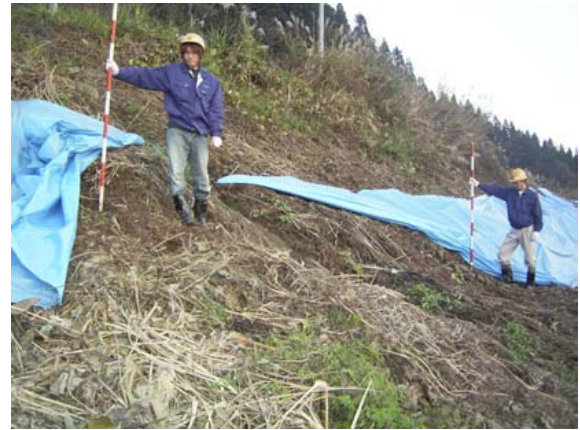
図-8.3.15に被災区間のうちkp261～kp261.480区間の平面図を示す。また、写真-8.3.8および写真-8.3.9にkp261.2～261.4付近の盛土のり面の変状および路面の変状の状況を示す。盛土の被災箇所の背後は沢地形となっており、盛土内に水が進入していた可能性が考えられる。

写真-8.3.8 盛土のり面の変状（国道17号）

本復旧に際しては、盛土表層部がすべりにより沈下しているため、すべり部分を撤去し、再転圧しながら腹付け盛土を行い復旧するとともに、のり面は鋼製の軽量のり枠で補強することが検討された（図-8.3.16）。なお、隣接するブロック積み擁壁の被災箇所では、ジオテキスタイル補強盛土の採用が、グラウンドアンカーの被災箇所の復旧に際しては、抜けたアンカーの下方に吹付のり枠を追加し、代替のアンカーを設置することが検討された。

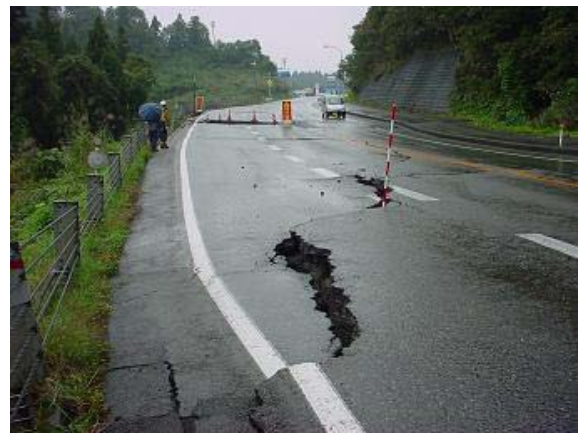
写真-8.3.9 路面の変状（国道17号）

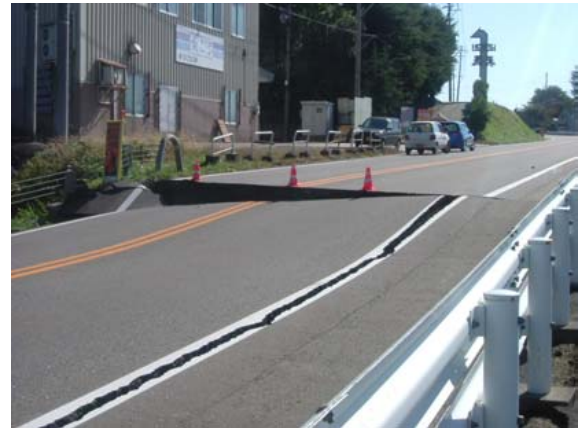
一般国道17号263k206～263k427の信濃川の支流石田川が形成した沢を埋めるように築造された、延長221mの盛土区間が被災した。図-8.3.17に被災箇所の平面図および断面図を示す。主な被害としては、写真-8.3.10、写真-8.3.11に示すように路面の沈下及び路肩の滑落、沈下に伴う舗装の亀裂・段差である。また、道路左側のブロック積擁壁では、背面側（石田川上流側）への沈下と亀裂が生じている。

写真-8.3.10 盛土の沈下に伴う路面段差の状況（国道17号）

路面の沈下は0.5～1m程度であり、沈下に伴い道路直交方向に数十cm程度の段差が発生した。最も沈下した位置は盛土高が最も高い石田川の沢筋と概ね一致している。アーチカルバート自体には顕著な変状は認められなかった。路肩の崩壊は、盛土の平均勾配が急である道路右側（石田川上流側）で発生しており、盛土高の高い道路起点側で大きくなっており、路肩を含めた幅2m程度が0.3～1.0m程度崩壊した。

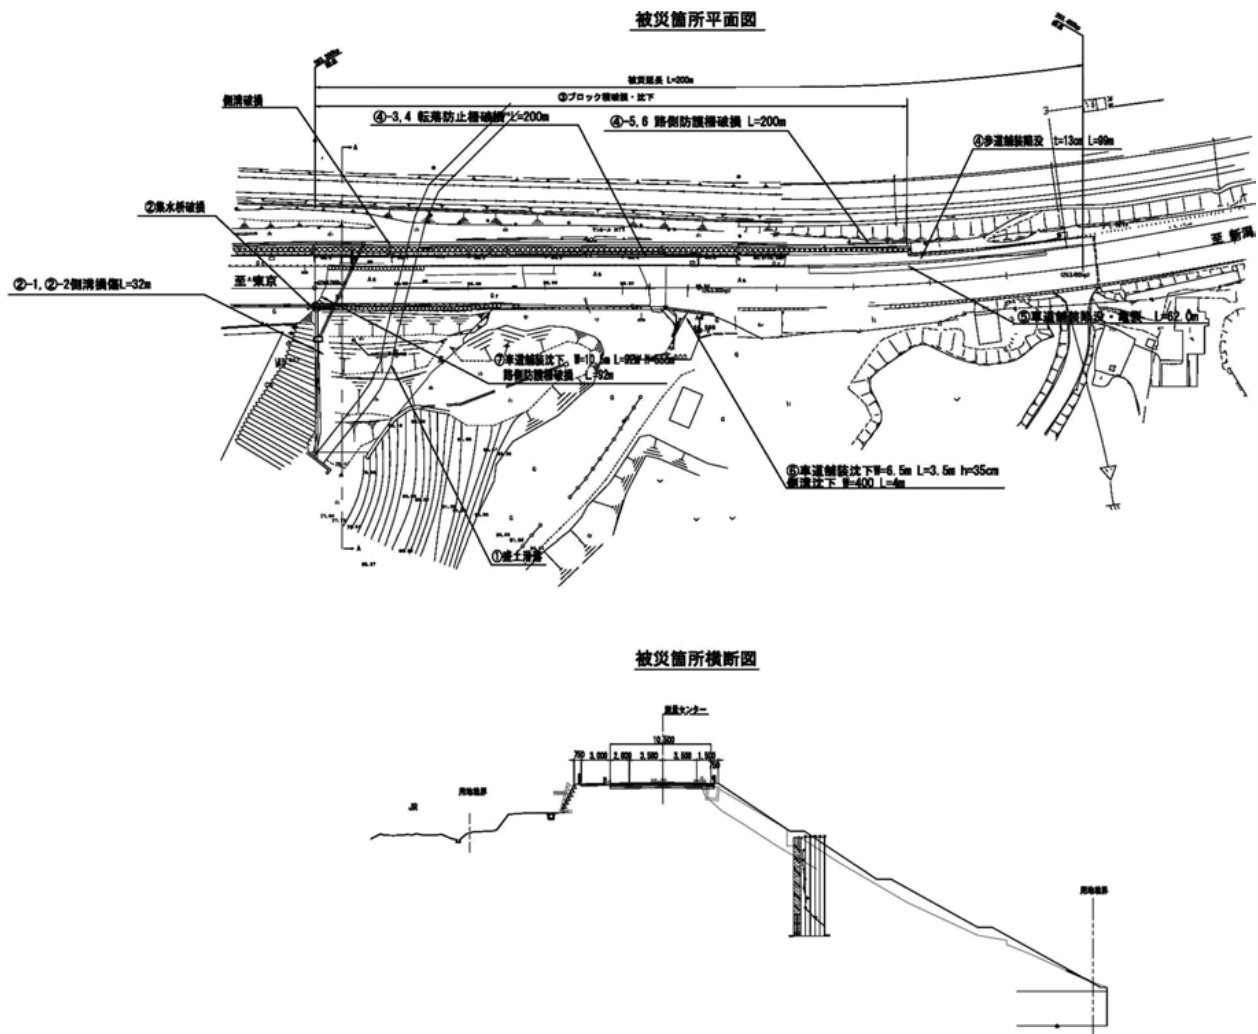
盛土は最大高さ20m程度の高盛土であり、道路右側（石田川上流側）の盛土勾配は1:1.5～1:1.8程度である。一方、道路左側（石田川下流側）には、ブロック積擁壁の下に路面より3～4m程度低い位置をJR上越線が並走している。このJR線の盛土が幅広な小段的な形状となっていることから、盛土全体の平均勾配として考えた場合は道路左側に比べて道路右側の勾配が急勾

図-8.3.17 川口町大字相川字石田南平の平面、断面図（国道17号）

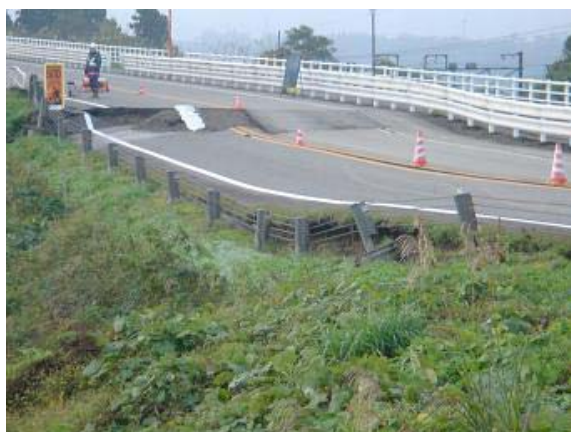
写真-8.3.11 石田川上流側盛土のり面の変状（国道17号）

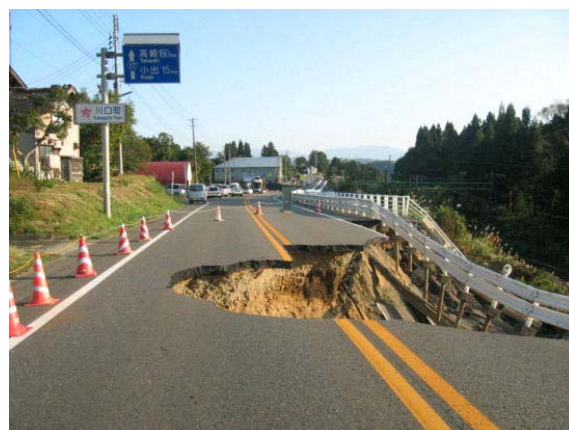
崩壊面内に古い吹き付けモルタル面が確認されたことから、1車線＋歩道部については盛土により拡幅拡幅工事が行われていたものと考えられる。したがって、崩壊箇所は明らかに沢地形であることから、台風23号による降雨により斜面および盛土内の水位が高い状態にあり、地震動により間隙水圧が上昇することにより、盛土部が崩壊したものと考えられる。また、併走するJR上越線の盛土のり先では噴砂のような現象も確認されたことから、盛土のり先付近の地盤の液状化も崩壊に關与していた可能性も考えられる。

写真-8.3.13 崩壊した道路（国道17号）

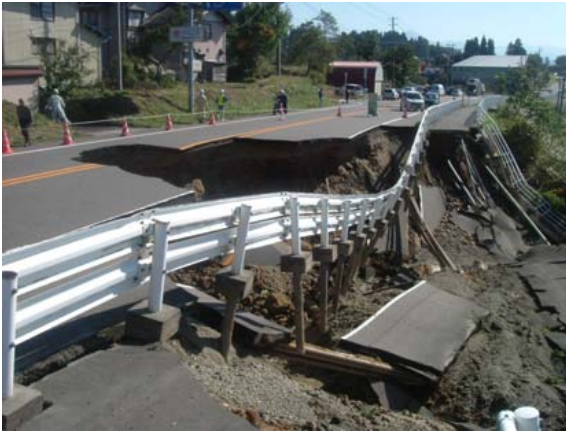
写真-8.3.14 崩壊した道路（国道17号）

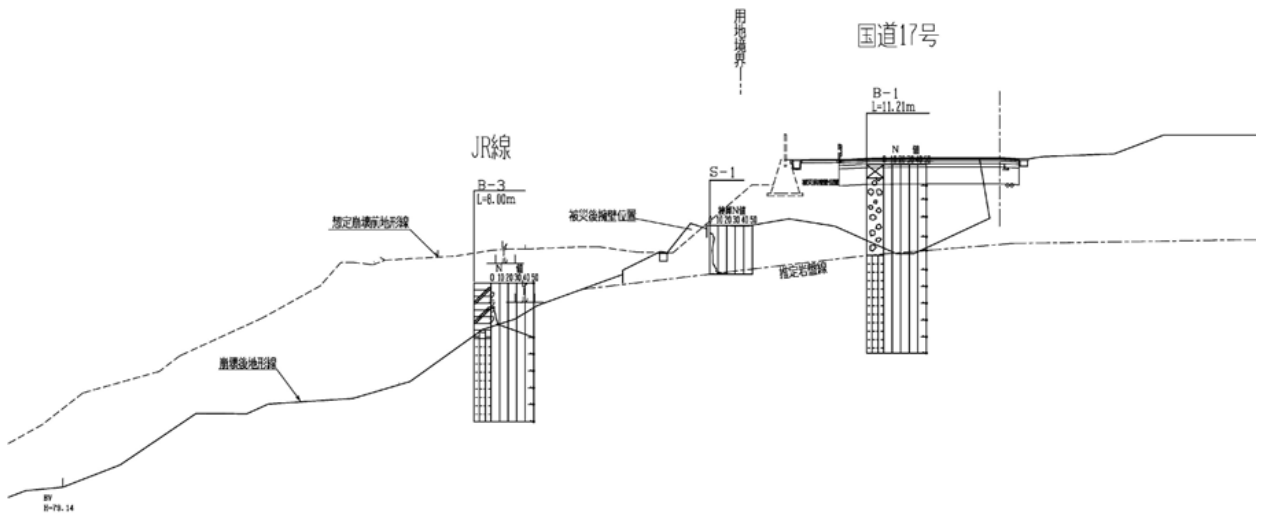
図-8.3.18 被災箇所断面図（国道17号）

る。被災区間の崩落面（滑落崖）には、段丘礫層が露出し、崩壊地の側壁には基盤岩（砂岩・シルト岩互層）が約25°の流れ盤として露出していた。

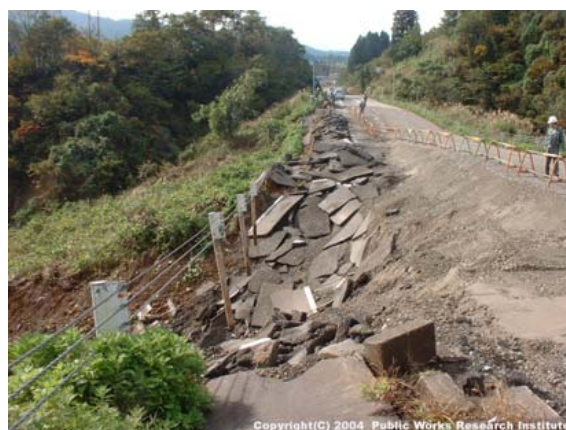
図-8.3.20の左側の尾根部を挟んで隣接する片切片盛土間では片盛部が車線全部を含む形ですべり崩壊し

た。図-8.3.22に崩壊した片盛り区間の断面図を示す。崩壊土は隣接する水田を数十m遠方まで覆っており、また、のり尻に隣接する水田には明確な液状化の痕跡が見られていないことから、盛土内の含水比が高かったことが被害の原因と考えられる。山側には明確な沢地形は見られなかったが、斜面から表面水が流れているのが確認されたことから、山側からの地下水が盛土内へ供給されていた可能性がある。

写真-8.3.17 盛土のり面の崩壊状況 (国道117号)

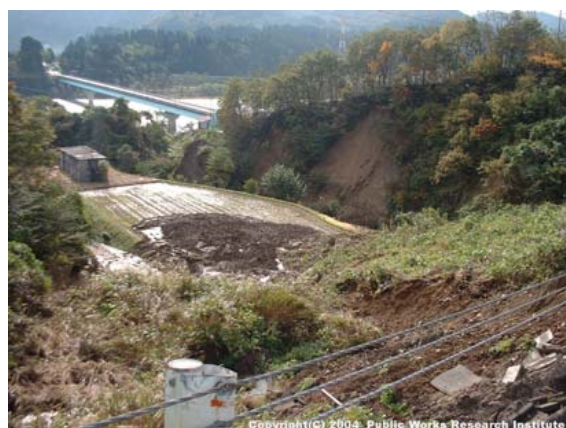
写真-8.3.18 崩壊土先端部の状況 (国道117号)

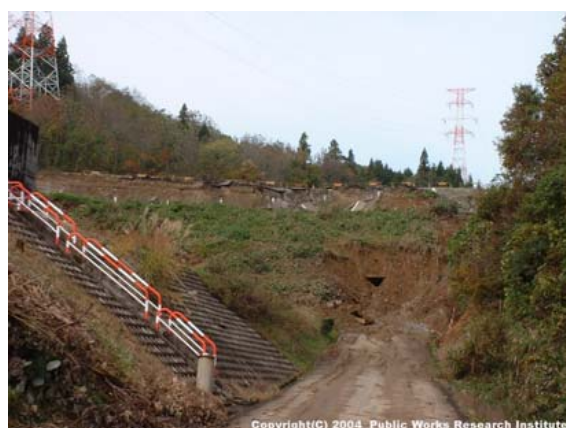
写真-8.3.19 崩壊土によるアンダーパス道路の閉塞

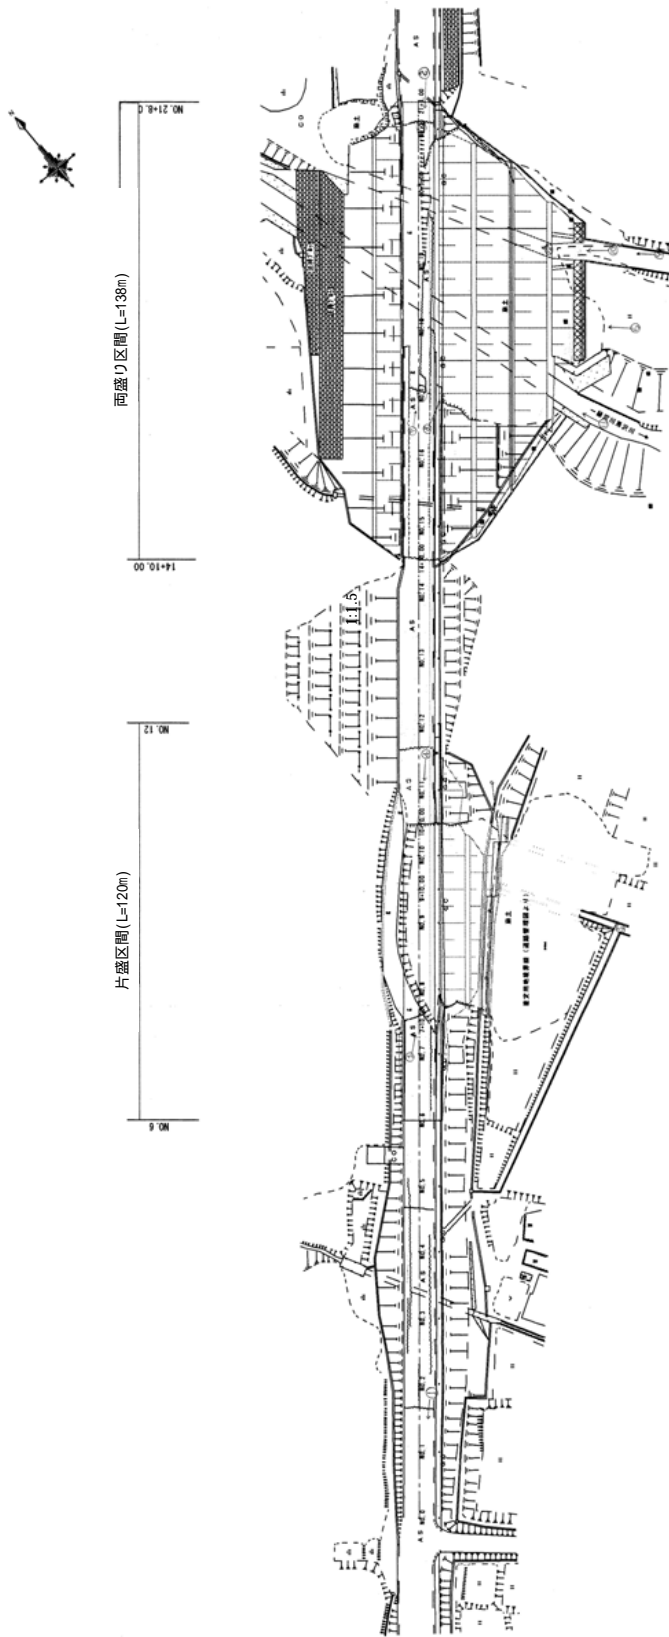
図-8.3.20 小千谷市細島の崩壊盛土周辺の平面図（国道117号）

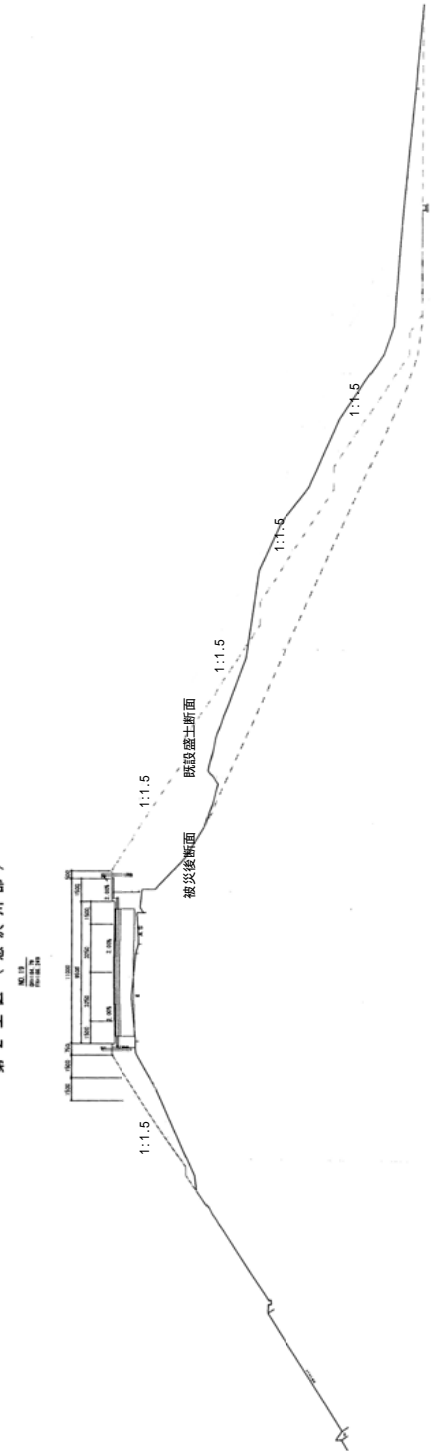
図-8.3.21 崩壊した盛土の断面図（両盛り区間）（国道117号）

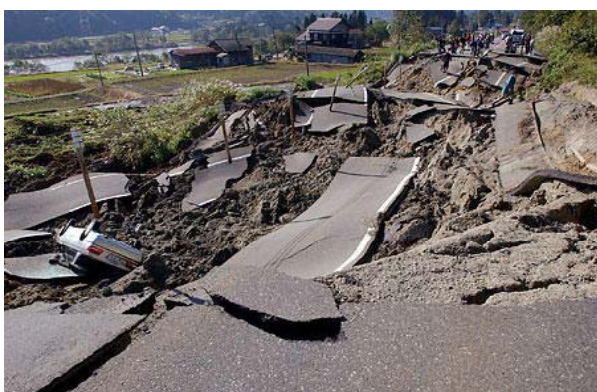
写真-8.3.20 片切片盛土のり面の崩壊状況（国道117号）

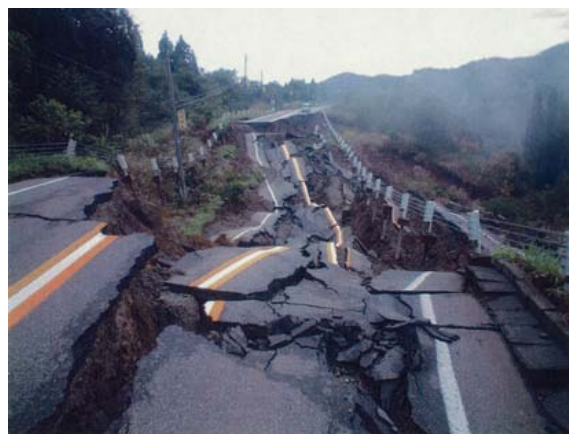
写真-8.3.23 盛土の崩壊状況（国道351号）

の平面図を、図-8.3.24に断面図を示す。また、盛土崩壊の状況を写真-8.3.23に示す。崩壊した盛土は盛土高が約15mであり、盛土区間の前後は切土区間になっている。崩壊した盛土周辺は緩い沢地形となっており、地山からの水の供給により盛土内の地下水位が高かったことが考えられる。

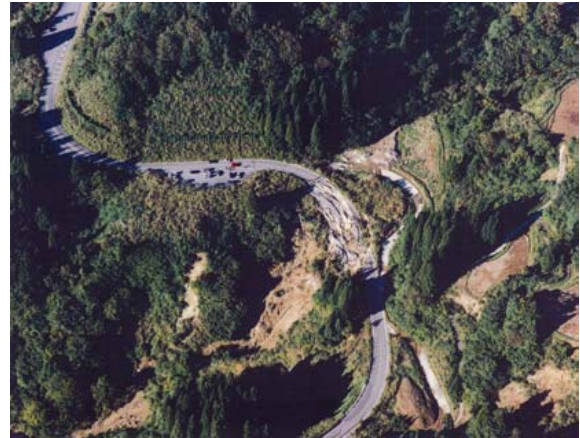
写真-8.3.24右上の山側に屈曲した道路は、沢地形に沿って作られた旧道である。旧道は無被害であった一方で、線形改良のために比較的最近に沢部を埋めた盛土が下部斜面上を大きく流動崩壊した。被災状況から、地震時に盛土中に地下水が進入し盛土内の含水比が高い状態にあったことが考えられる。なお、写真-8.3.25に示した補強土盛土の崩壊は、過去に降雨により崩壊した箇所を補強土盛土により強化復旧した箇所が、周囲の盛土の崩壊に引きずられて部分崩壊したものである。

写真-8.3.24 盛土崩壊箇所周辺の航空写真
(国道290号)

応急対策として旧道を利用した交互通行により交通解放されていた。

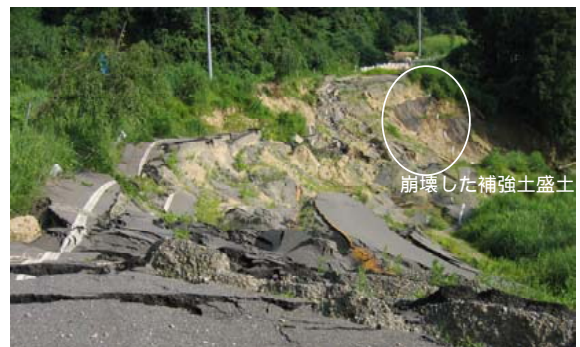
写真-8.3.25 盛土の崩壊状況 (国道290号)

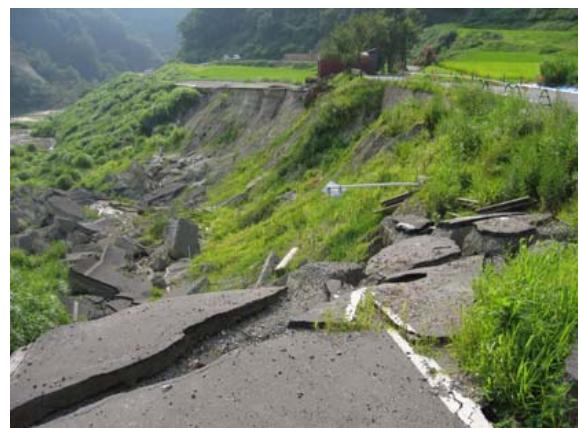
写真-8.3.28 盛土の崩壊状況（小国町法末）

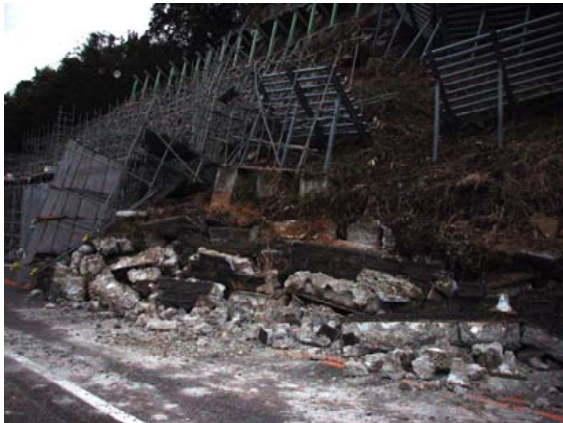
写真-8.3.29は、国道17号（川口町牛ヶ島地区）でのブロック積擁壁の被害状況である。被災箇所は、信濃川右岸側の丘陵地であり、国道は尾根部を切土、沢部を盛土により通過しており、切土側の斜面が崩壊し、切土側に設置された最大高さ5.2mのブロック積擁壁が約40mに渡って倒壊し、車道へ崩壊土砂が堆積した。また、斜面崩壊現場の谷側には重力式擁壁が設置されていたが、写真-8.3.30のように、擁壁躯体に2～3mm程度の縦クラックが入っており、前面に押し出されたために路面では約20cmの陥没が発生していた。

写真-8.3.29 ブロック積擁壁の倒壊（国道17号）

地山の地質は、図-8.3.36に示すように新第三紀鮮新世川口層の砂岩・泥岩の互層であり、道路のり面に対してやや緩い流れ盤構造であった。また、広域的には、段丘地形の縁辺部に位置することから斜面内の風化が進行していたと考えられる。さらに、斜面からの湧水も確認されたように集水地形であると考えられ、地震前の台風23号により斜面内の地下水位も高い状態にあったと推測される。このようなことから、斜面崩壊が発生し、ブロック積擁壁が広範囲に倒壊したものと考えられる。

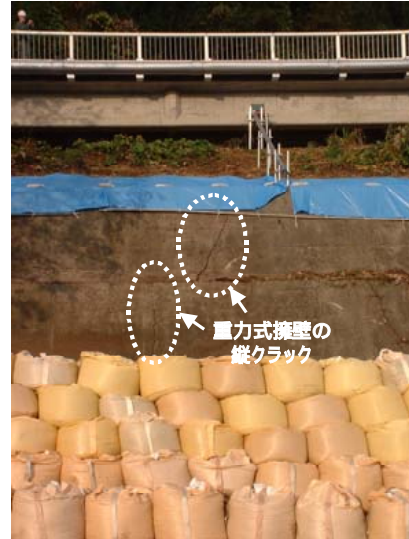
写真-8.3.30 谷側の重力式擁壁の縦クラック

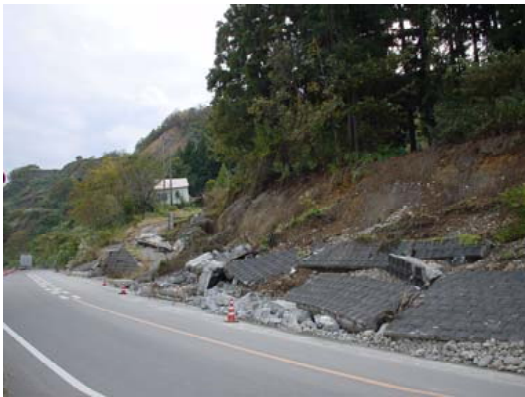
写真-8.3.31は、国道117号（小千谷市上片貝地区）でのブロック積擁壁の倒壊の例である。このブロック積擁壁では、最大高さ約8mと比較的高さが高かったことから、擁壁躯体の慣性力により擁壁自体の転倒・中折れにより倒壊したものと推測される。

写真-8.3.31 ブロック積擁壁の倒壊（国道117号）

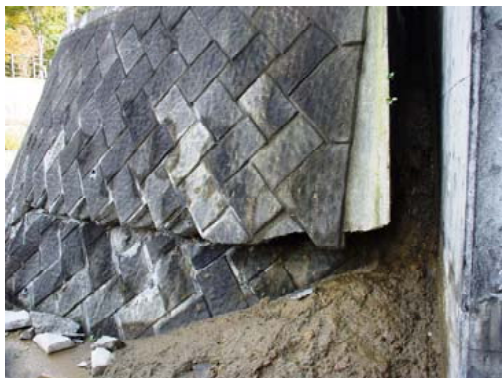
写真-8.3.32 ブロック積擁壁の躯体のせん断破壊例

ブロック積（石積）擁壁では、上記の様に倒壊に至らなくても、躯体の亀裂、ブロックの落下、はらみ出しなどの変状も多く見られた。写真-8.3.32は、ボックスカルバートのウイング周辺に設置されたブロック積擁壁（国道17号道の駅ちぢみの里周辺）であるが、凸形状の擁壁配置と飽和状態の背面土からの過大な土圧により擁壁躯体がせん断破壊している例である。

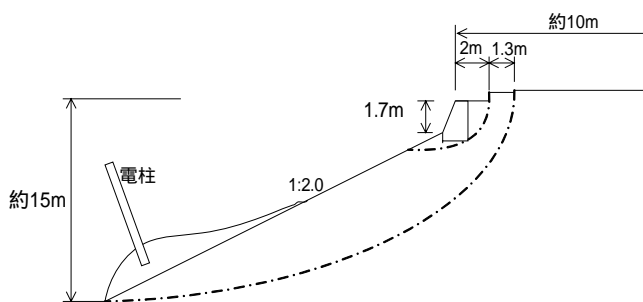
図-8.3.38 跨線橋取付け盛土の変状概念図

重力式擁壁では高さの低いものでは、斜面・盛土上に設置された擁壁が斜面・盛土の変状に伴い被害を受ける例が見られる。写真-8.3.33は、国道351号（小千谷市ひ生地区）のJR上越線を跨ぐ跨線橋の高さ約15mの取付け盛土がすべり破壊を起こし、これに伴い盛土が大きく沈下するとともに、高さ約1.7mの重力式擁壁も変状した例である。これにより、跨線橋との間に約75cmの段差が生じたとともに、擁壁が支持する歩道部も沈下が生じていた。

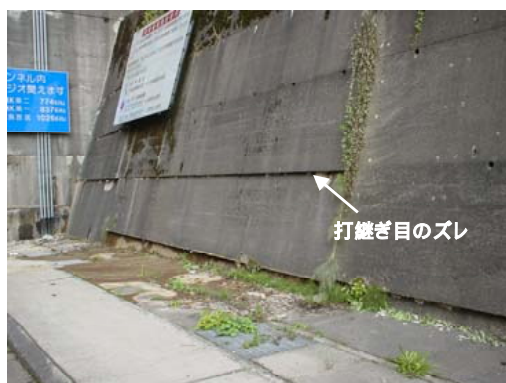
写真-8.3.34 もたれ式擁壁の被災例（国道17号）

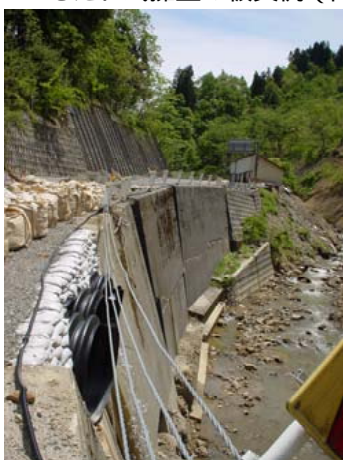
写真-8.3.35 もたれ式擁壁の被災例（国道291号）

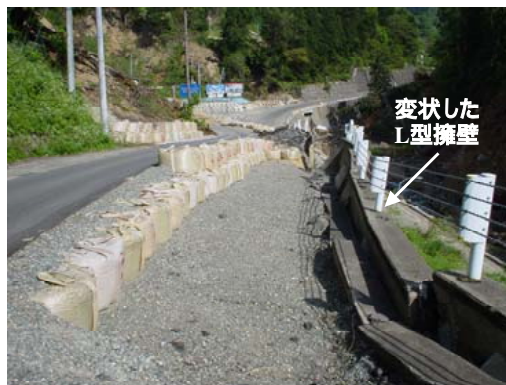
片持ばり式擁壁では、比較的高さの高いものは多くなく、その変状も小さい。一方、斜面・盛土上に設置された片持ばり式擁壁は、高さが低くても斜面・盛土の変状に伴い沈下・傾斜する被害が見られた（例えば、写真-8.3.36）。また、地下水位が高い軟弱な基礎地盤上にされたL型擁壁が足元をすくわれるように傾斜した被害も報告⁴⁾されている。

写真-8.3.36 盛土上のL型擁壁の被害例

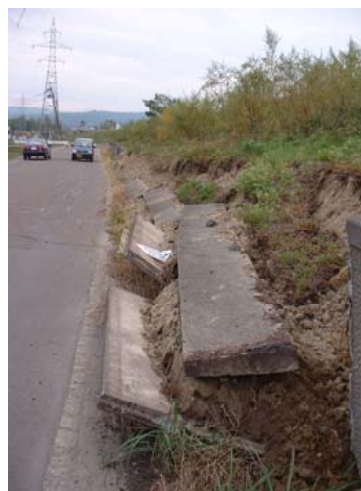
さらに、今回の地震において片持ばり擁壁の特徴的な被害としては、関越自動車道の盛土でのり尻に設置されていた高さ約1.5mのプレキャスト製のL型擁壁が、写真-8.3.37のように滑動・傾斜、たて壁の損傷などの被害を受けていた。これらの擁壁は、高速道路への侵入防止の目的で設置されたものであり、積極的に背面盛土を支持するものでなかったことから、擁壁の倒壊による高速道路への影響はそれ程大きく無かった。

写真-8.3.37 倒壊したL型擁壁（関越道小千谷市内）

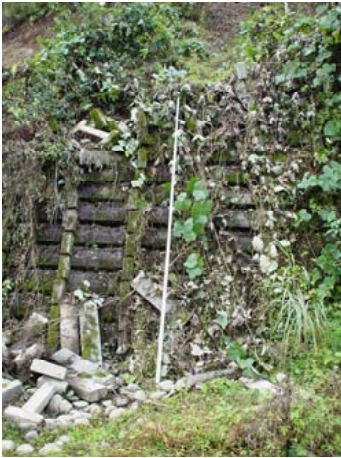
井桁組擁壁は、透水性に優れることから、山間部などの湧水の多い切土部に設置されることが多いことから、今回の地震において、写真-8.3.38の例（国道117

号小千谷市上片貝地区)に示すように斜面の崩壊に伴い井桁組擁壁が破壊したり、目地間が開いて背面土がこぼれ出すなどの被害が見られた。

写真-8.3.38 井桁組擁壁の破壊例

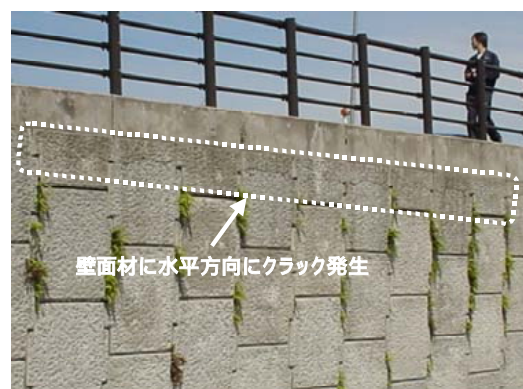
この補強土擁壁は、橋梁のアプローチ盛土部に1998年に施工された最大高さ4mのテールアルメ壁であり、高さの低い場合に適用されるミニテールアルメ(壁面材の寸法:1m×1m、厚さ110mm)が用いられている。本震の震源から約7kmに位置し、震度6強を経験したと推測される。周辺は水田が広がっており、軟弱な地盤が厚さ2.0m程度で堆積しているため、基礎地盤は砕石で置換えを行っている。変状は、写真-8.3.41に示すように壁面の天端付近が若干はらみ出しており、壁面材に水平方向にクラックが発生している。この原因としては、壁面材天端に設置した笠コンクリートが地震動により大きく振動し、その影響でクラックが発生したものと考えられる。このような変状を防止するためには、笠コンクリートの設置方法の改善が必要と思われる。

写真-8.3.41 壁面材のクラックの発生
