平成16年(2004年)新潟県中越地震土木施設災害調査報告

Report on Damage to Infrastructures by the 2004 Mid Niigata Prefecture Earthquake

国土交通省 国土技術政策総合研究所

独立行政法人 土木研究所

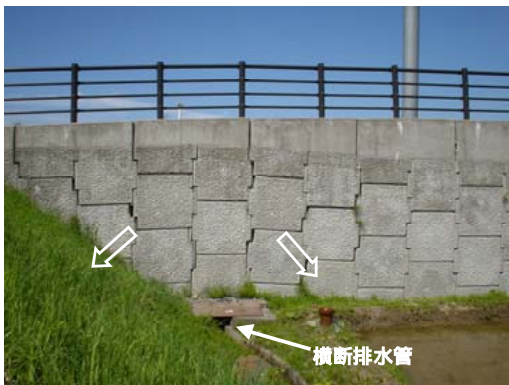
また、写真-8.3.42に示すように、横断排水管の両側で不同沈下が生じ、壁面材の縦クラックや目地の開きが発生している。この原因としては、補強土擁壁の

基礎地盤は地震動により沈下を発生したが、杭基礎などで支持されている横断排水管の沈下は少なく、この影響で不同沈下が生じたものと考えられる。この対策として、一般には横断構造物に接する位置には縦目地を設けて不同沈下の影響を軽減するような対策を行っており、今回の補強土擁壁でもこのような対策を行っていれば、壁面材の大きな損傷は防げたと考えられる。道路面の被害は、補強土擁壁の沈下や変位の影響により歩道部で沈下が見られたが、通行に大きな影響を及ぼす程の被害は見られなかった。

写真-8.3.42 横断排水管周辺の不同沈下

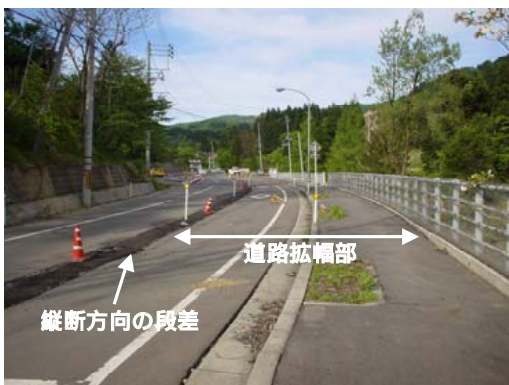
この補強土擁壁は、県道の道路拡幅のための腹付け盛土の擁壁として2001年に施工された最大高さ6mのテールアルメ壁である。本震の震源から約8kmに位置しており、震度6弱を経験していると推測される。地震による腹付け盛土部の沈下・変位により写真-8.3.43に示すように既設道路と拡幅部との間に縦断方向に段差が生じており、片側1車線の通行規制がなされた。

写真-8.3.43 道路面の損傷

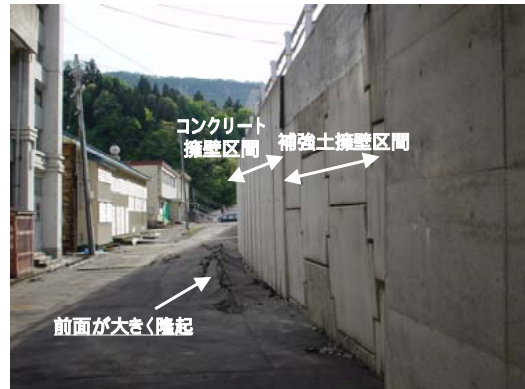
補強土擁壁は、全体的にはらみ出しや壁面材のクラックや角欠けなどが見られるが、特に大きな損傷とは成っていない。この区間では、補強土擁壁と隣接して片持ばり式のコンクリート擁壁が設置されているが、写真-8.3.44のように、コンクリート擁壁の前面の路

面が大きく隆起しているのに対して、補強土擁壁の前面では殆ど変状が見られない。

写真-8.3.44 補強土擁壁とコンクリート擁壁の変状

これは、図-8.3.45に示すように、コンクリート擁壁では地震時の土圧や慣性力による荷重が剛な擁壁のつま先部に集中して作用するため基礎地盤が変状したのに対して、補強土擁壁では補強土全体で外力に抵抗するために基礎地盤への作用圧力が分散され基礎地盤の変状が避けられたものと考えられ、補強土擁壁の特徴が大きく表れた現象と言える。

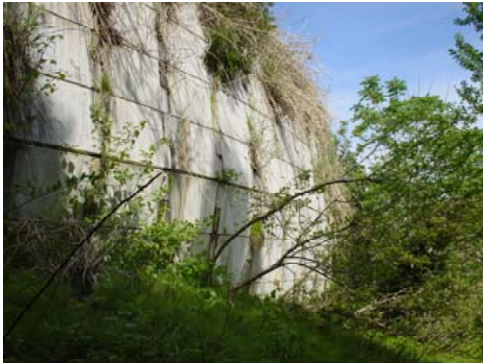
この補強土擁壁は、尾根上の斜面に設置された最大高さ8.8mのアンカー式補強土壁であり、1985年に施工されている。本震の震源から約6kmに位置し、震度6強を経験していると推測される。補強土擁壁の被害の状況は、写真-8.3.45に示すように補強土擁壁の下から約1/3の高さの位置で大きくはらみ出し、それに伴い壁面材の目地の開き（100mm程度）やクラック等が確認された。壁面からは、排水の跡が明確に確認され、常に水の供給がされやすい現場であったことと、地震直前の台風23号による豪雨の影響により補強土擁壁内の地下水位が高い状態にあったと考えられること、更には尾根上のヘアピンカーブ状の道路線形となっており、地震動の影響を大きく受けやすい立地条件にあったことなどが影響し、大きく変状したものと考えられ

る。しかし、補強土擁壁天端の道路面はきれいに修復され（平成17年5月調査時点）、補強土擁壁が大きく変状した状態でも道路擁壁としての機能は当面維持されていた。

写真-8.3.45 アンカー式補強土壁の被災状況

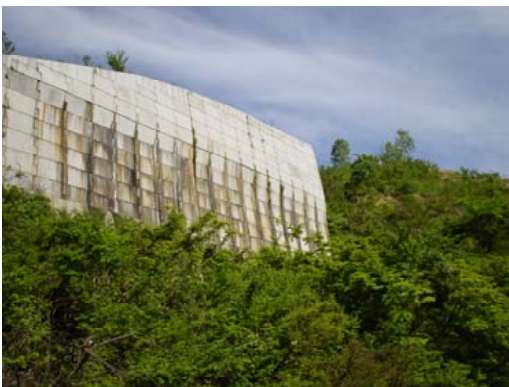
写真-8.3.46 アンカー式補強土壁の変状

補強土擁壁の被害の状況は、写真-8.3.46に示すように約半分の高さの位置においてははらみ出す様な変状をしており、はらみ出した位置より下方に壁面材の目地からの多量の排水跡が見られる。この補強土擁壁は、背面地山から長期的に継続して地下水の供給がなされ、常に約半分の高さの位置まで地下水位があったと考えられることから、今回の地震による変状も地下水による盛土材料の強度低下、及びヘアピンカーブ状の道路線形が影響して、変状を生じたものと考えられる。ただし、補強土擁壁天端の道路面では、部分的な補修に

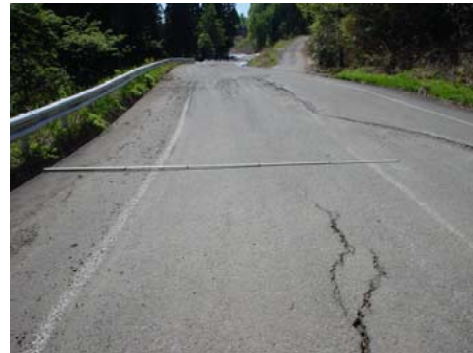
写真-8.3.47 天端の道路面の被害状況

補強土擁壁の被害は、写真-8.3.47の様に天端の道路面に縦断方向に幅10cm程度以上の亀裂が生じており、起点側の高さの低い区間では円弧状にクラックが生じている。円弧状のクラックが生じた高さの低い区間は、小さな谷筋地形となっており山側からの湧水も確認され、基礎もマットレスで補強されておらず、地震動により補強土擁壁が若干滑動したものと考えられる。また、高さが比較的高い区間では、補強土擁壁が約1/3の高さの位置で若干のはらみ出しが確認された（写

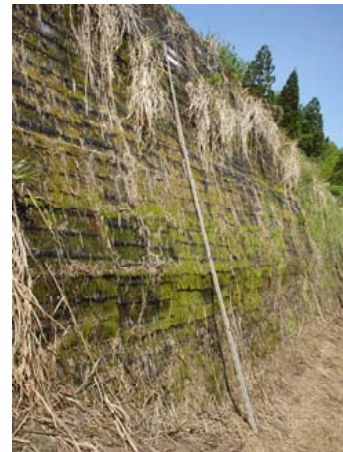
写真-8.3.48 ジオテキスタイル補強土壁の壁面の状態

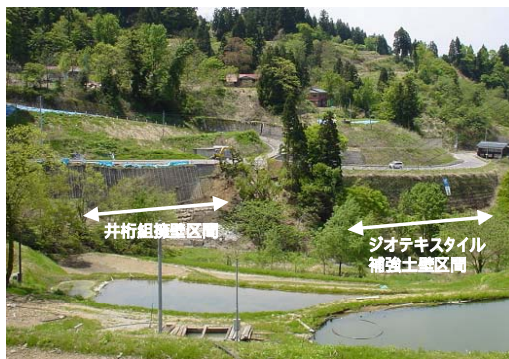
この補強土擁壁は、旧山古志村内の国道291号に設置された最大高さ14m、1:0.5勾配のジオテキスタイル補強土壁であり、1994年に施工されている。本震の震源から約4kmに位置し、震度6強を経験していると推測される。この補強土擁壁は、地すべり地形の谷側に設置されており、地震により地すべり変位を受けたにもかかわらず、補強土擁壁には大きな損傷は見られず、路面に段差が生じたが早期に復旧が可能な程度の損傷に収まっている。この区間では、写真-8.3.49に示すように井桁組擁壁が隣接して設置されているが、井桁組擁壁では基礎地盤の沈下に伴うと思われる変状により路面の沈下が生じており、一部通行規制がなされていた（平成17年5月時点）。

写真-8.3.49 ジオテキスタイル補強土壁の遠景

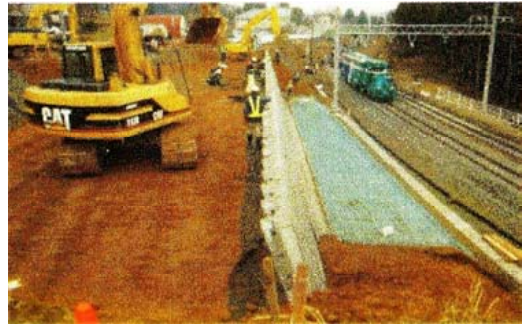
写真-8.3.50 補強土擁壁の道路復旧への適用例

補強土擁壁は、耐震性の高さや施工性などから、被災した道路の復旧にも適用されている。写真-8.3.50は、国道17号川口町天納地区において、国道とJR上越線が併設する区間が大規模に崩壊した現場で、国道の復旧にジオテキスタイル補強土壁が用いられた例である。これにより、この区間の国道は地震発生後約2ヶ月後の平成16年12月29日に復旧が完了している。また、旧山古志村を横断する国道291号の復旧においても、多くの区間で補強土の適用が計画されている。

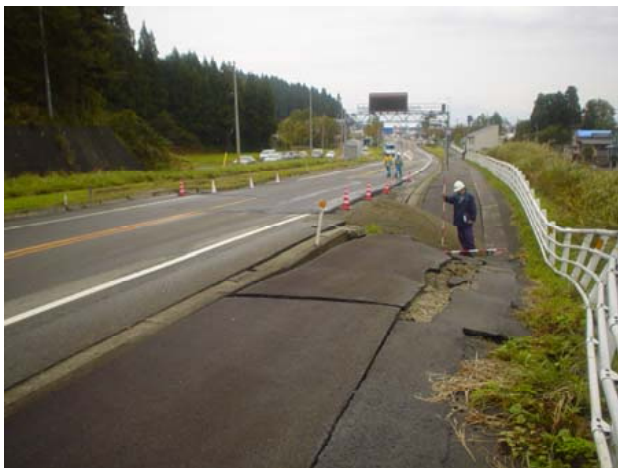
写真-8.3.51 地点 : 上部盛土の沈下 (60cm)

なお、変状のあったボックスカルバートへの対策として、目地の開口量に応じた補修が施された。また、地盤の液状化が見られた箇所には、ボックス内部から底版の配筋を切断しない小口径の削孔を行い、薬液注入によって地盤改良を行っている。道路に生じた段差については舗装のオーバーレイにより対応しているのが一般的である。

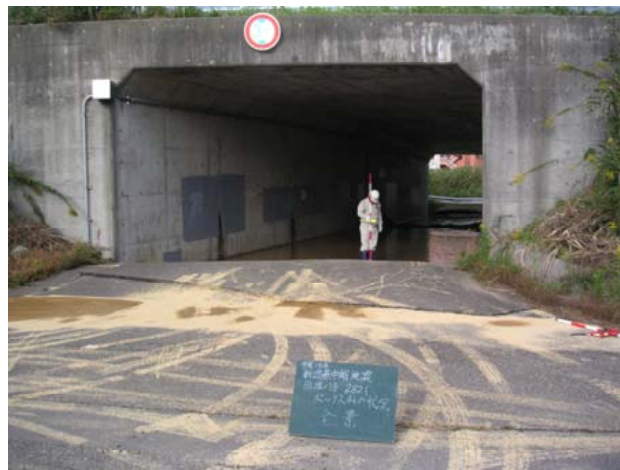
写真-8.3.54 地点 : 取付道路の隆起 (70cm)

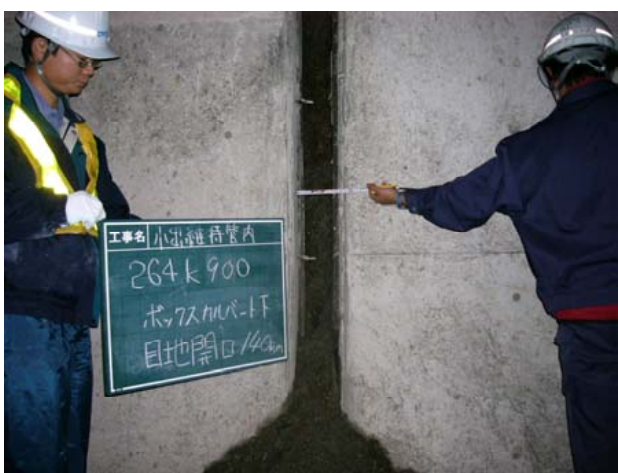
写真-8.3.52 地点 : 継目の開き (14cm)

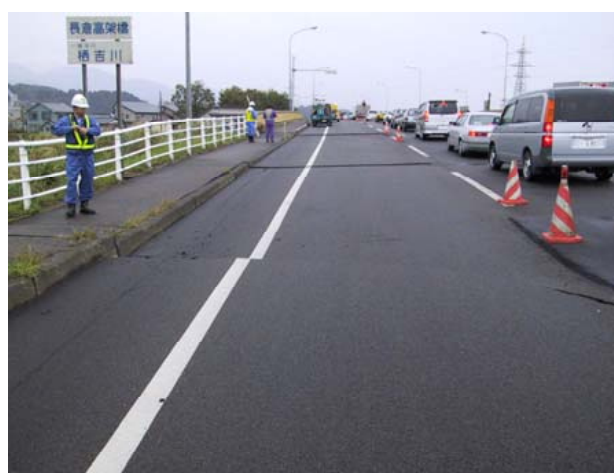
写真-8.3.55 地点 : 上部道路の段差 (25cm)

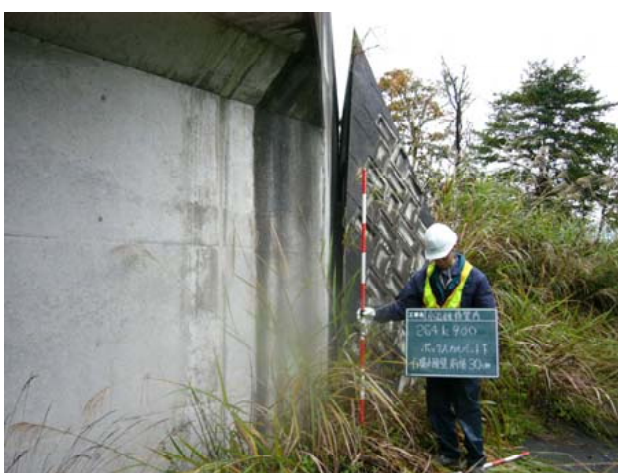
写真-8.3.53 地点 : 坑口擁壁間の開口 (30cm)

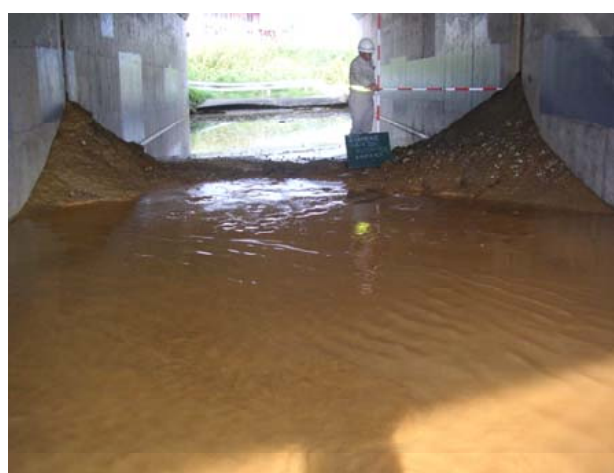
写真-8.3.56 地点 : 内部への土砂流入、噴砂

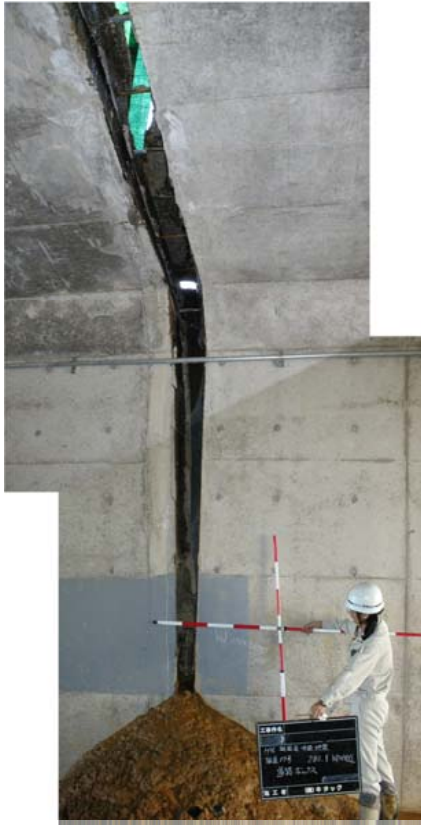
写真-8.3.57 地点 : 継目の開口 (30cm)

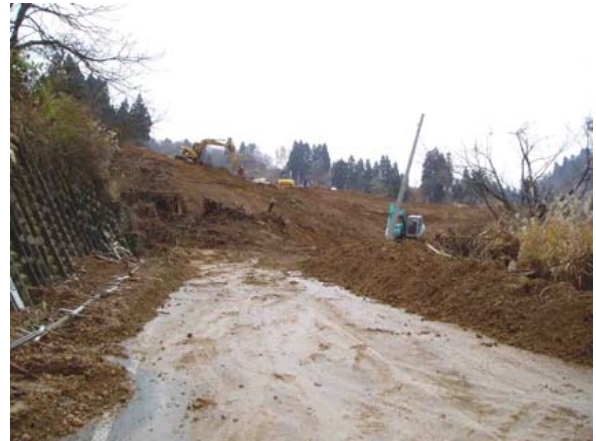
県道の上方斜面で幅約60～100m、長さ約250m、移動層厚平均10mの規模の大きい崩壊が発生した。崩積土は県道を超え斜面下方の細声川にまで達し、県道は長さ約160mに渡り崩積土に被覆された(写真-8.3.58)。崩壊が発生した斜面は傾斜が約30°で、基盤の荒谷層の泥岩の上に表土や風化泥岩が分布していた。新潟県が実施した調査では基盤の泥岩は流れ盤の地質構造となっており、表土や風化泥岩が地震により移動したとされている(図-8.3.48)。

写真-8.3.58 被災1ヶ月後の道路の状況 (loc.1)

道路復旧のための対策工としては、道路を被覆した崩積土への切土工が計画されている。1年後に現地を訪れたときには崩積土上に仮設道路が設けられ、また上部斜面の地すべりに対してアンカー工や法枠工等の地すべり対策工が行われていた。

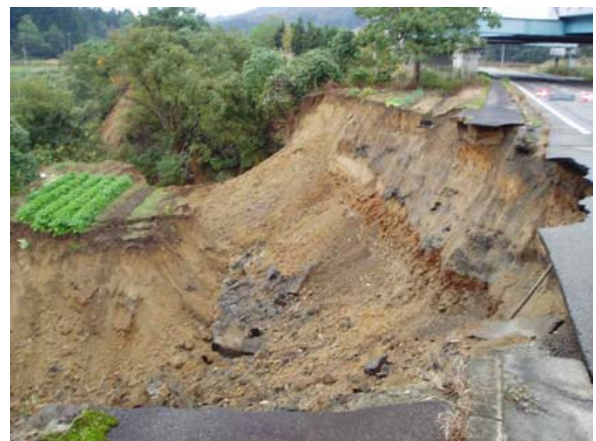
道路が通る低位段丘が地震で川側に崩壊し道路の一部が欠落した(写真-8.3.59)。崩壊は隣接して2箇所が発生し、崩壊規模は幅約30mと60mで延長は約70mであった。滑落崖はいずれも明瞭な馬蹄形を呈し、移動土塊はあまり乱れず分離丘として残存していた。

崩壊した斜面は基盤に牛ヶ首層の泥岩が、その上位に段丘堆積物が分布している。新潟県の調査では泥岩は流れ盤構造を有し、また段丘堆積物直下で斜面側の泥岩は風化していたと考えられている。崩壊は基盤の風化部を巻き込んで流れ盤となっている層理面上ですべりが発生したと考えられている(図-8.3.49)。

写真-8.3.59 被災直後の道路の状況 (loc.2)

1年が経過した時点での被災箇所には、崩壊時と比べて大きな変化は見られなかったが、実施された調査結果を受けて、費用、用地、施工期間等を勘案し盛土

による復旧が計画されていた。

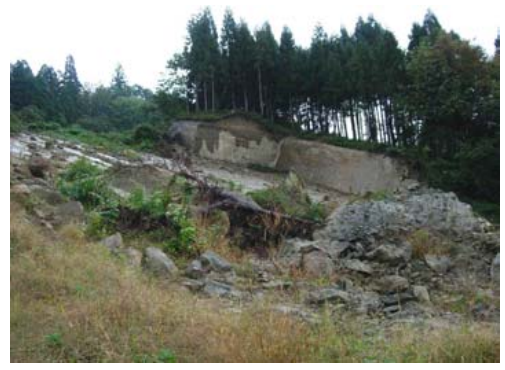
写真-8.3.63 北側の崩壊状況 (loc.3)

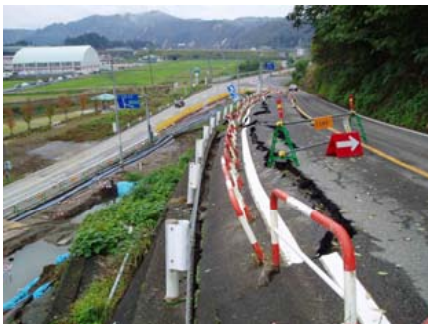
道路の下方斜面が崩壊し、斜面側の車線に亀裂や段差が発生した（写真-8.3.65）。崩壊後の斜面には風化した川口層の泥岩が現れ、斜面に対し流れ盤となる平滑な層理面や節理面を有し、一部ではくさび状崩壊を呈していた（写真-

写真-8.3.65 被災直後の道路の状況 (loc.5)

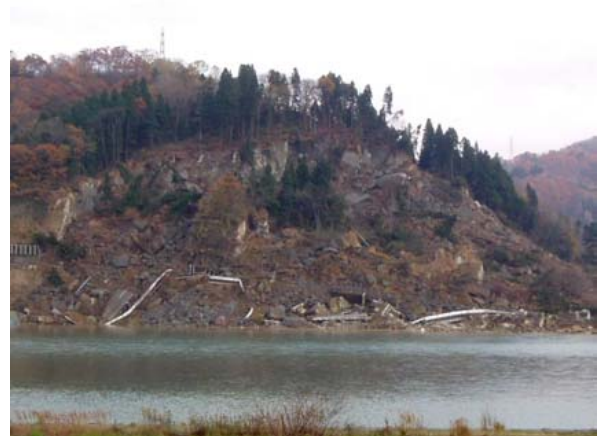
写真-8.3.64 崩壊直後の斜面の状況 (loc.4)

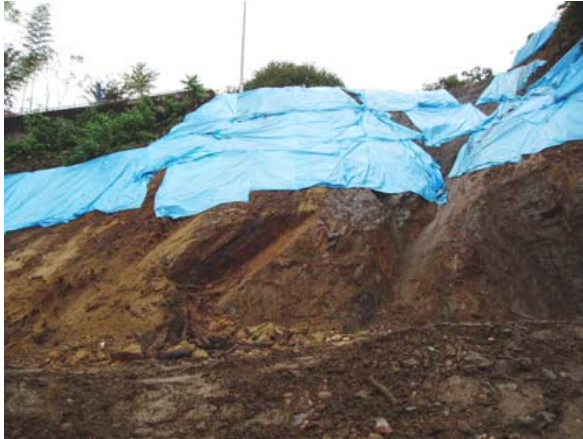
この斜面では地震で被災する前に歩道整備に伴う盛土が計画され、ボーリング調査が実施されていた。その調査結果によると斜面表層部には風化した泥岩の分布が推定されている（図-8.3.50）。今回の地震では斜面表層の岩盤が風化していたという条件と、流れ盤構造という条件が重なり崩壊に至ったと考えられる。

写真-8.3.66 崩壊直後の斜面の状況 (loc.5)

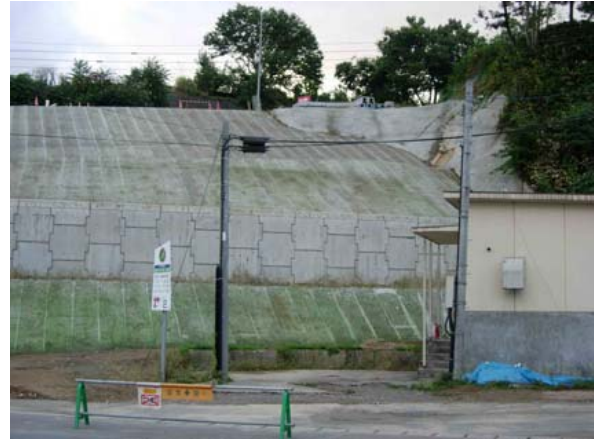
写真-8.3.67 復旧後の斜面の状況 (loc.5)

1年後に現地を訪れたときには、斜面前面に歩道整備に伴う盛土が施工されていた（写真-8.3.67）。

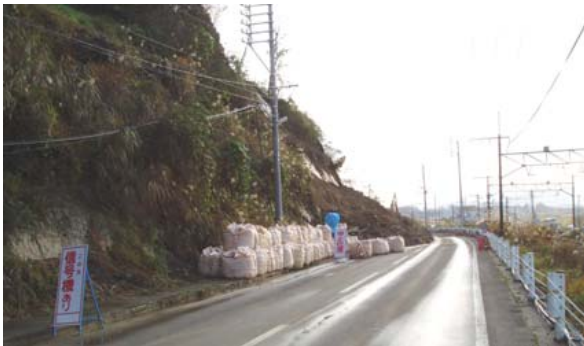
白岩層のシルト岩が露出する切土のり面の上部の斜面から表層が崩壊し、崩積土が道路を被覆した(写真-8.3.69、写真-8.3.70)。被災直後は排土して片側は通行できるようにされていた。

写真-8.3.69 被災1ヶ月後の道路の状況 (loc.7)

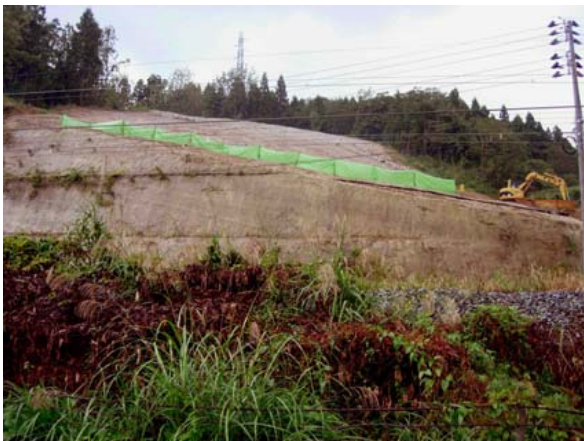
基盤のシルト岩は斜面に対して流れ盤構造となっており、1年後に現地を訪れたときには、基盤上に残っていた表層がすべて排土されていた(写真-8.3.71)。

写真-8.3.71 1年後の斜面の状況 (loc.7)

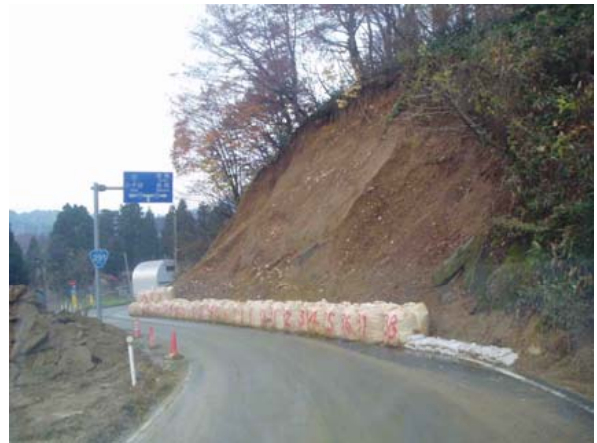
吹付けコンクリート背後の風化した荒谷層の泥岩の表層部が崩壊し、道路を被覆した。崩積土は比較的早く排土され、1ヶ月後に現地調査を実施したときには通行できるようになっていた(写真-8.3.72)。1年後に現地を訪れたときには、被災前より緩い勾配で切土が施工されていた(写真-8.3.73)。

写真-8.3.72 被災1ヶ月後の道路の状況 (loc.8)

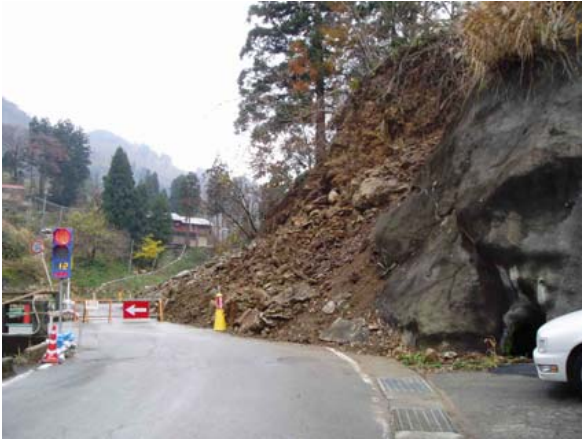
写真-8.3.74 被災1ヶ月後の道路の状況 (loc.9)

吹付けコンクリート背後の表層部が崩壊し、崩積土が道路を被覆した(写真-8.3.74)。崩積土には風化岩塊が多数混在し、風化した岩盤の表層部が崩壊したと考えられる。またこのことから吹付けコンクリート背後の岩盤は、崩壊以前に風化が進行していたものと考えられる。1年後に現地を訪れたときには、崩積土が排除され、吹付けコンクリートが施工されていた(写真-8.3.75)。

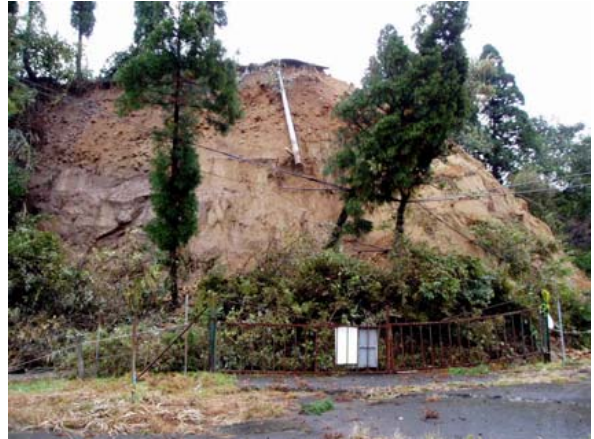
写真-8.3.77 崩壊直後の斜面の状況 (loc.10)

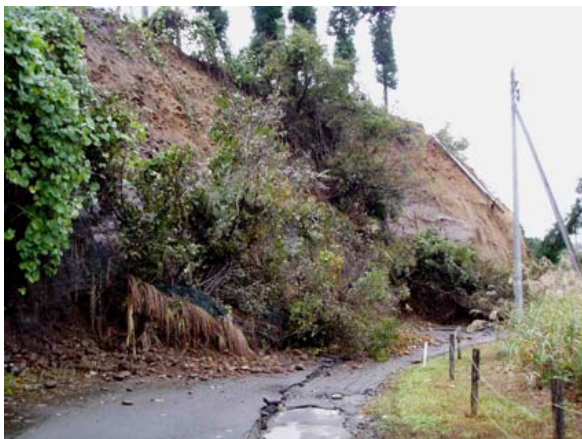
写真-8.3.76 被災直後の道路の状況 (loc.10)

段丘崖直下を道路が通っており、崩壊した段丘堆積物が道路を被覆した(写真-8.3.76)。段丘崖の下半分には川口層の泥岩が分布し、崩壊したのはその上位に分布する段丘堆積物の斜面側の表層部であった。この付近では段丘崖が連続し同様の崩壊が数箇所発生していた。1年後に現地を訪れたときには、被災箇所

には崩壊時と比べて大きな変化は見られなかったが、仮設道路が崩積土の前面に施工されていた。

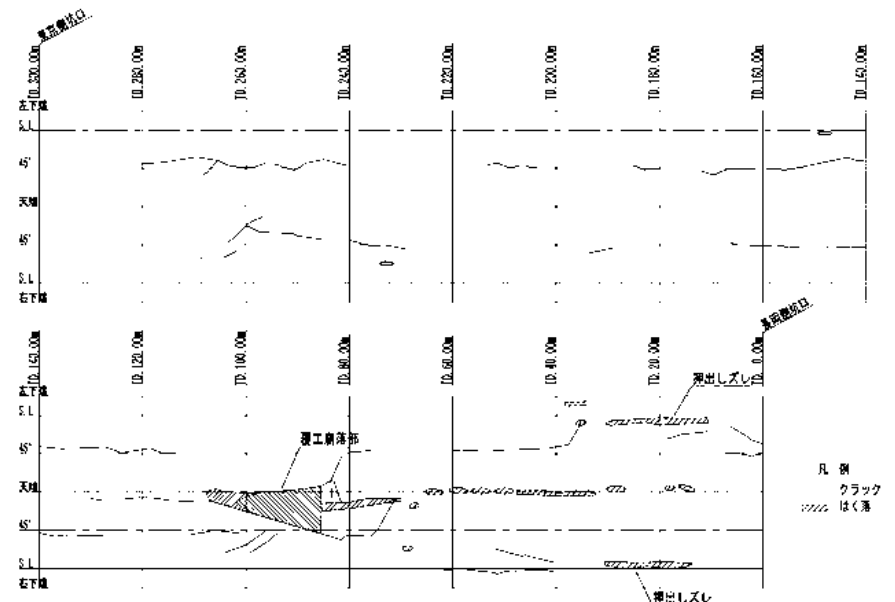
図-8.4.2 和南津トンネル変状展開図

地震により発生した変状の展開図を図-8.4.2に示すが、主な被害としては終点側（長岡側）坑口から20～110mの区間で天端部において縦断方向に圧ざあるいはせん断破壊によると思われる覆工コンクリートの剥落が発生し、特に、終点側坑口から90～107m区間では天端部において幅約2～6mのコンクリート塊が崩落した（図-8.4.3、写真-8.4.1参照）。また、終点側坑口から10～30m間においては両側壁（特に山側）が5～15cm内空側に押し出すとともに、側壁部とア - 子部の水平打ち継ぎ目付近において圧縮破壊によるコンクリートの剥落（図-8.4.4、写真-8.4.2参照）が発生した他、ほぼ全線（特に山側）で側溝の変形破損が発生した。なお、終点側坑口部では、坑門壁においてコンクリート打ち継ぎ目に目開きや段差が生じたほか川側の上部ブロック（幅8m、高さ2m）が川

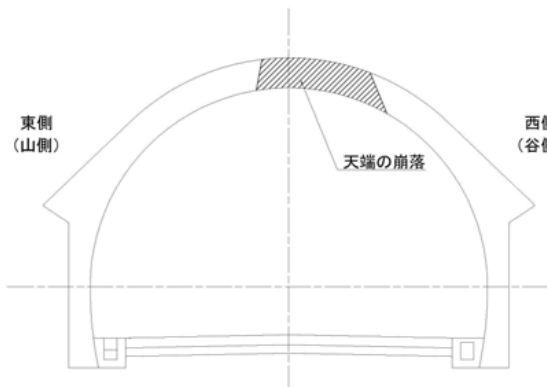
図-8.4.3 和南津トンネル被害状況図
（終点側坑口から100m付近）

確保が求められたことから応急対策と本復旧対策の2段階に分けて実施された。応急対策としては終点側坑口から約120mまでの天端に圧座などが発生した区間において、覆工が崩落した箇所をコンクリートで充填した後、覆工の内側に鋼製支保工（H-200）を建て込むとともに鋼製支保工間を吹付けコンクリートで充填することなどによりトンネルの安全性を確保した（図-8.4.5参照）。また、本復旧対策は、応急対策として鋼製支保工の設置と吹付けコンクリートの施工を行った終点側坑口から120mの区間において、内側に最小巻厚150mmのコンクリートを巻き立てるとともに、変状が発生した側溝・坑門部は場所打ちコンクリート構造物に置き換えた。

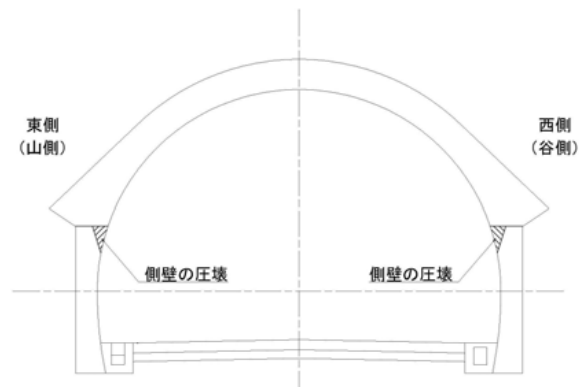
図-8.4.4 和南津トンネル被害状況図
（終点側坑口から20m付近）

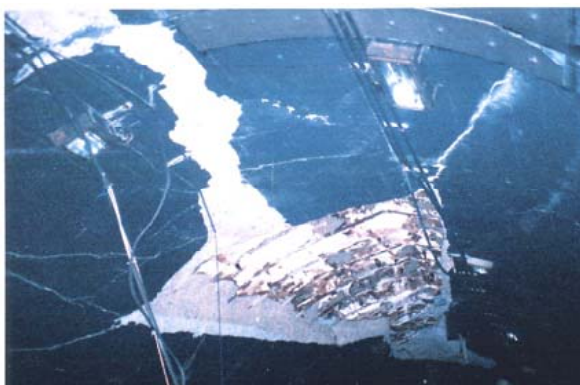
写真-8.4.1 和南津トンネルの被害状況
（天端の崩落）

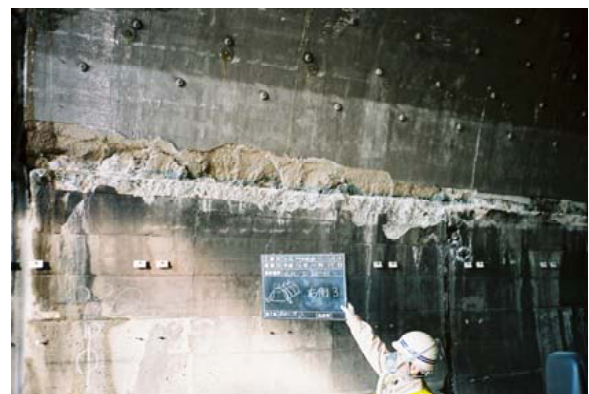
写真-8.4.2 和南津トンネルの被害状況
（側壁の押し出し）

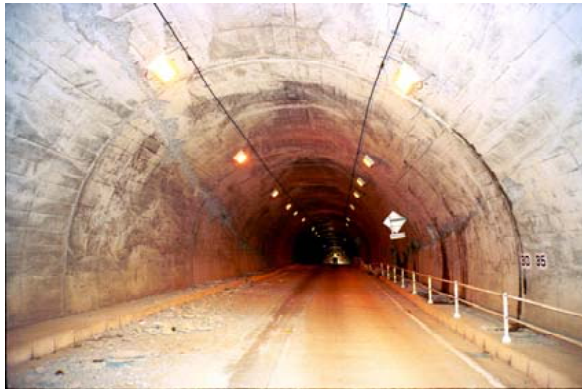
起点側（峠側）坑口から30～80mの区間は、最も変状をきたした区間で、側壁からア - チ部にかけて山側と谷側の両側に大規模な連続したひび割れが発生した。また、ひび割れ上部の半断面が谷側に変位し、山側側壁部では大きな剥落が生じ、トンネルが破壊した状態であった（写真-8.4.3参照）。大規模なひび割れの他にも、ア - チ部や側壁部に縦断方向および横断方向の多くのひび割れが発生した他、舗装目地が開き、最大150mmに及ぶものもあった。

写真-8.4.3 木沢トンネルの被害状況
（側壁部からアーチ部のひび割れ）

起点側坑口から30～80mの大規模ひび割れ区間については、覆工の損傷が激しいことから縫返しによって覆工背面の状態を確認した上でトンネル改築工

による対策を行うこととした。また、覆工自体は安定しているが、ひび割れが集中した剥落の危険のある面積の広い箇所には、内面補強工として建築限界を確保でき経済的なセメント系繊維補強材内巻き工を採用し、その他の剥落危険箇所には剥落防止対策として、炭素繊維複合板接着工を施工することとした。

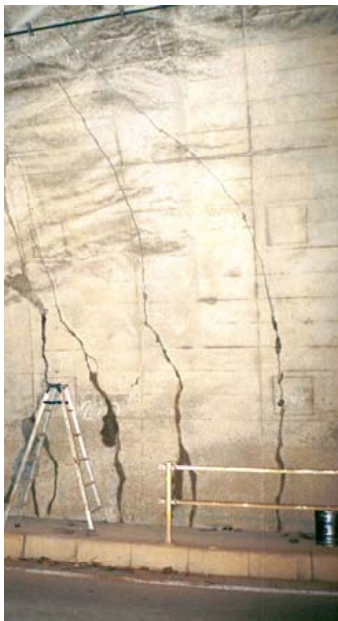
のひび割れが数多く発生し（写真-8.4.4参照）、特に起点より180m付近、220m付近及び240m付近では開口幅の大きいひび割れが密集し、ひび割れが閉合して剥離した状態であった。また、舗装目地はほとんどの箇所で開催しており、最大150mmを超える箇所もあった（写真-8.4.5参照）。

写真-8.4.4 木沢トンネルの被害状況
（横断方向のひび割れ）

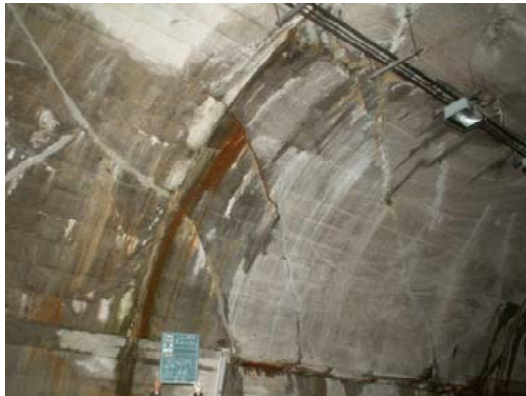
起点側（荒谷側）坑口から0～70m区間では、ア - チ部から側壁部にかけて多数の斜め方向ひび割れ（写真-8.4.6）、あるいは天端部に圧ざと思われる剥落が発生した（図-8.4.8、写真-8.4.7参照）。また、側壁部の押し出しあるいは側壁部とア - チ部の水平打ち継ぎ目付近における圧縮破壊によるコンクリ - トの剥落が発生（図-8.4.8、写真-8.4.7参照）した他、横断目地部においても水平横方向に段差が確認された。さらに、舗装面にも複数のひび割れが

写真-8.4.6 荒谷トンネルの被害状況
(斜め方向ひび割れ)

荒谷トンネルの復旧工法はひび割れ補修工、断面修復工、コンクリート剥落防止対策工（内面補強工）の3種類の中でコンクリート剥落防止対策工（内面補強工）が中心的な役割を受け持ち、ひび割れ補修工、断面修復工はコンクリート剥落防止対策工（内面補強工）を施工する前処理工と位置付けた。コンクリート剥落防止対策工（内面補強工）としては炭素繊維複合板接着工を施工することとした。

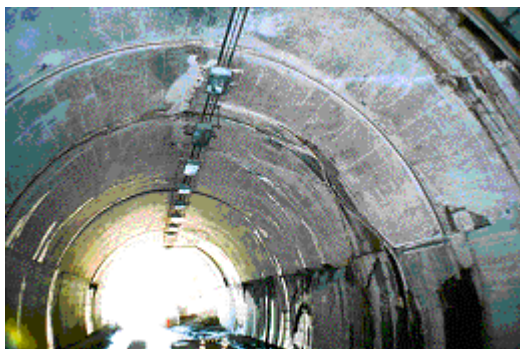
写真-8.4.7 荒谷トンネルの被害状況
(天端の圧さ、側壁部の圧壊)

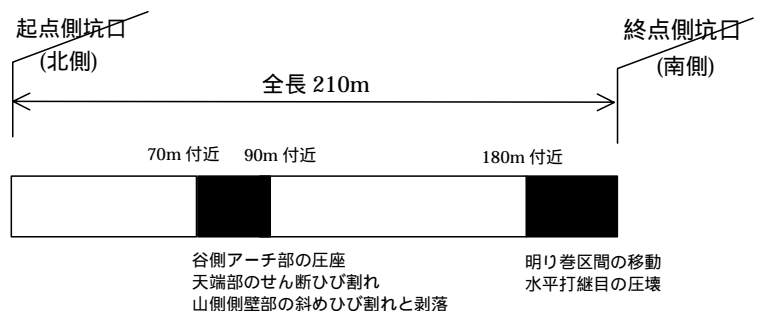
図-8.4.10 十二平トンネルの全体被害状況図

十二平トンネルの全体被害状況を図-8.4.10に示す。起点側(北側)坑口部付近は、他の区間に比べて変状は少なく、左ア-チ部に縦断方向のひび割れが見られる程度であった。

当該トンネルの復旧工法は、起点側坑口から60m～110m区間ではファイバーポリマーモルタル吹付工を施工した後、プレキャスト版内巻工を施工することとした。それ以外の区間はひび割れ補修工と断面修復工を施工した後、ファイバーポリマーモルタル吹付工を施工することとした。明巻区間は上部法面と合わせて対策工法を検討中である。

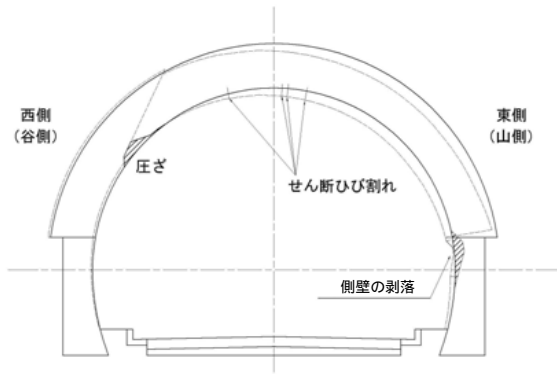
起点側(北側)坑口から70～90mの間では、著しい変状が見られ、谷側のアーチ肩部に縦断方向の圧ざが見られるとともに、天端部においてはせん断破壊によるものと思われるひび割れが亀甲状に入っており、山側側壁部には大きな剥落も発生した(図-8.4.11、写真-8.4.9参照)。また、舗装版に大きな開口も見られ、山側の車線が約20mにわたり、50mm程度浮き上がる現象が発生した。終点側坑口部においては、坑口より約20mの明かり巻き区間が折れるように谷側に移動するとともに、ア-チ部と側壁部の水平打ち継ぎ目において圧縮破壊によるコンクリ-トの剥離が、アーチ部コンクリ-トあるいは側壁コンクリ-トに発生した(図-8.4.12、写真-8.4.10参照)。

図-8.4.11 十二平トンネル被害状況図
(起点側坑口から70～90m付近)

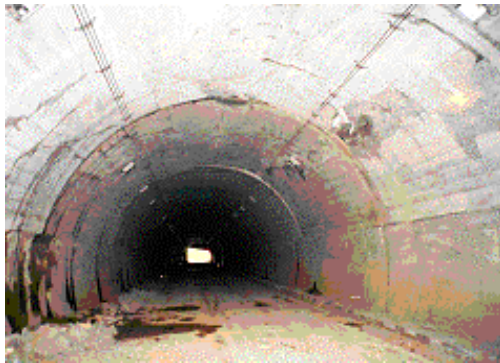
写真-8.4.9 十二平トンネルの被害状況
(アーチ肩部の圧ざ、側壁部の剥落)

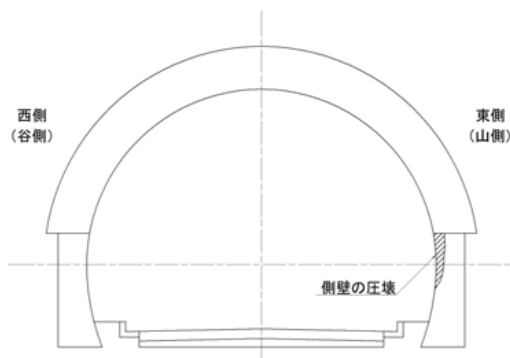
図-8.4.12 十二平トンネル被害状況図
(起点側坑口付近)

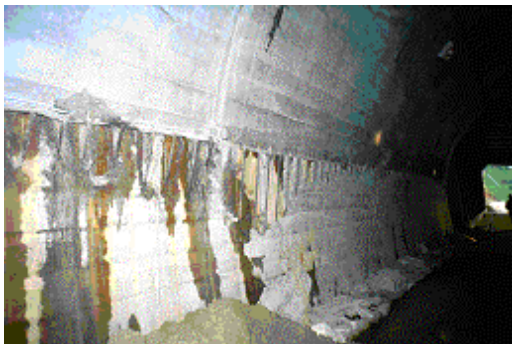
写真-8.4.10 十二平トンネルの被害状況
(側壁部の圧壊)
