第5編 下水道施設

藤生 和也^{*1}
 南山 瑞彦^{*4}
 落 修一^{*7}

by Kazuya Fujiu,
 Mizuhiko Minamiyama,
 Syuichi Ochi

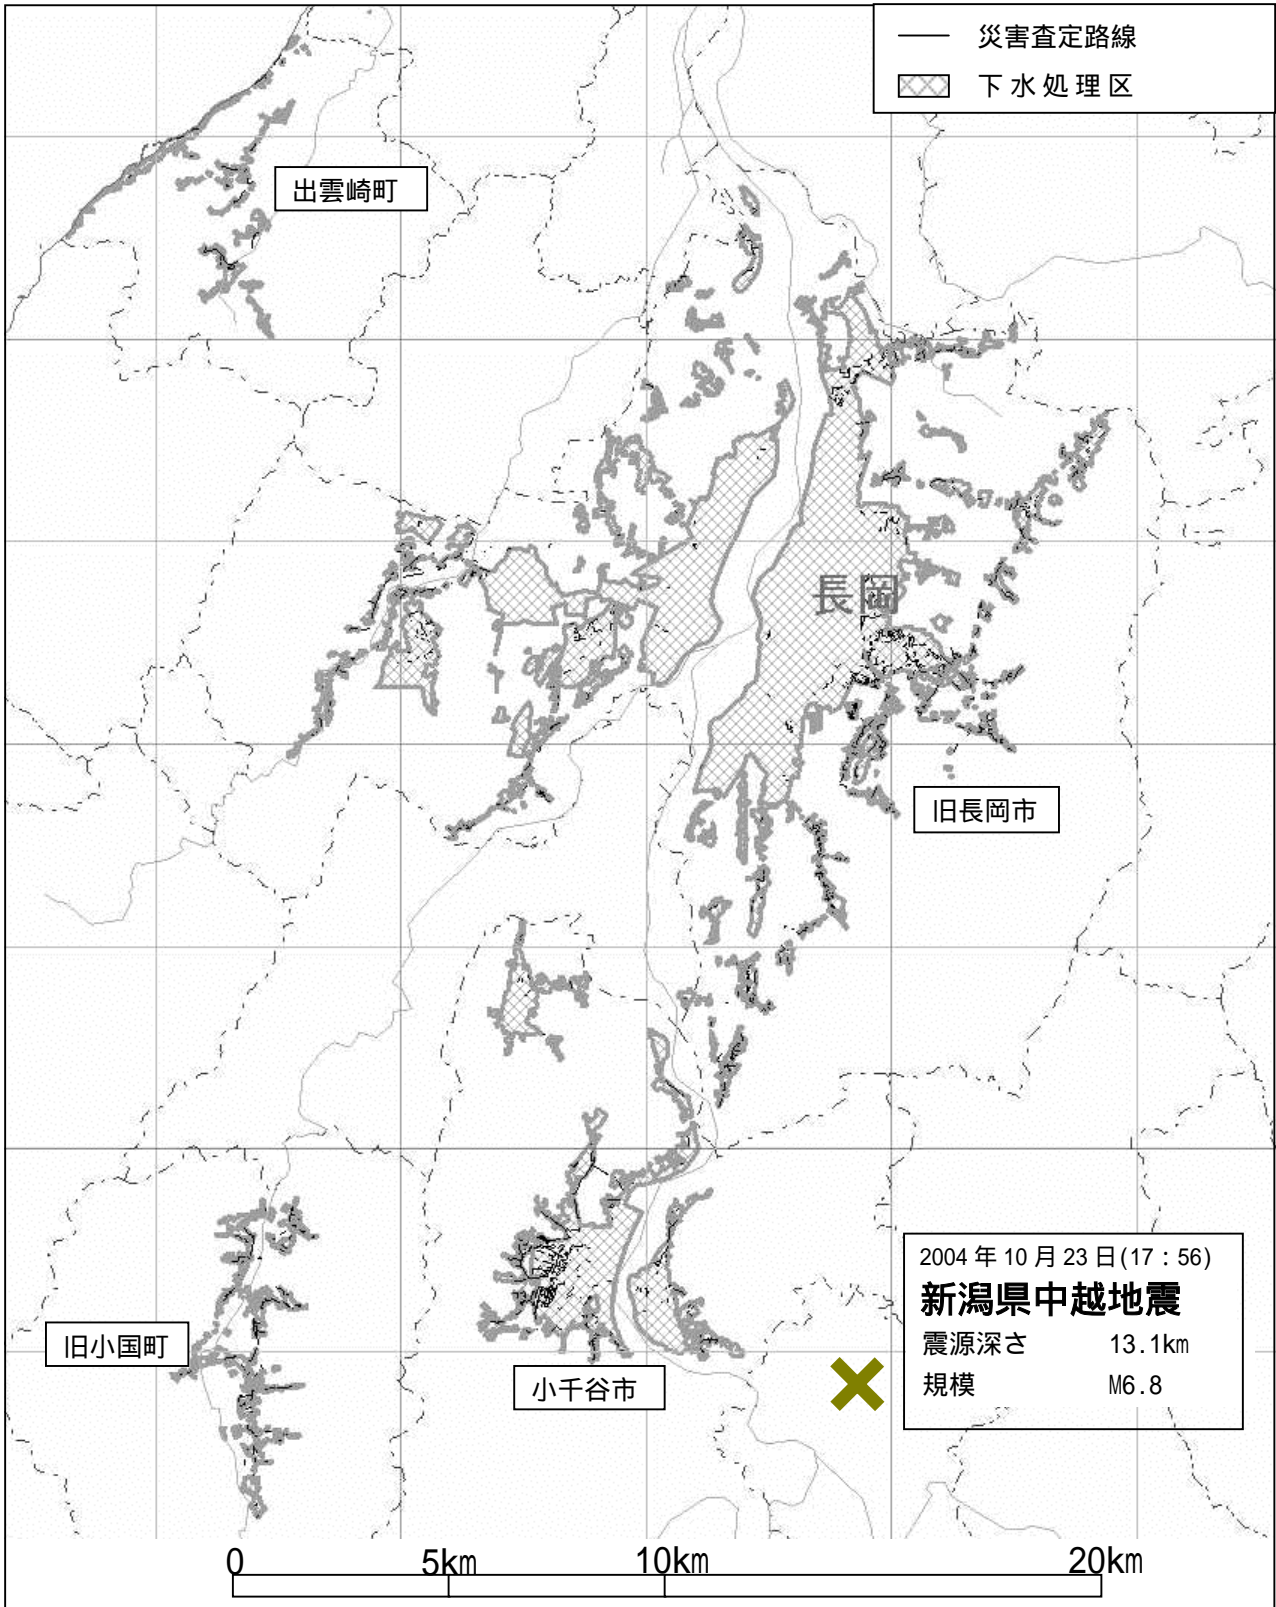
図-5.4 災害査定路線位置および震源位置図

路線の位置を図-5.4に示す。災害査定路線の分布より、旧長岡市と小千谷市の信濃川沿いの市街地で管路被害が少なく、市街地から離れるにしたがい管路被害が大きくなる傾向が見られた。

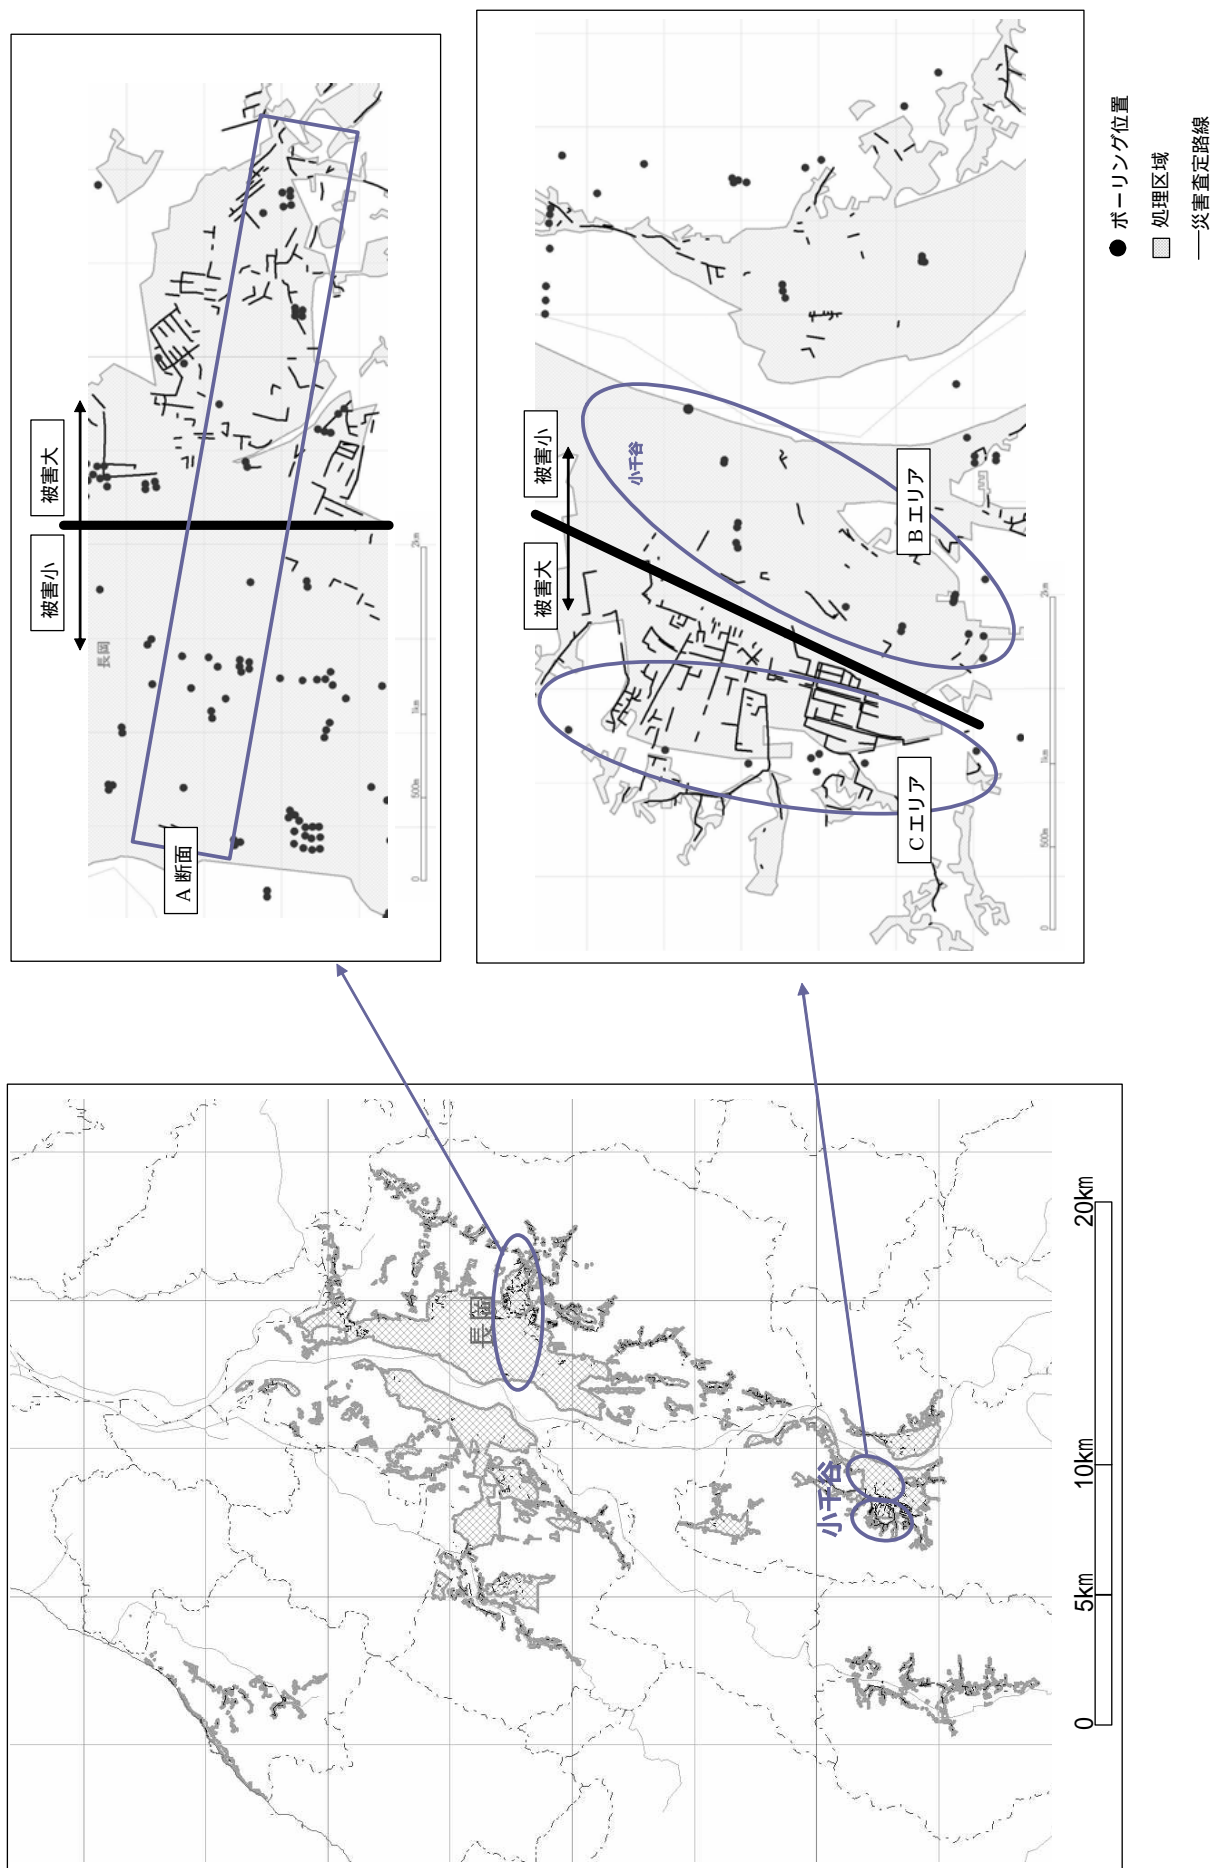
図-5.5 原地盤土質に着目した要因分析検討対象箇所(長岡市、小千谷市)

旧長岡市と小千谷市における検討対象エリアとボーリングデータの位置を図-5.5に示す。旧長岡市と小千谷市の市街地および、郊外のボーリングデータをまとめたものを図-5.6～図-5.9に示す。

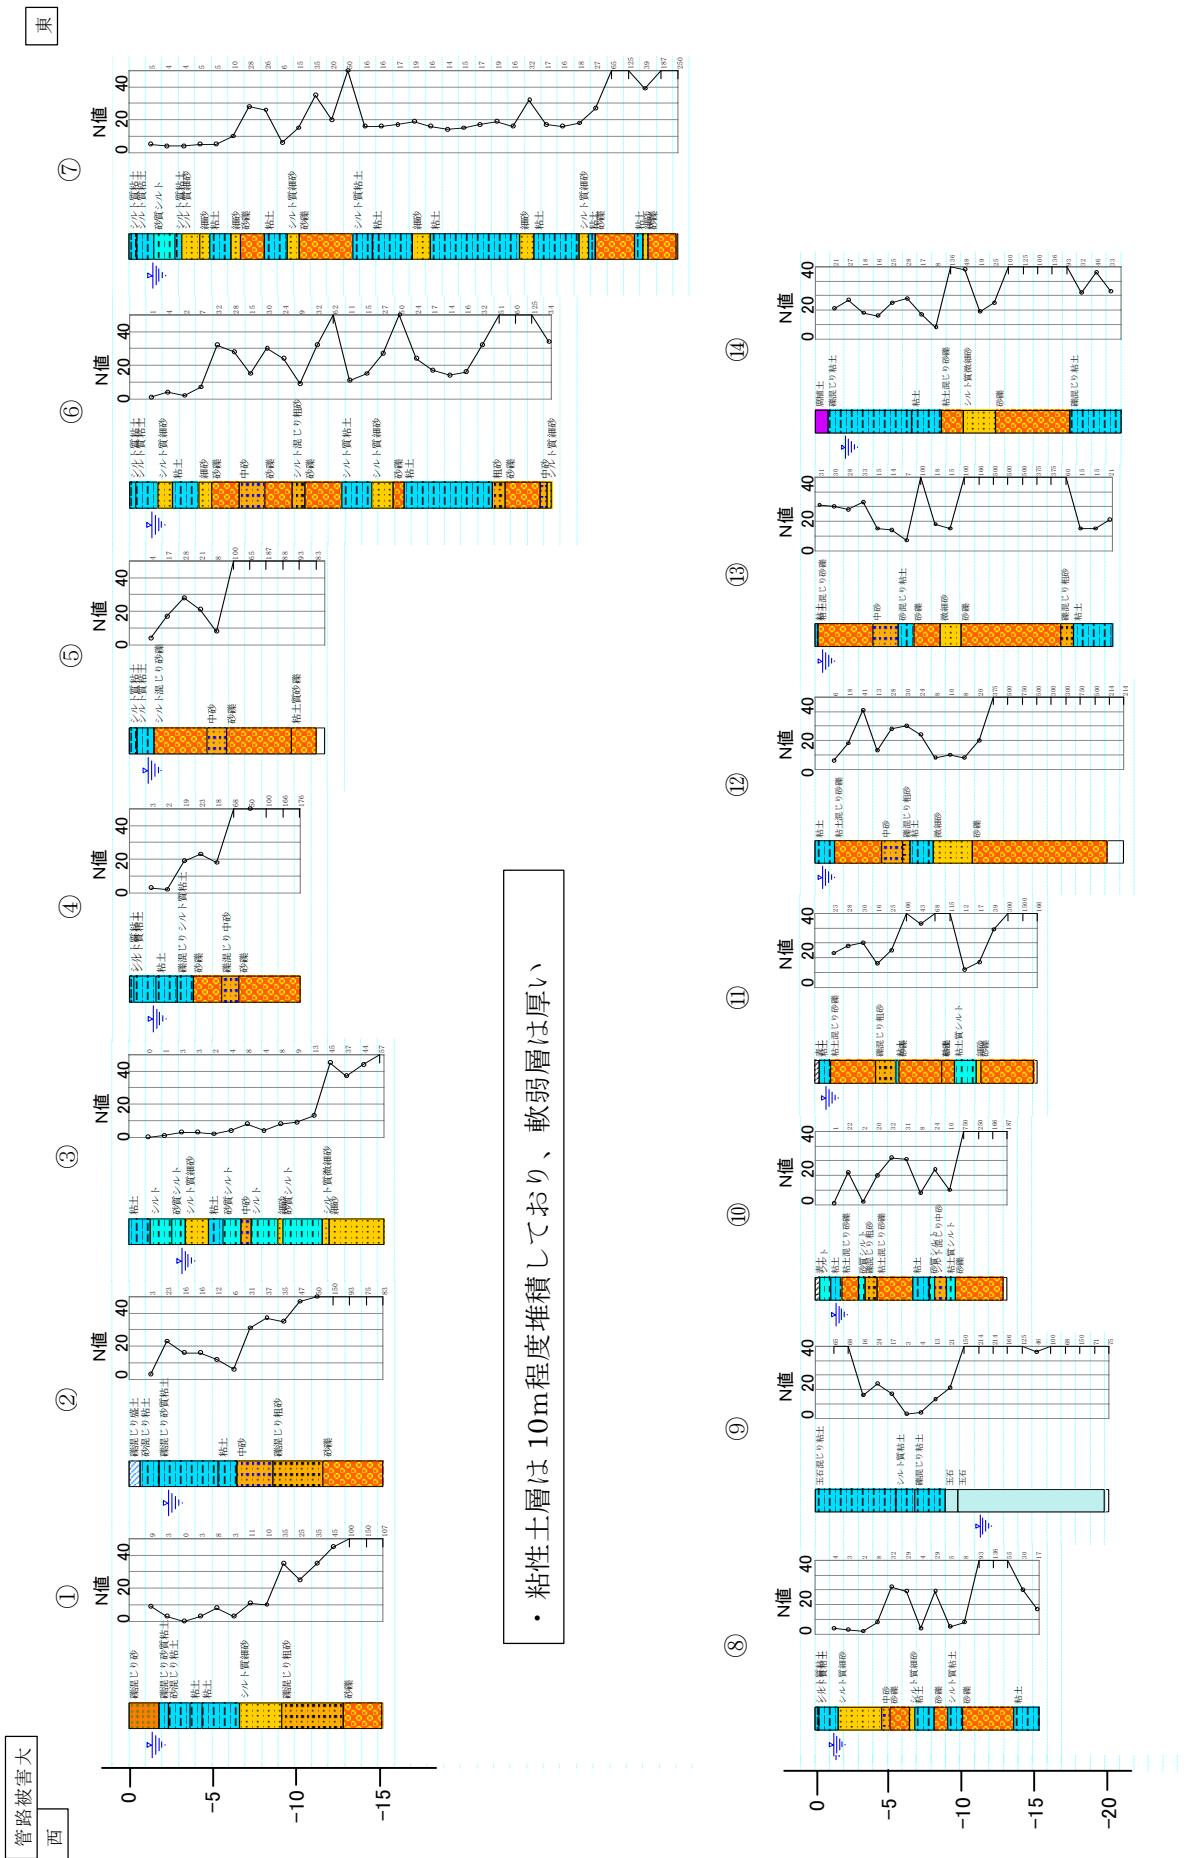
図-5.7 下水道管路の被害が大きい郊外における原地盤のボーリングデータ(長岡市A断面)

ボーリングデータより、いずれの箇所に置いても地下水位は比較的高いものの、被害の少ない信濃川沿いの市街地では軟弱な粘性土は厚くても4m程度であり、またその下にはN値 50相当の締まった礫質土が存在していた。他方、被害の目立つ信濃川から離れた郊外においては、約10m程度の軟弱な粘性土が堆積している。

以上から、軟弱層の厚さが被害程度に影響している可能性があると考えられる。この原因として、軟弱地盤において地震動が増幅したことと、埋戻し部が大きくせん断変形を受け、発生した過剰間隙水圧が消散しにくく、液状化の程度が高まったこと、が考えられる。

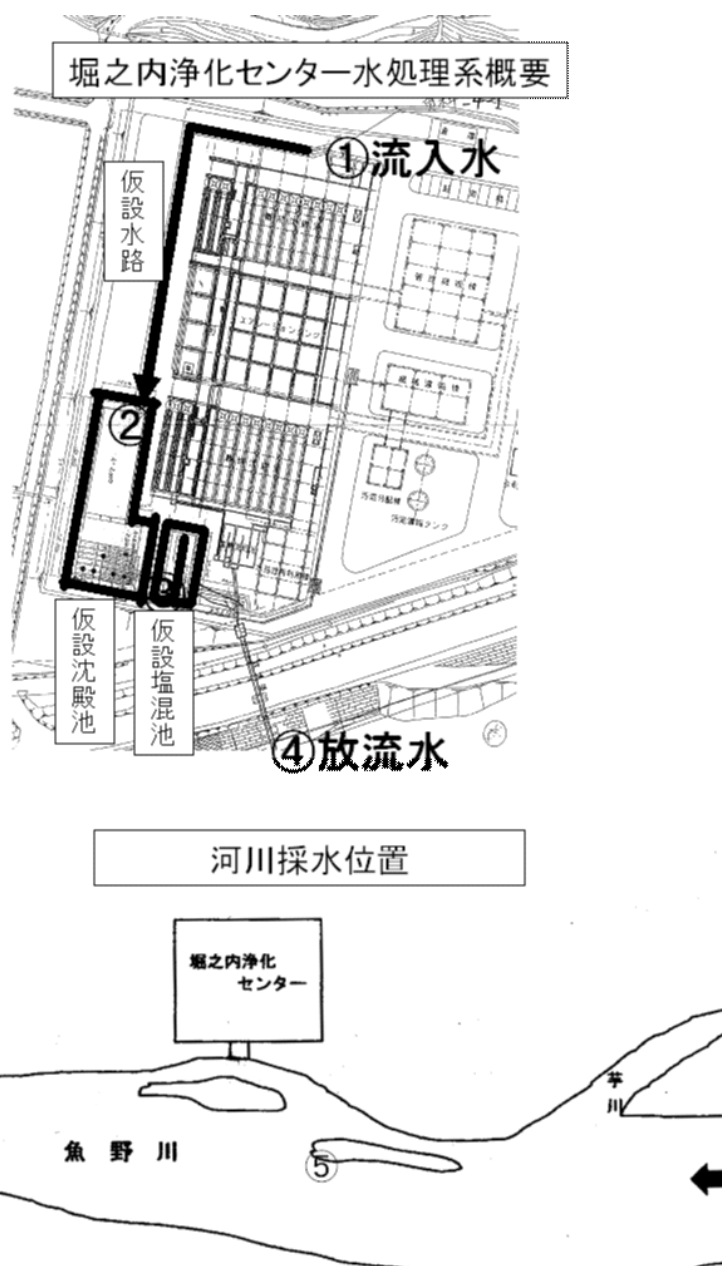
図-5.11 堀之内浄化センター水処理系の概略と採水箇所

調査箇所は、仮設沈殿池、仮設塩素混和池とした（図-5.11 参照）。調査には汚泥界面計を用い、汚泥界面および沈殿池底までの水深を測定した。

採水箇所を図-5.11、表-5.7 に示す。また、分析項目と分析方法を表-5.8 に示す。

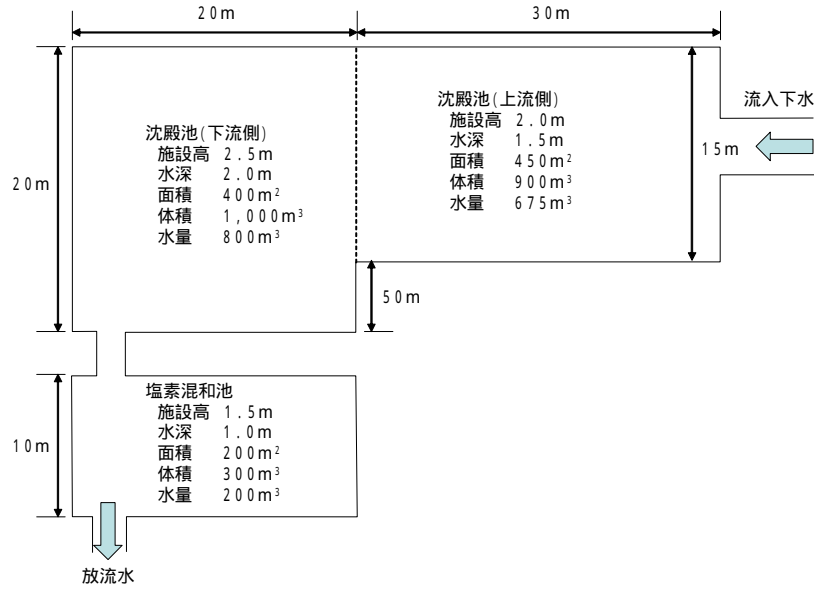
図-5.12 仮設処理施設の寸法

新潟県から提供された実下水流入量等を用い、仮設沈殿池の滞留時間（以下 HRT）、水面積負荷、仮設塩素混和池の HRT を算出することとした。算出に用いた沈殿池の寸法を図-5.12 に示す。沈殿池の側面には勾配があるが、勾配がないものと仮定した。流入下水は浄化センターの流量計の上流で地表に漏出していて流量が測定できなかったため、浄化センターの上流で流入下水が全て通る竜光ポンプ場の揚水量で代用した。調査日付近の竜光ポンプ場揚水量の推移を図-5.13 に示す。流入下水量には、調査日付近の平均的な水量である 10,000m³/d を用いた。算出結果を表-5.10 に示す。仮設処理施設の HRT、水面積負荷は、一般的な値と比較して安全側の値となった。
