## 第6編 河川施設

by Dr. Hideki Sugita  
Masanori Ishihara  
and  
Dr. Keiichi Tamura

## 1. 概要

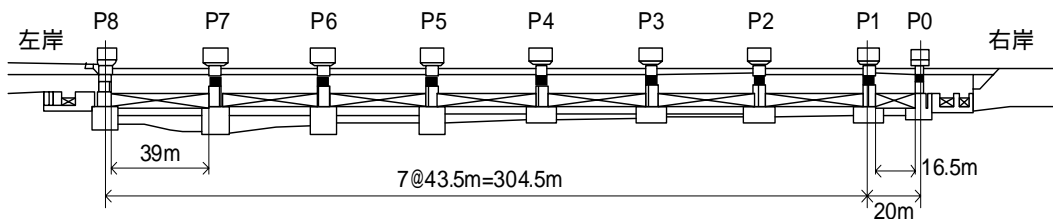
図-6.9 妙見堰一般図

妙見堰は、信濃川の河床安定、農水・上水の取水、JR水力発電放流の逆調整、及び、国道17号の橋梁の架橋を目的として、平成2年に竣工したローラーゲート7門、調節ゲート1門を有する全長524mの可動堰である（図-6.9、写真-6.6参照）。基礎形式は、右岸側のP0～P4の5基の門柱では直接基礎であるが、左岸側のP5～P8の4基の門柱では河床の堆積物が比較厚いためケーソン基礎となっている。

妙見堰本体には、ひび割れ等が生じた。被害程度が比較的大きいのは、左岸側第1ゲート両側の操作室を支える2基の門柱（P7,P8）であり、門柱の基部または

中間部でコンクリートが剥落して鉄筋が露出した（写真-6.7参照）。図-6.10に示すように1つの門柱は4本のRC柱から構成されており、P7及びP8とも下流側の2本の被害程度が比較的大きい。P8では1本の鉄筋が破断している。門柱の残留変位は、被害程度の比較的大きいP7及びP8も含め、2mm以下であった。P7、P8以外にも、P0の堰柱に最大幅1mmのひび割れの発生や、P1～P6の門柱に水平及び斜めひび割れの発生が確認されている。
