第7編 ダム及び河道外貯留施設

by Dr. Nario Yasuda,
Dr. Yoshikazu Yamaguchi,
Naoki Tomida

1. 概要

新潟県中越地震の本震後には、ダム管理者による臨時点検が実施された。その結果、ほとんどのダム等で変状がなかったものの、小千谷市、十日町市、川西町に位置する 6 施設で変状が報告された（表-7.1 参照）。

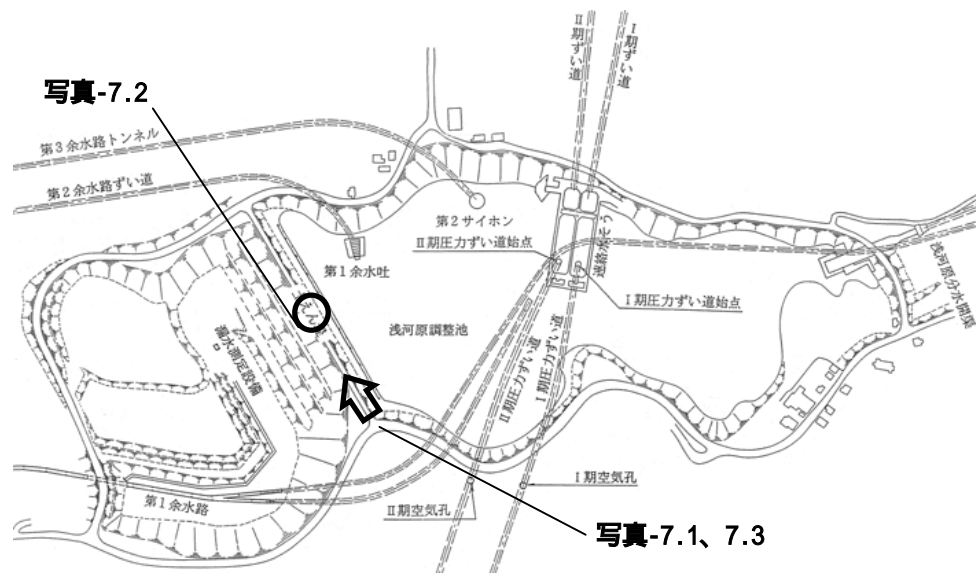
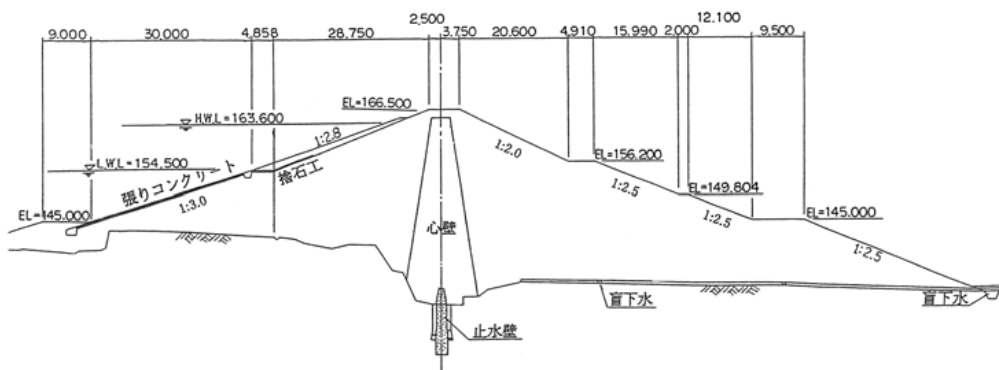
図-7.3 浅河原調整池の構造 (JR 東日本提供資料より)

浅河原調整池の平面と標準断面を図-7.3に示す。

同調整池では天端において堤軸に平行な複数の亀裂が発生していた。亀裂は雁行しながらおおむね連続し、亀裂発生範囲は堤頂長 292m のほぼ全長に及ぶとともに、これらの亀裂により貯水池側が沈下する段差が生じており（写真-7.1、7.2 参照）、複数亀裂での段差累積は最大 70cm 程度、1 つの亀裂での最大開口幅は 40cm 程度であった。亀裂の段差や開口の規模は堤体中央部ほど大きく両岸に向かって小さくなっていた。

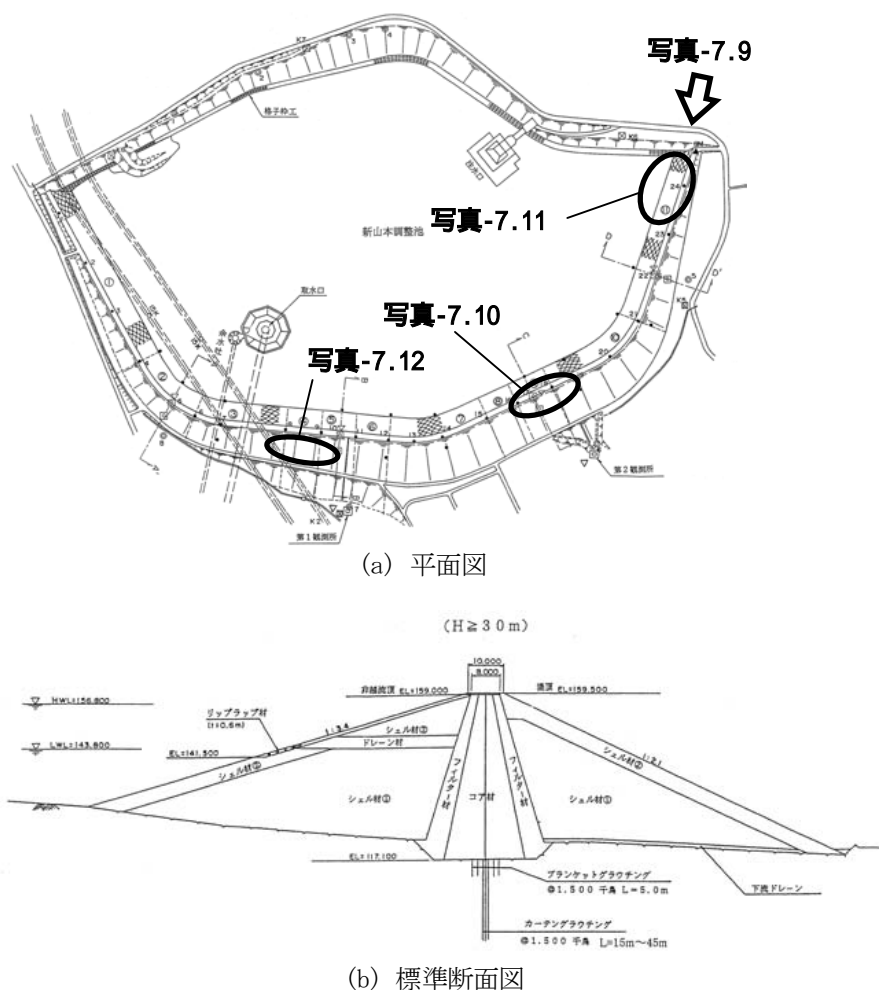
図-7.5 新山本調整池の構造 (JR東日本提供資料より)

新山本調整池の平面と標準断面を図-7.5に示す。

堤体天端の舗装アスファルトに、貯水池側から貯水池外側へ横断する亀裂が多数発生していた。亀裂の開口幅は大きいところで2～3cmであった。この横断亀裂は、地震時におけるダム軸方向の振動により、特に屈曲部などの形状変化部においてダム軸方向の引張が作用したことが原因と考えられる。堤体天端舗装の貯

水池側の2箇所埋設計器ケーブル保護用H鋼が突出しており、その突出部の舗装との高低差が30～40cm程度ある。また、天端舗装面は明らかに貯水池側に傾斜している箇所があった(写真-7.9参照)。堤体の貯水池外側の天端から1m程度下がった部分で亀裂が堤軸方向に平行に100m程度発達し、亀裂発生位置より上部が陥没したように見える箇所があった(写真-7.10参照)。

1) の調査結果を受けて、クラックや沈下による損傷部を掘削撤去し、再盛立てを行うと同時に、高標高部の下流面勾配を 1 : 2.3 と緩勾配化することで、沈下に対する基本断面の回復を図った。

さらに、現行の河川管理施設等構造令に照らした場合、原形は非越流部高が不足するため、心壁標高を

90cm 嵩上げてこれに適合させることとしている。

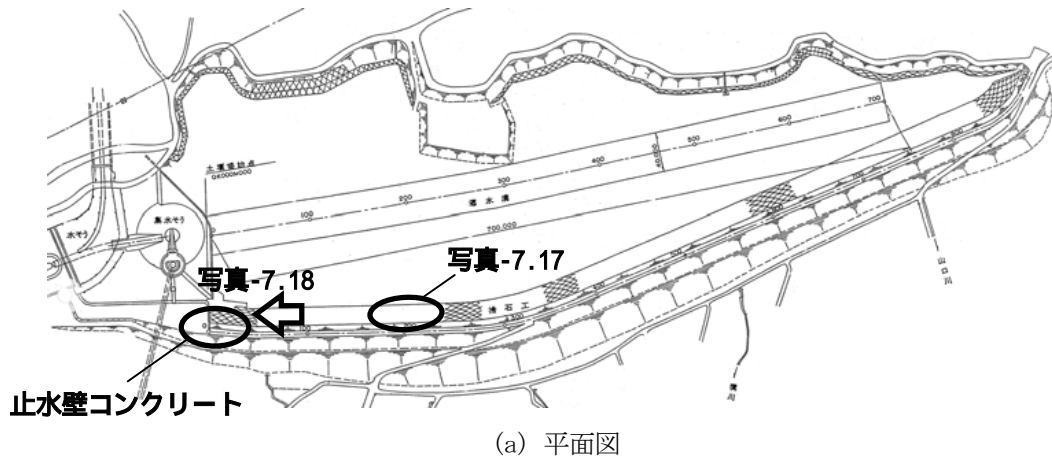
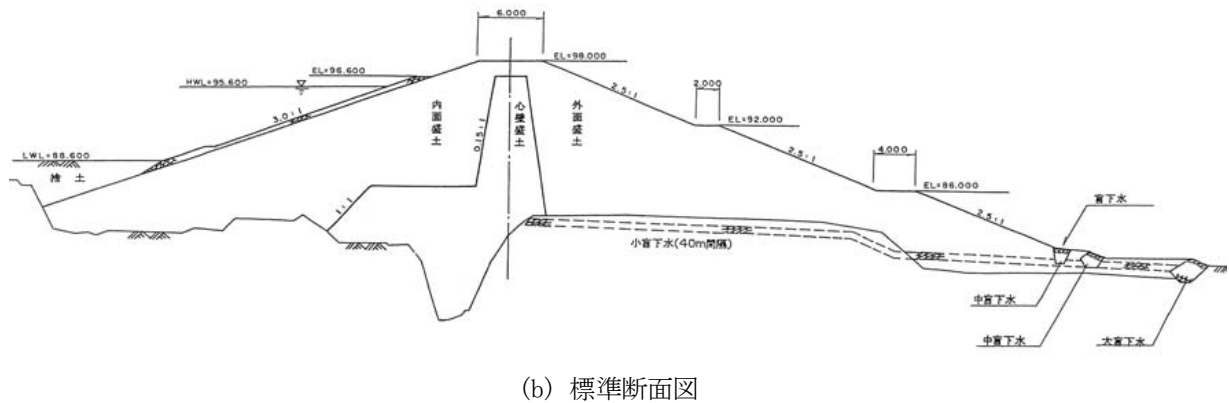
図-7.7 山本調整池の構造 (JR東日本提供資料より)

山本調整池の平面と堤体標準断面を図-7.7 に示す。

貯水池側のり面のリップラップに頂部で 50cm 程度の段差を伴うすべり変状が確認され (写真-7.17 参

堤頂部にはほとんど変状が認められていないが、集水槽 (取水工) 周辺の擁壁部の裏込め沈下が顕著であり (写真-7.18 参照)、この裏込め土と堤体の接合部付近の堤体天端に小規模な縦断亀裂が発生していた。

縦断亀裂は表層のみのもので、深部では消滅しており、地震時の引張応力によるものと推定されている。さらに、その下部の止水壁コンクリートと心壁の境界に最大 1cm 程度の空隙が確認されており、これは止水壁コンクリートと心壁が地震時に異なる挙動をしたため形成されたものと推測されている。

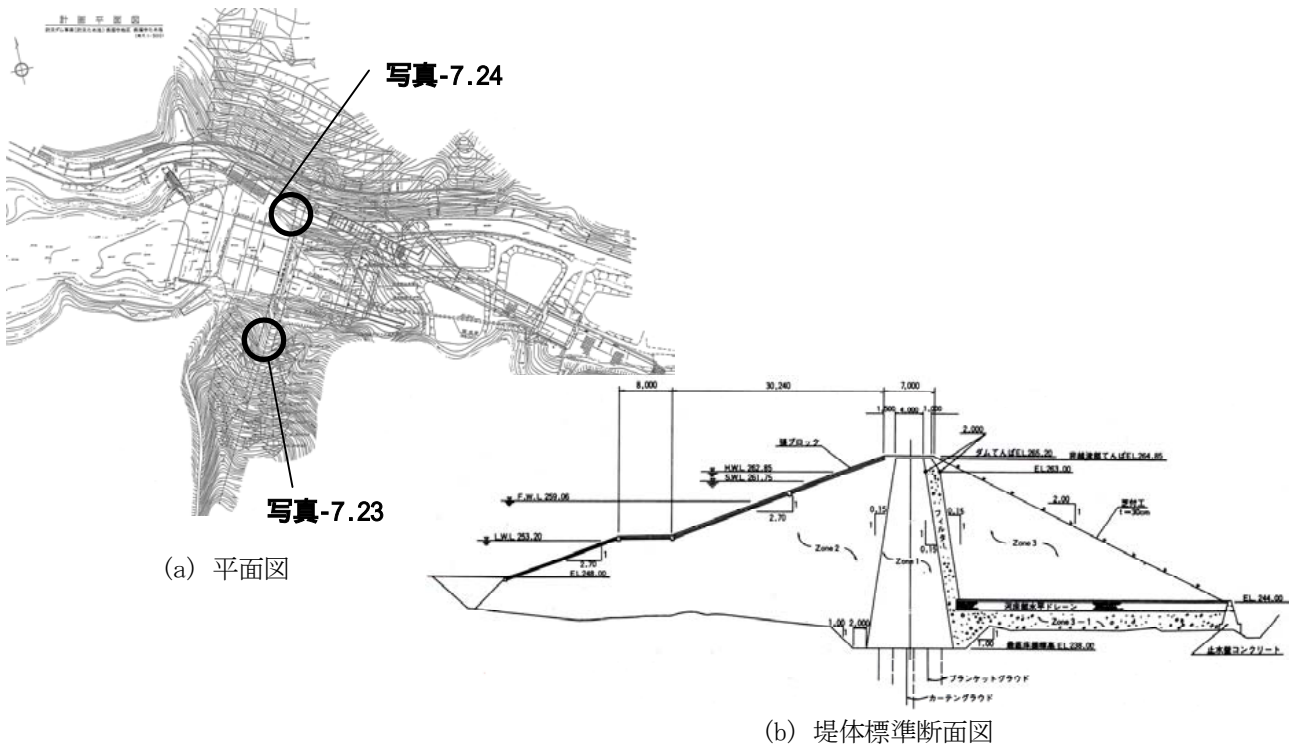
図-7.9 長福寺ダムの構造（十日町地域振興局農業振興部提供資料より）

長福寺ダムの平面と堤体標準断面を図-7.9に示す。左右岸の地山取付け境界で上下流方向に横断する亀裂が発生していた。亀裂の開口幅は大きいところで5cmであった（写真-7.23参照）。この亀裂は、地震時に堤体が若干沈下し、堤体と地山に段差が生じたため発生したと考えられる。

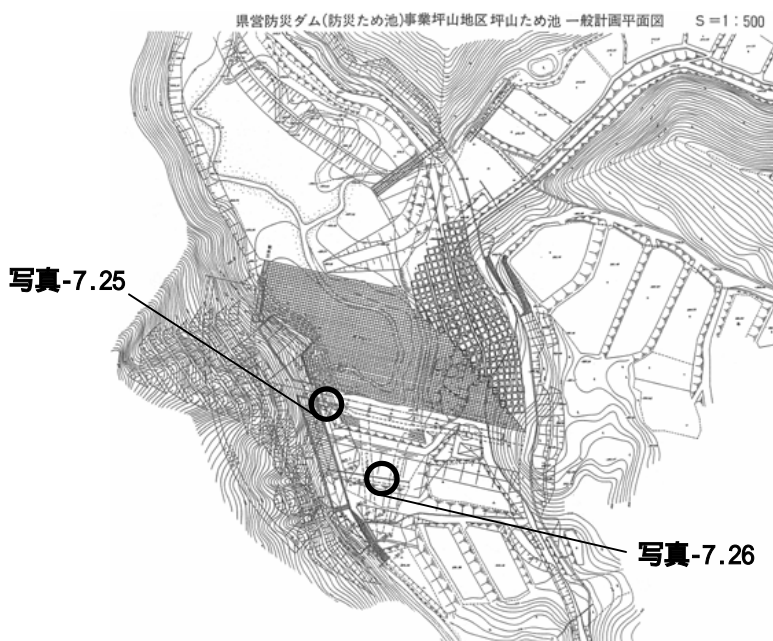
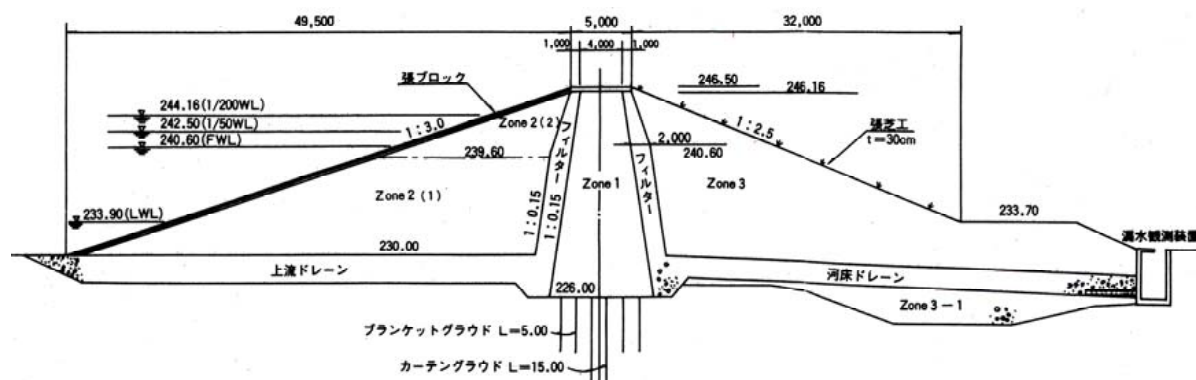
図-7.10 坪山ダムの構造 (十日町地域振興局農業振興部提供資料より)

坪山ダムの平面と堤体標準断面を図-7.10に示す。

天端の舗装面に上下流方向に横断する亀裂が5本程度発生していた。

上下流のり面では、右岸側の洪水吐と盛土の取付け部で段差が確認された。段差は約 7cm 程度であった(写真-7.25 参照)。下流のり面では3カ所の変状(すべり、崩壊状の亀裂)が発生していた(写真-7.26 参照)。

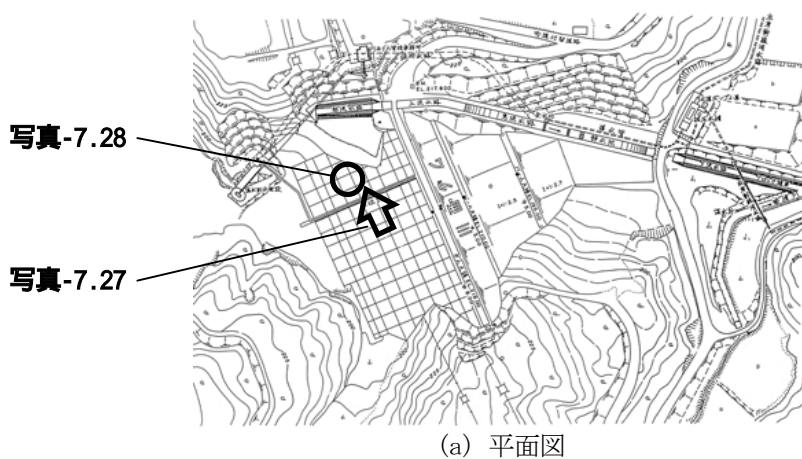
図-7.11 川西ダムの構造（十日町地域振興局農業振興部提供資料より）

川西ダムの平面と堤体標準断面を図-7.11に示す。

地震計は天端中央、左岸地山および下流法尻の3ヶ所に設置され、下流基礎で最大加速度 558gal を計測した。

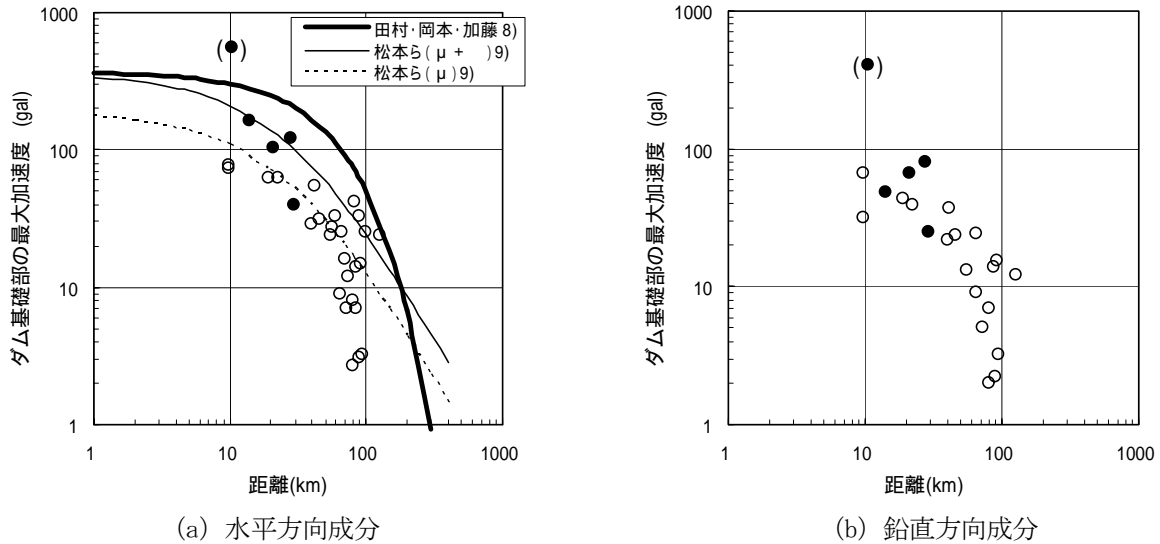
図-7.12 最大加速度と震央距離の関係 (本震、ダム基礎部)

図-7.12より、観測データは既往の推定式による推定結果によりほぼ包絡されるものとなっている。ただし、震源近傍では推定式を上回る観測値が得られているダムもある。これは、今回の地震が逆断層型の地震であったことが理由の一つとして考えられる。そこで図-7.12には、観測データのうち、震源近傍(震源断層面から最短距離が50km以内)でかつ断層面上盤側もしくは断層の延長線上付近に位置したと見られるダムのデータを●で、それ以外のデータを○で表示している。

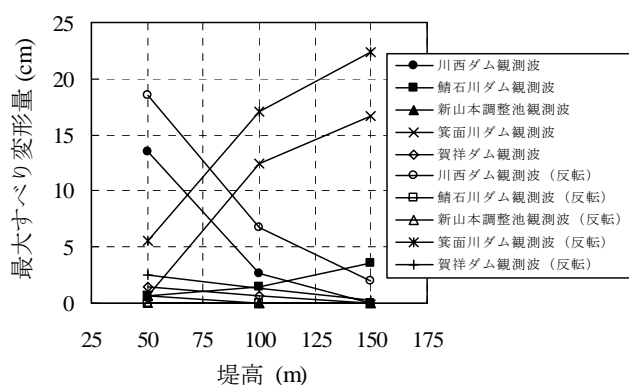
図-7.21 堤高と最大すべり変形量の関係

表-7.7に示す入力地震動のケースにおける堤高と最大すべり変形量の関係を図-7.21に示す。最大すべり変形量は、ロックフィルダムの耐震性能を評価するにあたり重要なパラメータであり、ここでは上流側に設定した20円弧で算出したすべり変形量の最大値である。

図-7.21 より最大すべり変形量は、堤高 50m では川西ダム観測地震動の加速度符号を反転した地震動によるものが最も大きく 18.5cm、堤高 100m および 150m では、箕面川観測地震動 (引き伸ばし) の加速度符号を反転した地震動によるものが最も大きく、それぞれ 17.1cm、22.4cm である。なお、鯖石川ダム観測地震動、新山本調整池観測地震動、賀祥ダム観測地震動、およびそれらの加速度符号を反転した地震動によるすべり変形量は、どの堤高においても 5cm 以下である。最大すべり変形量は、箕面川ダム観測地震動を反転した地震動とそうでない地震動、および賀祥ダム観測地震動では円弧⑫、それ以外の地震動ですべりが発生したケースでは全て円弧⑪において発生しており、いずれの円弧も天端下流端を始点とし、コアを切る高い標高に位置する円弧において発生している。
