6.2 新旧層剥離状況

(1) シリーズ A

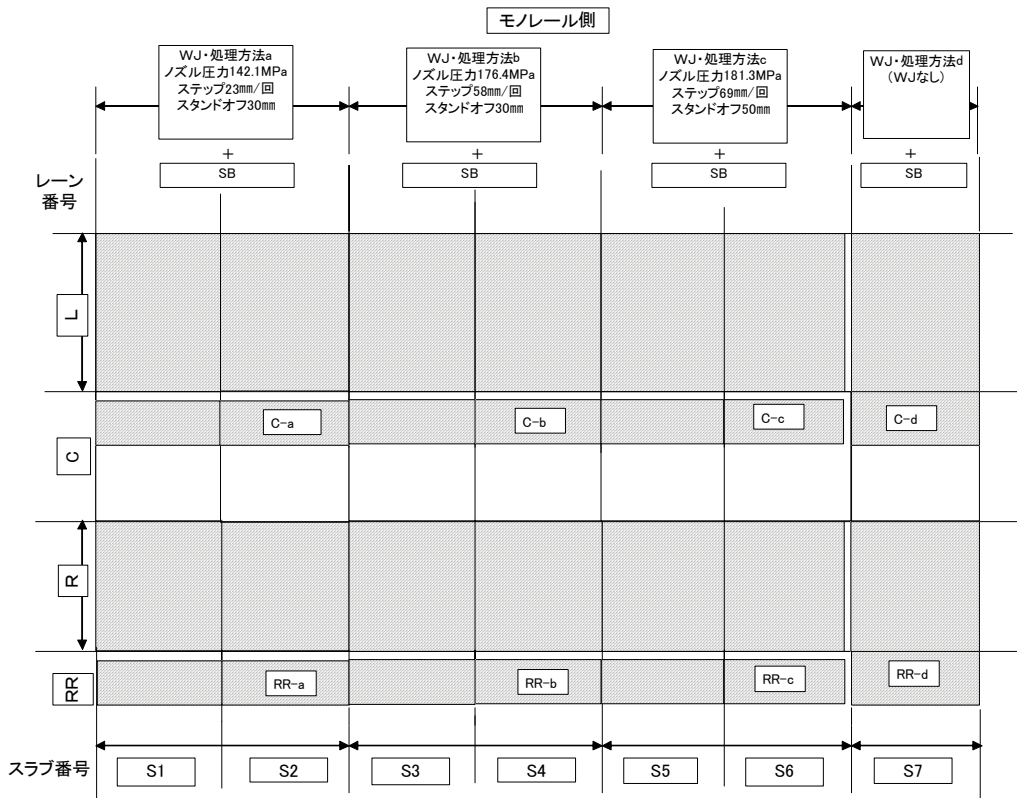
図-6.2.1 シリーズ A WJ 処理方法と試験施工の配置 (施工日: 2003 年 10 月 8 日)

シリーズ A の試験施工には、機械施工による本体（5×35m, L・R レーン）と、人力施工による力学試験用テストピット（1×2m, C・RR レーン）がある。ただし、力学試験用テストピットその 1 からは材齢 4 週経過時（2003 年 11 月 11 日）に直径 10cm のコアを採取していることから、打音調査は主に機械施工による本体部分を対象とした。シリーズ A の試験施工配置を図-6.2.1 に示す。
