3. 3 復旧・復興対策への技術支援

3.3.1 砂防分野

3.3.1.1 土砂災害の概要

3.3.1.2 土砂災害の現地調査、現地対応

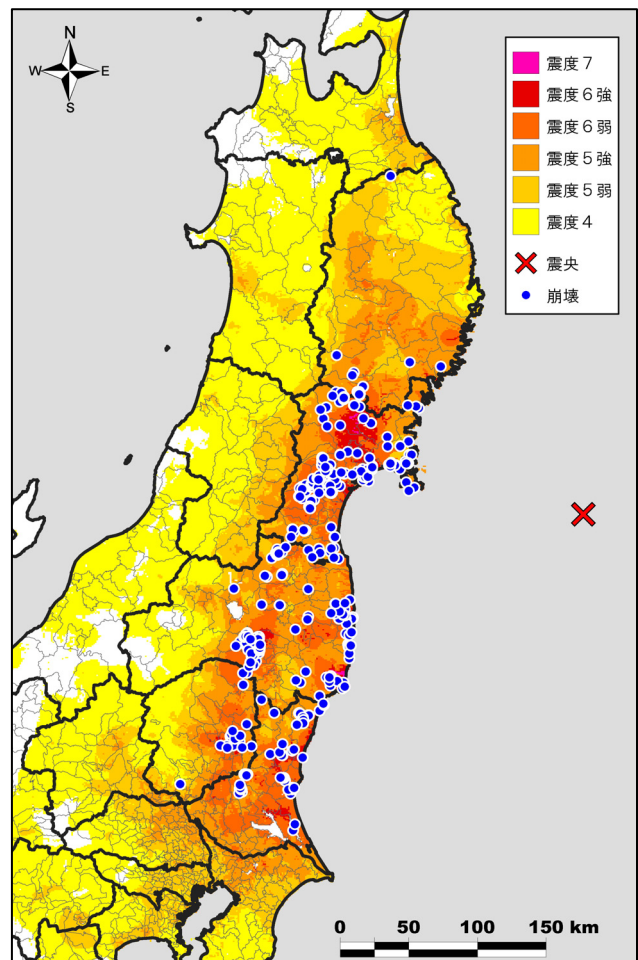
図-3.3.1.1 東北地方太平洋沖地震の推計震度分布(気象庁)と衛星判読の崩壊地分布

その結果、3月11日地震による土砂移動の可能性のある箇所として約450箇所が抽出された(3.3.1.3(2)の3)参照)。判読された崩壊地の位置を、気象庁が公表している推計震度分布図に重ねて示す(図-3.3.1.1)。小規模な崩壊は判読が困難であること、積雪や雲により状況確認が困難なエリアがあること、顕在化しない土砂移動は判読できないこと等に留意す

る必要はあるものの、広範囲で震度5強以上の強い揺れを観測したにも関わらず、斜面崩壊の発生密度はそれほど高くなかったことがうかがえる。2008年に発生した岩手・宮城内陸地震で両県県境付近を中心に約3千箇所もの斜面崩壊が発生したのとは対照的であった。また、土砂災害の発生密度が必ずしも震度とは対応していないことも今回の地震による土砂災害の特徴といえる。

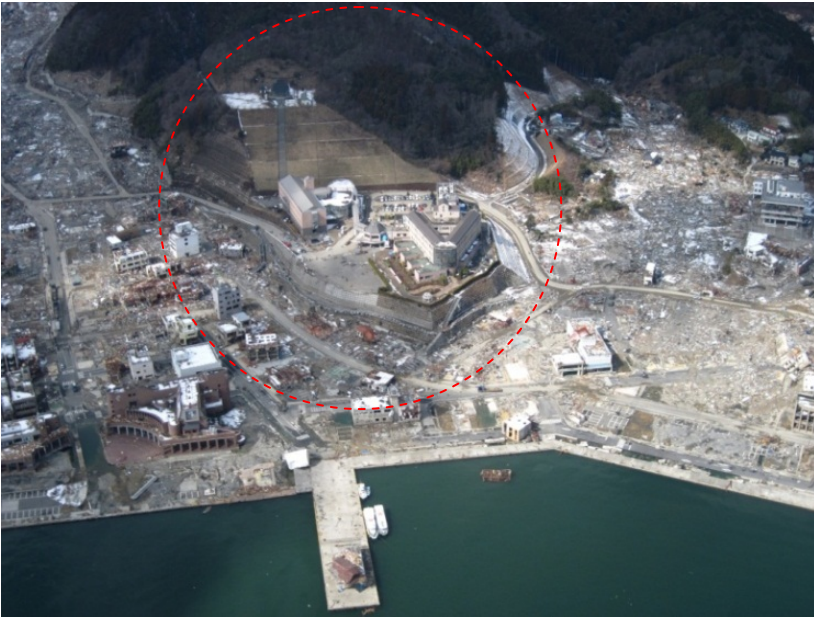
写真-3.3.1.18 堀切山特定利用斜面概況

当箇所の切土面高さはEL. 16m(当初、検討段階では13m)とされているが、台地中央部に向かってやや高くなっている形状である(写真-3.3.1.18)。

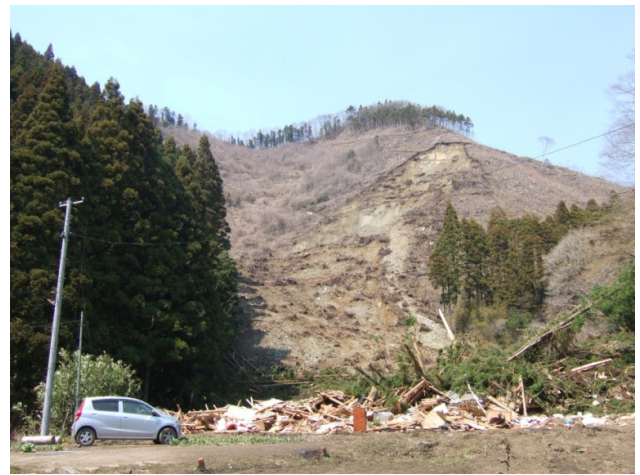
写真-3.3.1.23 崩壊全景

崩壊地の概略図を図-3.3.1.2 に、全景を写真-3.3.1.23 にそれぞれ示す。

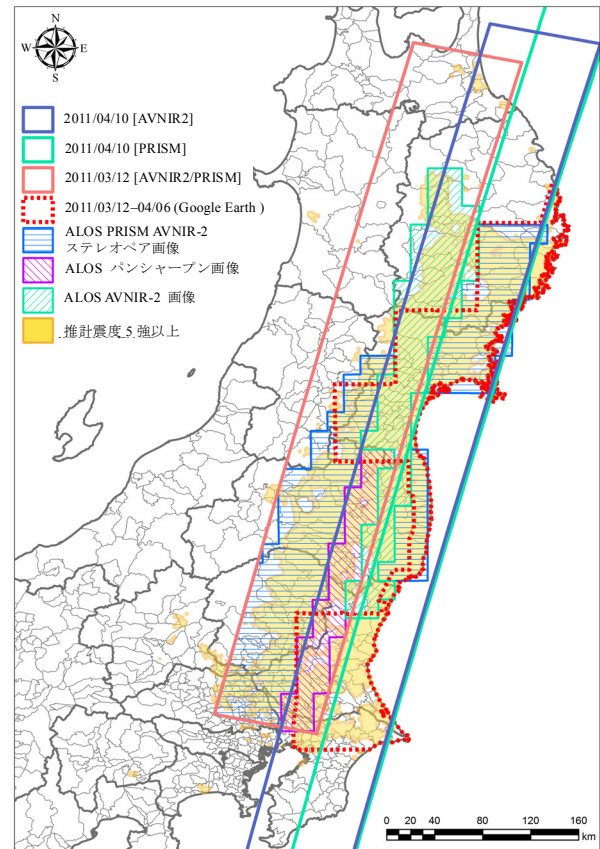
図-3.3.1.3 震度5強以上の地域と判読対象地域及び使用した衛星画像の種別

震度5強以上の地域では、斜面崩壊等の土砂災害が発生する可能性が高いとされている。そこで、判読対象地域は、気象庁発表の推計震度分布で「震度6弱以上の地域を網羅し、かつ震度5強以上とされた地域が概ね含まれるエリア」を崩壊地判読対象の範囲（東西約100km、南北約450kmのエリア）とした（図-3.3.1.3）。

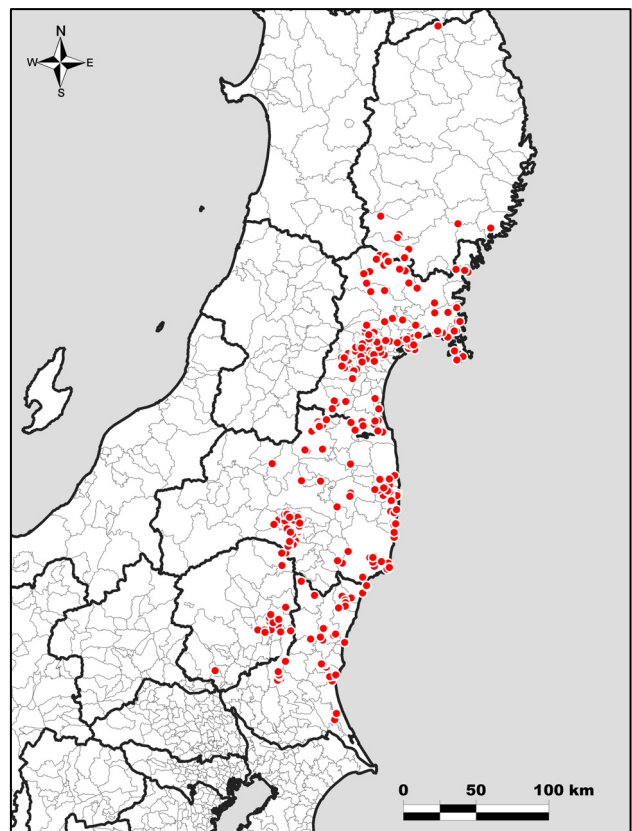
図-3.3.1.4 崩壊地判読結果

再度判読では、Google Earth高分解能画像の掲載範囲や枚数の増加により、明度や分解能が良好な画像の比較選択が可能となったことから、判読精度が向上した。このため、既存裸地 (伐採跡地等) 等を判別除外するとともに、画像改善したエリアの崩壊地が新たに抽出でき、判読結果として土砂移動の可能性のある箇所が約450箇所抽出された。再度判読によって得られた崩壊地箇所を図-3.3.1.4に示す。

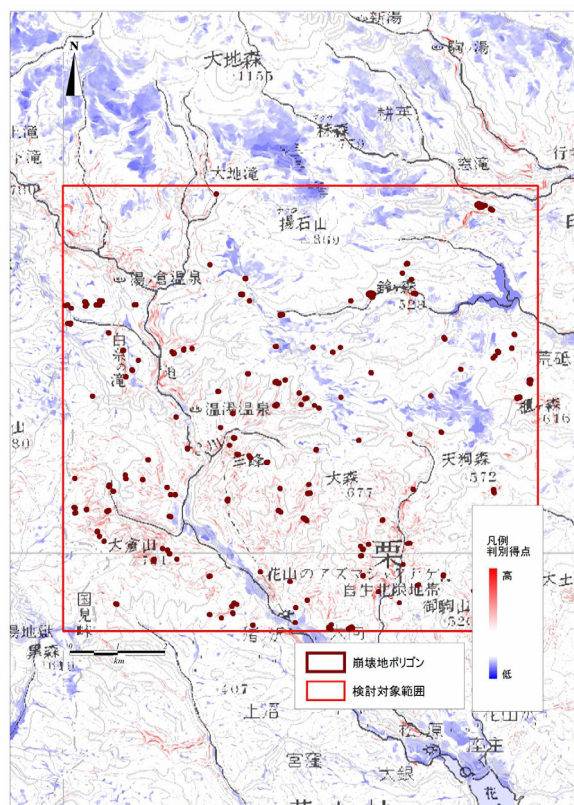
図-3.3.1.8 栗駒地区対象地域における判別評価結果

栗駒地区の中から判別式を適用するエリア10km四方(100km²)を選定し、式(1)により算出された判別得点の分布と、実際の崩壊地の分布を図-3.3.1.8に重ね合わせて示す。図-3.3.1.8から、判別式により崩壊危険度が高いと予測された箇所(赤色)が実際の崩壊地(赤点)と概ね対応していることが分かる。

その結果、図-3.3.1.9のように、判別得点が高くなるに従い各得点レンジ毎の崩壊発生率が増加する傾向が見られたが、岩手・宮城内陸地震の結果ほど明瞭なものではなかった。また、的中率と見逃し率を計算したところ、的中率は50.2%、見逃し率は41.3%となり、図-3.3.1.10から他の内陸型地震と比べ精度があまり高くないと言える。図-3.3.1.8から定性的には概ね崩壊地を捕捉出来ているものの、崩壊発生箇所数が少なく、崩壊発生率が非常に低かったことから判別得点による明確な判別には至らなかったものと考えられる。

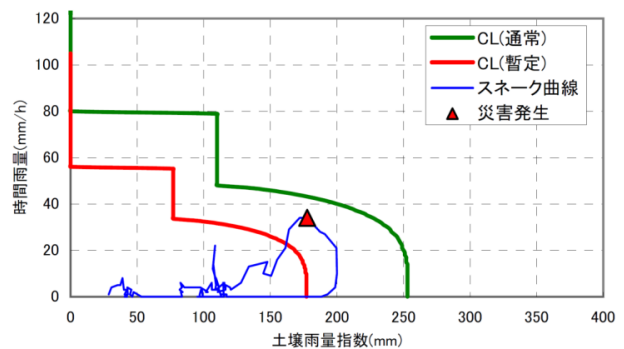
図-3.3.1.11 土砂災害警戒情報暫定基準による災害捕捉イメージ

現在、国総研では、地震後の斜面崩壊危険度評価という観点から、地震後の斜面の緩みを定量的に評価する手法について研究を進めている。また、国交省・気象庁で運用している土砂災害警戒情報における地震後の暫定基準では、震度5強以上の地震発生地域において、地震動による斜面の緩みを考慮し通常基準の5～8割で運用することとしている。実際、東北地方太平洋沖地震直後の平成23年4月には全国17都県240市区町村で暫定基準が設定された。そこで、東北地方太平洋沖地震発生後の平成23年3月11日～平成23年10月31日の間に発生した土砂災害について降雨データを収集し、暫定基準の有効性について検証を行っている(図-3.3.1.11)。今後も地震による斜面崩壊の危険度評価に関し、新たなデータを収集しつつ評価手法の精度向上に努めていきたい。
